# Verkennend bodemonderzoek

Kloosterstraat te Loon op Zand

Projectnummer 2021-0020-001

14 april 2021

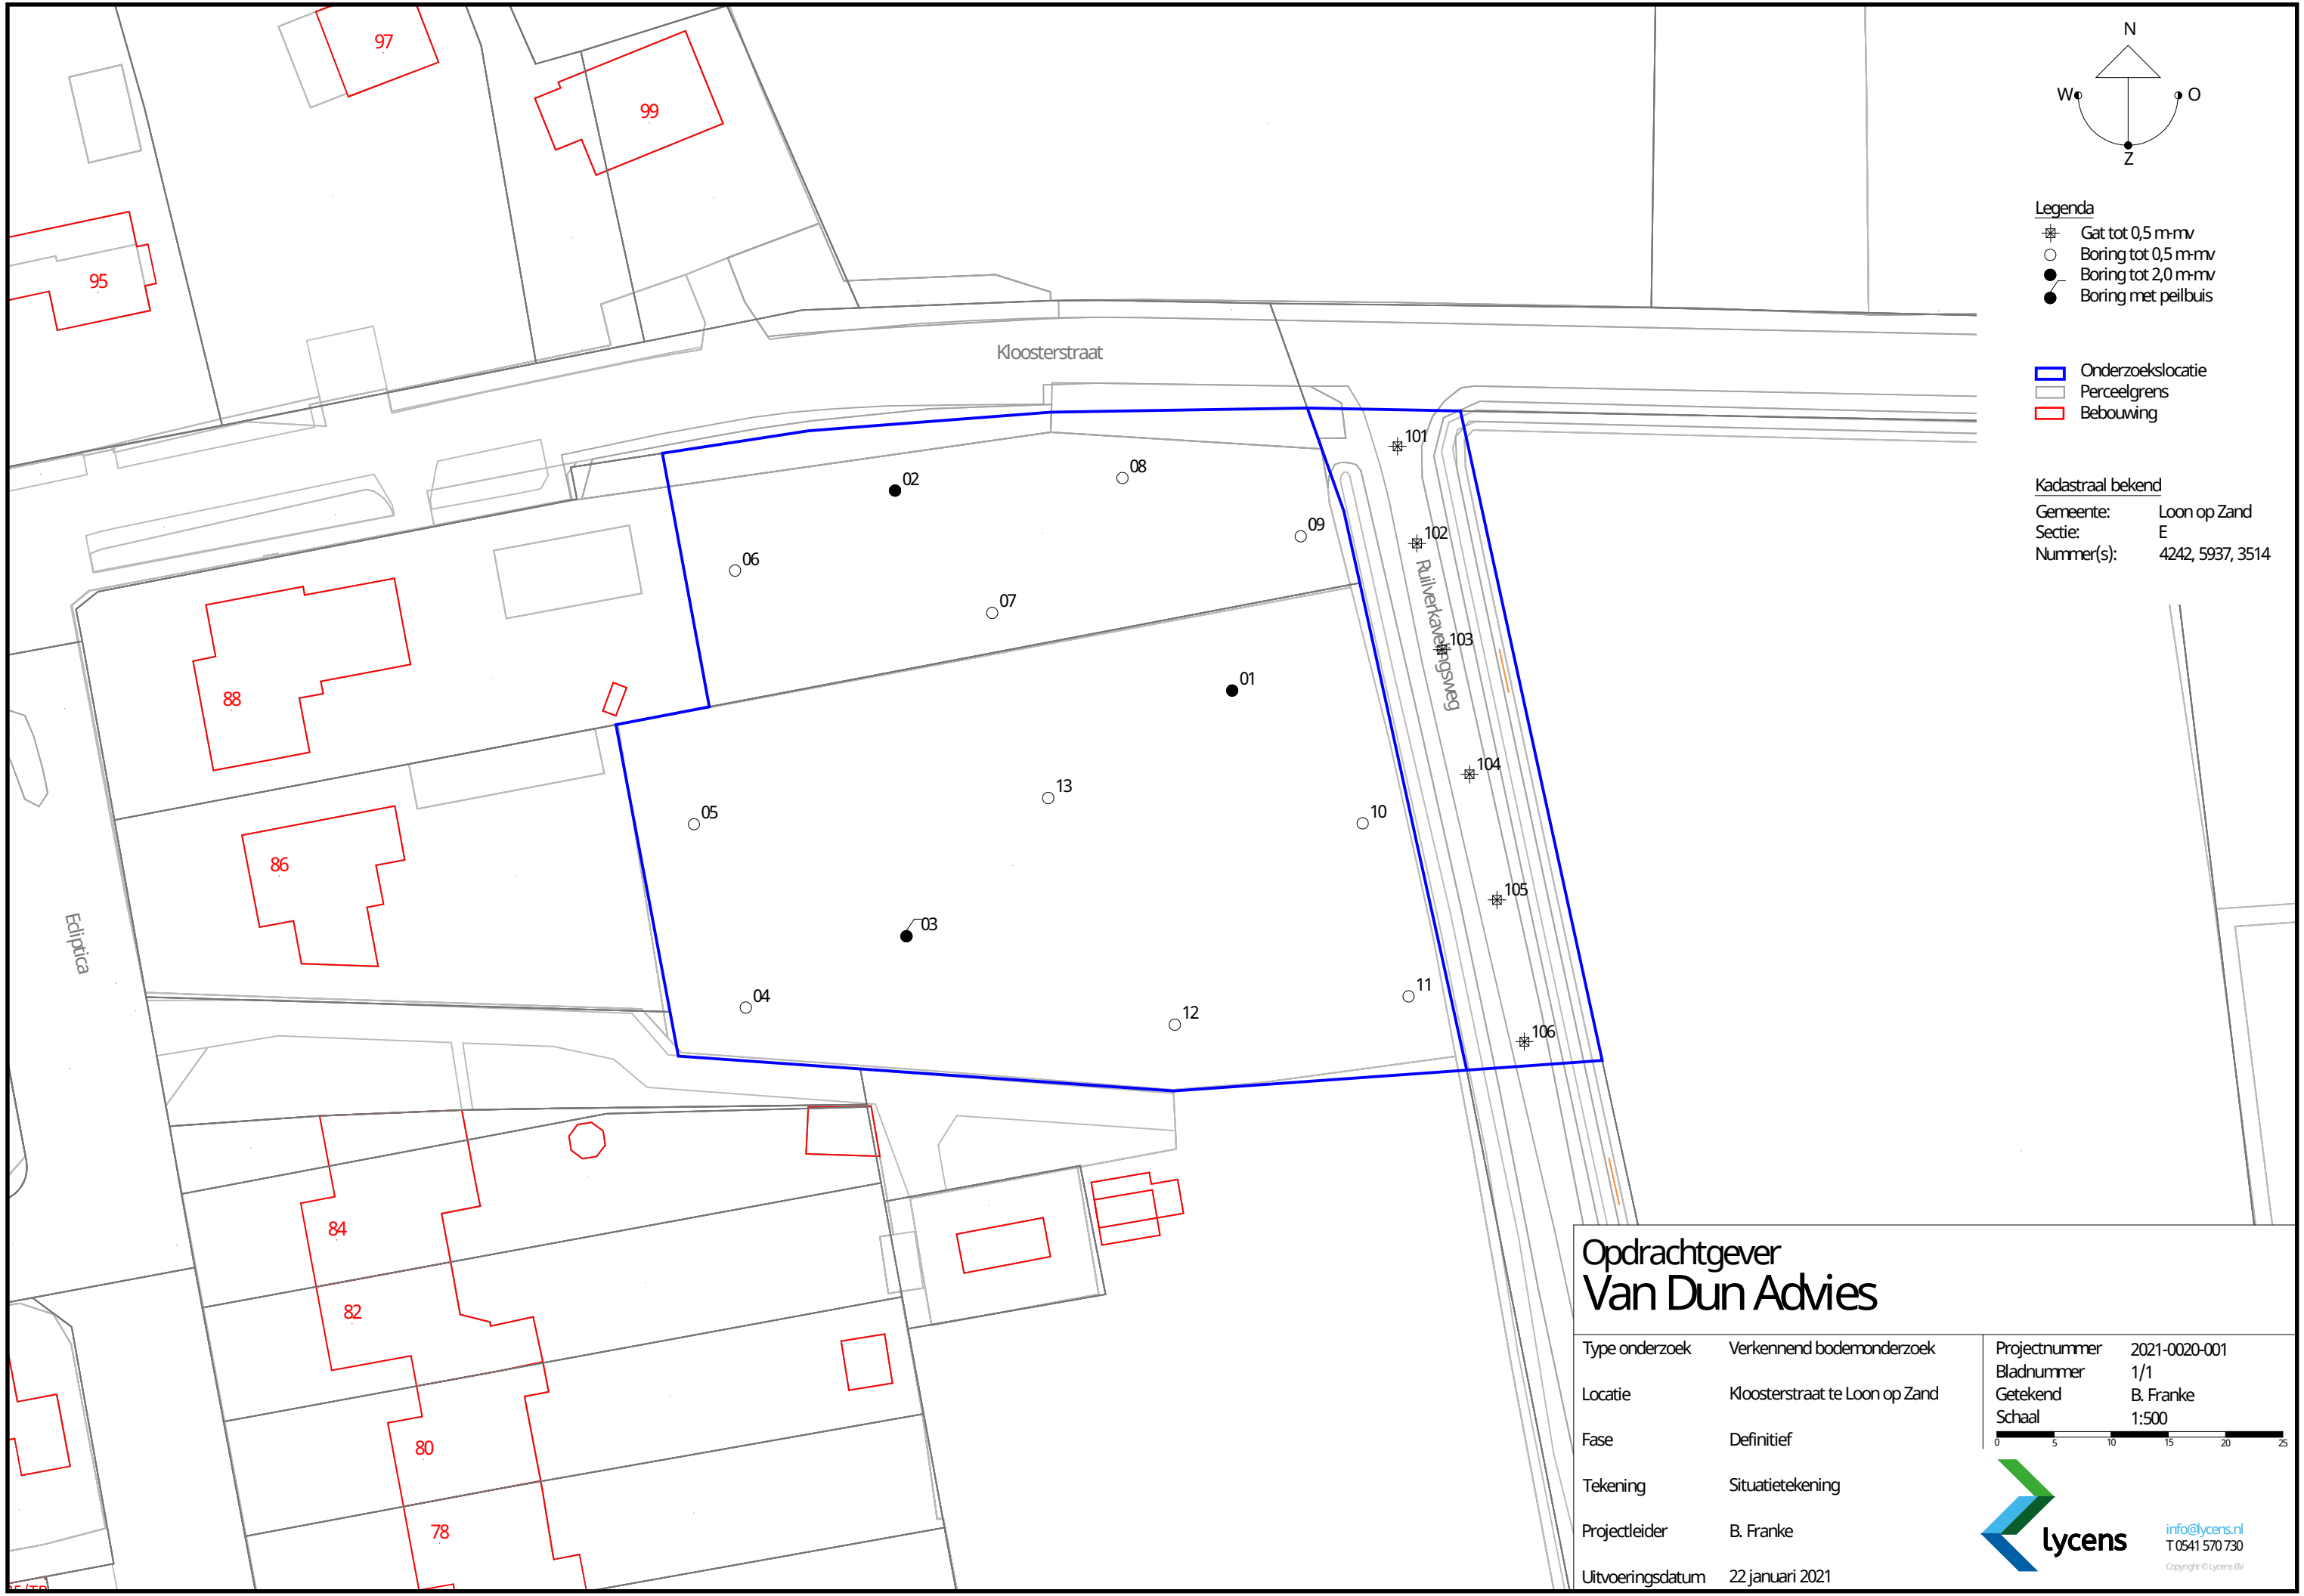
## Bijlage 2. Situatietekening

De posities van de onderzoekpunten zijn op de tekening in bijlage 2 weergegeven. Het vrijkomende materiaal is zintuiglijk beoordeeld op samenstelling, geur, kleur en overige bijzonderheden die kunnen duiden op een mogelijke bodemverontreiniging. De resultaten zijn samengevat beschreven in paragraaf 3.4. De uitgetekende bodemprofielen zijn opgenomen in bijlage 3.

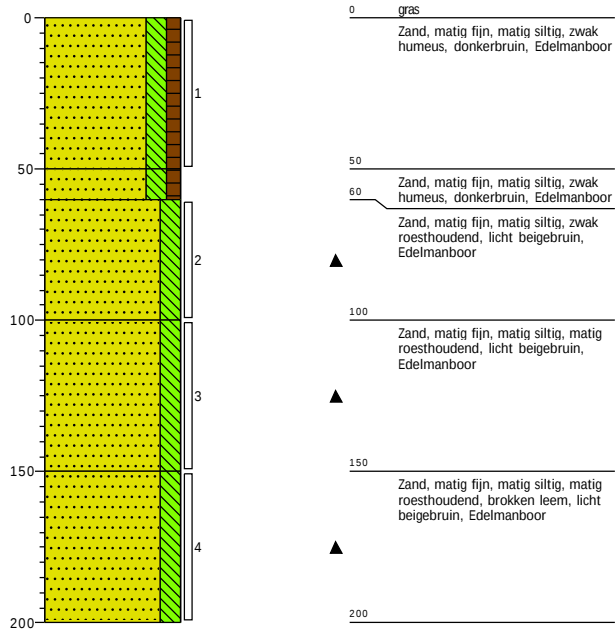
Boring: 01

Uit de bodemprofielen blijkt dat de bodem ter plaatse van de onderzoekslocatie uit zeer fijn tot matig fijn zand bestaat. In de diepere ondergrond is sprake van zwak zandig leem. Op het westelijk terreindeel zijn zintuiglijk geen bodemvreemde materialen aangetroffen. Ter plaatse van het zandpad (oostelijke deellocatie) is in de toplaag (tot ca. 0,08 m-mv) een uiterste bijmenging met puin waargenomen. In de onderliggende bodemlaag zijn zintuiglijk geen bijzonderheden waargenomen. Asbestverdachte materialen zijn niet aangetroffen in de bodem.
