verkennend bodemonderzoek en verkennend onderzoek  
asbest in bodem

Erasstraat 115

**Erasstraat 115 Kaatsheuvel**

18156.003

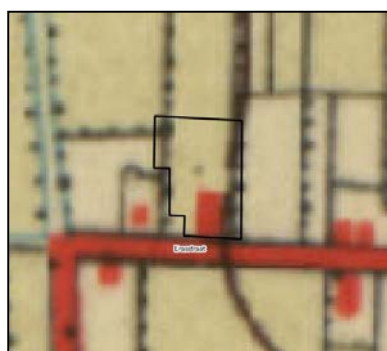
Figuur 1. 1937

Uit historisch kaartmateriaal uit de periode 1900-1962 blijkt dat de onderzoekslocatie bebouwd was met een woonhuis. Verder was de onderzoekslocatie in gebruik als akker/weiland. Ten zuiden grenzend aan de onderzoekslocatie was een verharde weg gelegen (huidige Erasstraat). Omstreeks 1962 en 1970 zijn er ter plaatse van de onderzoekslocatie diverse gebouwen/stallen gerealiseerd. In 1984 zijn op de onderzoekslocatie diverse gebouwen geamoveerd en zijn er op het noordoostelijke deel van de onderzoekslocatie 2 stallen gerealiseerd. In 1999 zijn op het noordoostelijke deel de 2 aanwezige stallen uitgebreid tot een stal. Deze stal is omstreeks 2004 geamoveerd. Momenteel is de onderzoekslocatie is bebouwd met een bedrijfswoning en een schuur welke uit 3 delen bestaat welke in het verleden onderdeel waren van een varkenshouderij. De locatie is momenteel deels braakliggend en deels verhard met klinkers.

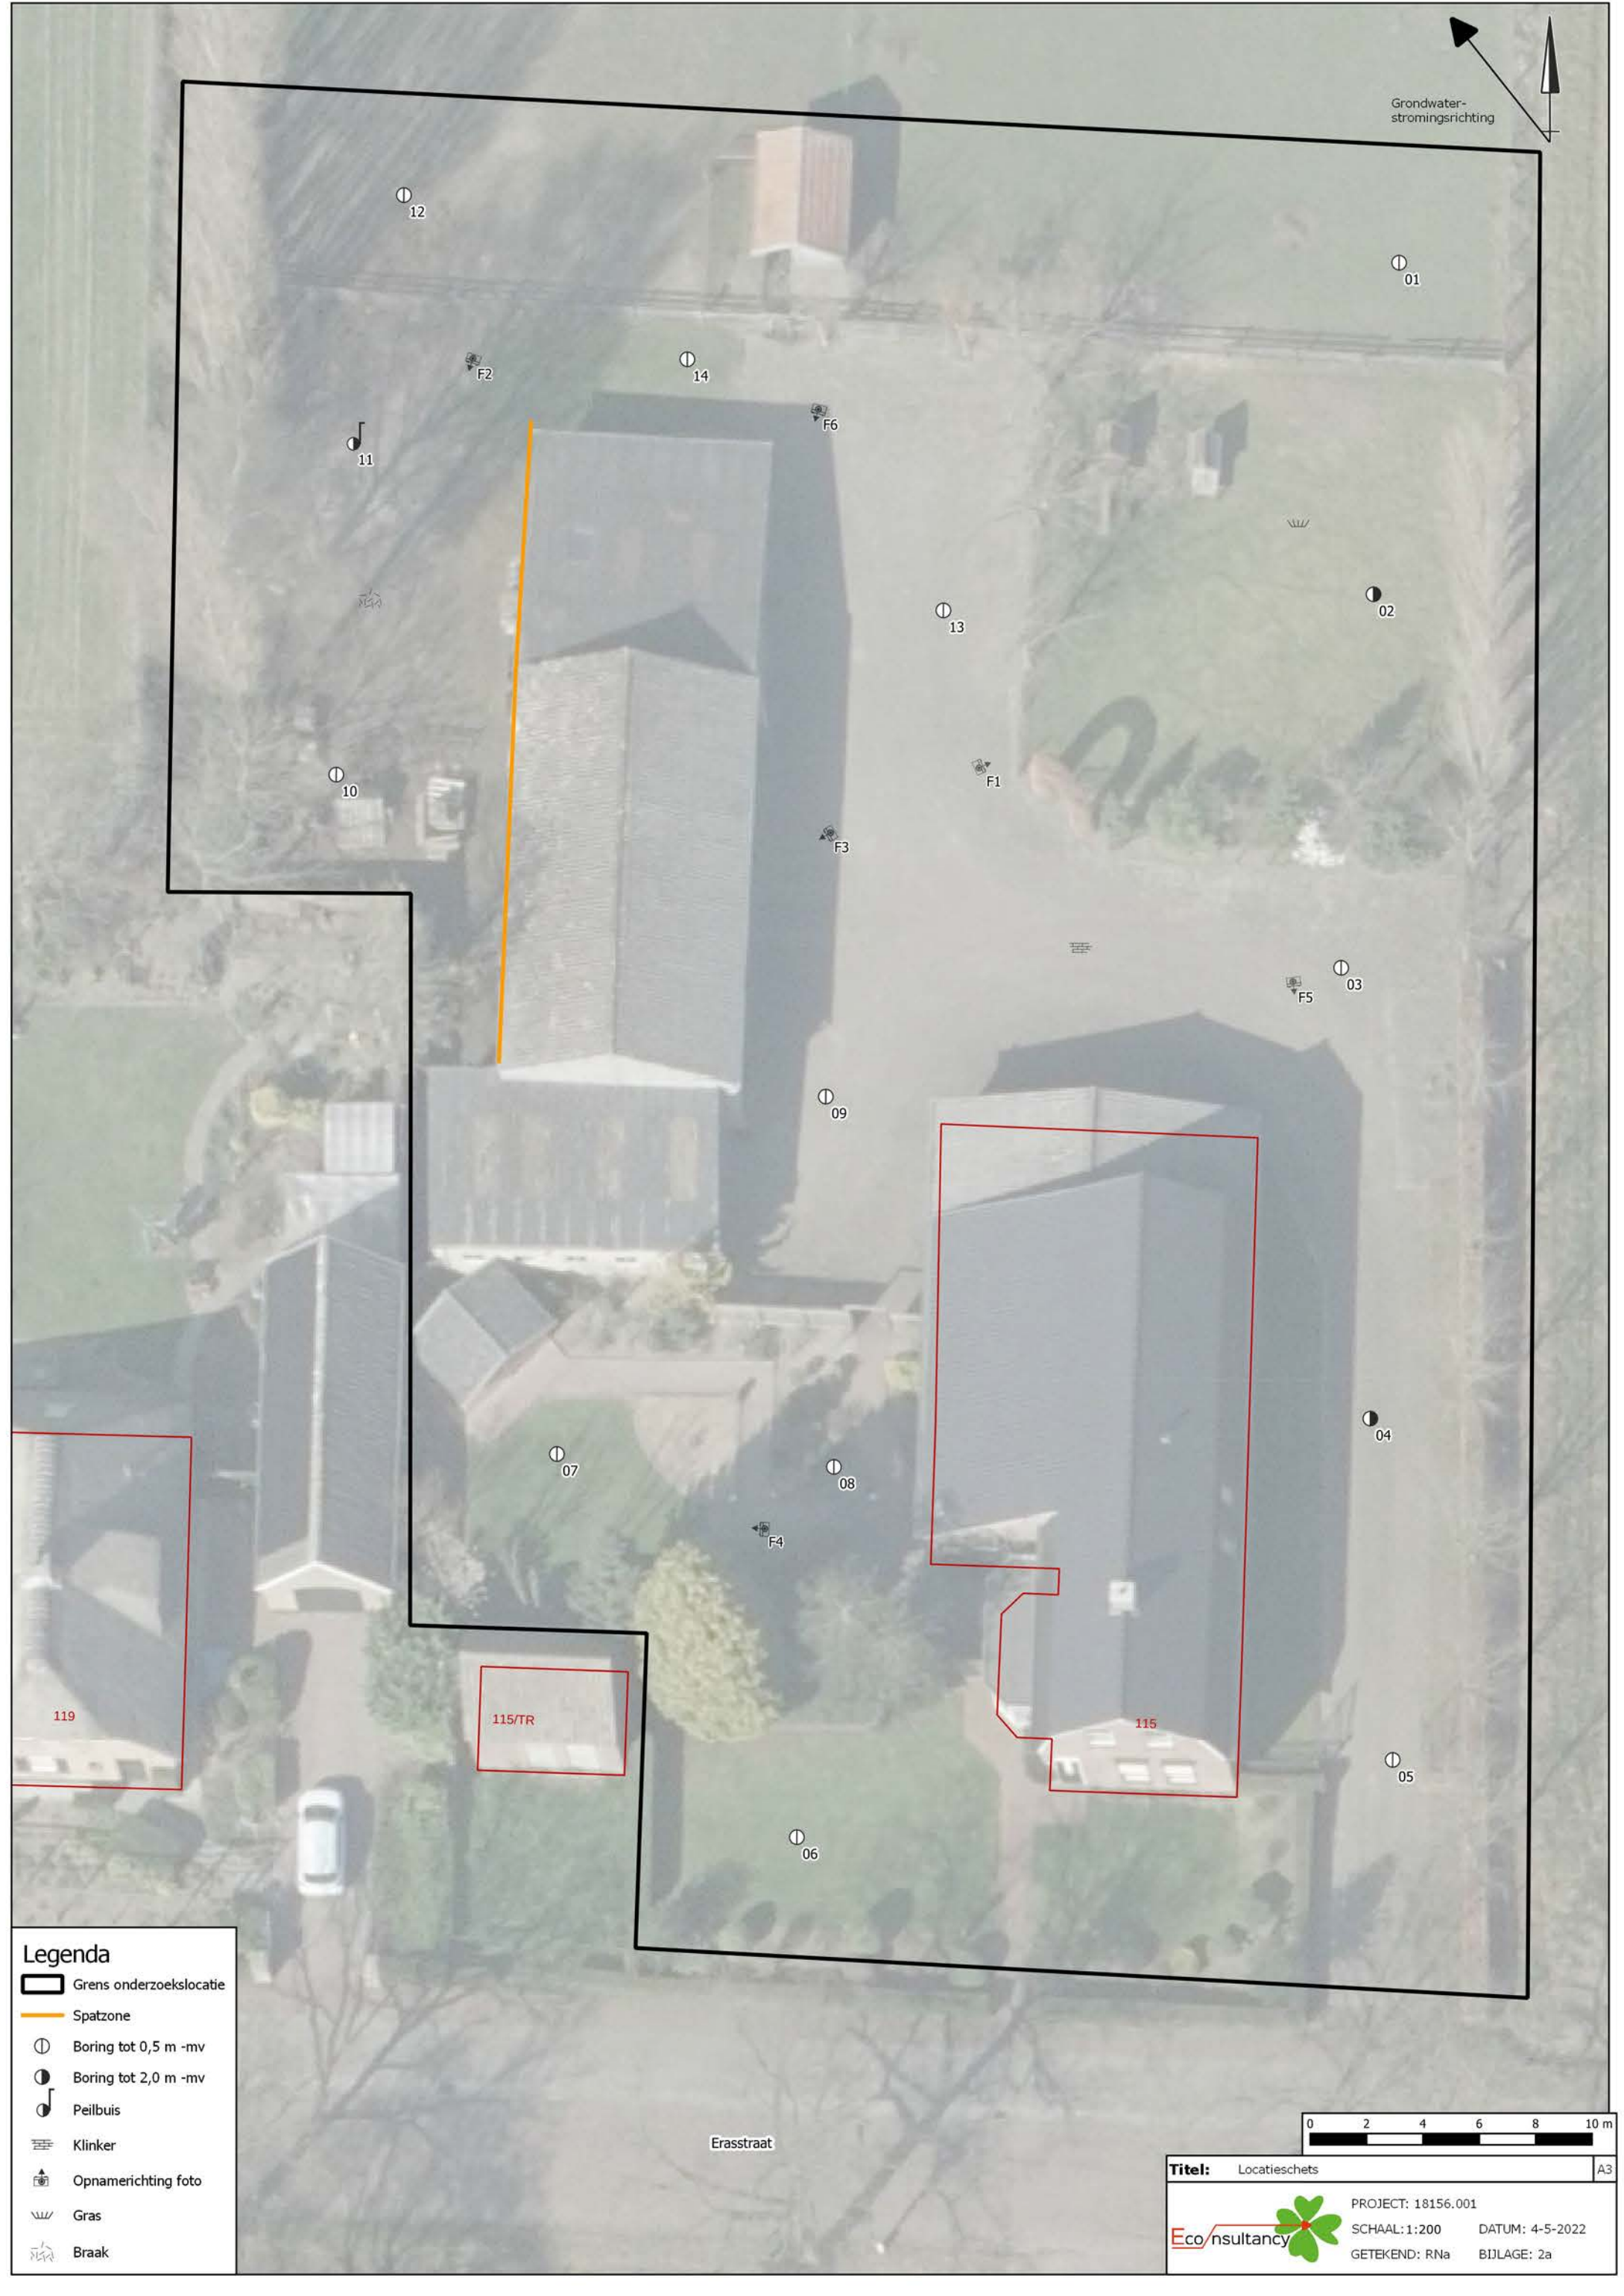
**Titel:** Locatieschets

- Legenda**
- Grens onderzoekslocatie
  - Spatzone
  - Boring tot 0,5 m -mv
  - Boring tot 2,0 m -mv
  - Peilbuis
  - Klinker
  - Opnamerichting foto
  - Gras
  - Braak
