**Verkennd bodemonderzoek  
(NEN 5740 en NEN 5707)  
Gasthuisstraat 24 in Kaatsheuvel**

**Rapportnummer:**

**205263-10/R01**

**20 augustus 2015**

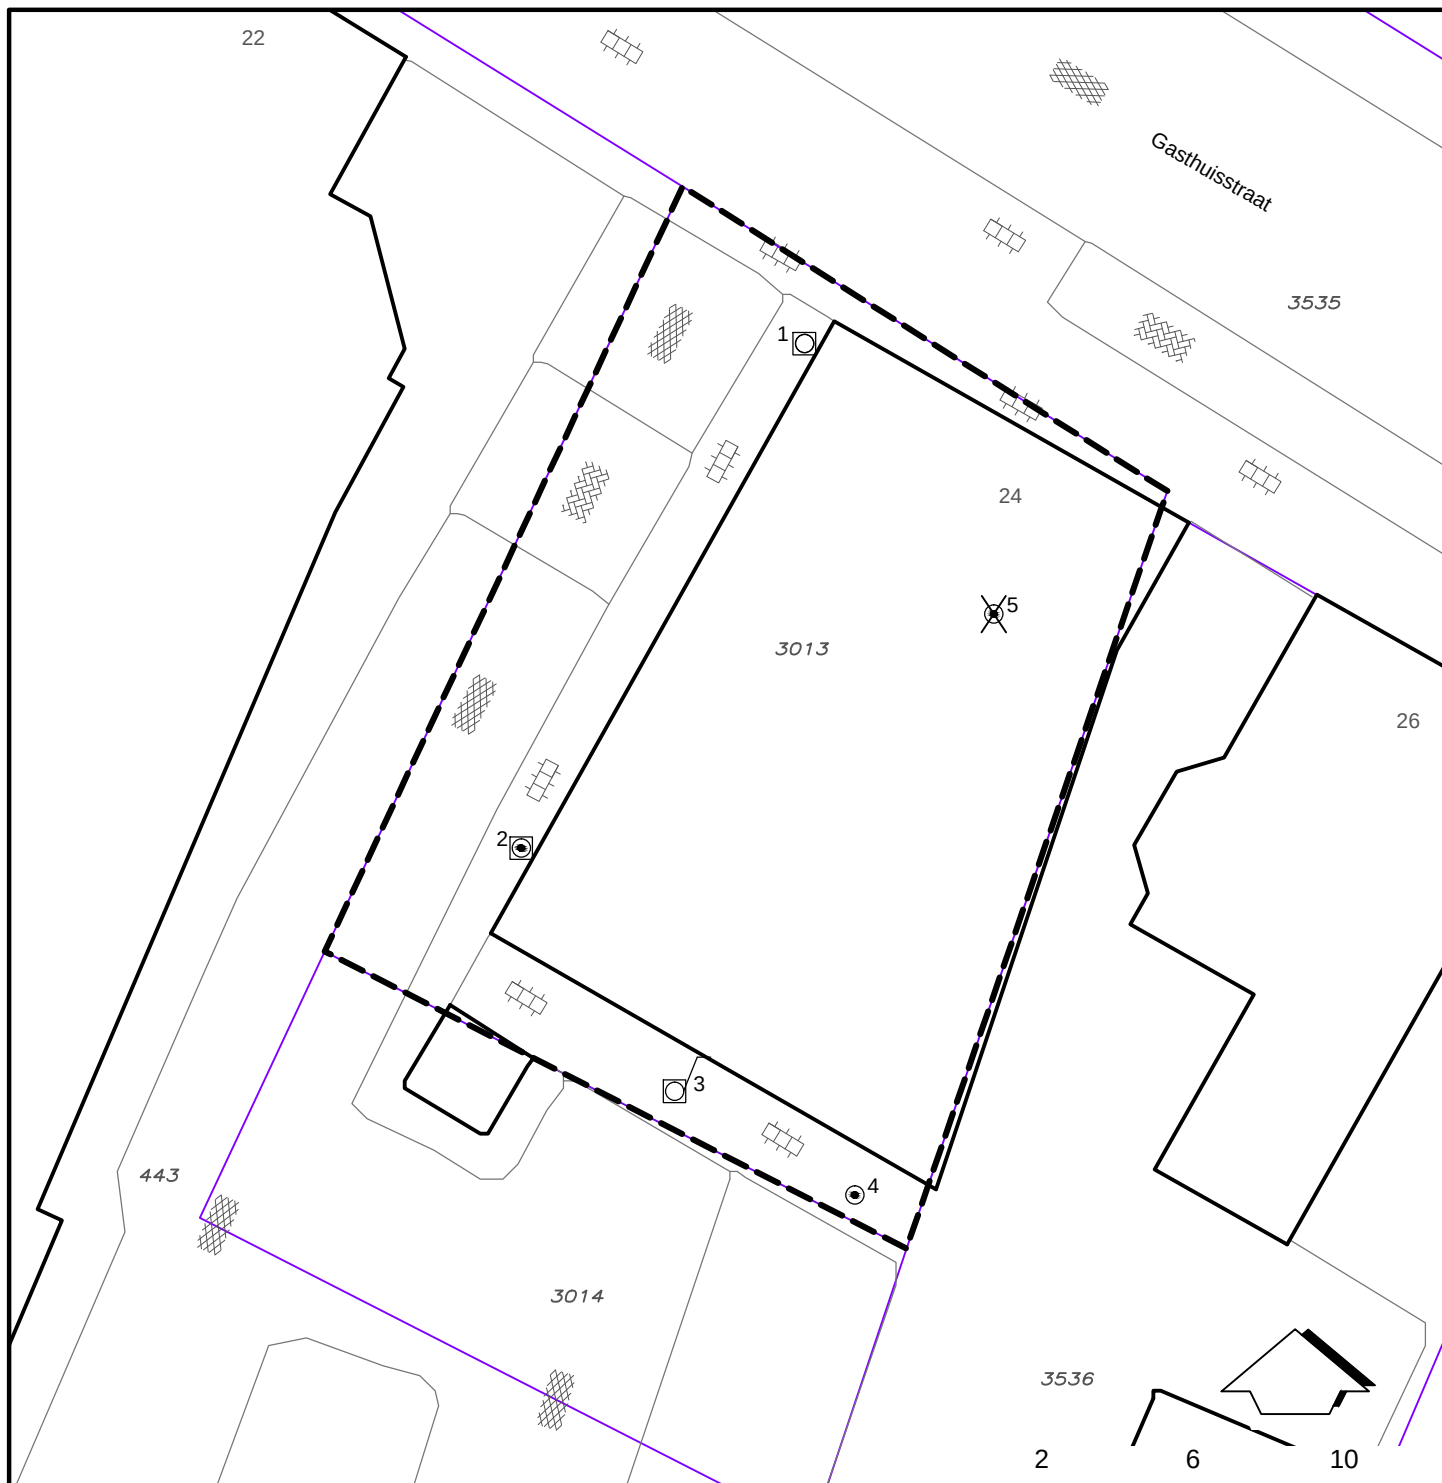
### **Situatietekening met onderzoekspunten**

In onderstaande tabel zijn de uitvoeringsdata en de verantwoordelijke monsternemers aangegeven voor de verschillende uitvoeringsfasen van het veldonderzoek. De boorlocaties zijn weergegeven op de tekening in bijlage 2.
