Bouwhistorische verkenning  
met waardenstelling  
en aanbevelingen

Vlaamse Schuur  
Loonse Molenstraat 10 Loon op Zand

Bouwhistorische verkenning met waardestelling en aanbevelingen Vlaamse schuur Loon op Zand 14-01-2016

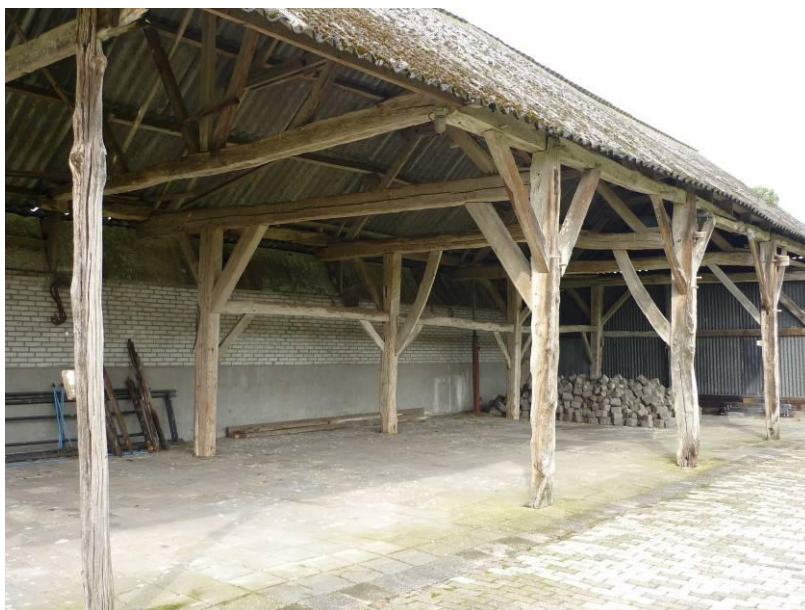
*Schuur met Vlaamse schuurgebint, nu in gebruik als veldschuur en stal.*

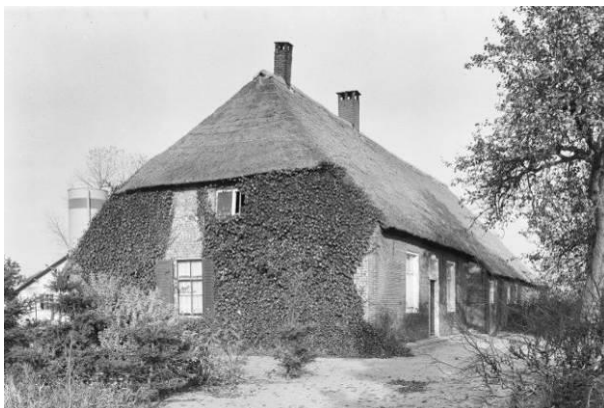
*Foto links: kopgevel van de boerderij met het bolkozijn, duidelijk is te zien dat ter plaatse van het voorhuis de lange gevel naar binnen is geplaatst om meer hoogte in deze gevel te creëren.*

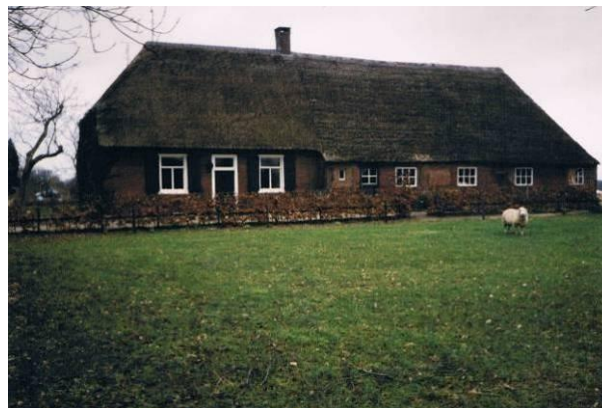
*Foto rechts: aanzicht van de boerderij voor de gevelvervanging.*

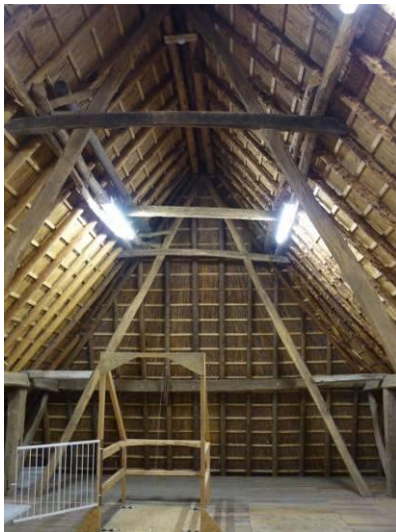
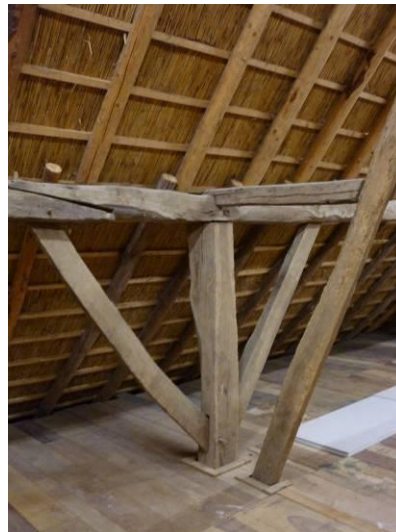
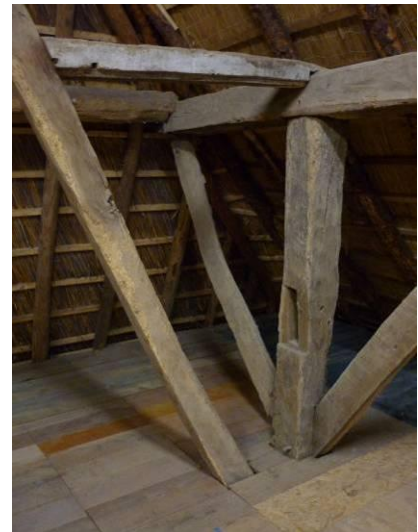
*Foto's van de gebint en kapconstructie van de huidige boerderij.*

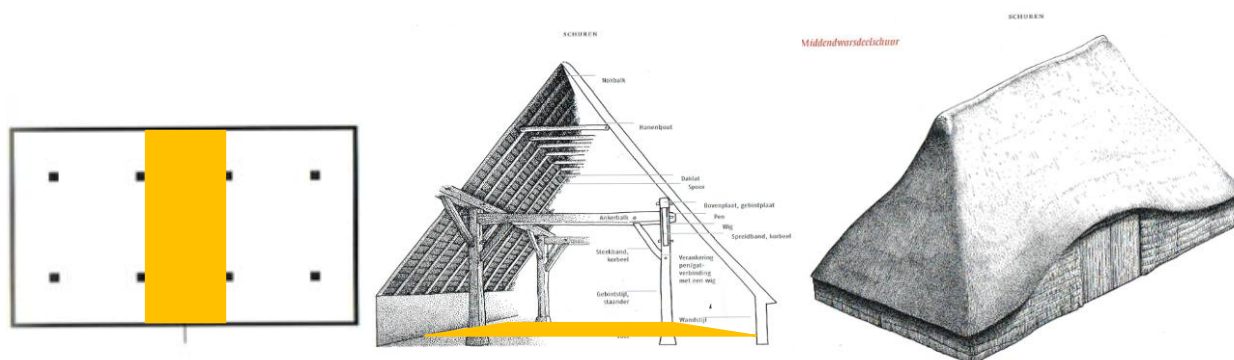
*Het principe van een dwarsdeelschuur: plattegrond, impressie constructie en een voorbeeld van een buitenaanzicht met in geel aangegeven de situering van de deel (bron: Erfgoed in de Meierij, Stichting de Brabantse Boerderij)*

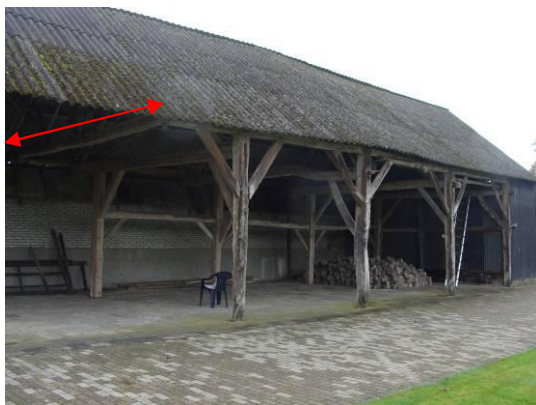
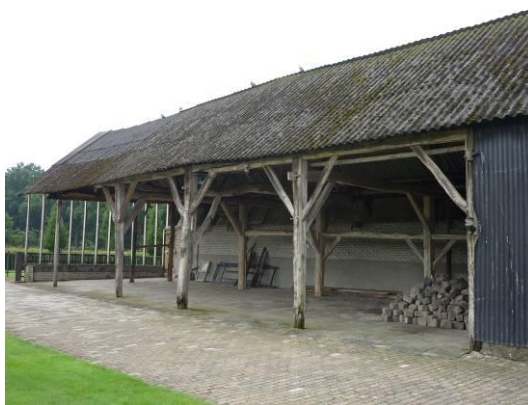
Foto links: huidige veldschuur met de vier gebinten als hoofdconstructie, tevens te zien de achterste koppelbalk (rood)  
Foto rechts: schuur gezien vanaf de andere zijde

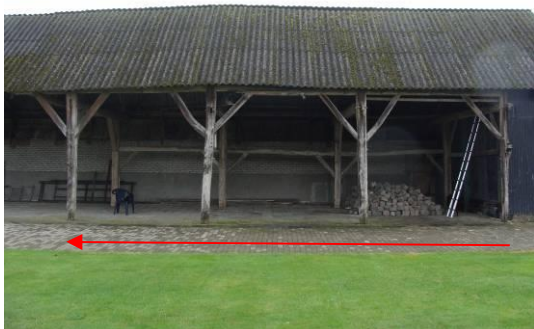
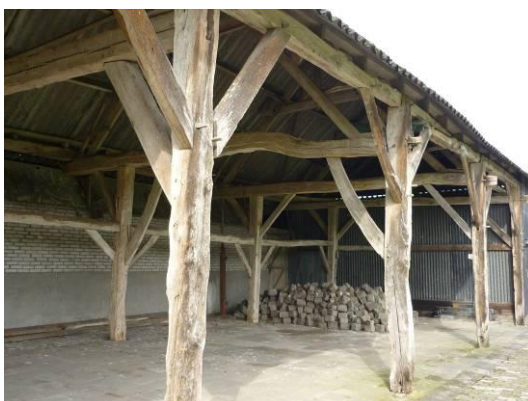
Foto links: aanzicht van de schuur, in deze rapportage zijn de gebinten genummerd van rechts (1) naar links (4)  
Foto rechts: inkijkje in de schuur

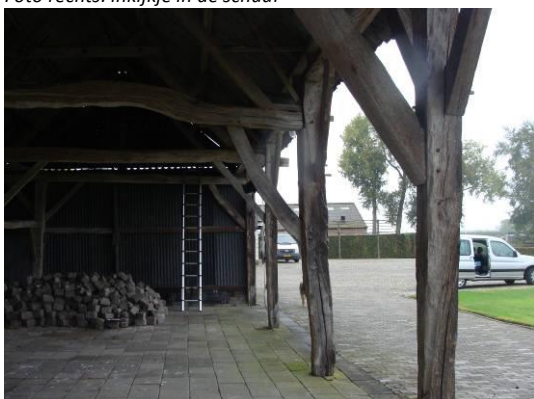
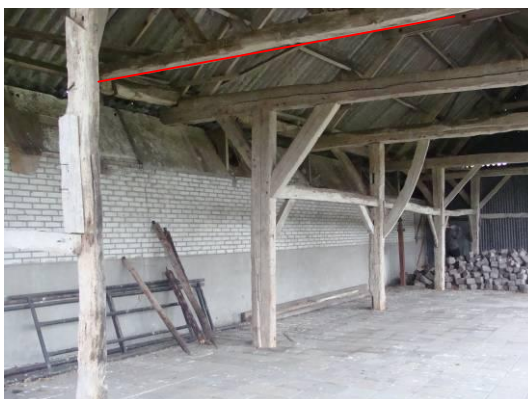
Foto links: gebintstijlen staan op de vloer zonder poer er onder; omgeving is iets opgehoogd?  
Foto rechts: hierbij te zien de achterste koppelbalk (rood)

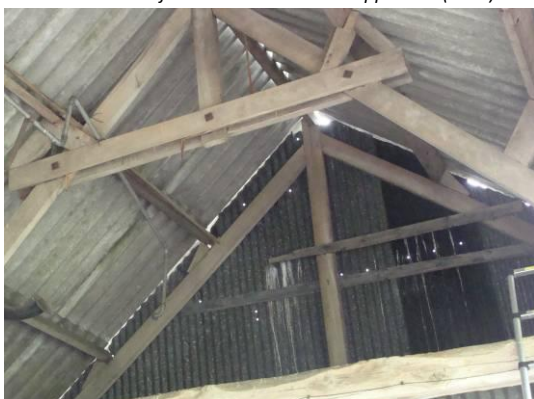
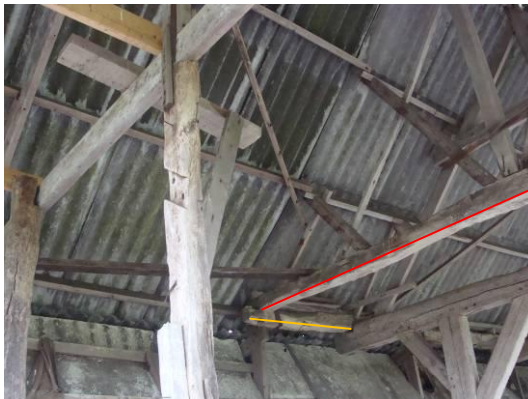
Foto links: de huidige recentere spanten en gordingconstructie van het huidige dak.  
Foto rechts: vooraan is het recentere en provisorische gemaakte (5e) "gebint" met spant te zien, met in geel de gebintplaat en in rood de achterste koppelbalk.(voorheen het einde van de Vlaamse schuur)

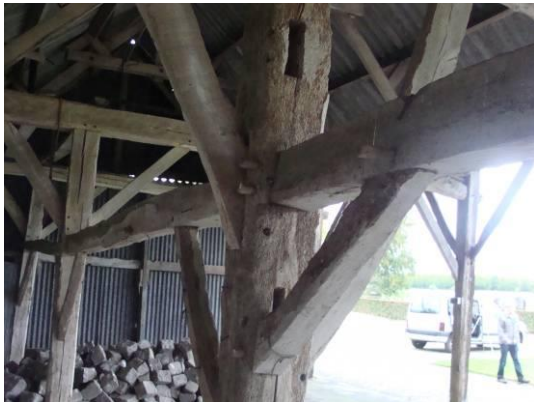
Foto links: staander van het 3<sup>e</sup> gebint met loze gaten: sporen van hergebruik.

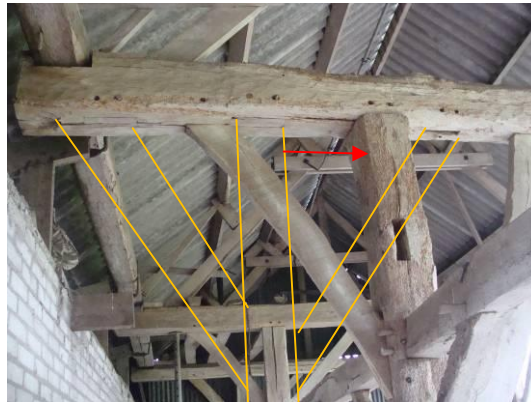
Foto rechts: duidelijk is te zien aan de loze gaten dat deze staander ooit bij hergebruik in de huidige schuur verder naar binnen is geplaatst.

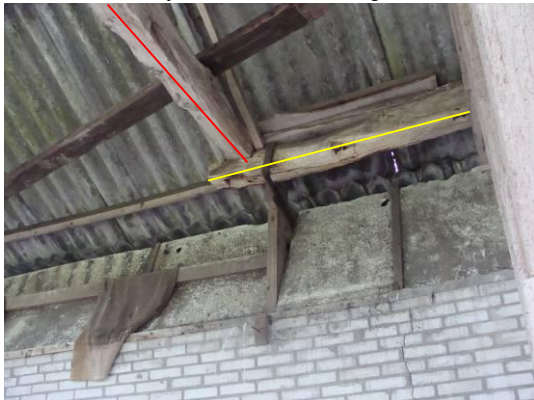
Foto links: de achterste koppelbalk (rood) die rust op de gebintplaat (geel) en diende ter ondersteuning van het voormalige dakschild.

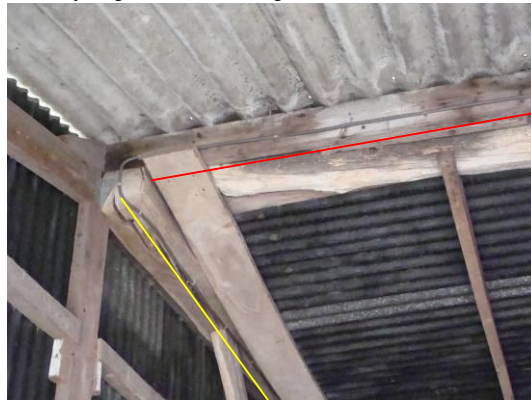
Foto rechts: de voorste koppelbalk (rood) die rust op de gebintplaat (geel) en diende ter ondersteuning van het voormalige dakschild.

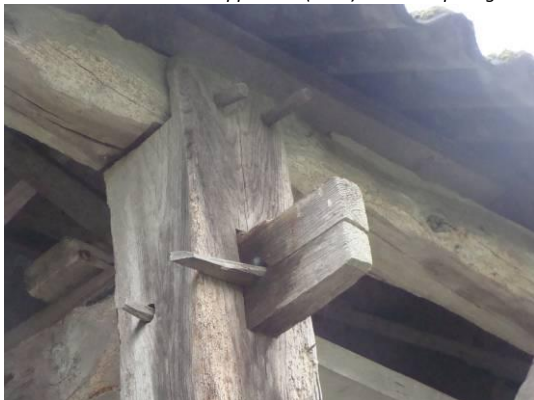
Foto links: dek/ankerbalk van het gebint dat doorsteekt door de stijl, en aan de achterzijde is verankerd met wiggen.

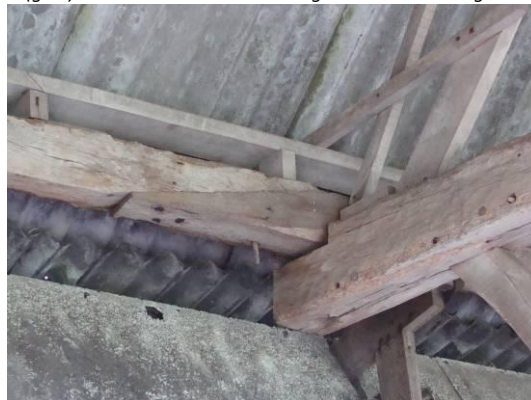
Foto rechts: koppeling in de gebintplaat (boven de deel, ter hoogte van het 3<sup>e</sup> gebint).

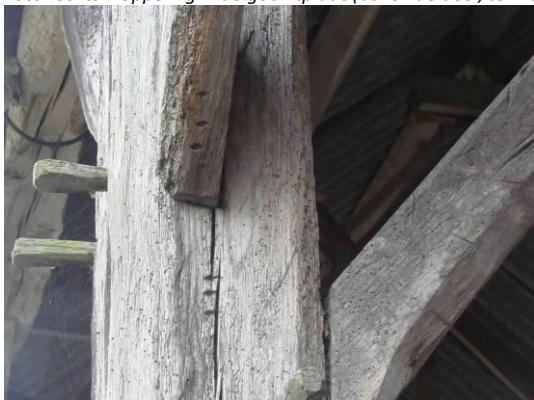
Foto links: telmerke, drie gutsjes op stijl en windschoor.

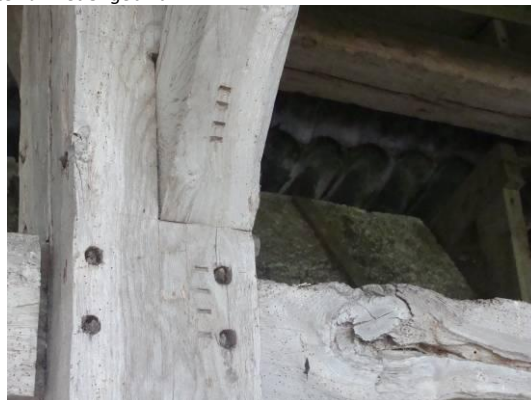
Foto rechts: telmerken, vier streepjes op stijl en korbeel.

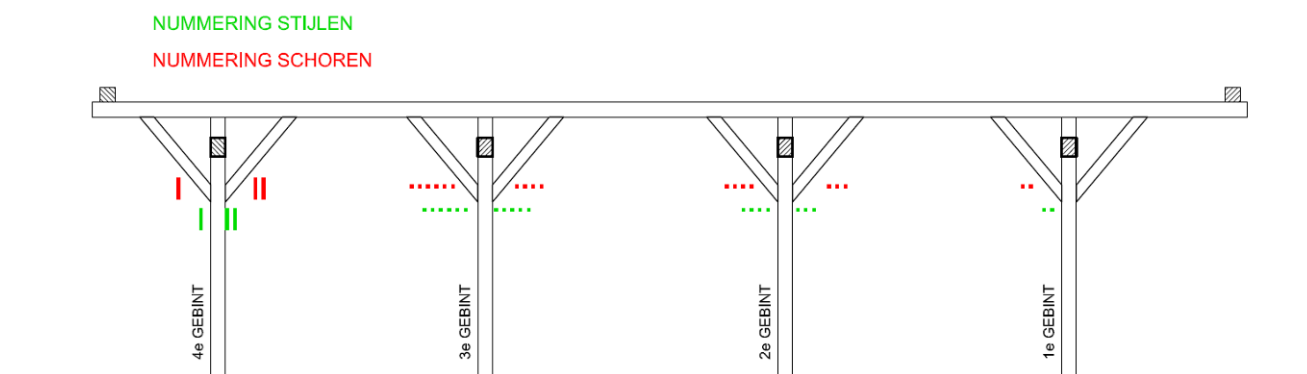
BUITENAANZICHT

De gebintplaten lopen aan beide eindgevels een stukje voorbij de eerste en laatste staander. Aan de zijde van de boerderij bedraagt dit ongeveer 2 meter aan de andere zijde ongeveer 1.40 m. Dit zal te maken hebben met het feit dat aan de boerderijzijde de schuur een overstek had en men aan die kant dus meer ruimte nodig had. Aan iedere zijde zijn de gebintplaten verbonden door een horizontale verbindingsbalk.

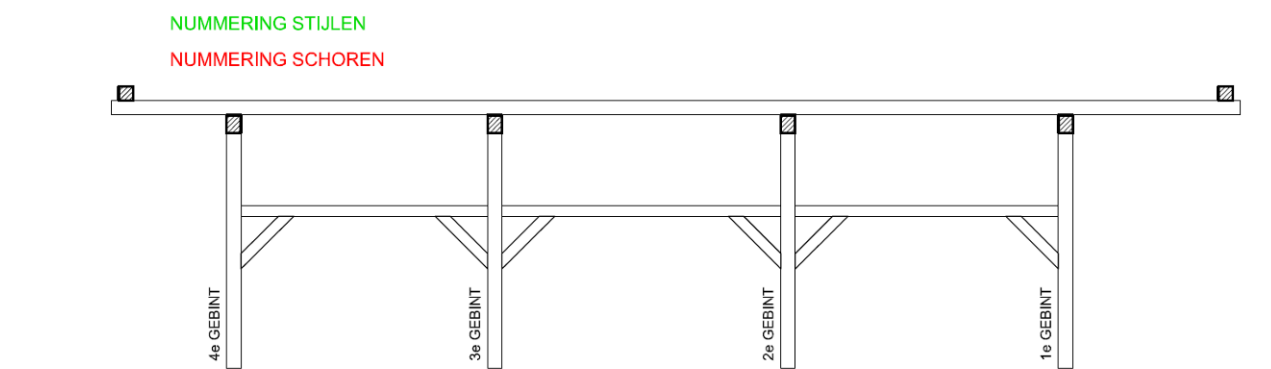
LANGSDOORSNEDE 1-1

De koppelbalken tussen de gebintstijlen aan de deelszijde liggen op ongeveer 1.75m. hoogte. Alleen bij het eerste gebint heeft de koppelbalk een telmerk. Alle koppelbalken hebben schoren naar de stijlen.

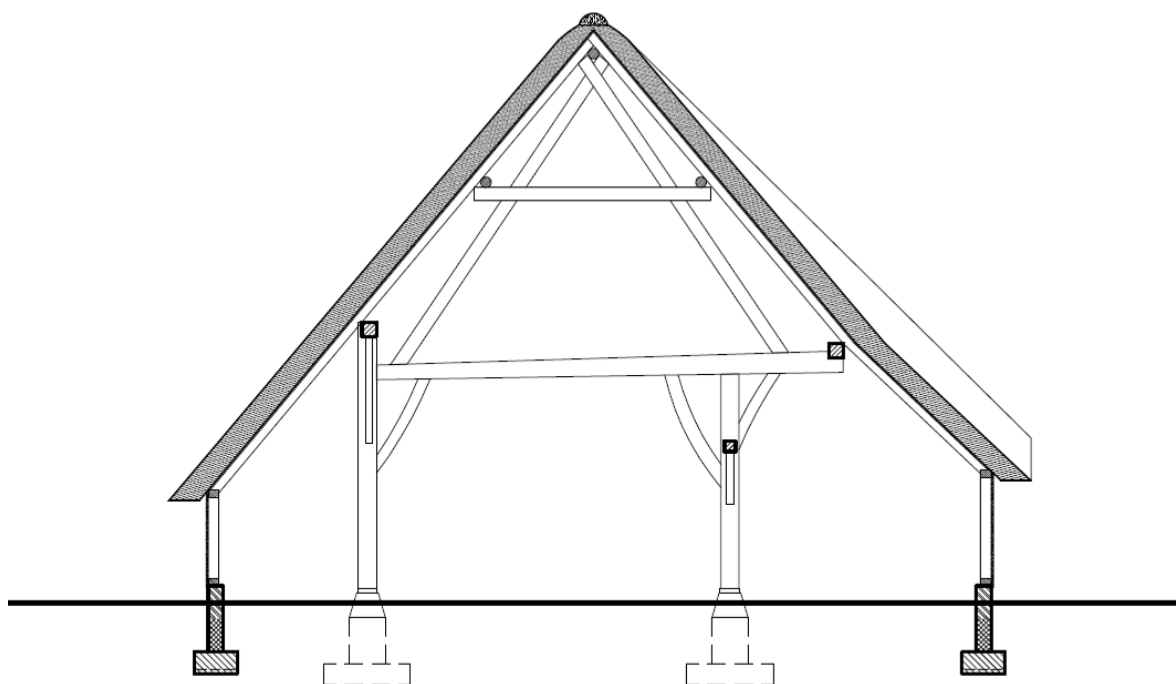
*Doorsnede van de nieuwe situatie met de vorm zoals deze oorspronkelijk geweest moet zijn. (isolatielagen nog niet ingetekend)*

- Gehele schuur slopen behoudens de gebintconstructie
- Gebintconstructie restaureren
- Spanten en gordingen op deze gebinten plaatsen
- Kap aanbrengen met daksporen van rondhout, hierop planken, hierop isolatie, vervolgens riet
- Nieuwe wanden aanbrengen, houtwerk, zwart geschilderd, geïsoleerd
- Oorspronkelijke deuren herplaatsen, hierachter glazen puien
- Aan de achterzijde een glazen pui/lichtstraat aanbrengen
- Nieuwe geïsoleerde vloeren aanbrengen
- Binnen de schuur enkele dozen aanbrengen met hierin de benodigde functies

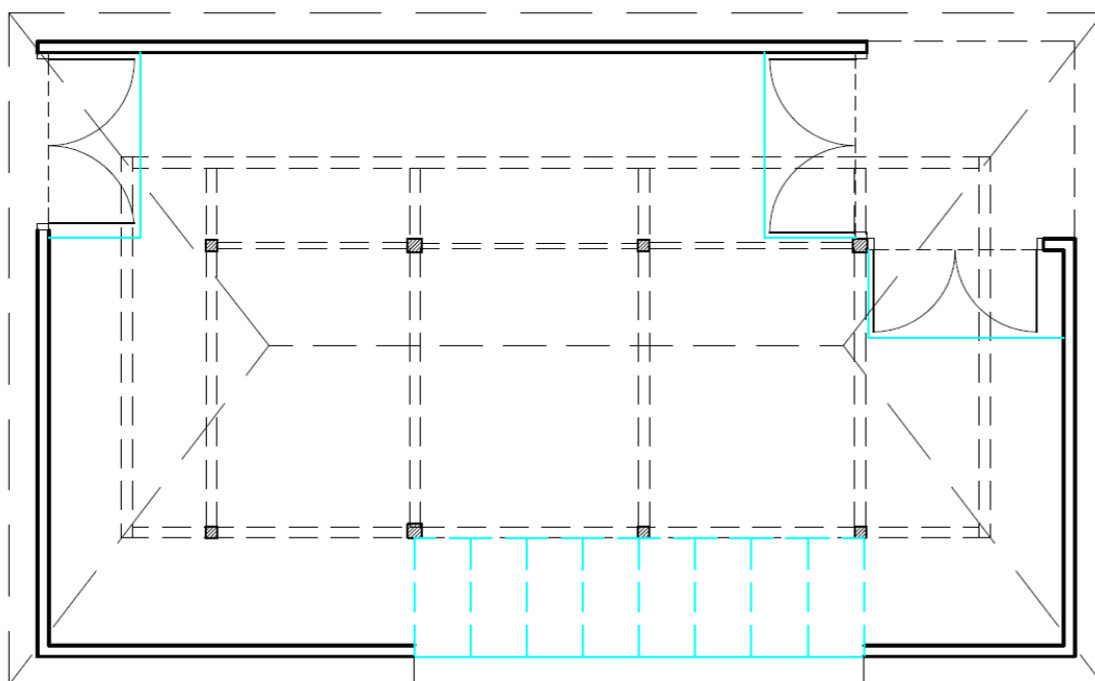
*Plattegrond van de schuur zoals deze zou moeten worden, met in blauw ingetekend de locatie's van de glazen puin.*

Alle deuren die oorspronkelijk in de Vlaamse schuur gezeten moeten hebben, worden teruggebracht. Hierachter komen terug liggende glazen puien, waardoor bij geopende stand van de deuren in lichttoetreding in de schuur voorzien wordt. Enkel aan de achterzijde zou een extra aanpassing moeten komen in de vorm van een glazen pui en door een gedeelte van het dak in glas uit te voeren. Hierdoor haalt men aan de achterzijde licht binnen, creëren we toegangen naar buiten en kan men van het prachtige uitzicht genieten.

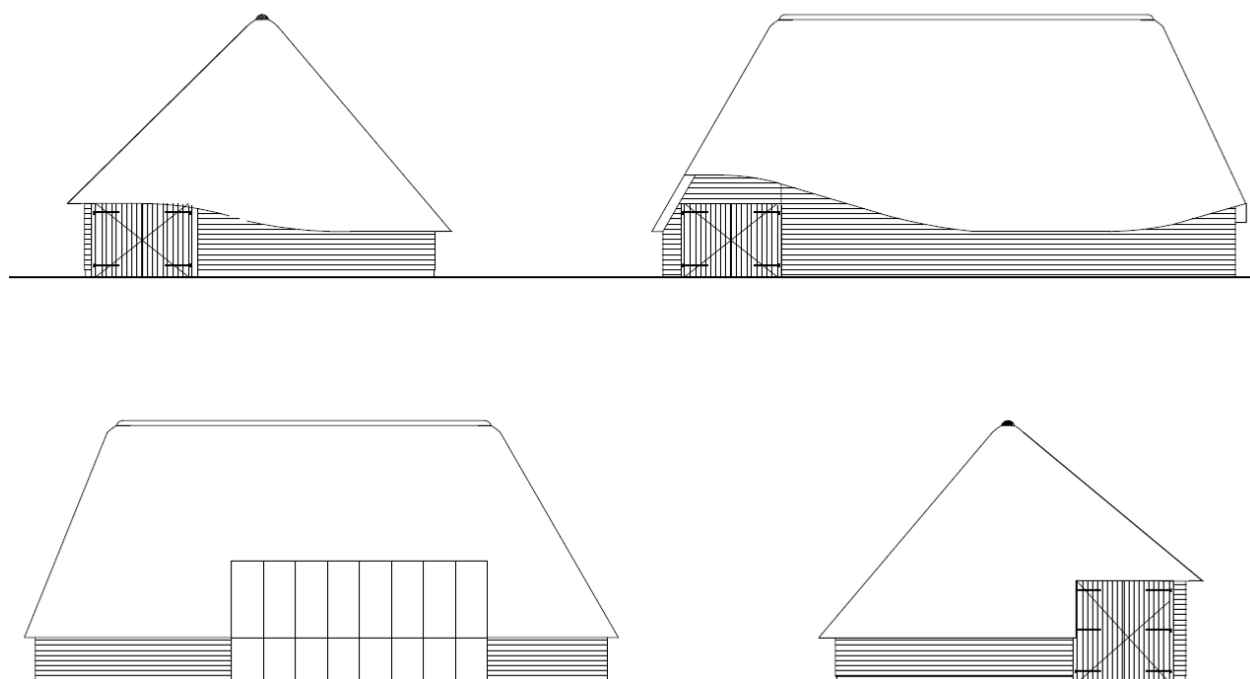
*Gevelaanzichten van de schuur na reconstructie: achtereenvolgens: achtergevel (pad-zijde) – rechter zijgevel (straatzijde) – voorgevel (boerderijzijde) – linker zijgevel (veldzijde)*
