VERKENNEND BODEMONDERZOEK

MIDDELSTRAAT (ONG.)

TE DE MOER

| <b>Datum</b> | 2 mei 2019 |

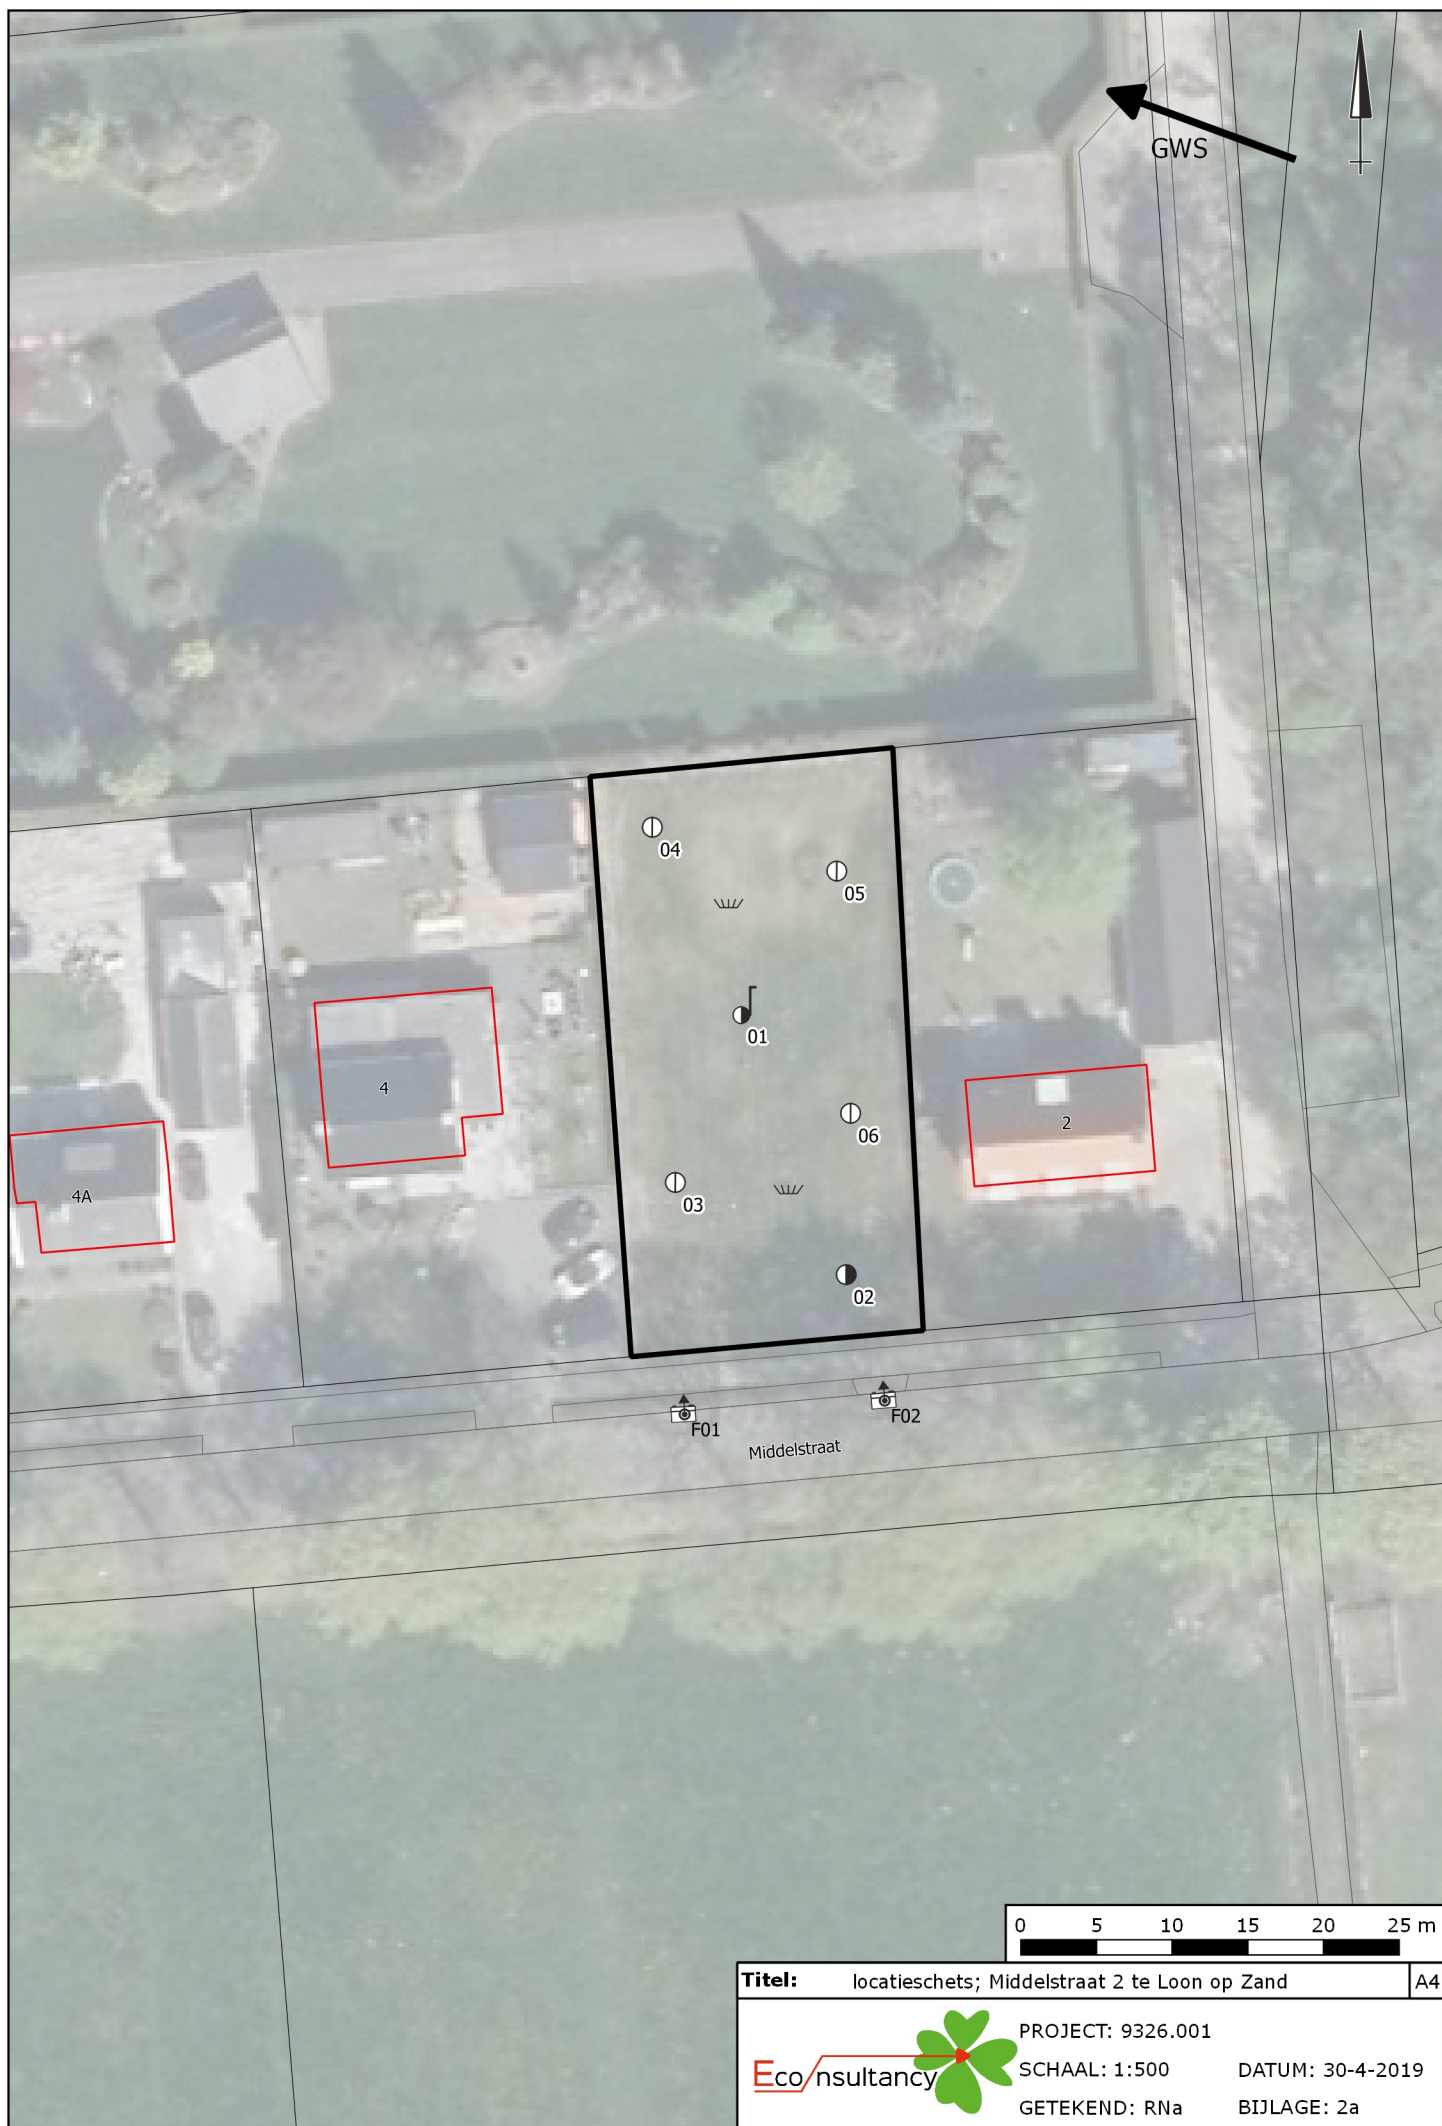
In bijlage 2a is de huidige situatie op een locatieschets weergegeven. Bijlage 2b bevat enkele foto's van de onderzoekslocatie.

In totaal zijn er met behulp van een edelmanboor 6 boringen geplaatst; 4 boringen tot 0,5 m -mv, 1 boring tot 2,0 m -mv en 1 boring tot 3,0 m -mv. Deze diepe boring is afgewerkt als peilbuis, teneinde de milieuhygiënische kwaliteit van het grondwater te kunnen bepalen. Van het opgeboorde materiaal is een boorbeschrijving conform de NEN 5104 gemaakt en zijn er grondmonsters genomen over trajecten van ten hoogste 0,5 m, waarbij bodemlagen met verontreinigingskenmerken of een afwijkende textuur separaat bemonsterd zijn.

Centraal op de onderzoekslocatie is een peilbuis (filterstelling 2,0-3,0 m -mv) geplaatst. De filterstelling is bepaald op basis van de grondwaterstand, zoals deze tijdens de veldwerkzaamheden op 11 april 2019 is ingeschat.
