## Bodemonderzoek, asbest in bodem

Locatie: Middelstraat 1, De Moer

Projectnummer: Tm2015.141

Datum: 28-5-2015

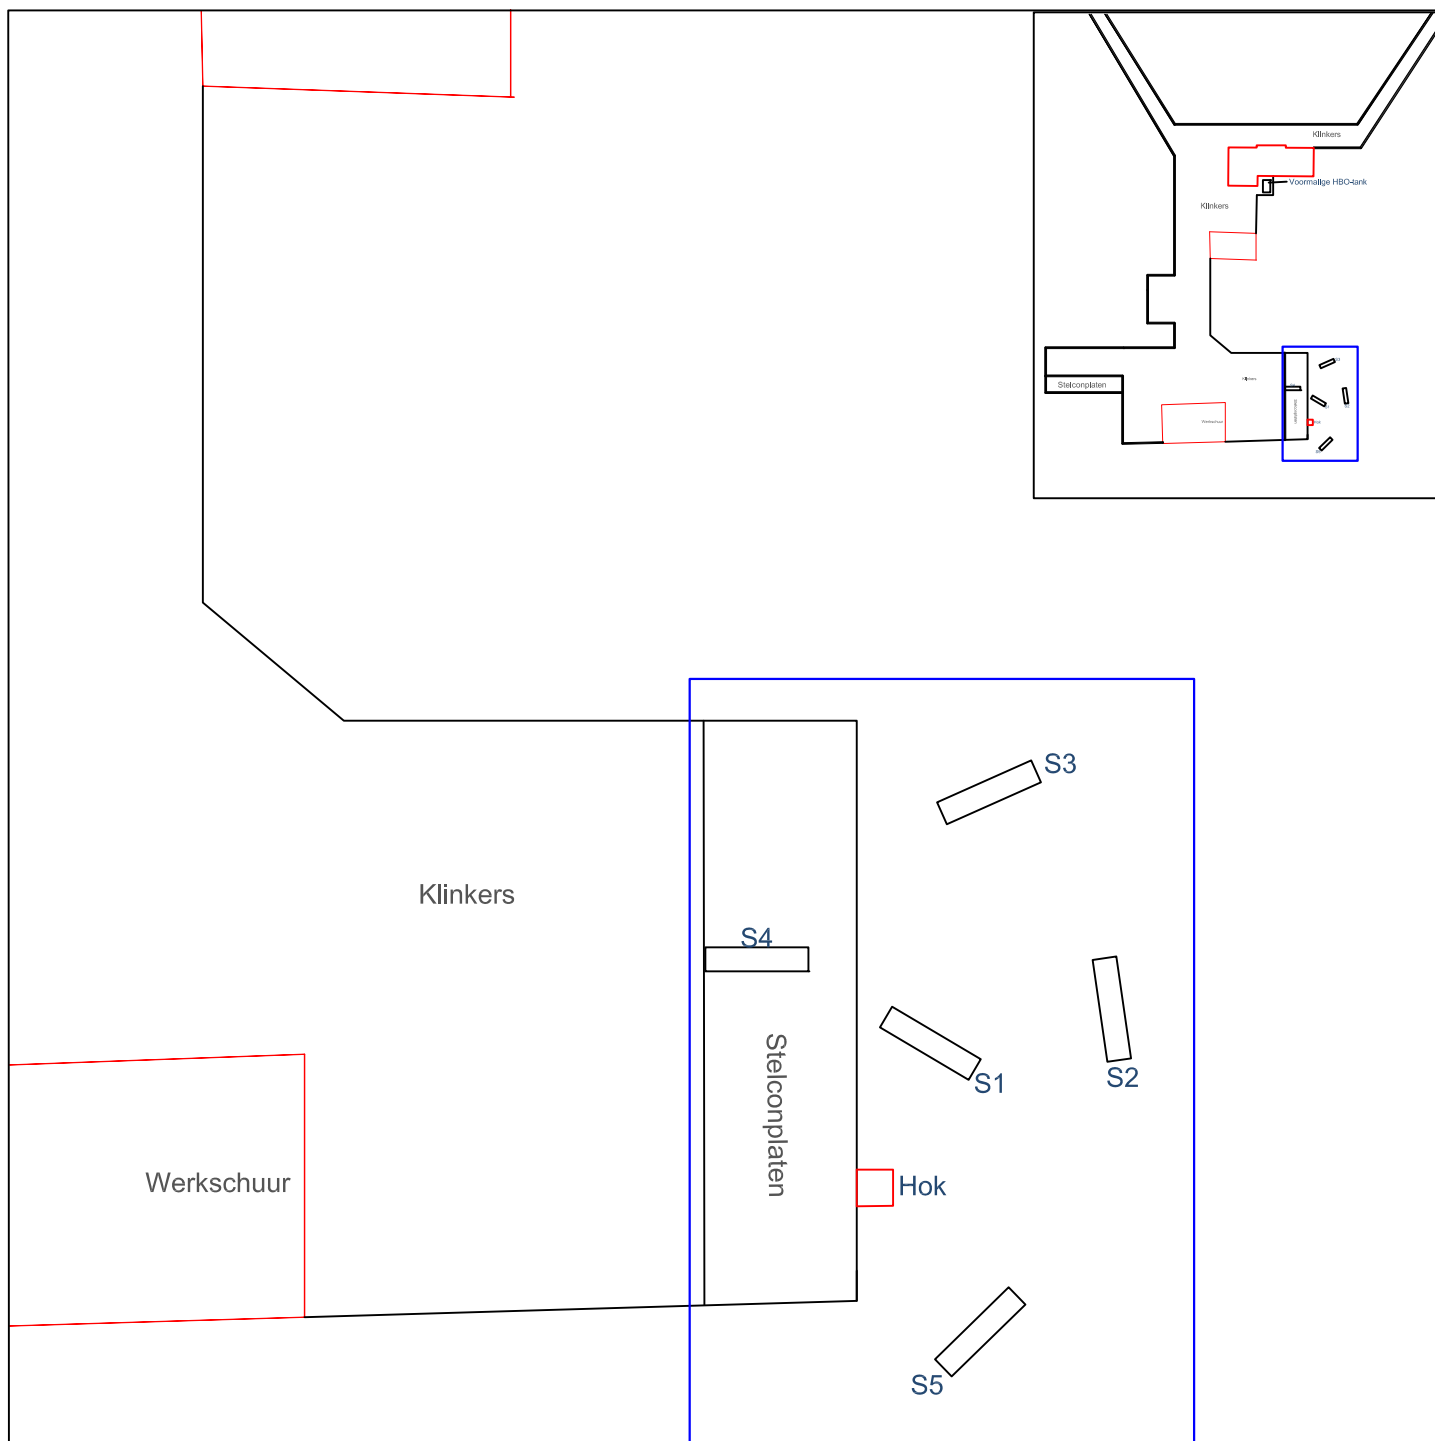
## **Bijlage 2.    Situatie uitgevoerd bodemonderzoek**

Het veldwerk ten behoeve van de monsternamen van de grond is uitgevoerd op 12-5-2015. Tijdens het uitvoeren van het veldwerk zijn 5 sleuven (200x30x50cm) gegraven. In een van deze sleuven is een boring geplaatst tot een diepte van 2,0 m-mv.

Ter plaatse van sleuf 5 is één stukje asbestverdacht plaatmateriaal (golfplaat) aangetroffen.

Locatie sleuven/gaten, alsmede bijzonderheden locatie

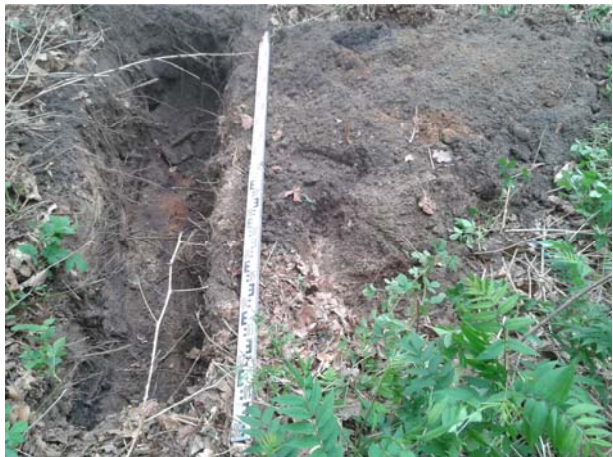
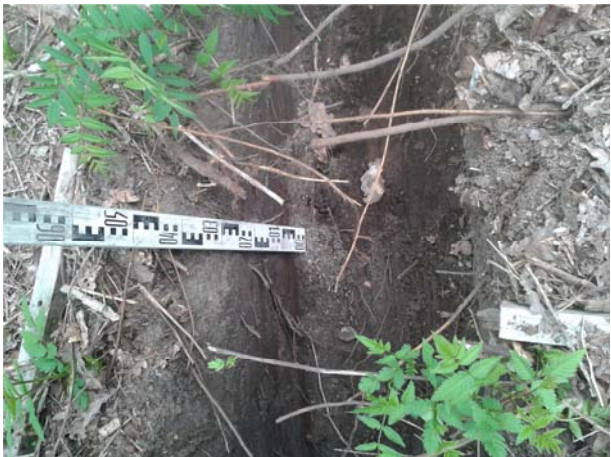
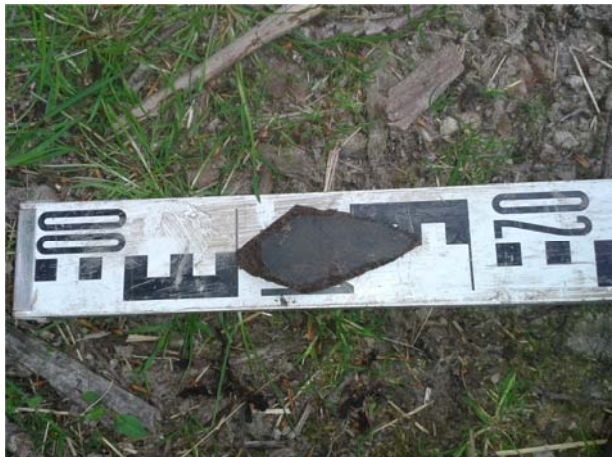
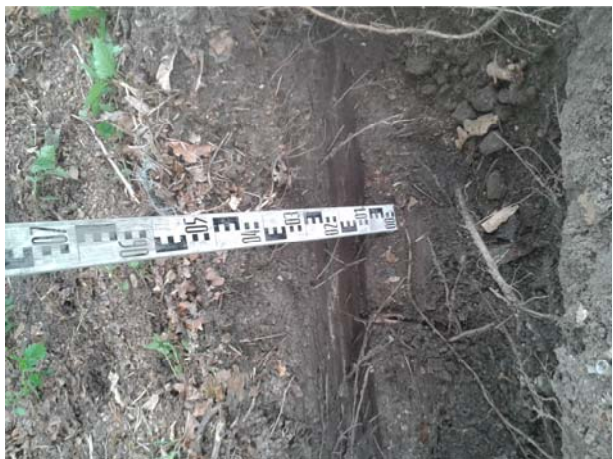
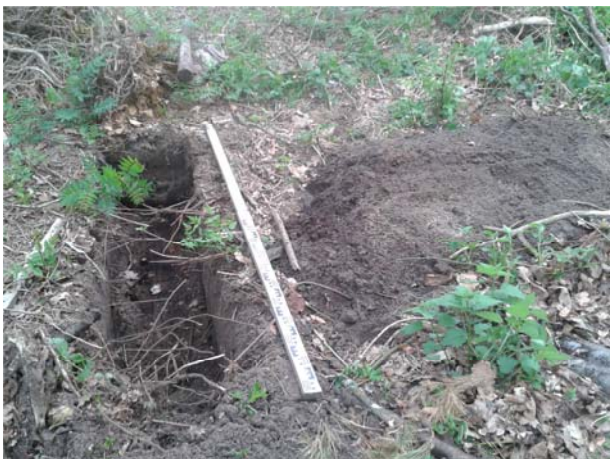
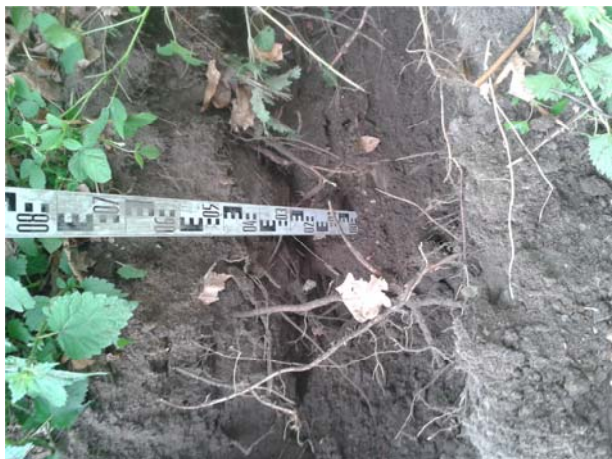
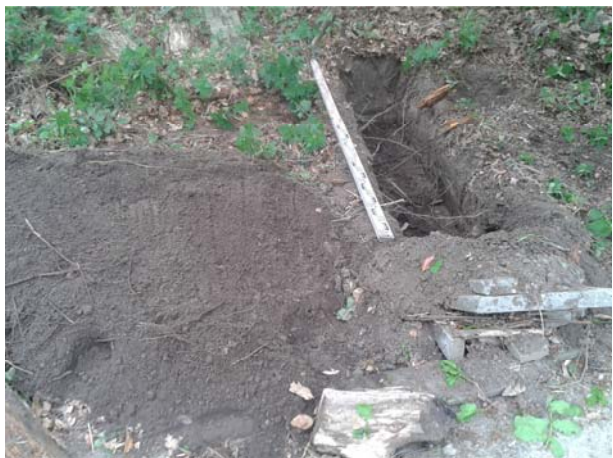
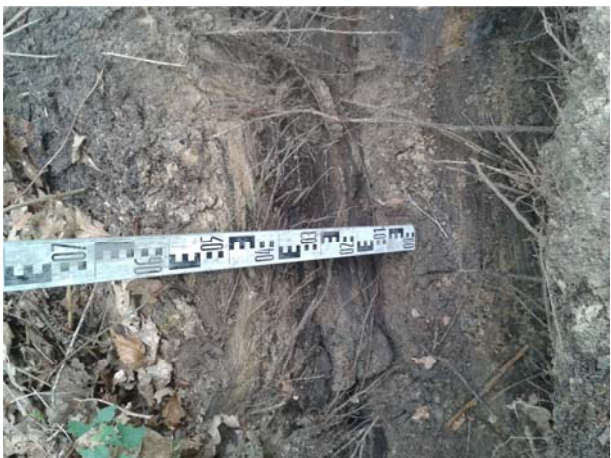
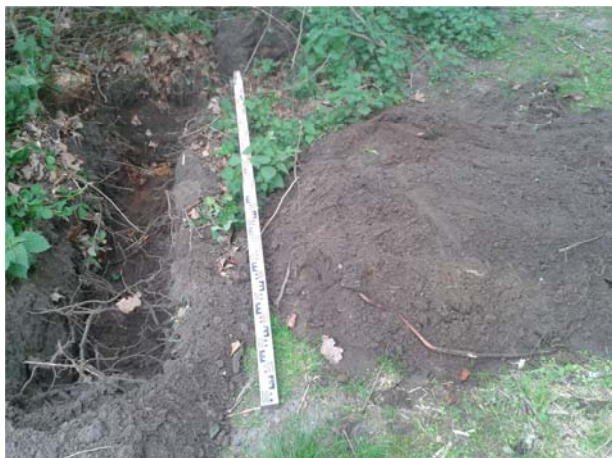
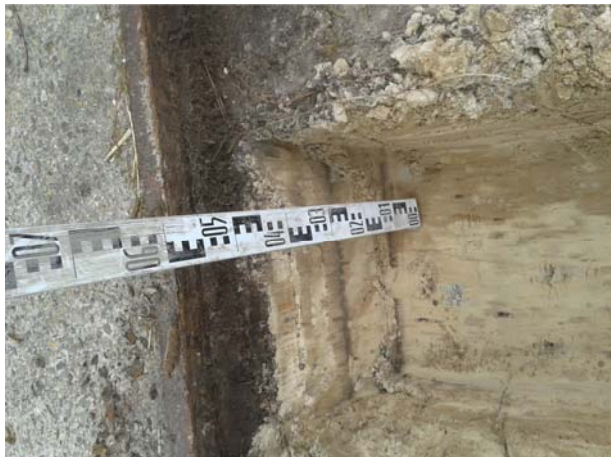
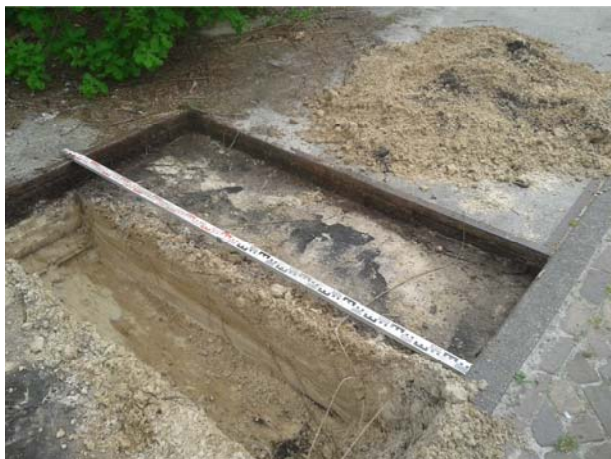
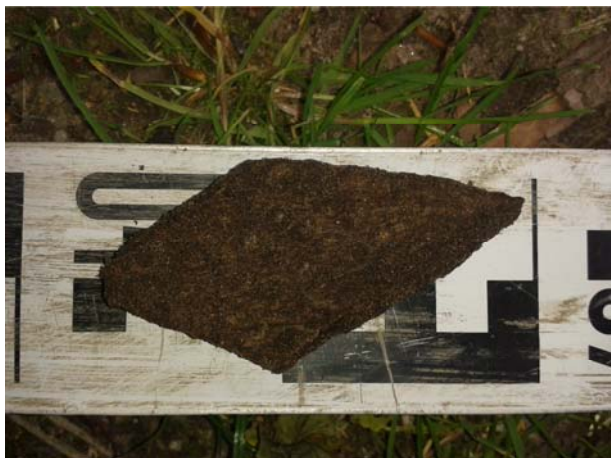
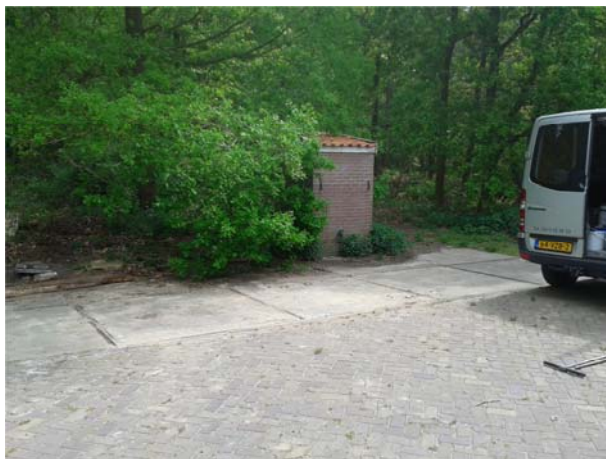
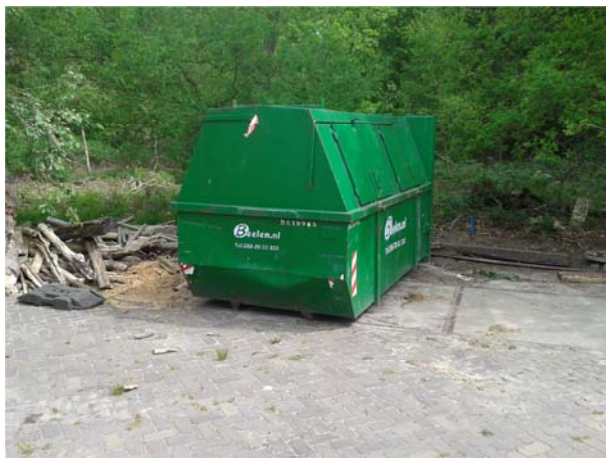
## **Bijlage 8. Foto's onderzoekslocatie**

Fotoblad met foto's van de onderzochte locatie
