## Verkennend asbestbodemonderzoek

Percelen O 272 en O 273  
Roestelbergseweg 3a  
Kaatsheuvel

| Bodem- en Milieuadvies Brabant | |
|---|---|
| Projectnummer | B-21295 v1.0 |
| Type onderzoek | Verkennend asbestbodemonderzoek |

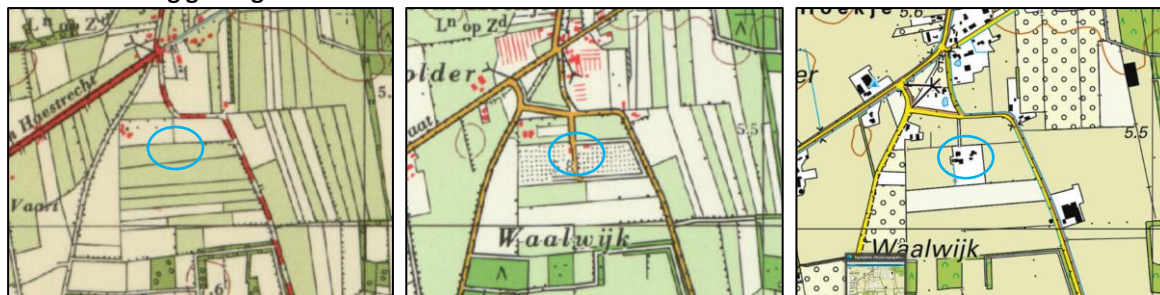
1957

1980

2020

Tot aan ca. 1957 heeft het perceel geen functie gehad. Vanaf ca. 1957 heeft het perceel een agrarische functie toegewezen gekregen.

Vanaf ca. 1980 zijn de eerste contouren van bebouwing zichtbaar.

De contouren van de bebouwing zoals deze aanwezig waren voor de sloopwerkzaamheden zijn zichtbaar.

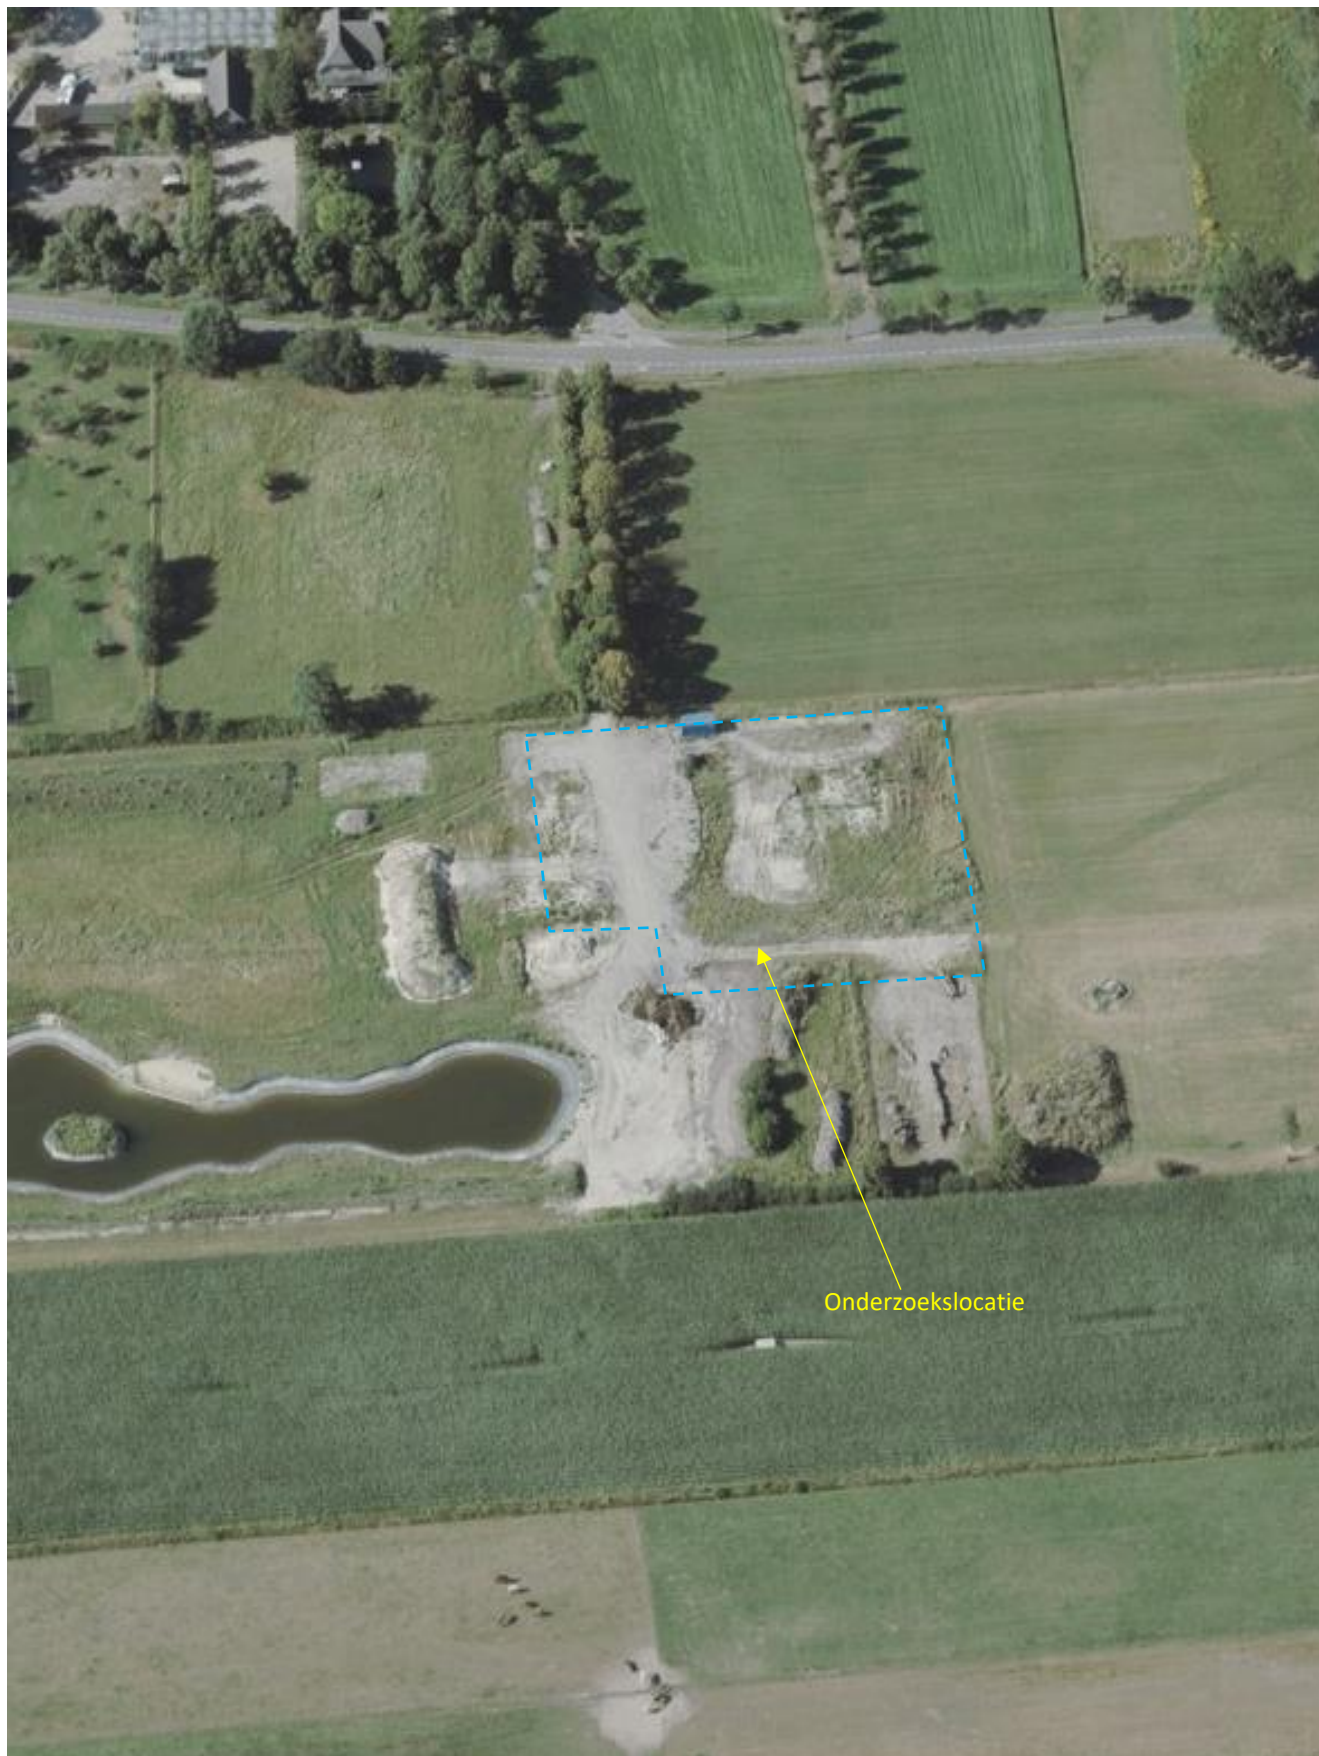
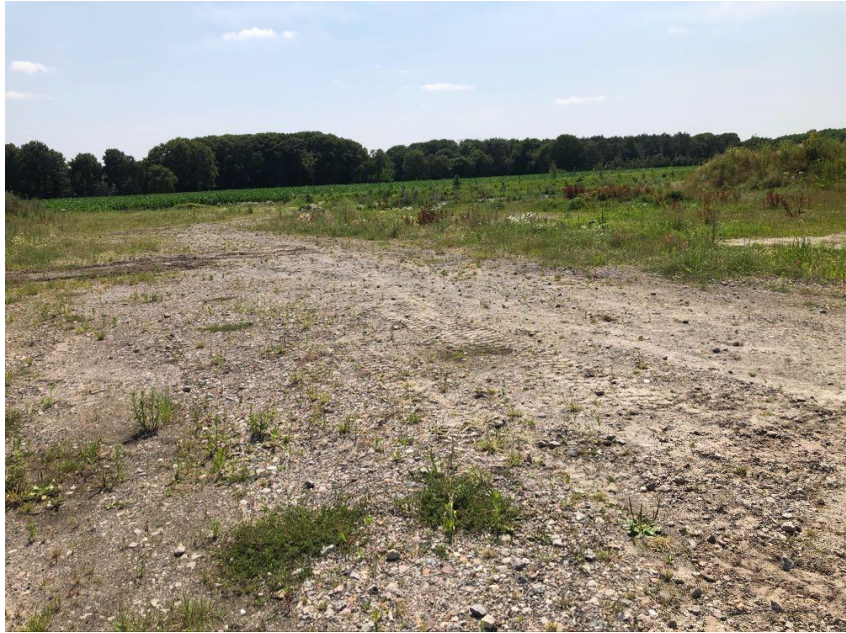
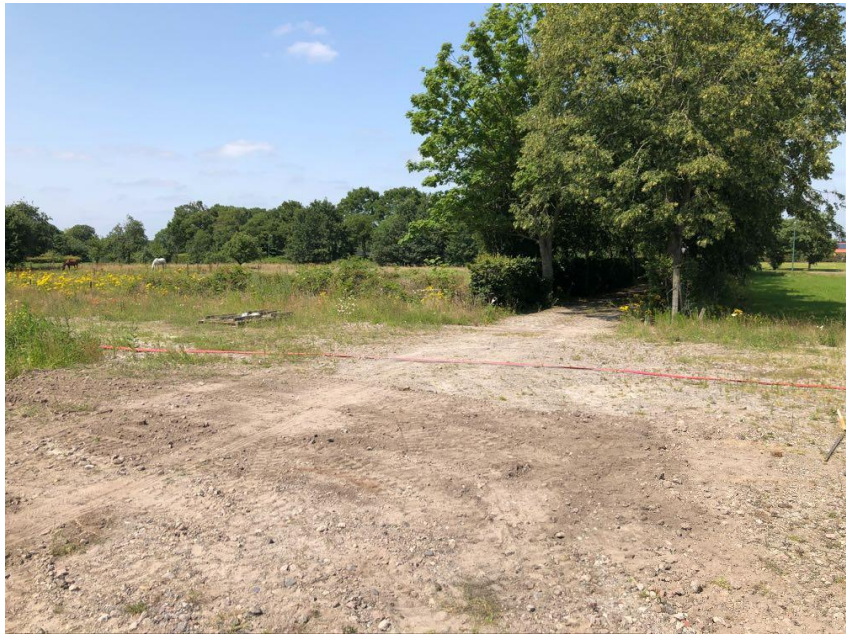
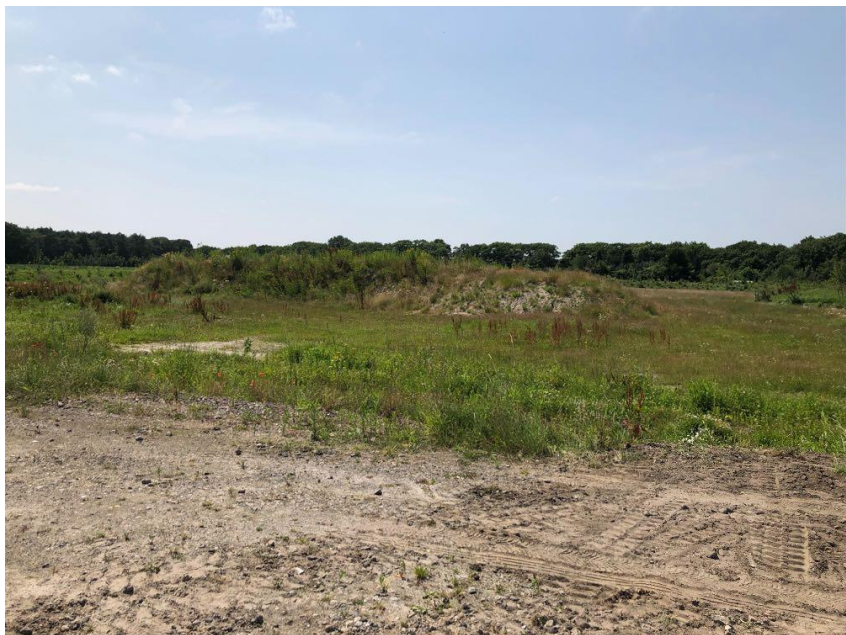
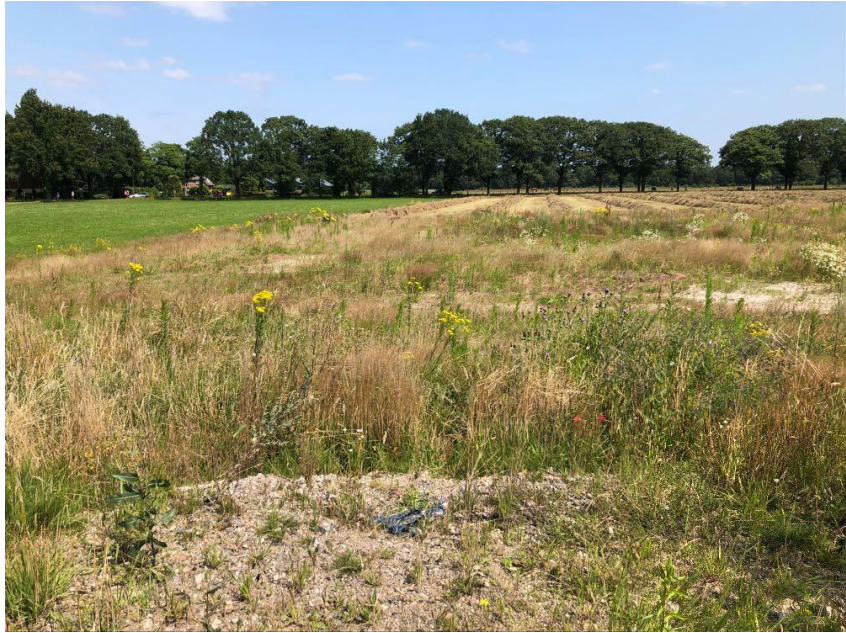
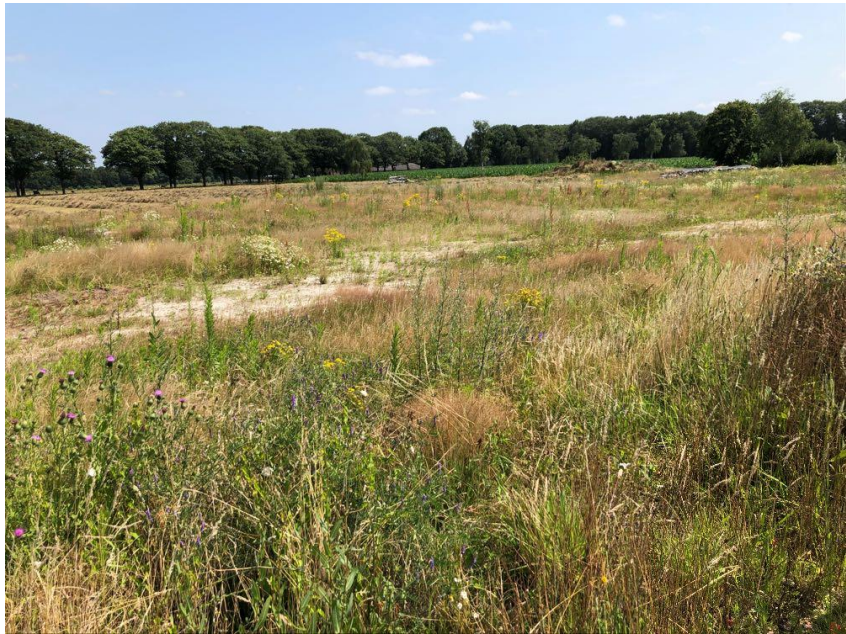
## **BIJLAGE 1 – AFBEELDINGEN HUIDIGE SITUATIE**

- De onderzoekslocatie is braakliggend. De bebouwing is reeds gesloopt;
- Er zijn geen asbestverdachte restanten op het maaiveld aangetroffen tijdens de maaiveldinspectie.

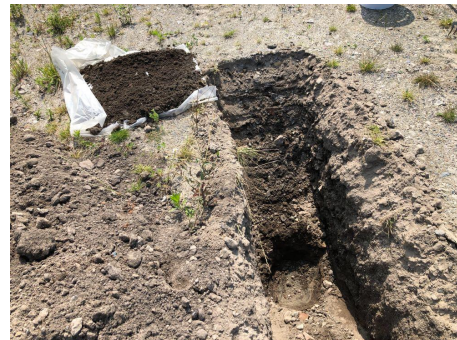
meetpunt 06  
28732297

zand, matig siltig, matig humeus,  
donker bruin, zwak puin, schep0  
▲  
-50

type inspectiegat  
datum 23-07-2021  
boormeester Veldwerker  
x 133473.60  
y 408190.22
