# **VERVOLGONDERZOEK HUISMUSSEN, GIERZWALUWEN & VLEERMUIZEN**

VAN RIJCKEVORSELSTRAAT e.o. | LOON OP ZAND

ADVISEUR Ir. SICCO JANSEN 02-10-2019 | VERSIE 1.0

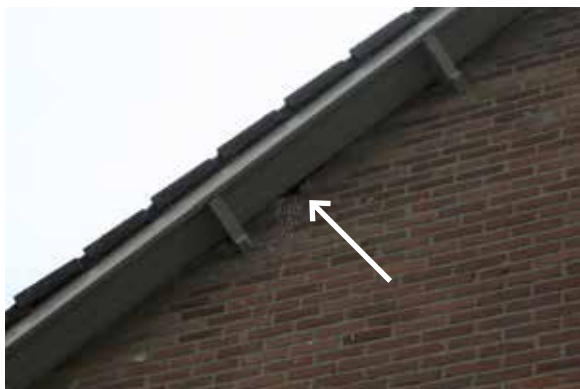
*Figuur 4.2 : Verblijfplaats Van Rijckevorstelstraat 68. De verblijfplaats is aanwezig op de plek waar ook spreeuwen broeden.*

In het plangebied werden twee verblijfplaatsen van gierzwaluwen aangetroffen. Gezien het aantal laagvliegende dieren zijn er in totaal zo'n tien tot vijftien nesten van gierzwaluwen aanwezig in een straal van zo'n 250 meter rond het plangebied. De waargenomen gierzwaluwen hebben verblijfplaatsen verspreid over de wijk in vrij verspreide groepen. Per gebouw zijn vaak maximaal twee verblijfplaatsen aanwezig. De aangetroffen verblijfplaatsen zijn aanwezig in woning van Rijckevorstelstraat 68 (zie figuur 4.2) en in de woningen van Rijckevorstelstraat 59 (zie figuur 4.3). Het nest bij nr. 68 is aanwezig op de plek waar dit jaar ook spreeuwen hebben gebroed. Bij nr. 59 wordt het dak binnen gegaan door een iets opstaande loodslab. Zie figuur 4.4 voor een overzicht van de verblijfplaatsen op kaart.

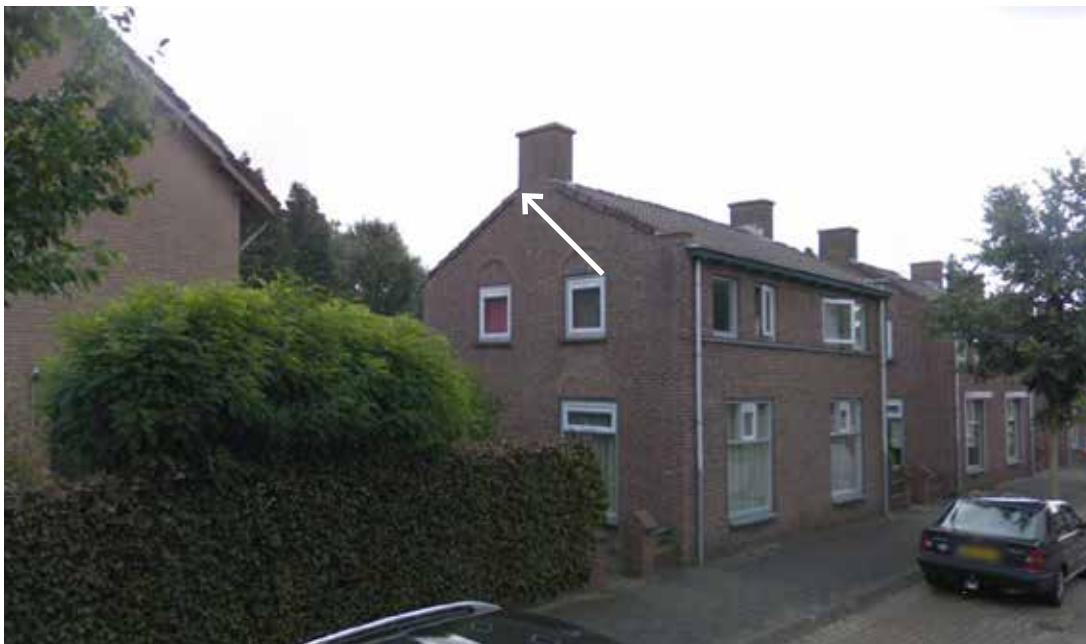
*Figuur 4.3 : Verblijfplaats Van Rijckevorstelstraat 59. De verblijfplaats is toegankelijk via een opstaande loodslab.*

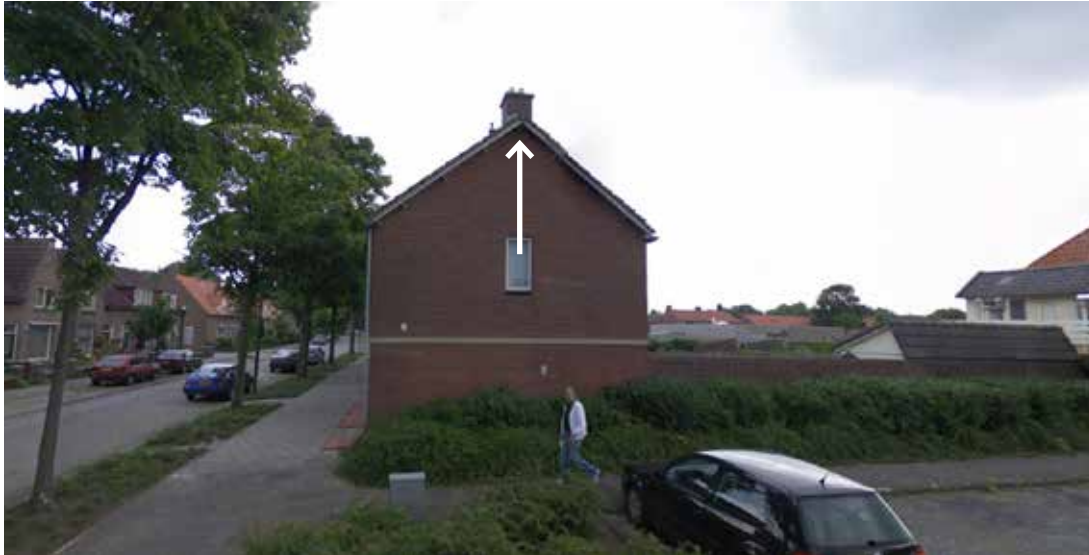
- Tijdens de tweede onderzoeksronde is een kraamverblijfplaats vastgesteld in de nok van de woning aan de Van Salm Salmstraat 14. Tijdens het avondonderzoek werden 79 uitvliegende dieren waargenomen. Waarschijnlijk zijn hierbij ook nog enkele dieren gemist. Het is de verwachting dat de verblijfplaats gebruikt werd door ongeveer 90 dieren, inclusief jonge dieren (zie figuur 4.5);

Figuur 4.5: Kraamverblijfplaats Van Salm Salmstraat 14, opening via dakpannen en spleet tussen muur en dakrand.

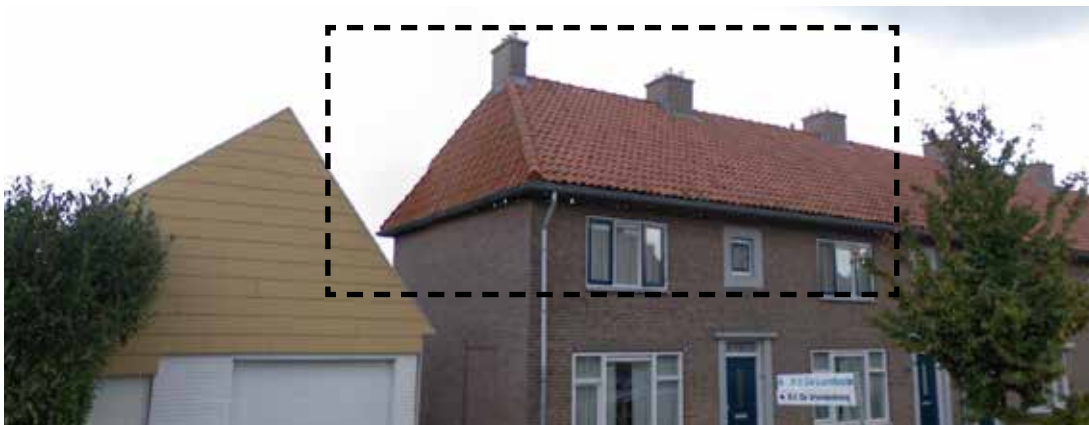
- Tijdens de eerste twee bezoeken maakte 1 gewone dwergvleermuis gebruik van de woningen aan de Willibrordusstraat 66 of 64 (exacte locatie verblijfplaats onbekend). Deze vleermuis foerageerde meer in de buurt van het plangebied dan de andere aangetroffen vleermuizen (zie figuur 4.6);

Figuur 4.6: Zomerverblijfplaats aanwezig ergens in het dak van Willibrordusstraat 66 of 64 (exacte locatie onbekend).
