## RAPPORT

### Verkennd bodemonderzoek

### Van Lier Park (Klokkenlaan 30-32) te Loon op Zand

**Projectnummer** : 21KL077-V2

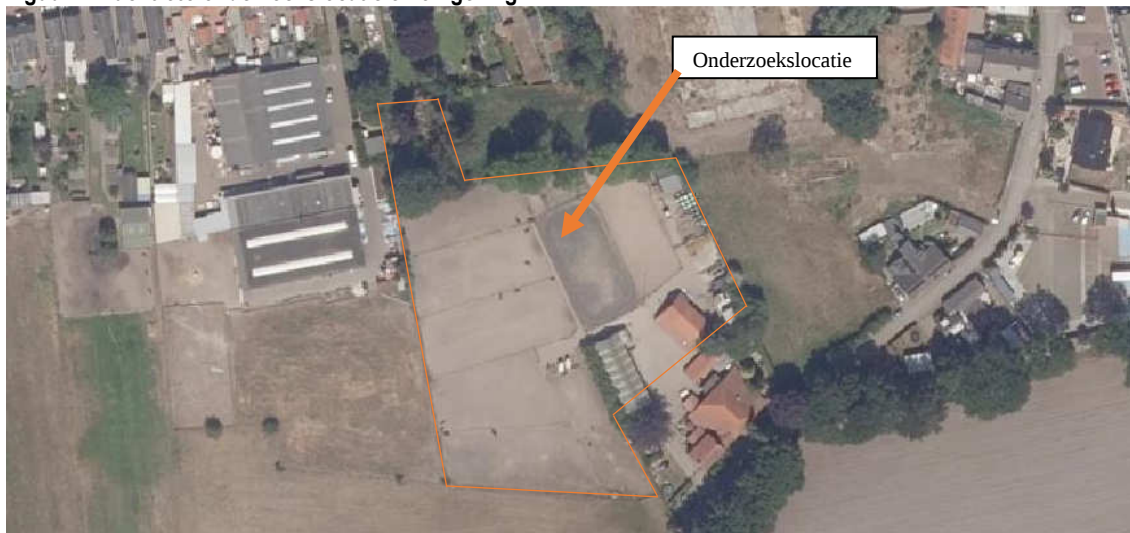
**Figuur 1: Luchtfoto onderzoekslocatie en omgeving**

In figuur 1 is een luchtfoto te zien van de onderzoekslocatie en directe omgeving.

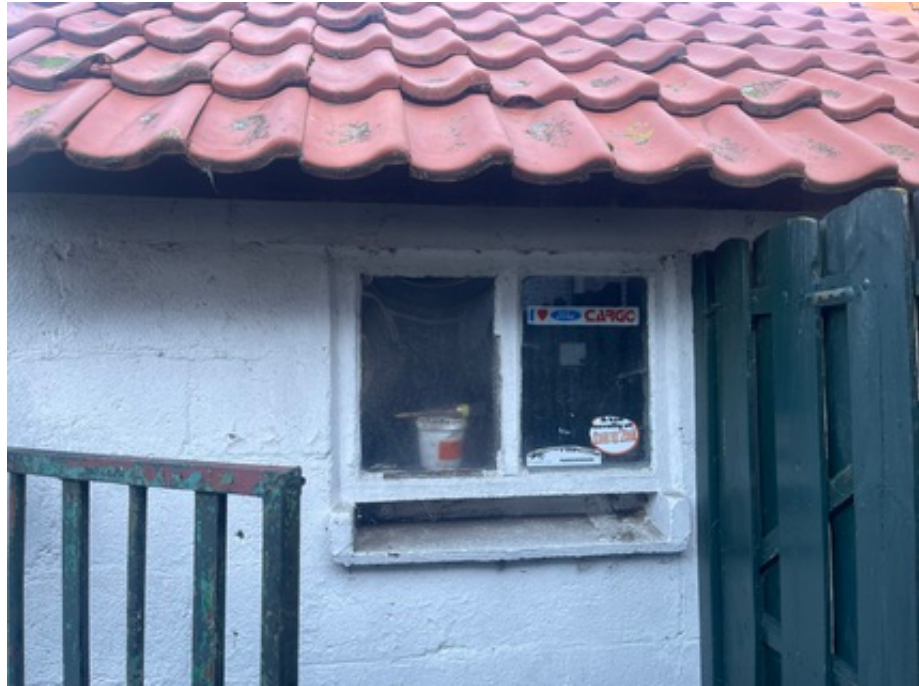
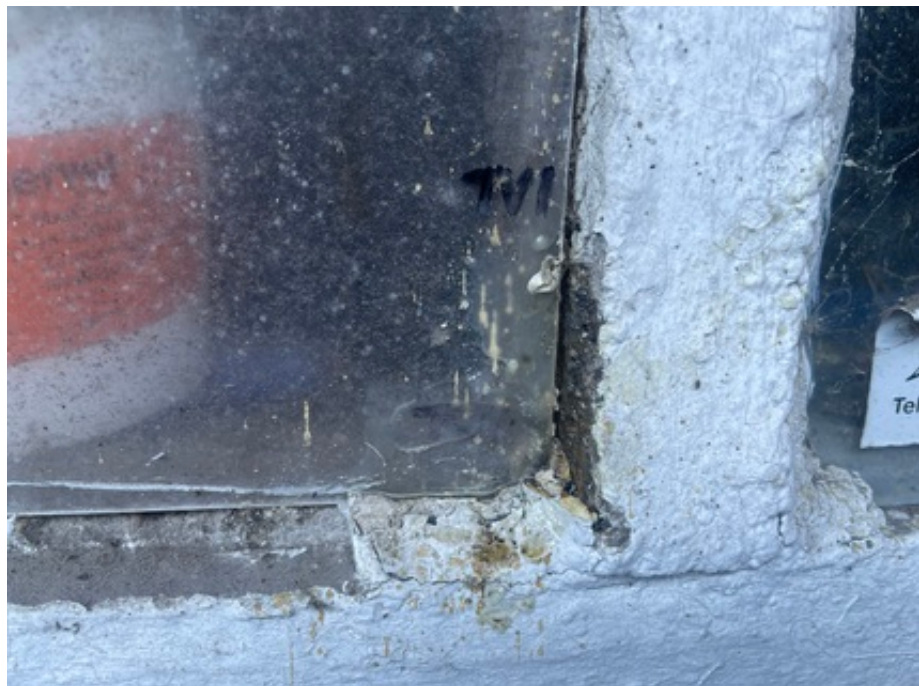
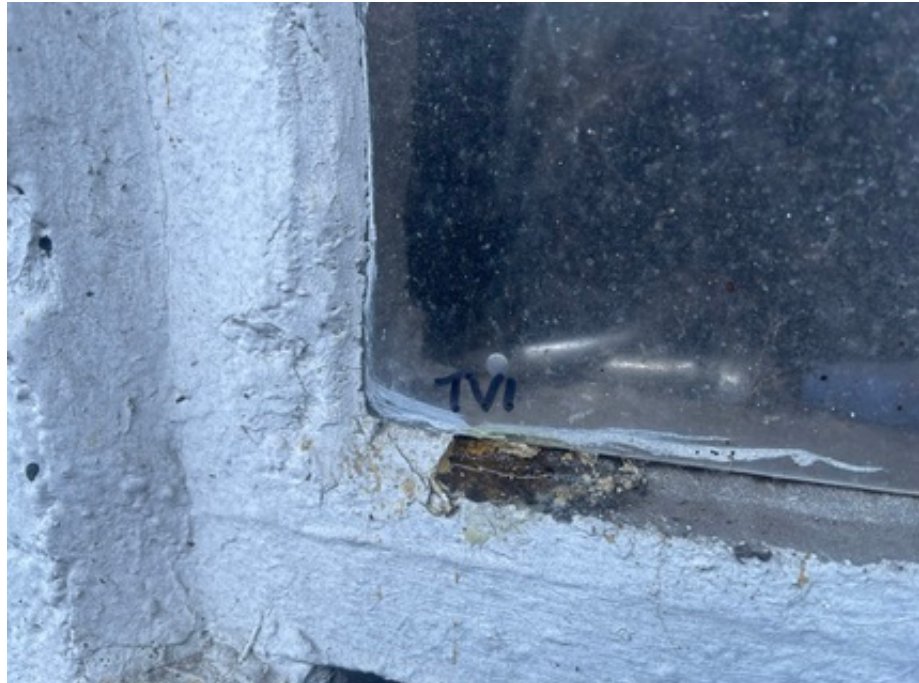
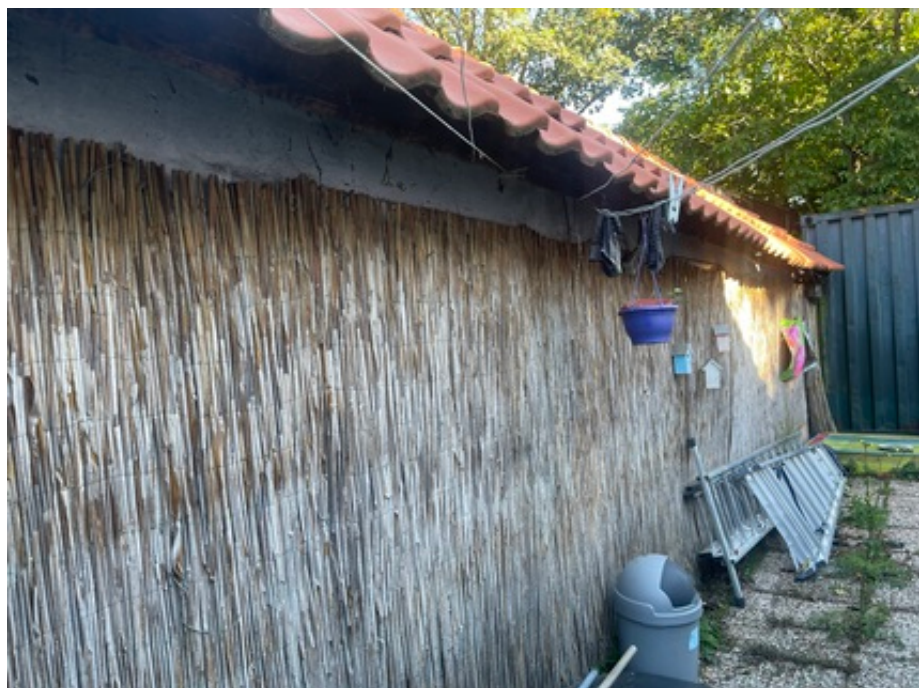
### Foto(s)

stalramen afgeschermd door rieten matten

| bron | omschrijving | hoeveelheid (±) | risico klasse |
|---|---|---|---|
| bron A | glaszetting betonnen stalramen ponystal | 4 stuks | n.v.t. |

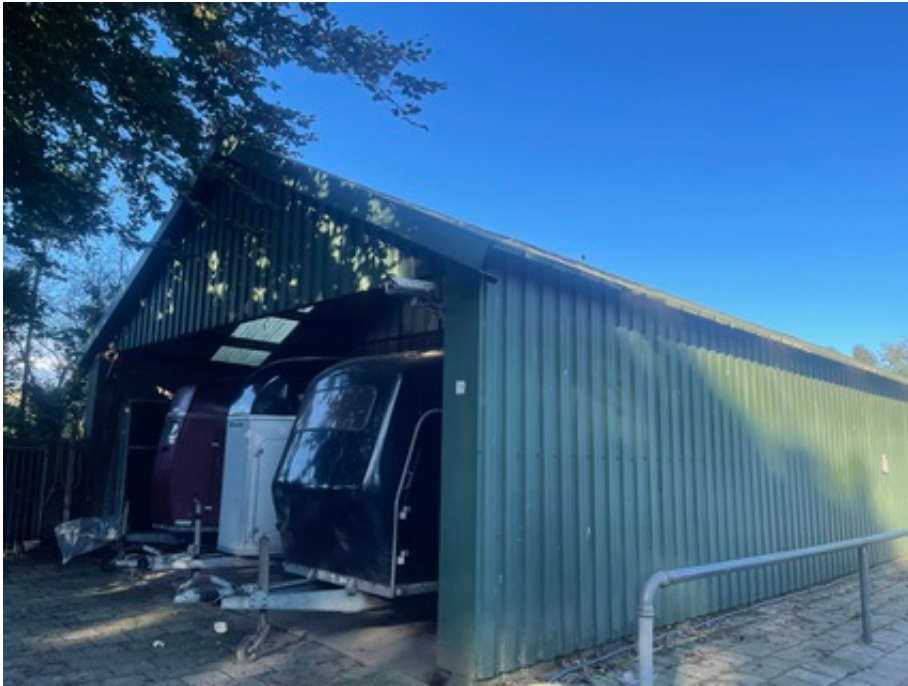
opstal 1. paardenstal

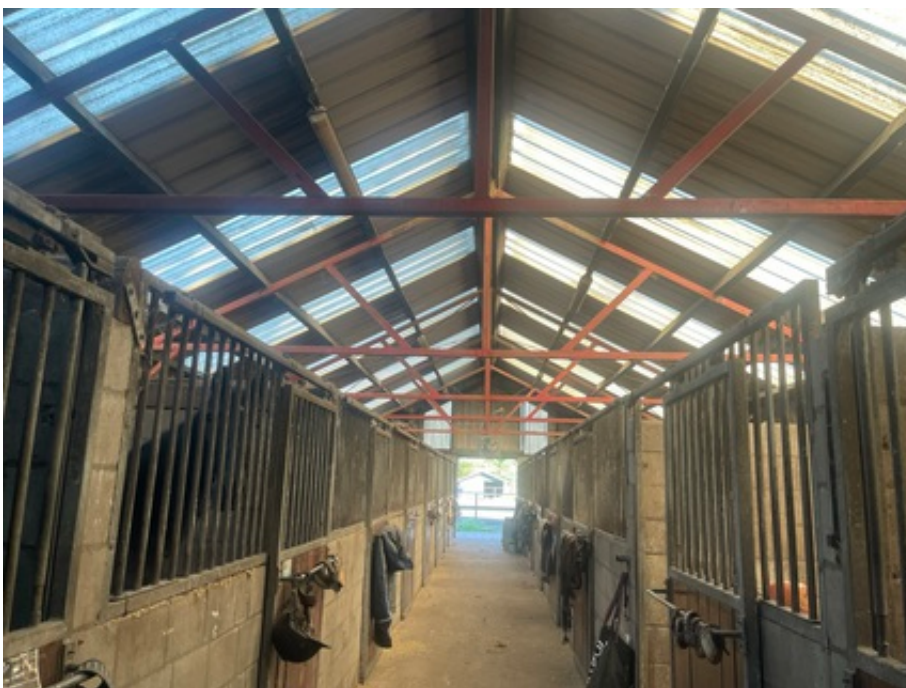
opstal 1. paardenstal inpandig

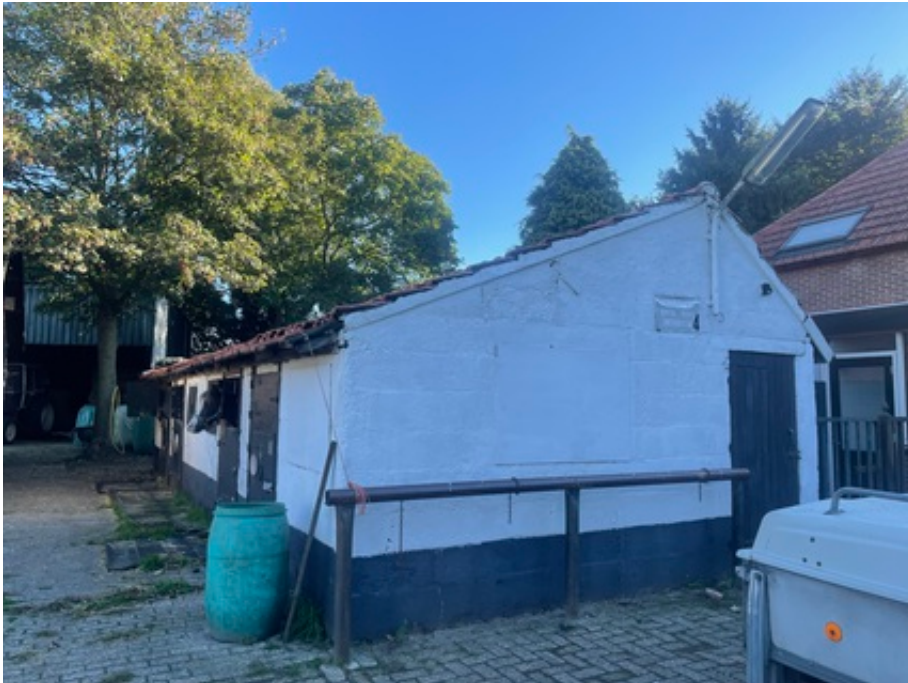
opstal 2. ponystal

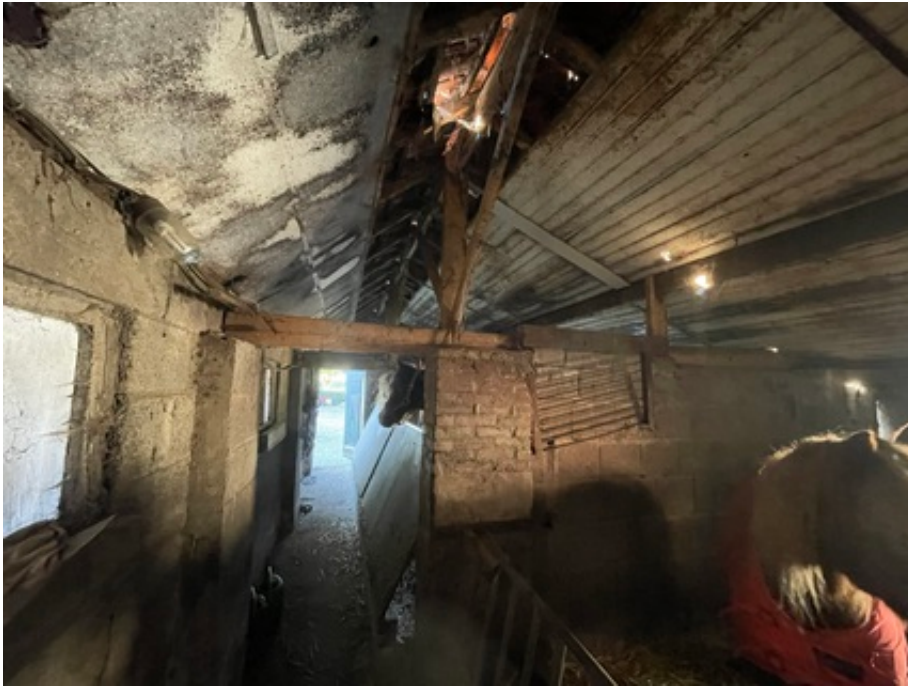
opstal 2. ponystal inpandig

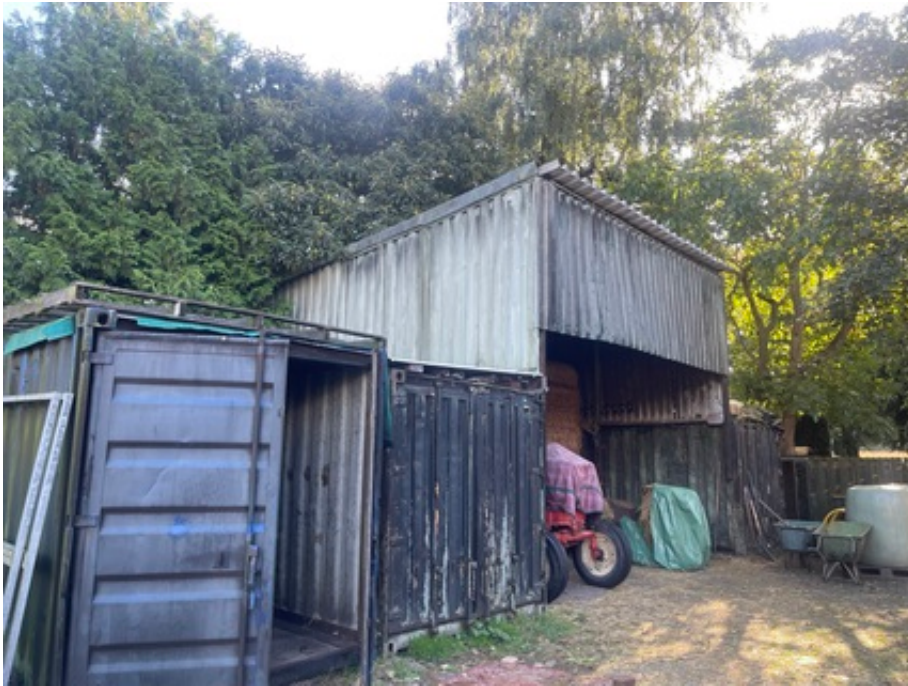
opstal 4. wagenberging (links metalen containers als opslag)
