betreft: Historisch onderzoek Veldstraat 13 De Moer

Hierbij doe ik u de rapportage toekomen van het historisch onderzoek conform NEN 5725 voor het perceel Veldstraat 13 te De Moer, kadastraal bekend gemeente Loon op Zand, kern De Moer, sectie Q, nummer 2 656 en 558. Het verzoek om dit historisch onderzoek komt van de gemeente Loon op Zand en dient om een uitspraak te doen over de bodemkwaliteit vanwege de voorgenomen verkoop van een deel van het terrein aan een derde, namelijk de firma Verboven.

## **Conclusie historisch onderzoek.**

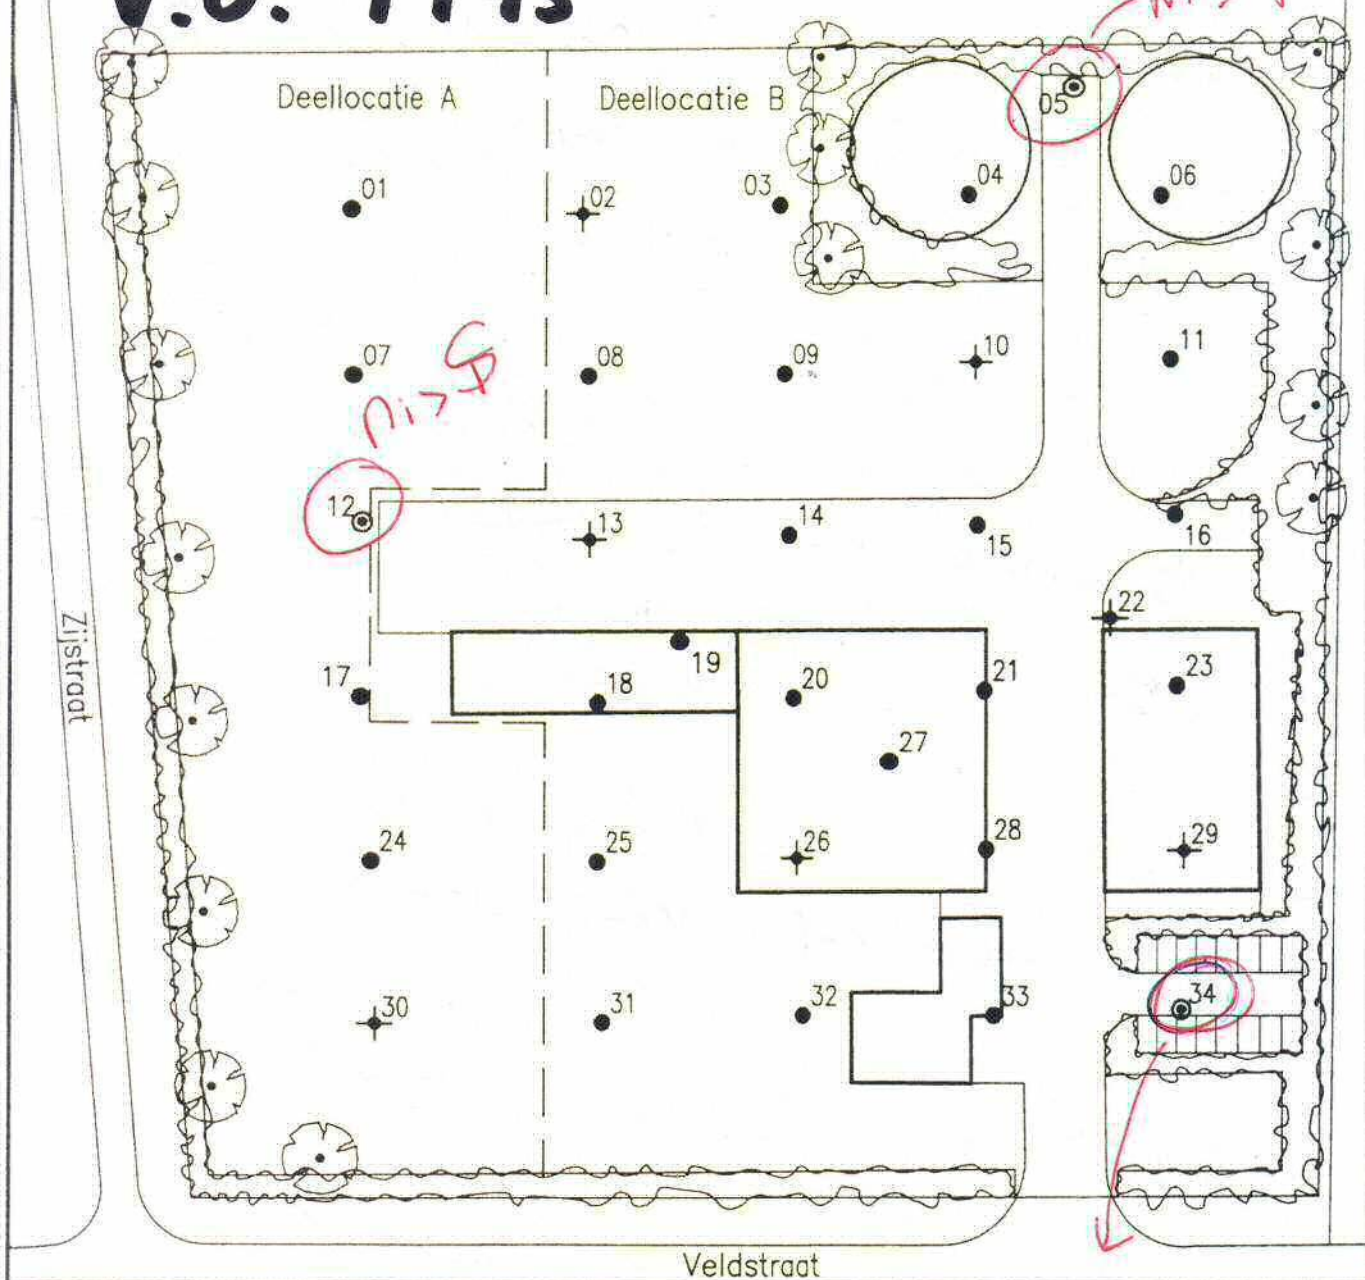
3344490 - S - 002

$Ni > I$   
in grondwater

Plaats boringen en peilbuizen op de locatie

in de grond zijn geen verhoogde gehalten aangetroffen / in  
het grondwater zijn nikkel en zink verhoogd, nikkel over-  
schrijdt de interventiewaarde

de bron voor de verhogingen in het grondwater is waarschijn-  
lijk niet afkomstig van het onderzochte terrein en kan dus  
geen aanleiding vormen om de bouwvergunning te weigeren
