## **Verkennend bodemonderzoek**

**Conform NEN 5740**

**Locatie:** Venloonsestraat 1,  
sectie N 1453, Loon op Zand

**Projectnummer:** 17-375\_v3

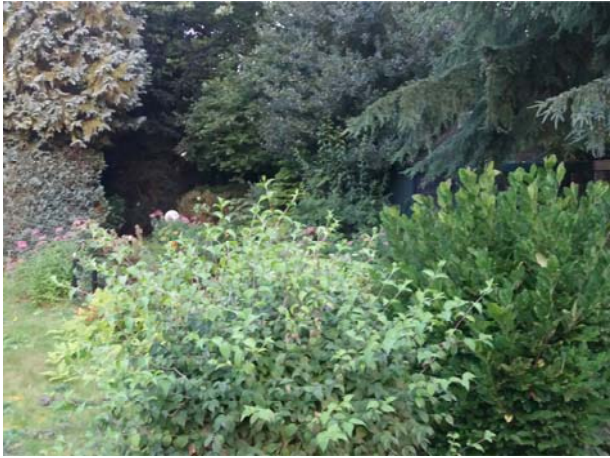
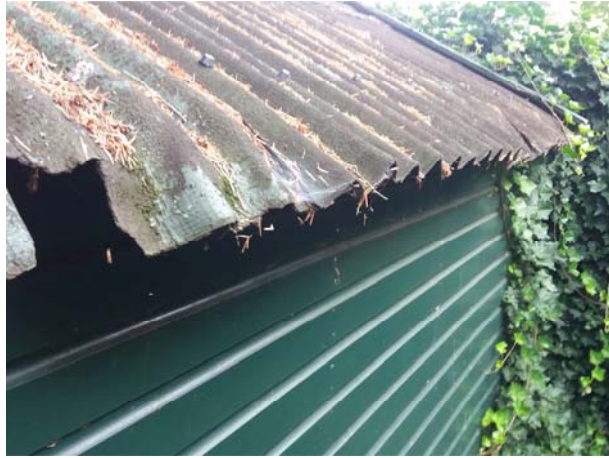
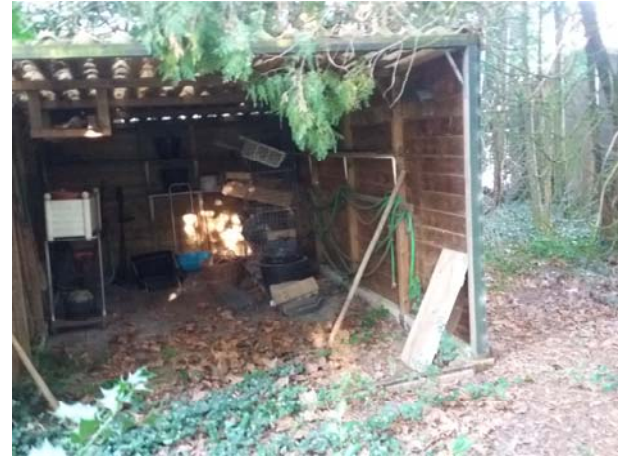
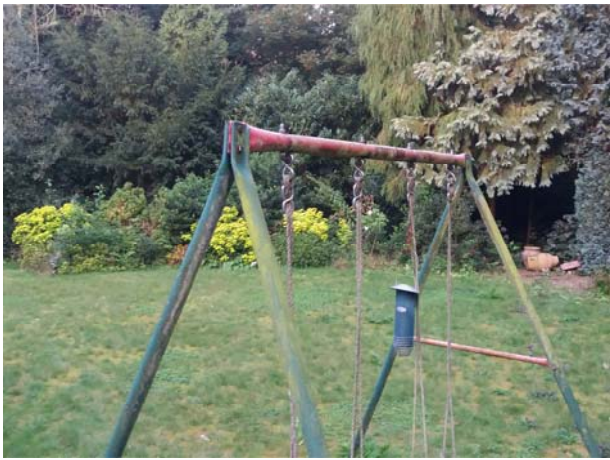
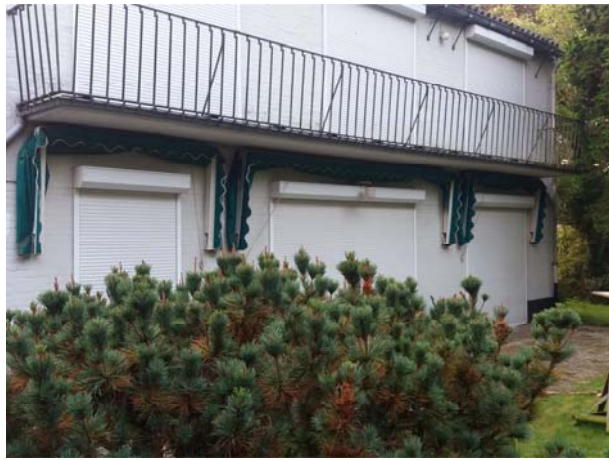
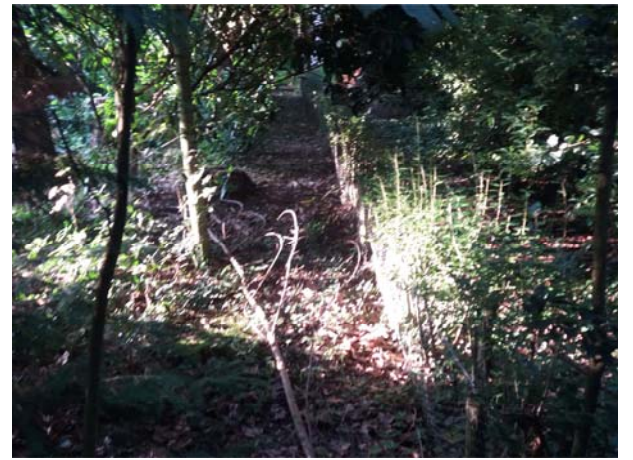
De veldwerkgegevens zijn opgenomen in bijlage 4, foto's van de locatie zijn opgenomen in bijlage 8.
