# Ecologisch onderzoek vleermuizen Wilhelminaplein 2 te Kaatsheuvel

Gemeente Loon op Zand

Tussentijds rapport

Rapportnummer: 211X07706

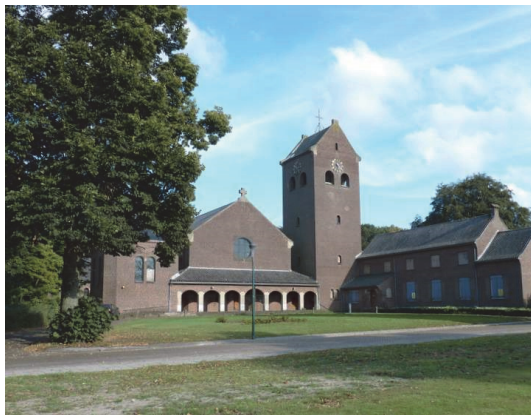
Fig. 3 Vooraanzicht plangebied. De kerk, de pastorie en het plein, met aan de linkerkant van de foto het bosplantsoen. Foto genomen richting het zuidoosten.

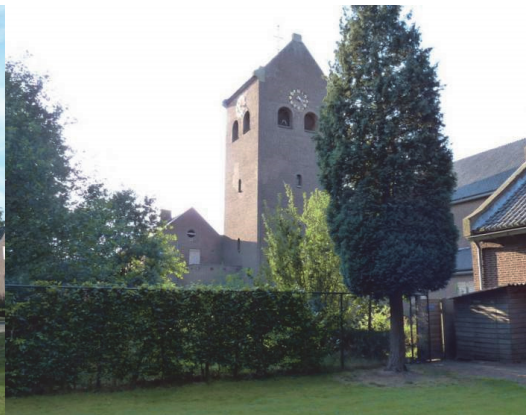
Fig. 4. Achteraanzicht plangebied, de pastorietaan. Foto genomen richting het westen.

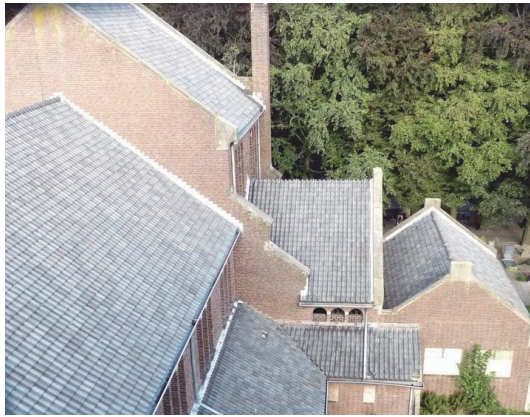
Fig. 5. Dak van de pastorie. Foto genomen vanaf de toren, richting het westen.

De pastorie wordt op korte termijn gesloopt. De pastorie staat geheel los van het kerkgebouw. Tijdens de quickscan is in en om de pastorie geen enkele aanwijzing gevonden voor een eventuele aanwezigheid van vleermuizen, wat later nog eens bevestigd is door nachtelijk onderzoek. Door deze sloop zullen geen vaste rust- of verblijfplaatsen van vleermuizen verdwijnen en er zal eveneens geen verstoring optreden.

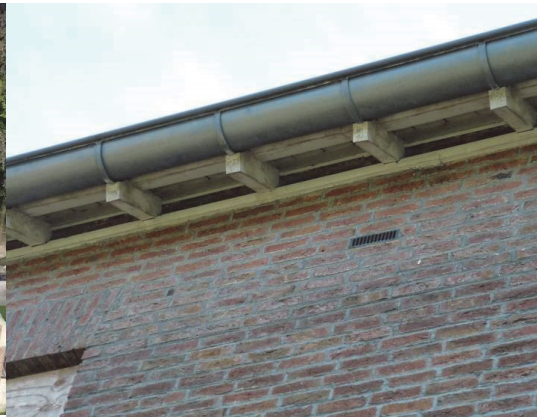
Fig. 6. Detail pastoriemuur.

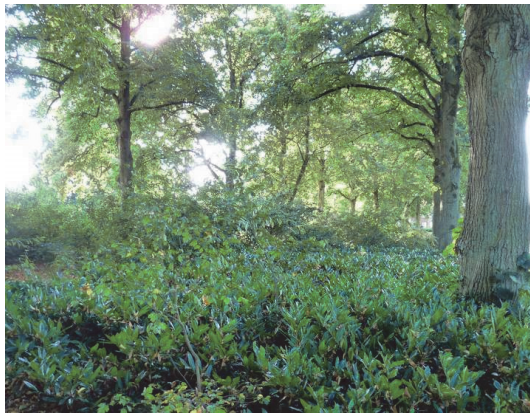
Fig. 7. Het bosplantsoen ten noorden van het kerkplein. Foto genomen richting het westen.

Er wordt rondom het bosplantsoen en het kerkhof actief gevoerageerd. Dit bosplantsoen gaat echter verdwijnen. Hiermee verdwijnt een foerageerplek voor gewone dwergvleermuis en ruige dwergvleermuis. Er zijn echter in de directe omgeving van het plangebied ruim voldoende eenvoudig bereikbare foerageermogelijkheden voor vleermuizen aanwezig. Door de ingreep verdwijnt geen essentieel foerageergebied.

Indien het bosplantsoen verdwijnt, verdwijnt er echter wel een essentiële vliegroute. Hiervoor zullen te zijner tijd tijdelijke, en later ook permanente mitigerende maatregelen getroffen moeten worden.
