Rapport: VERKENNEND BODEMONDERZOEK  
Hoofdstraat 93  
**Kaatsheuvel**

Opdrachtgever: Bouwbedrijf van Laarhoven B.V.  
Zessprong 18  
5684NV BEST

Projectnummer: 2203643

Rapportdatum: 20 maart 2023  
Status: Definitief

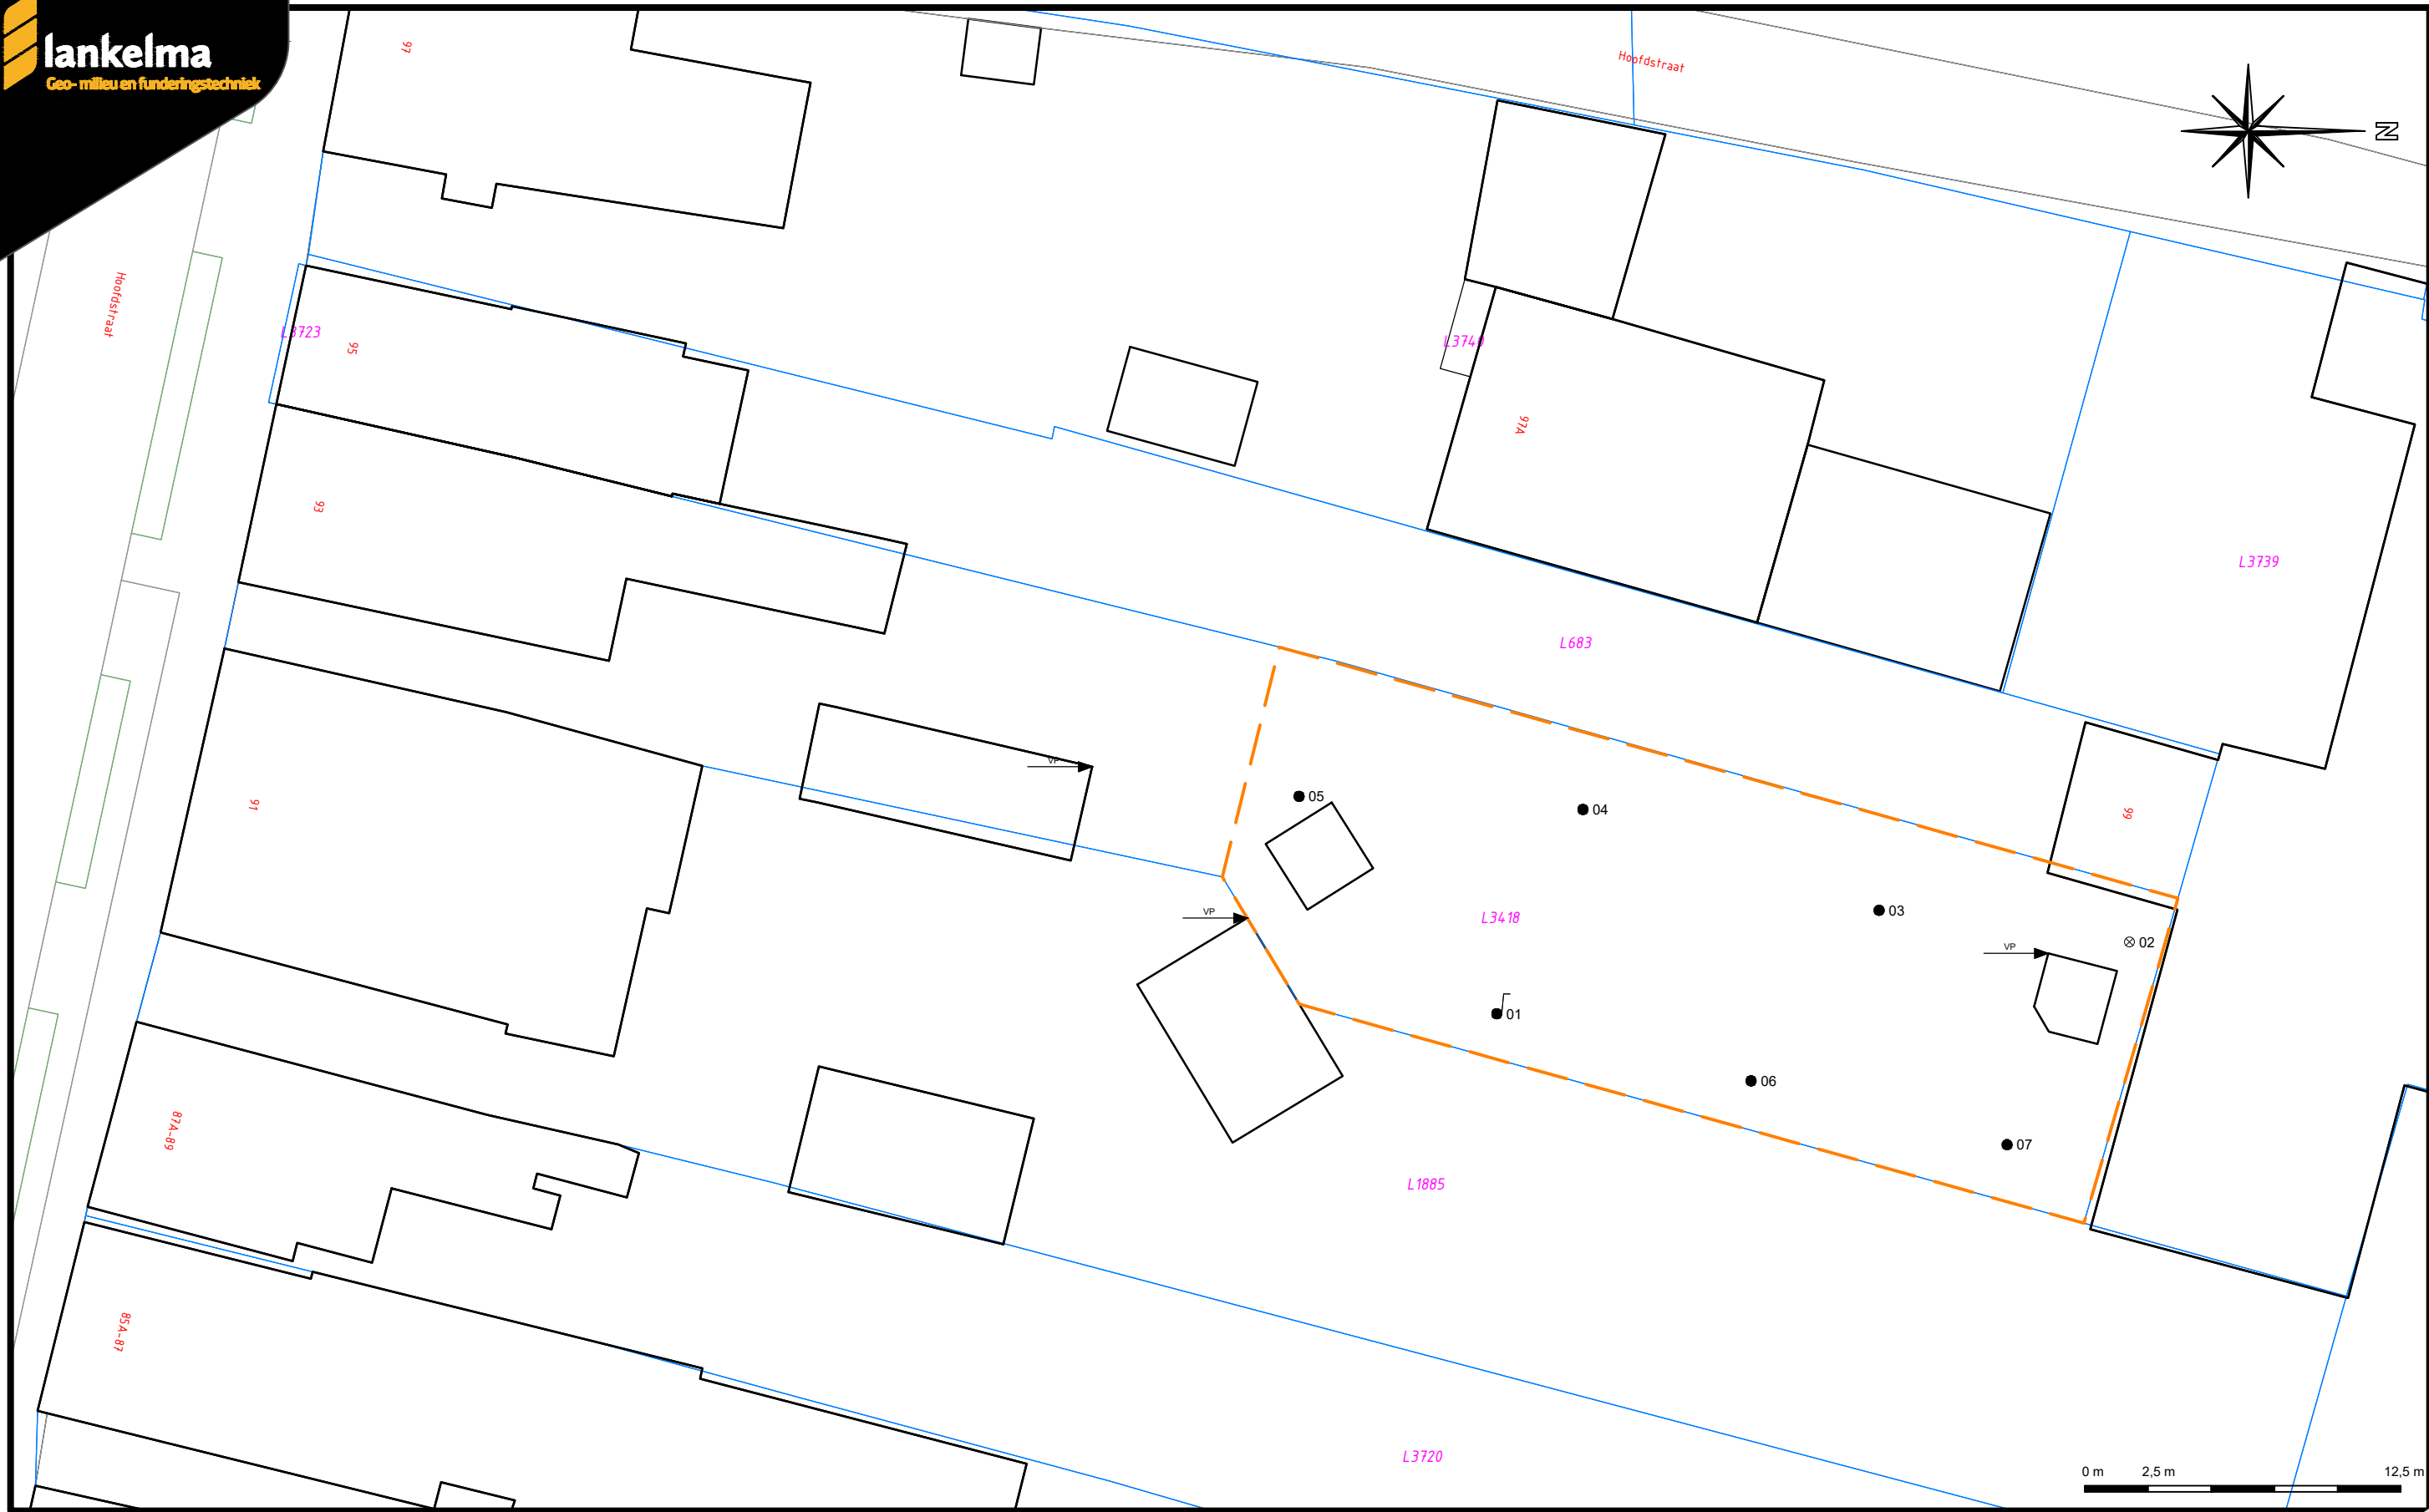
## **Bijlage 2 : Situatietekening met boorlocaties**

De bodem op de locatie bestaat tot de verkende diepte van 3,7 m-mv overwegend uit matig fijn, zwak tot sterk siltig zand en zwak tot sterk zandig leem. Met name de bovengrond is humushoudend. De situering van de onderzoekslocatie en de geplaatste boringen en peilbuis is opgenomen in bijlage 2. Voor de complete boorbeschrijvingen wordt verwezen naar bijlage 3.

- Boring afgewerkt met een peilbuis
- ⊗ Boring tot circa 2,0 meter minus maaiveld
- Boring tot circa 0,5 meter minus maaiveld
- Begrenzing onderzoekslocatie
- VP Vast punt
- L3418 Kadastraal nummer

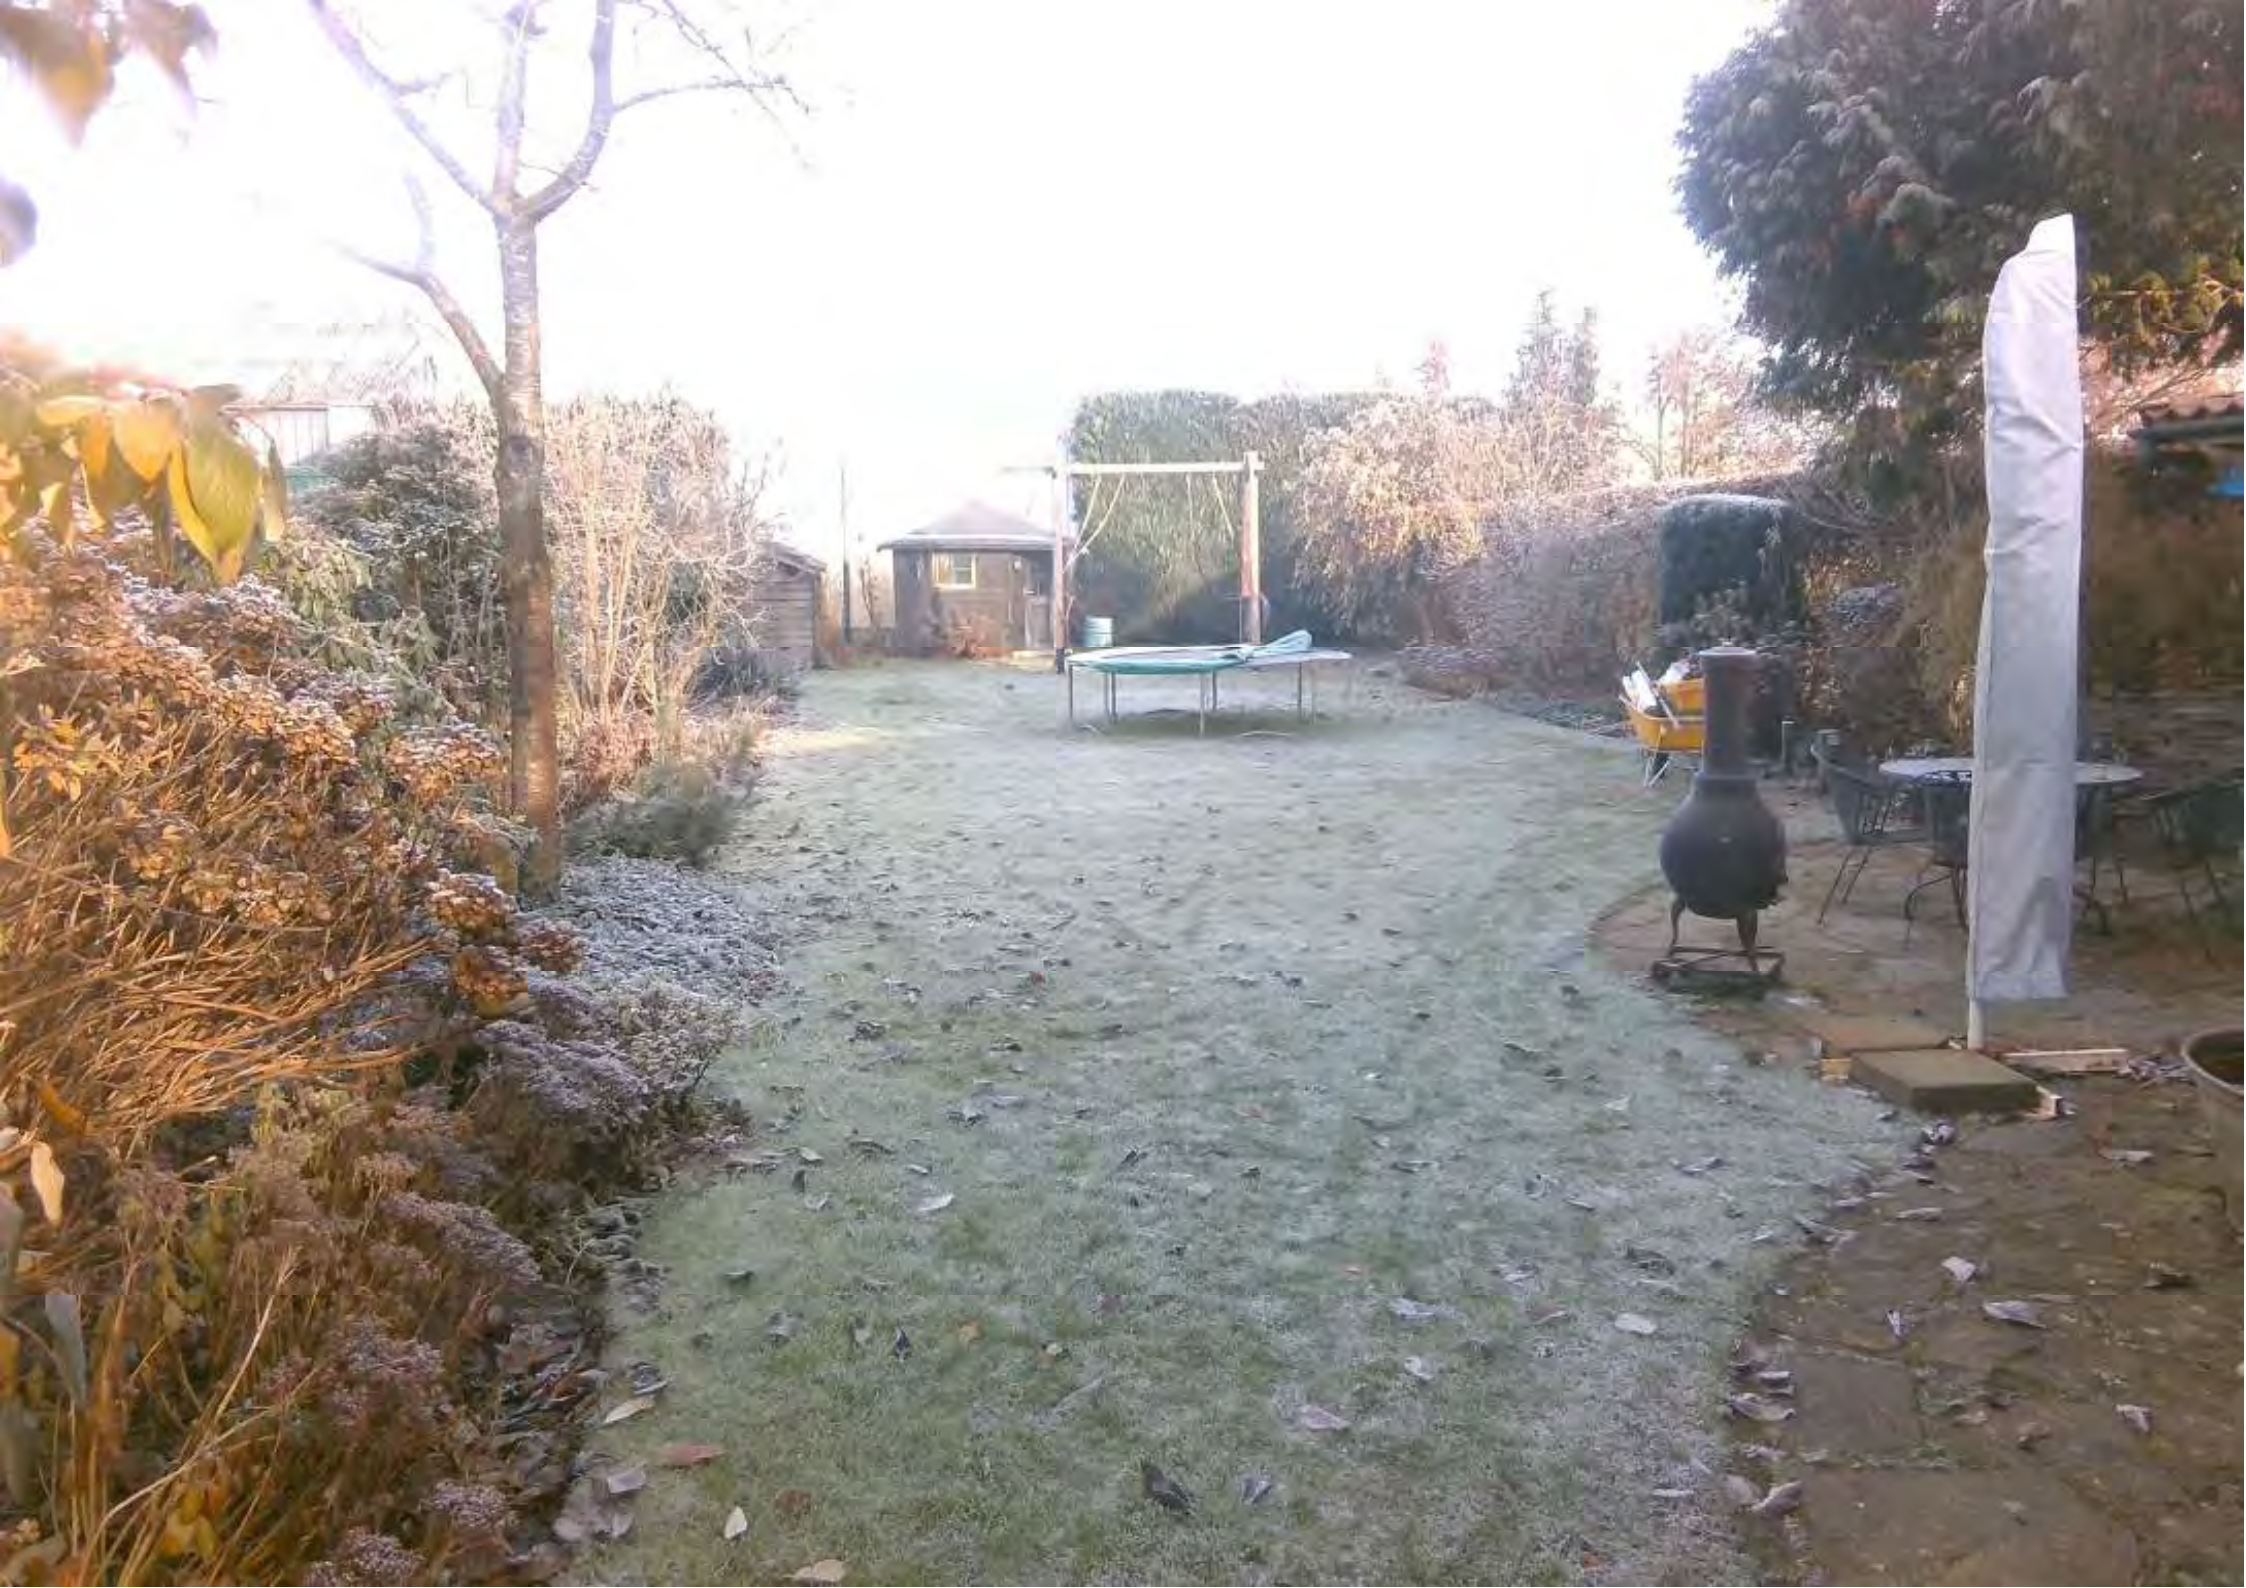
## **Bijlage 6 : Fotorapportage**

Door een gecertificeerd medewerker van Lankelma Geotechniek Zuid B.V. is een terreininspectie uitgevoerd voorafgaande aan de veldwerkzaamheden. Een foto van de locatie is in bijlage 6 toegevoegd. De locatie is daadwerkelijk in gebruik zoals in voorgaande alinea omschreven. Er zijn tijdens de terreininspectie geen bijzonderheden (zoals verdachte plekken, artefacten of bodembeschermende voorzieningen, puin en/of asbest op het maaiveld, asbest beschoeiingen, verzakkingen, verhogingen, verkleuringen, brandplaatsen) geconstateerd, welke een aanwijzing zouden kunnen zijn voor een mogelijke bodemverontreiniging.
