MILIEUHYGIËNISCH VOORONDERZOEK  
BODEM

SWEENSTRAAT

TE KAATSHEUVEL

# Rapportage milieuhygiënisch vooronderzoek bodem

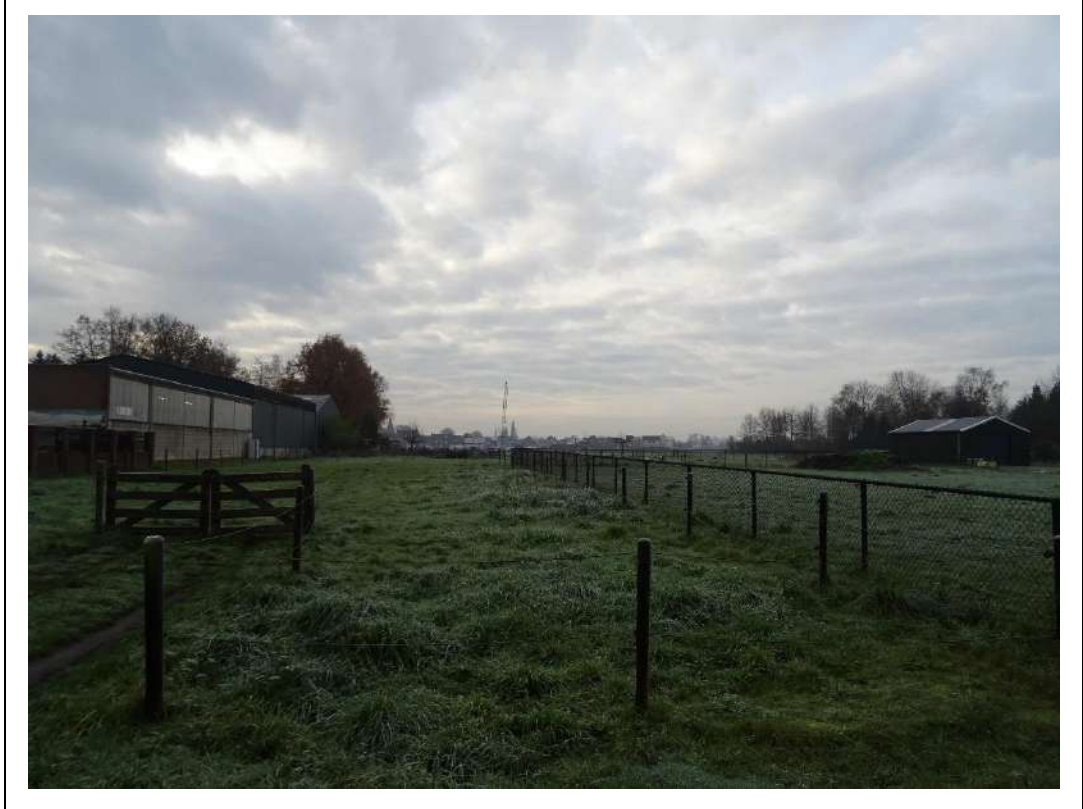
Foto 1.

De tijdens de terreininspectie aangetroffen situatie komt overeen met de locatiegegevens, zoals deze zijn opgenomen in hoofdstuk 4.

Op de onderzoekslocatie zijn geen mogelijke bronnen voor een grond- en/of grondwaterverontreiniging aangetroffen.

Op het maaiveld zijn geen asbestverdachte materialen waargenomen.
