# Verkenndend Bodemonderzoek

voor de locatie Hoogveldseweg (ongenummerd) te Mill

(BRL-SIKB 2000 volgens VKB-protocol 2001 en 2002)

Rapportnummer RS10861A 24 oktober 2012

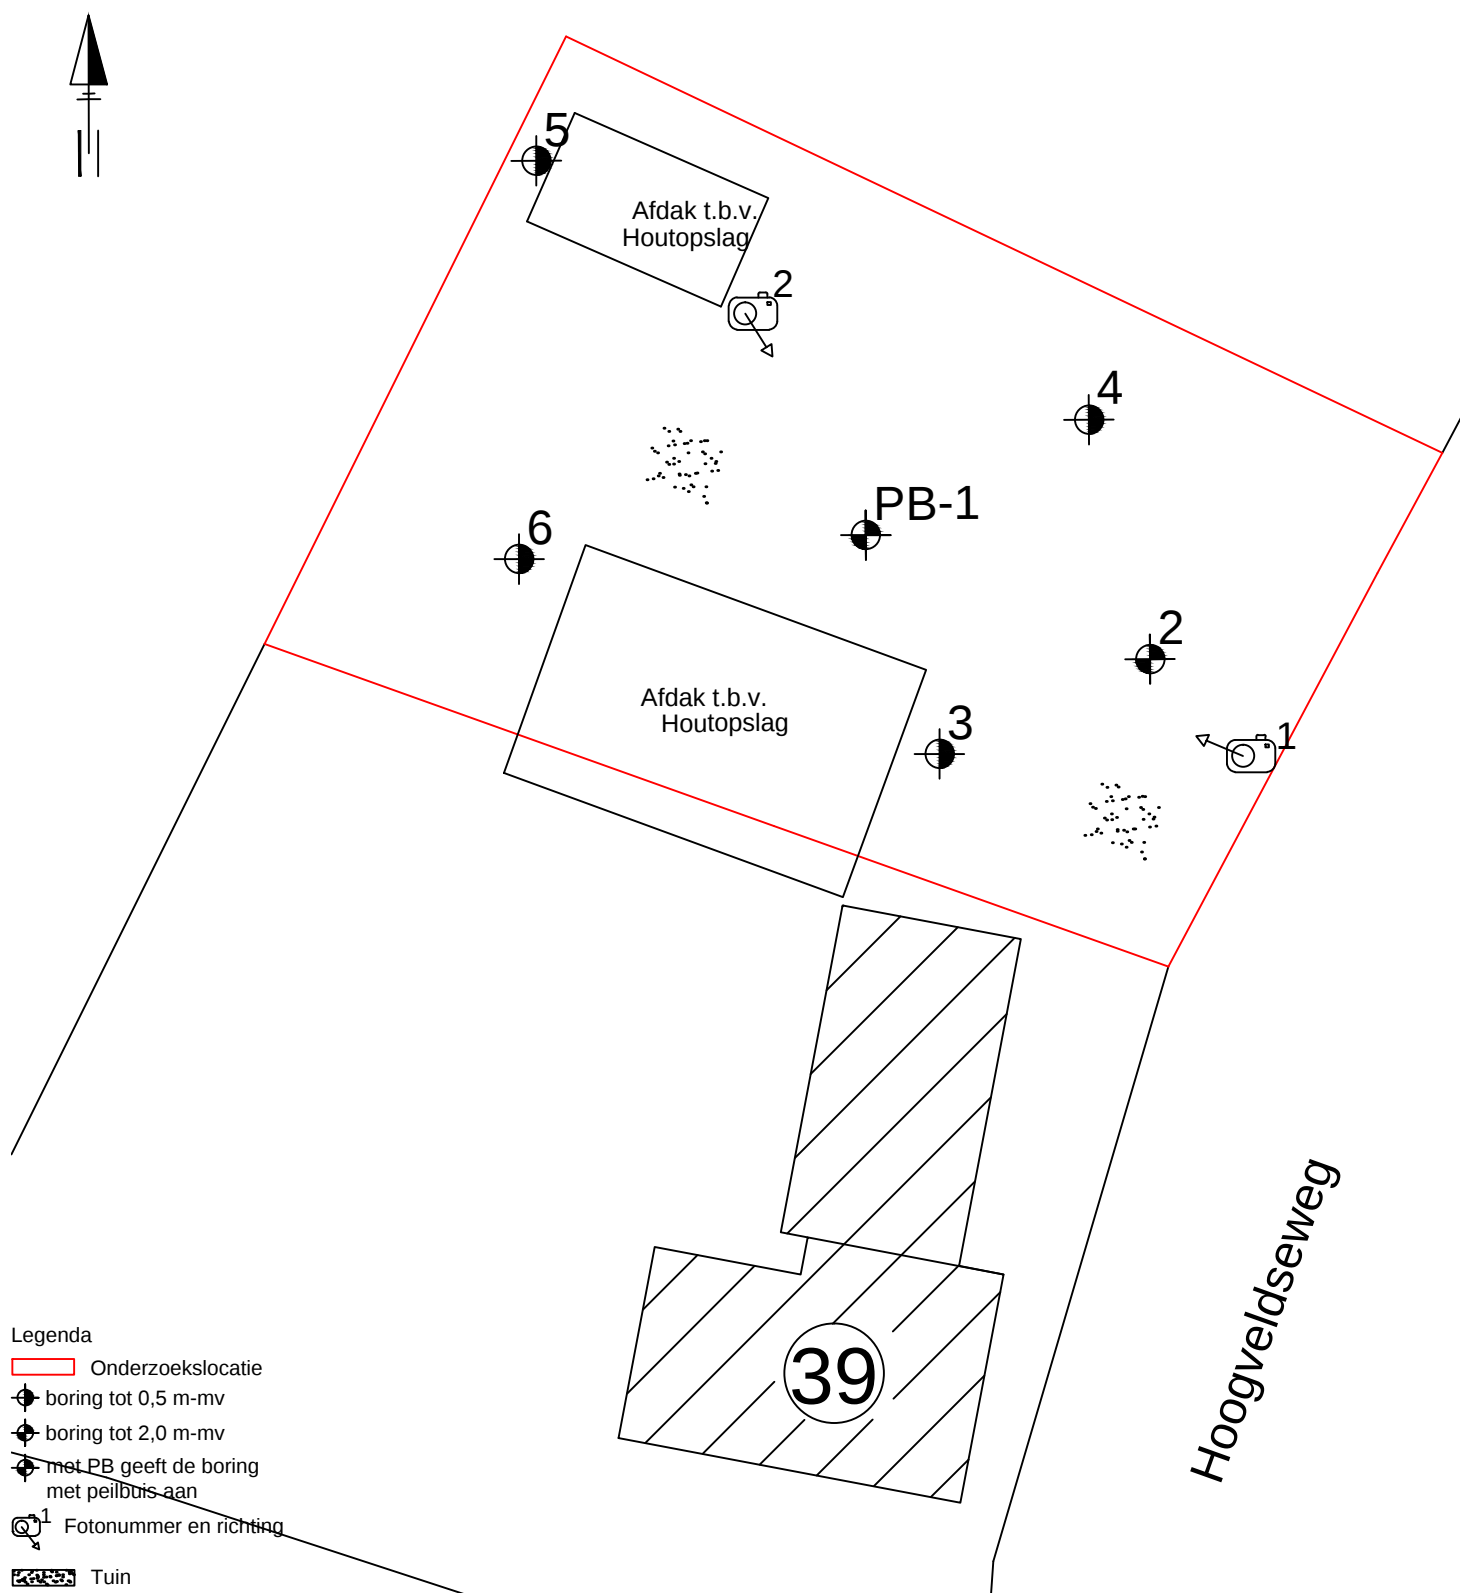
### **SITUERING BORINGEN EN PEILBUIS**

In totaal zijn op de onderzoekslocatie 6 boringen verricht. Boring 1 is doorgezet tot 1,5 meter beneden de heersende grondwaterspiegel (1,5 meter minus maaiveld) en voorzien van een peilbuis. Boring 2 is doorgezet tot 2,0 m-mv. De overige boringen (3 tot en met 6) zijn doorgezet tot 0,5 m-mv (de locatie van de boringen is aangegeven in Bijlage 2).

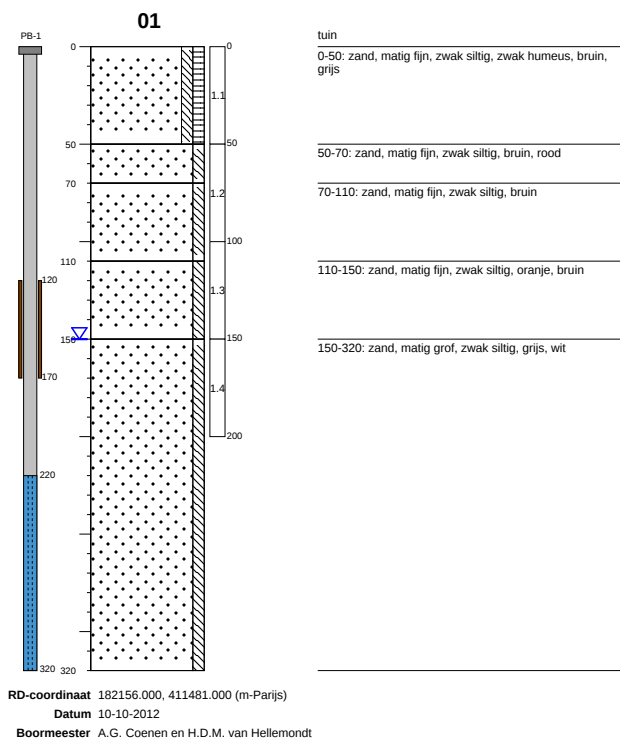
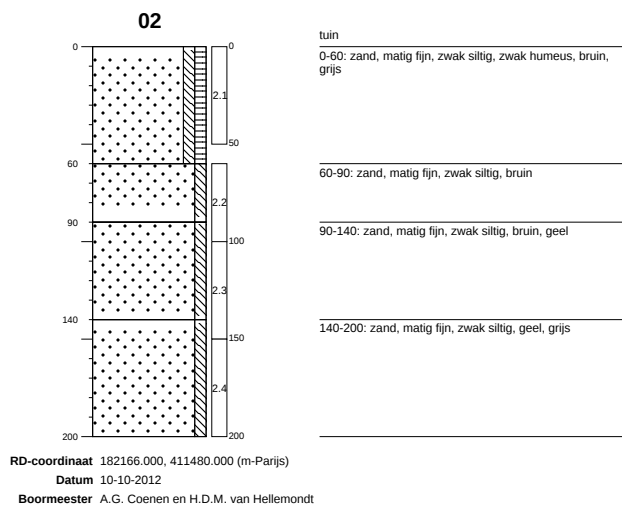
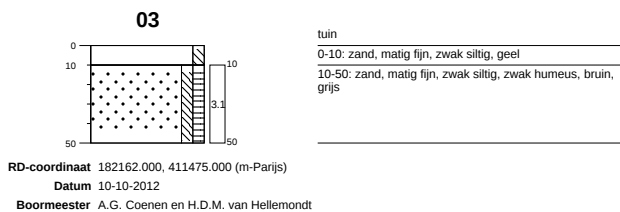
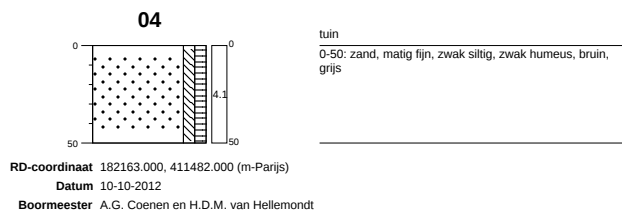
## Boorprofielen

Het opgehaalde bodemmateriaal van de boringen is zintuiglijk onderzocht, bemonsterd en beschreven. Bemonstering heeft per te onderscheiden bodemlaag plaatsgevonden. Daar waar geen bodemlagen zijn te onderscheiden, is (alleen boven de grondwaterspiegel) per 0,5 meter boordiepte een representatief grondmonster genomen. Algemeen bestaat de grond ter plaatse van de onderzoekslocatie tot een diepte van circa 0,5 meter minus maaiveld uit matig fijn, zwak siltig, zwak humushoudend zand. Vanaf 0,5 tot circa 3,2 m-mv wordt matig fijn tot matig grof, zwak siltig zand aangetroffen. In Bijlage 3 zijn de boorstaten opgenomen. De boringen zijn verspreid over de onderzoekslocatie uitgevoerd. Tijdens het uitvoeren van de veldwerkzaamheden zijn zintuiglijk geen relevante bijzonderheden waargenomen. Hierbij is in het bijzonder aandacht besteed aan het voorkomen van asbest in (beoordeling opgeboord bodemmateriaal) of op (inspectie maaiveld) de bodem en zijn de richtlijnen van de NEN 5707 opgevolgd.

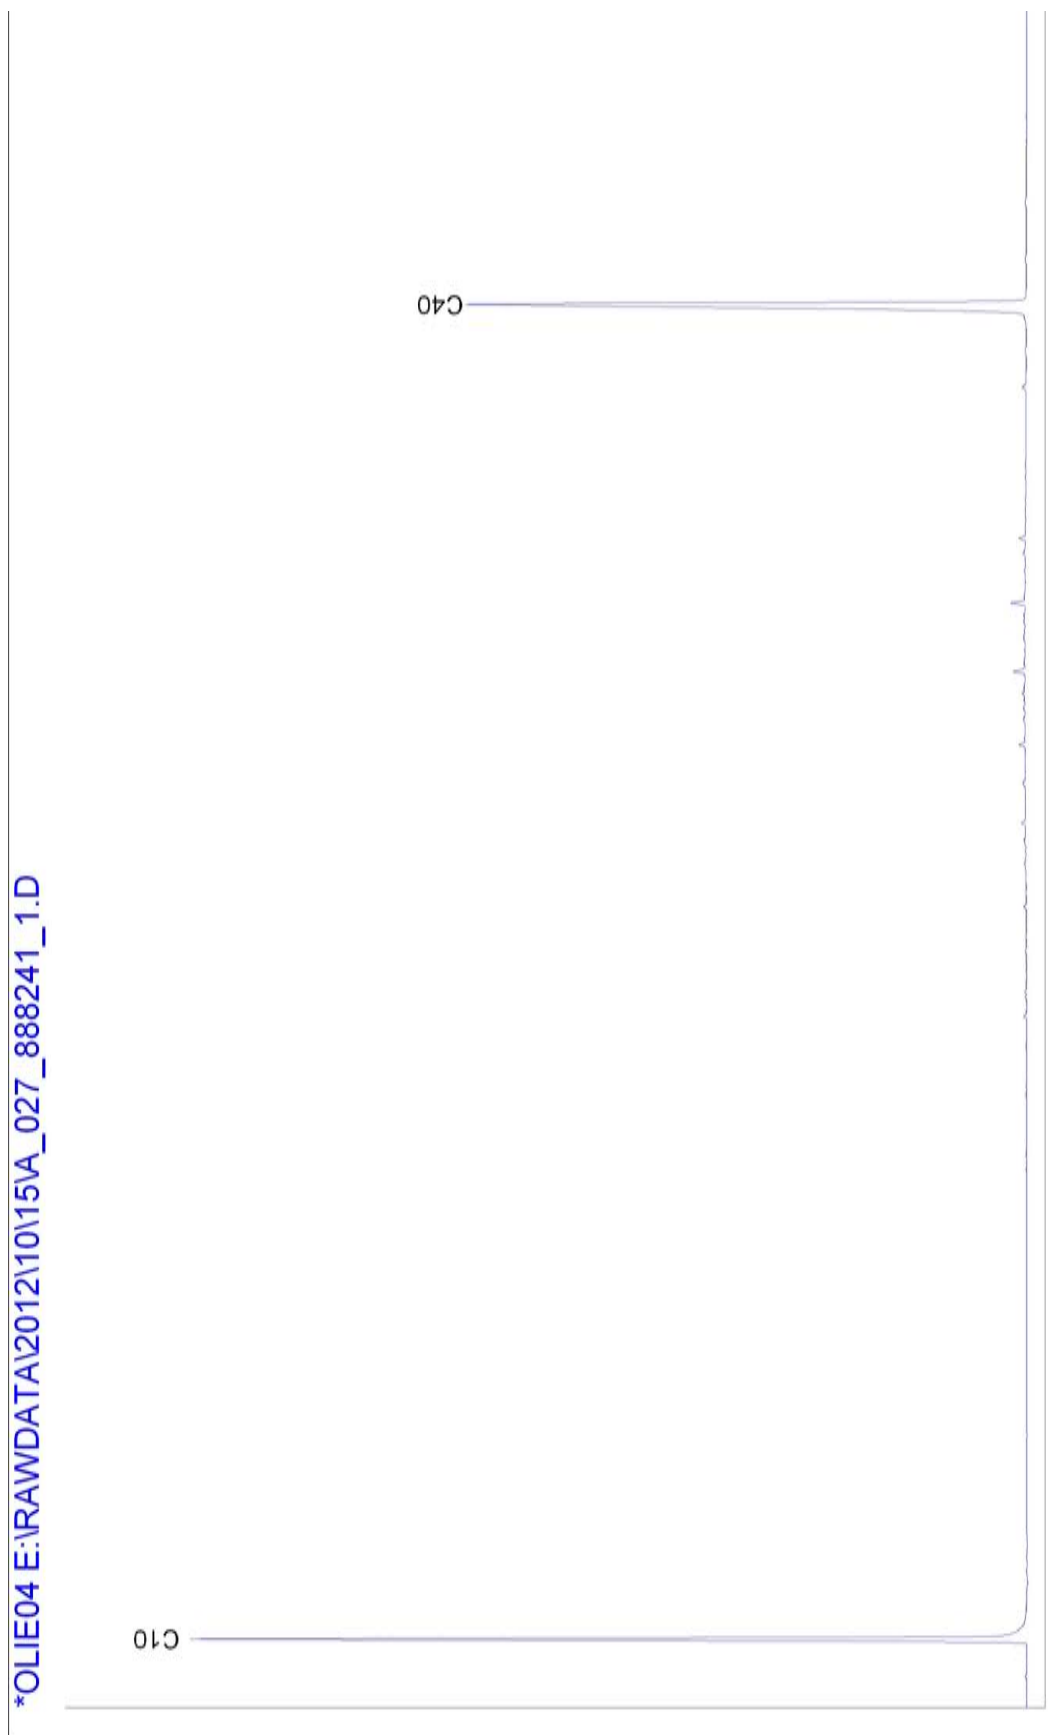
**Monsteromschrijving: MM(1.1+2.1+3.1+4.1+5.1+6.1) / GM-1**

Grondmengmonster GM-1 bevat voor geen der onderzochte parameters (ten opzichte van de A-waarde) verhoogde gehalten.

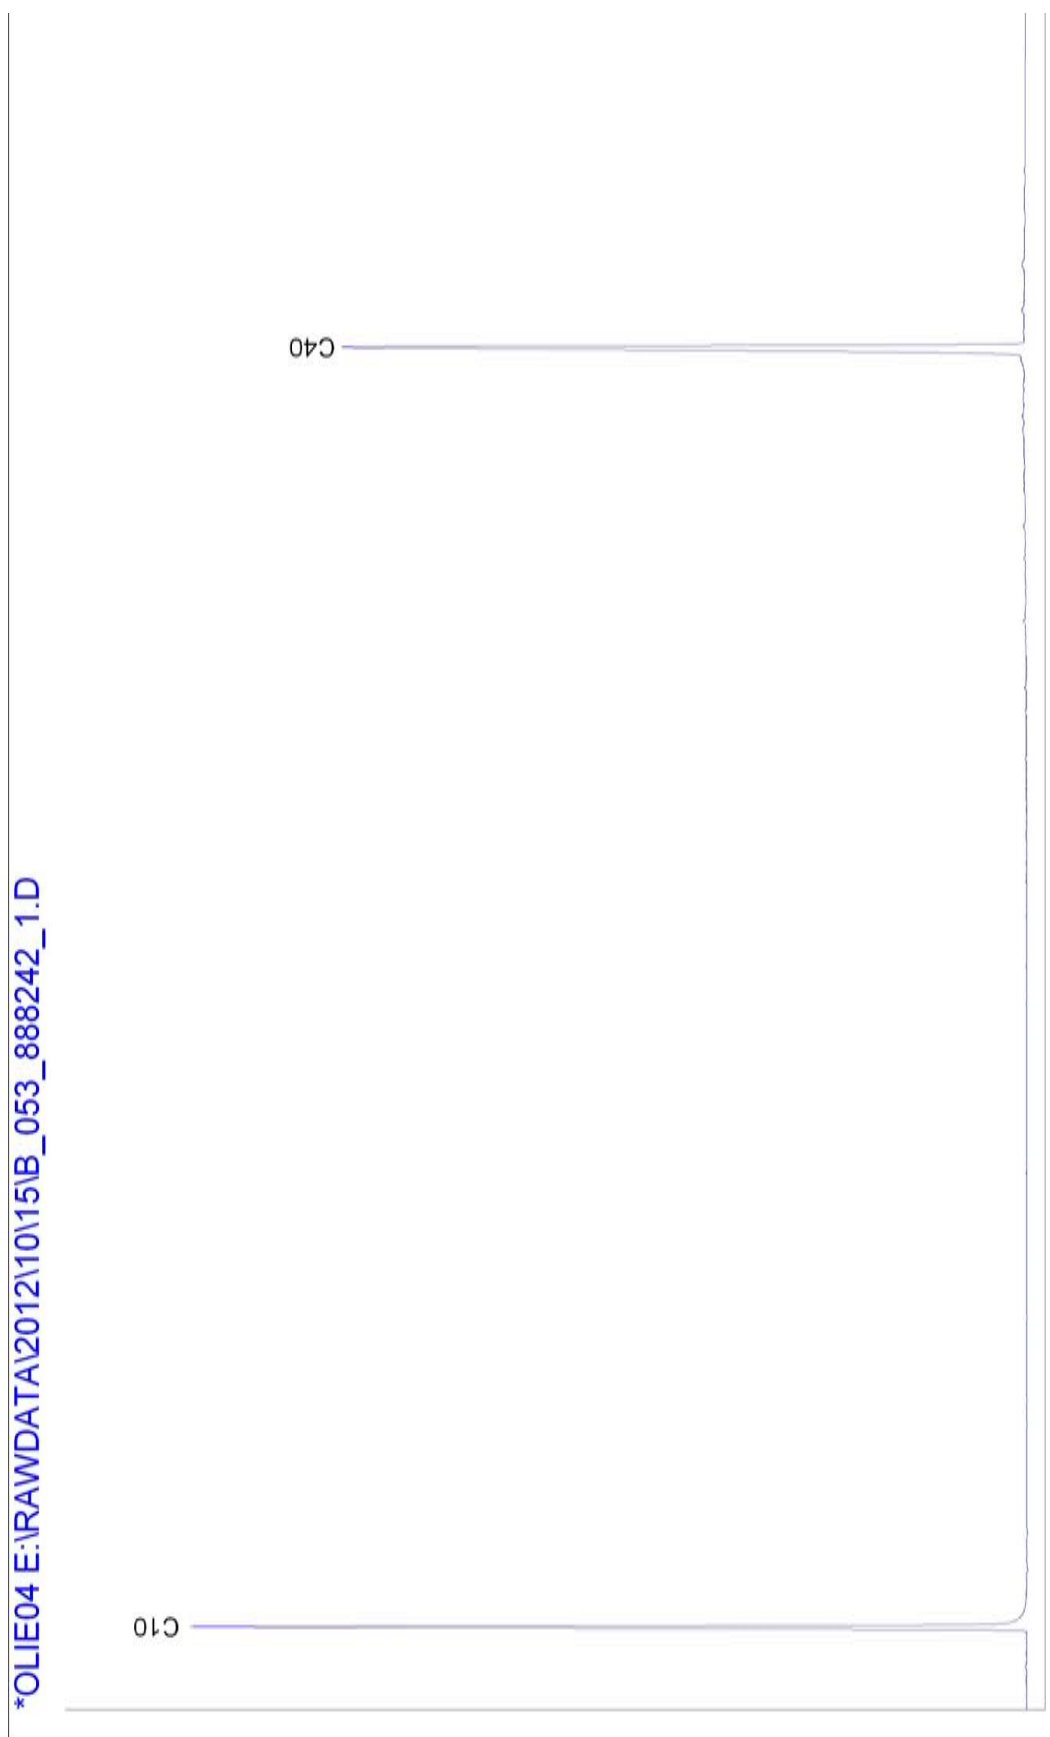
**Monsteromschrijving: MM(1.2+1.3+1.4+2.2+2.3+2.4) / GM-2**

Uit de analyseresultaten van grondmengmonster GM-2 blijkt dat het gehalte kobalt verhoogd is ten opzichte van de betreffende A-waarde.

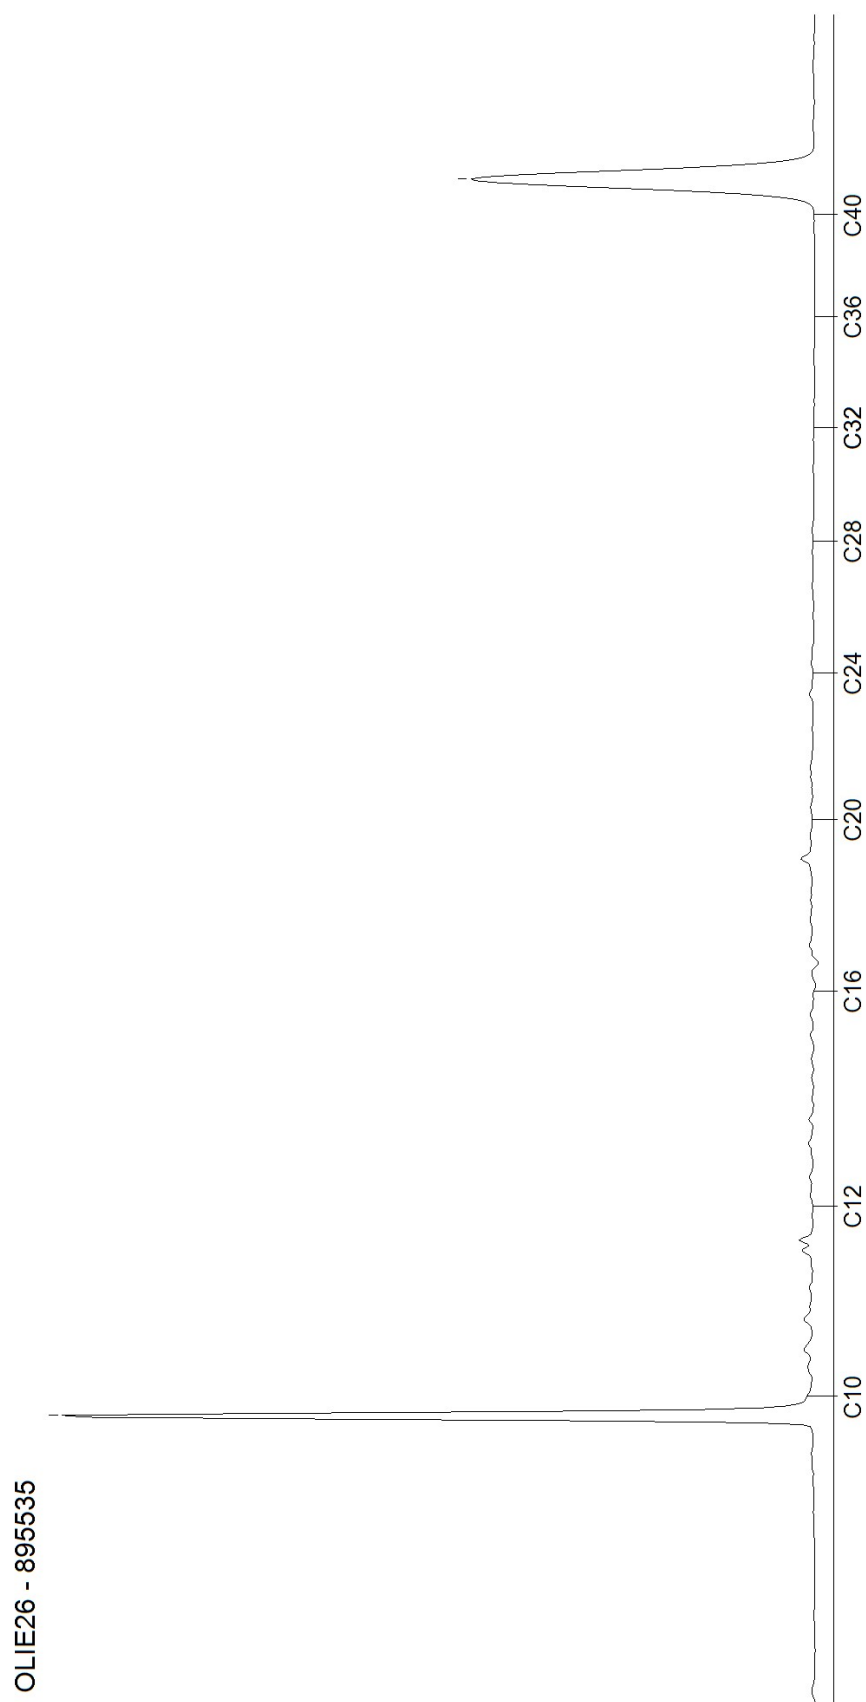
**Monsteromschrijving: PB-1**

Uit de analyseresultaten blijkt dat in het grondwater ter plaatse van peilbuis PB-1 de concentratie barium verhoogd is ten opzichte van de betreffende S-waarde.

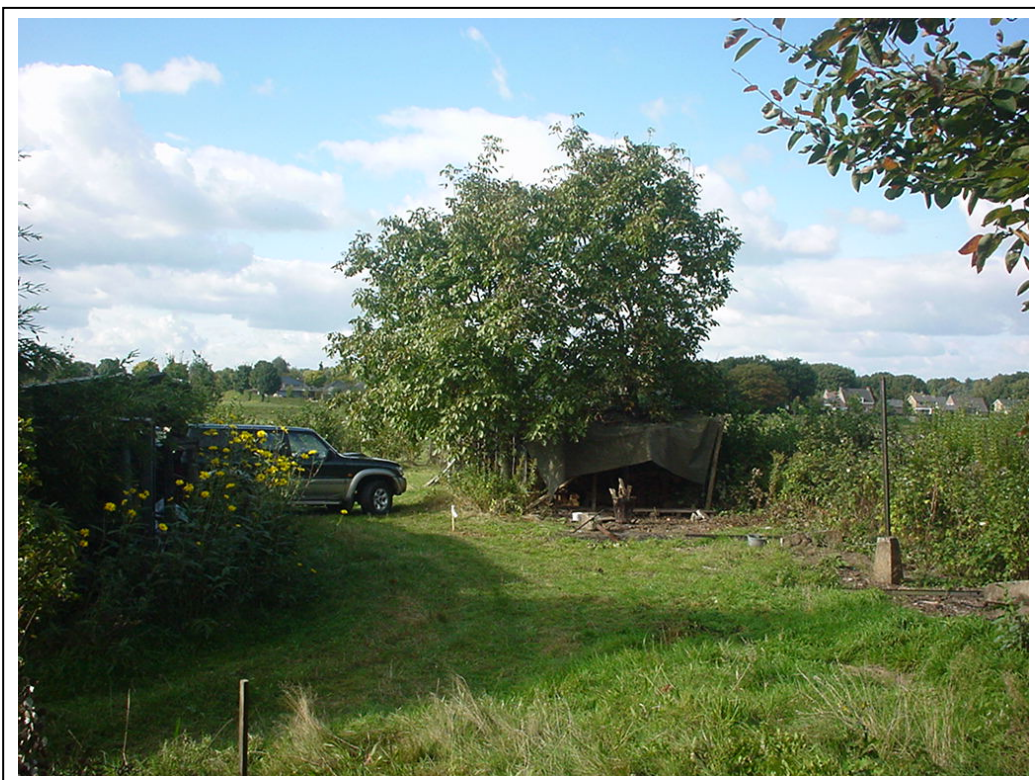
Foto 1 Onderzoeksgebied op de locatie Hoogveldseweg (ong.) te Mill

De betreffende locatie bestaat hoofdzakelijk uit een braakliggend terrein dat deels als tuin is ingericht. Tevens bevinden er zich een tweetal houten schuurtjes, die dienen voor de opslag van brandhout. Er zijn bij de gemeente Mill en St. Hubert en de opdrachtgever geen gegevens bekend die zouden kunnen duiden op een historische bodembelasting ter plaatse van de onderzoekslocatie en/of de directe omgeving. De bodem ter plaatse van de onderzoekslocatie was in het verleden in gebruik als landbouwgrond. Met betrekking tot het huidige gebruik is een terreininspectie uitgevoerd. Gegevens van bodemonderzoek op de locatie zijn niet voorhanden. Op de locatie Hoogveldseweg 37 te Mill is in 1999 door Het Milieubureau een bodemonderzoek uitgevoerd (d.d. 27-7-1999), waaruit is gebleken dat in de bovengrond een verhoogde concentratie arseen ten opzichte van de streefwaarde werd aangetroffen. In het grondwater is de concentratie chroom, ten opzichte van de streefwaarde, verhoogd aangetroffen.
