VERKENNEND BODEMONDERZOEK

HOGEWEG 1A

TE LANGENBOOM

| <b>Rapportnummer</b> | 14122230 |

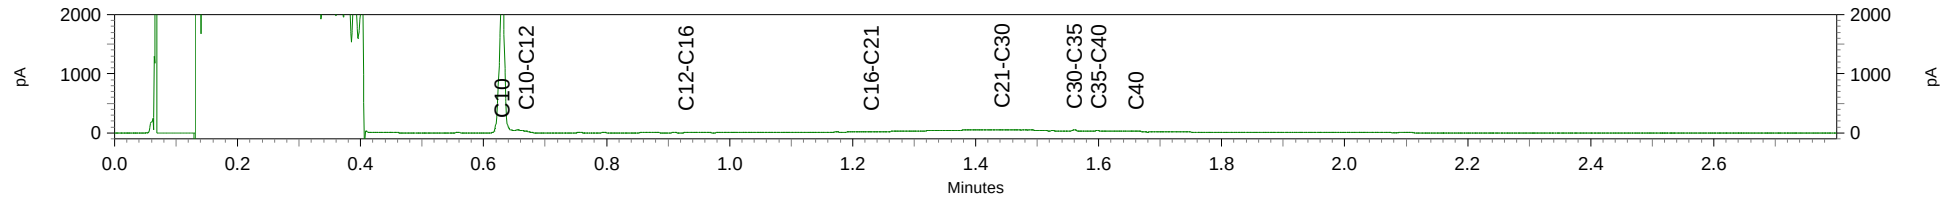
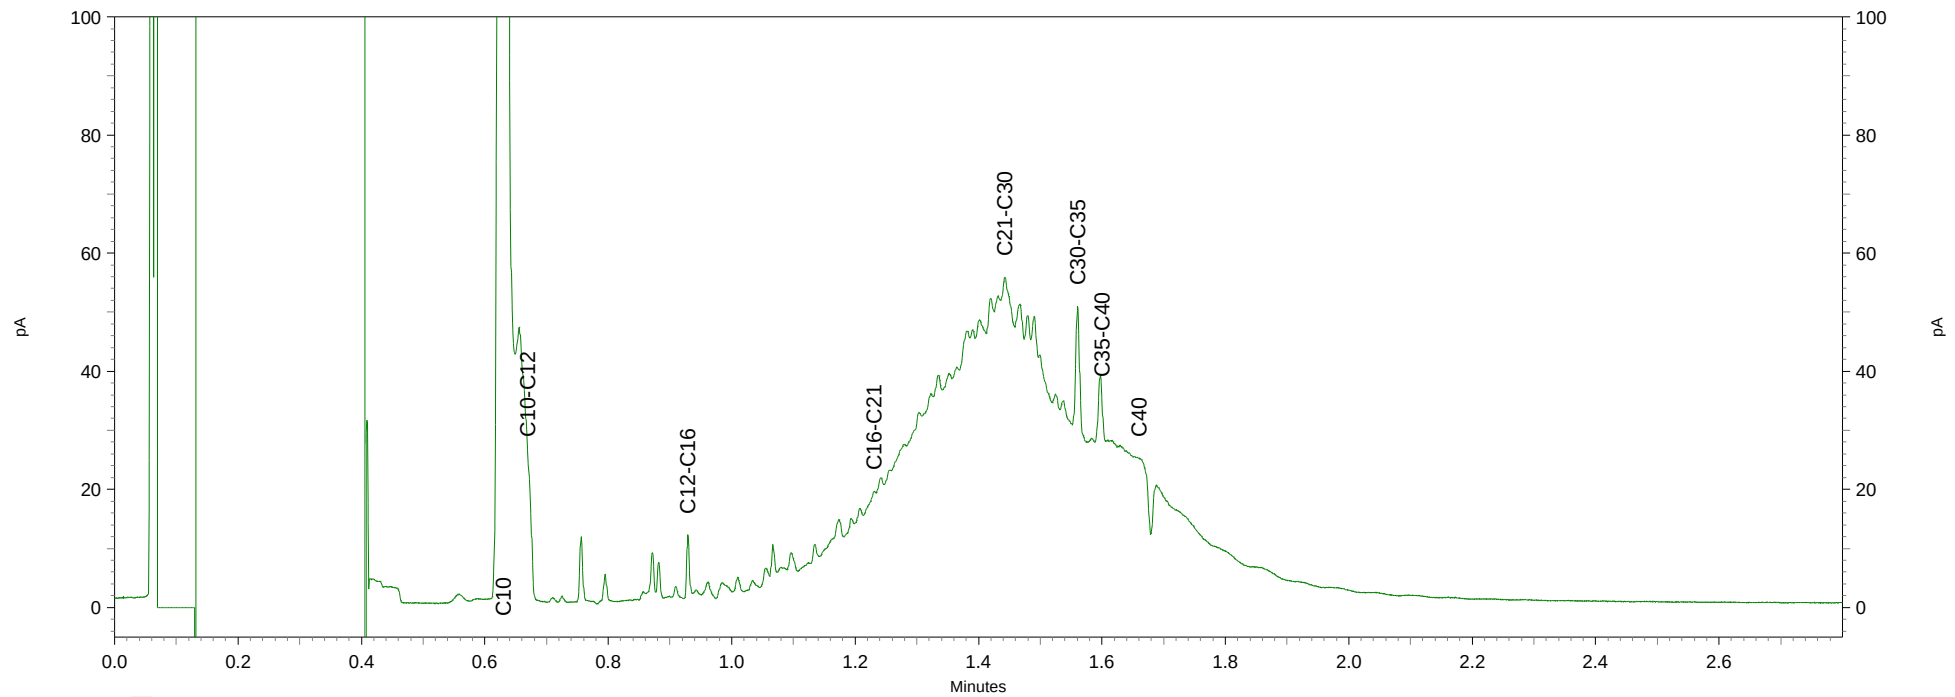
## Chromatogram TPH/ Mineral Oil

Sample ID.: 8547283  
Certificate no.: 2015044658  
Sample description.: MM1 03 (17-50) 11 (12-35) 12 (0-40) 14 (35-50)
