## **HISTORISCH ONDERZOEK**

conform de NEN 5725:2009

## **HAPSEDIJK 8 TE SINT HUBERT**

Rapport: Historisch onderzoek Hapsedijk 8 te Sint Hubert

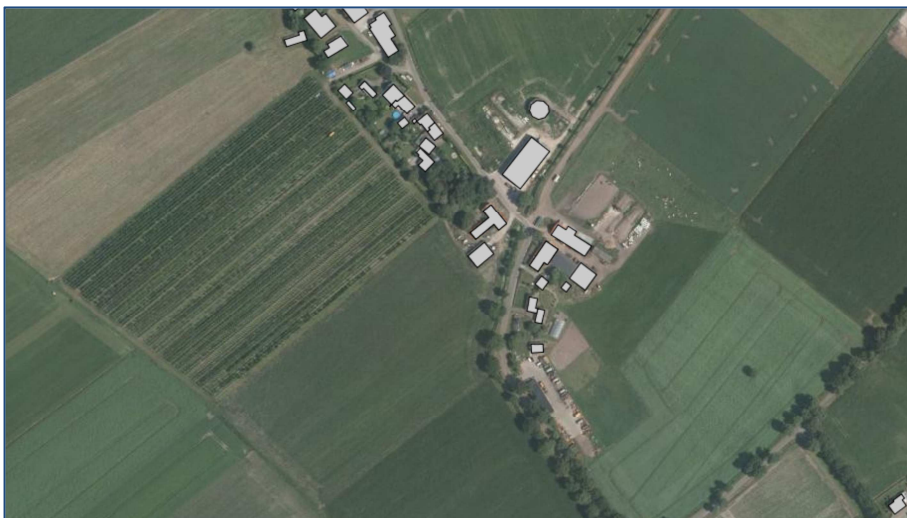
Figuur 2

De locatie is gelegen ten zuiden van Sint Hubert, op de grens van gemeente Mill en Sint Hubert en de gemeente Sint Anthonis. Ten zuidoosten is de Verlorenhoek gelegen. Ten noorden en oosten van de locatie is landbouwgrond gelegen. Ten zuiden en westen is een agrarisch bedrijf aanwezig. In figuur 2 is een luchtfoto weergegeven.

Luchtfoto

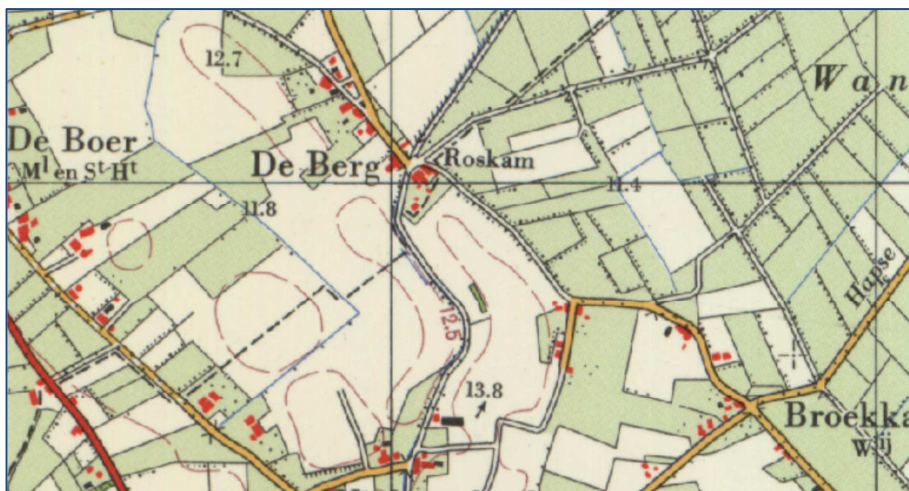
Figuur 5

Uit navraag bij de opdrachtgever is gebleken dat vanaf 1970 de eerste activiteiten op de locatie zijn begonnen. De woning Hapsedijk 8 is gerealiseerd omstreeks 1970. In de jaren hierna zijn de zuidelijk aanwezige opstallen gerealiseerd.

Topografische kaart ca. 1970

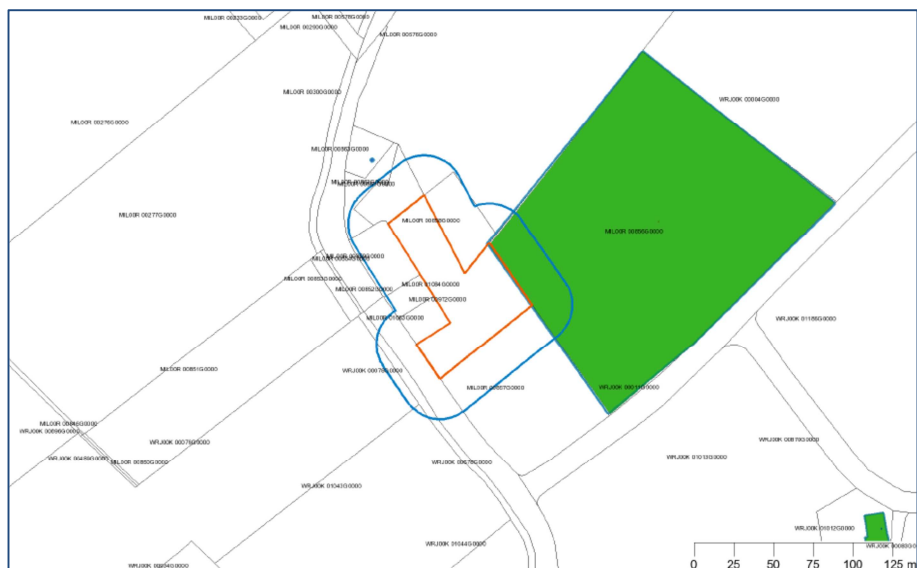
Op het landbouwperceel gelegen ten oosten van de onderzoekslocatie is in het verleden een verkennend bodemonderzoek uitgevoerd door het Bureau Milieu metingen van de Provincie Noord-Brabant (rapportnummer 2009-0117-B-O, d.d. 27 augustus 2009). Uit het onderzoek is gebleken dat er ten tijde van de veldwerkzaamheden geen zintuiglijke afwijkingen zijn waargenomen waaruit bleek dat de bodem mogelijk verontreinigd zou zijn. De bovengrond bevatte een gehalte aan kobalt hoger dan de achtergrondwaarde 200. De ondergrond bevatte geen verontreiniging. Het grondwater bevatte een lichte verontreiniging met barium, nikkel en koper.

Uitsnede bodemrapportage  
Omgevingsdienst Brabant Noord

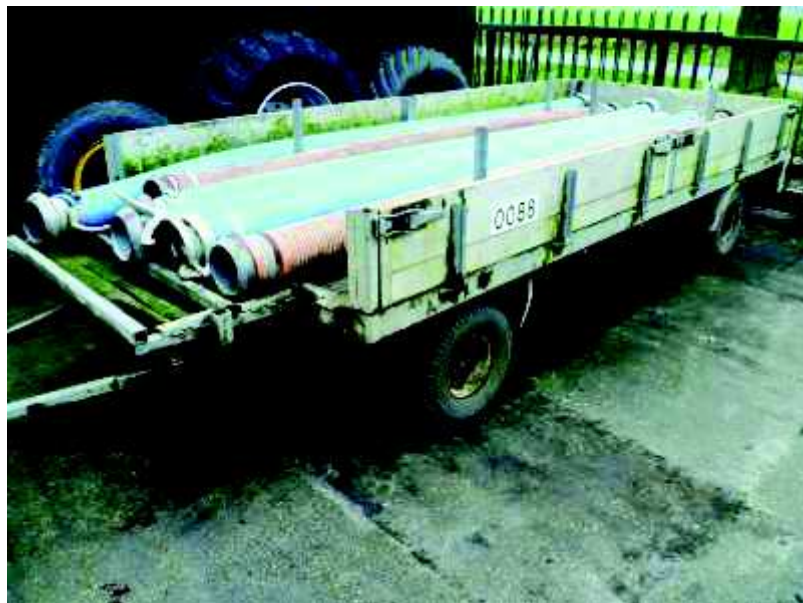
*In de huidige situatie staan de voertuigen gestald op betonplaten. Enkele werktuigen (zonder olie, zoals hooischudders, ploegen, Landrol en woelers) zijn gestald op onverharde gronden.*

*Gebruikte betonplaten*

*In de nieuwe situatie zullen de voertuigen en de werktuigen in de loods gestald worden. Deze loods wordt voorzien van een vloestof kerende vloer.*
