## RAPPORT

### Verkennd bodemonderzoek Voordijk 37 te Sint Hubert

**Projectnummer** : 17KL001

**Datum** : 25 januari 2017

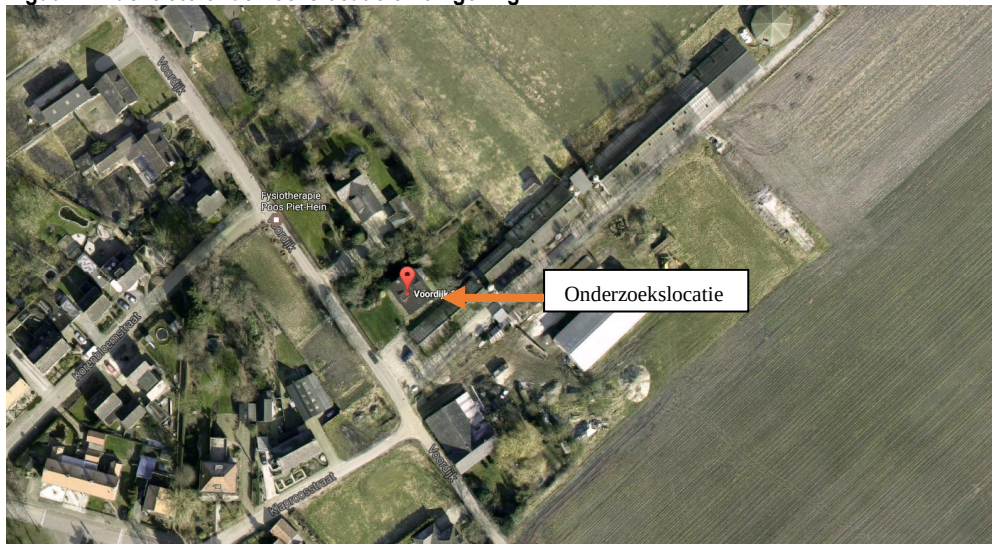
**Figuur 1: Luchtfoto onderzoekslocatie en omgeving**

In figuur 1 is een luchtfoto te zien van de onderzoekslocatie en directe omgeving.

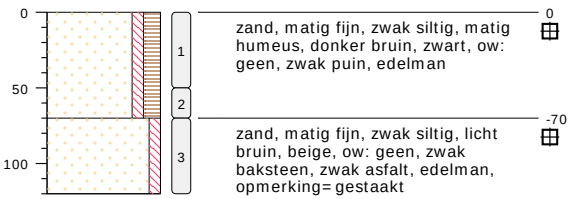
**01**

type **grondboring**  
 datum **09-01-2017**  
 boormeester **AJM Heddes**

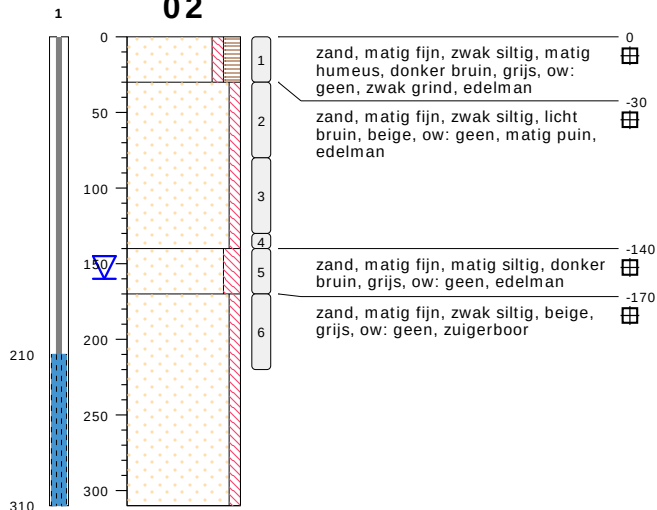
**02**

type **peilbuis met 1 filter**  
 datum **09-01-2017**  
 boormeester **AJM Heddes**

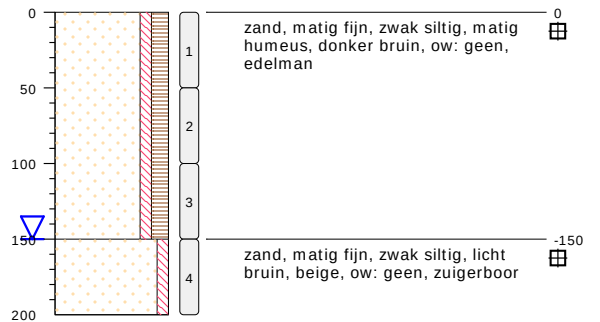
**03**

type **grondboring**  
 datum **09-01-2017**  
 boormeester **AJM Heddes**

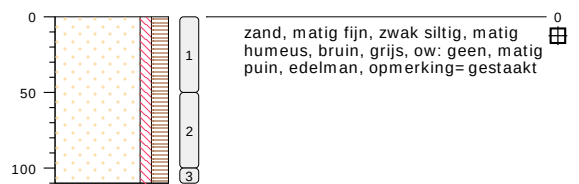
**04**

type **grondboring**  
 datum **09-01-2017**  
 boormeester **AJM Heddes**

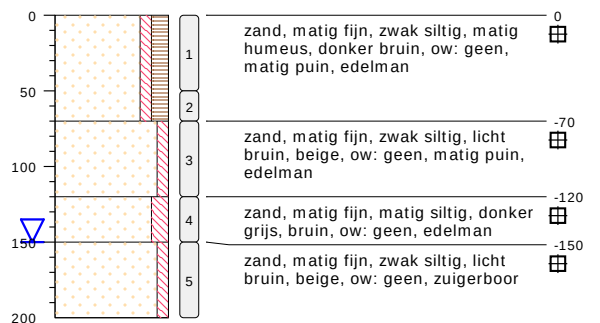
**05**

type **grondboring**  
 datum **09-01-2017**  
 boormeester **AJM Heddes**

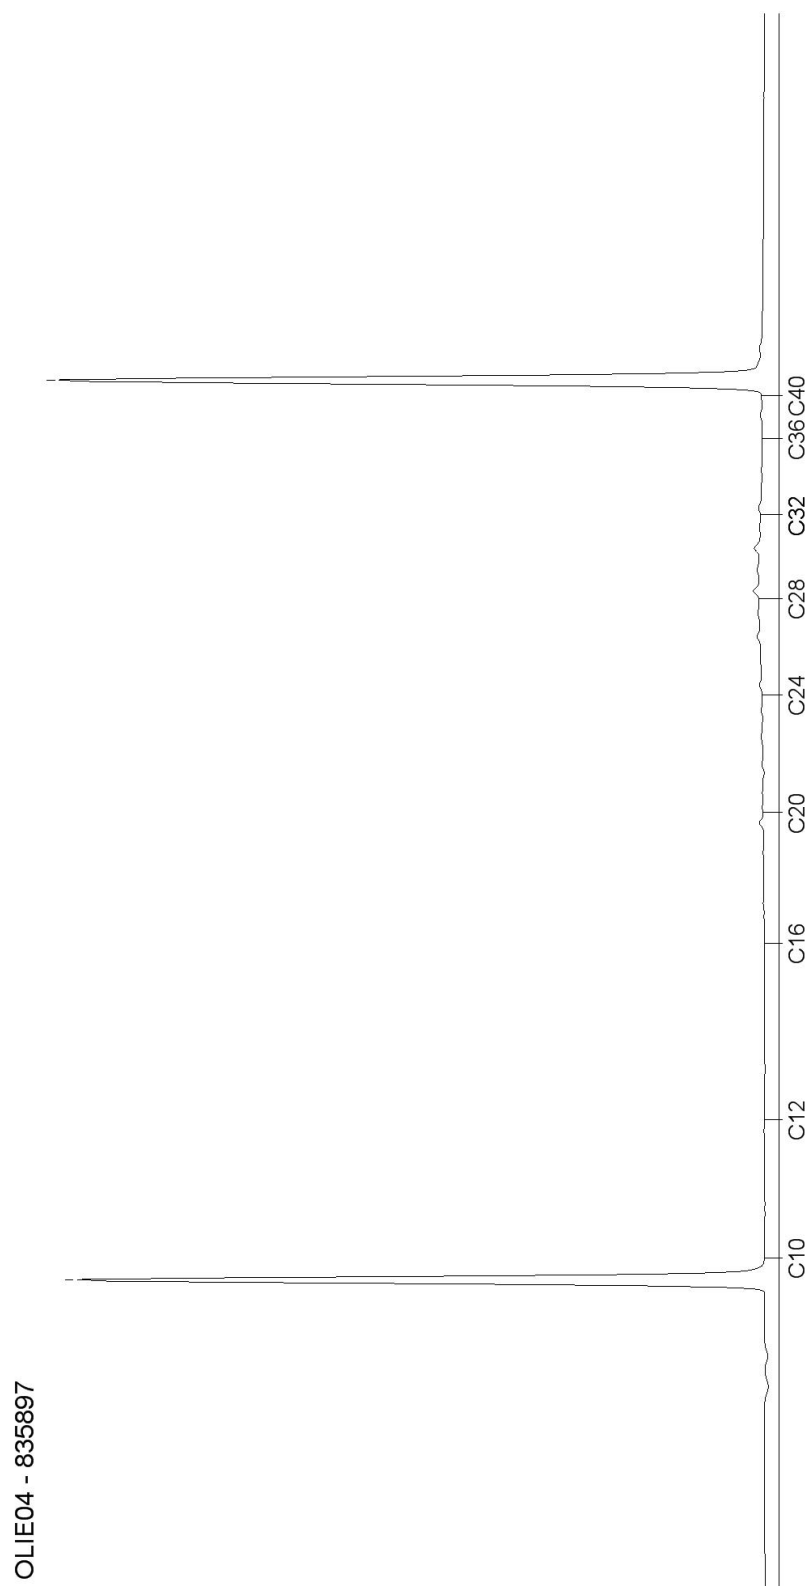
CHROMATOGRAM for Order No. 631768, Analysis No. 835897, created at 13.01.2017 12:46:17

**Monsteromschrijving: MM1, 01: 0-50, 04: 0-50, 05: 0-50**

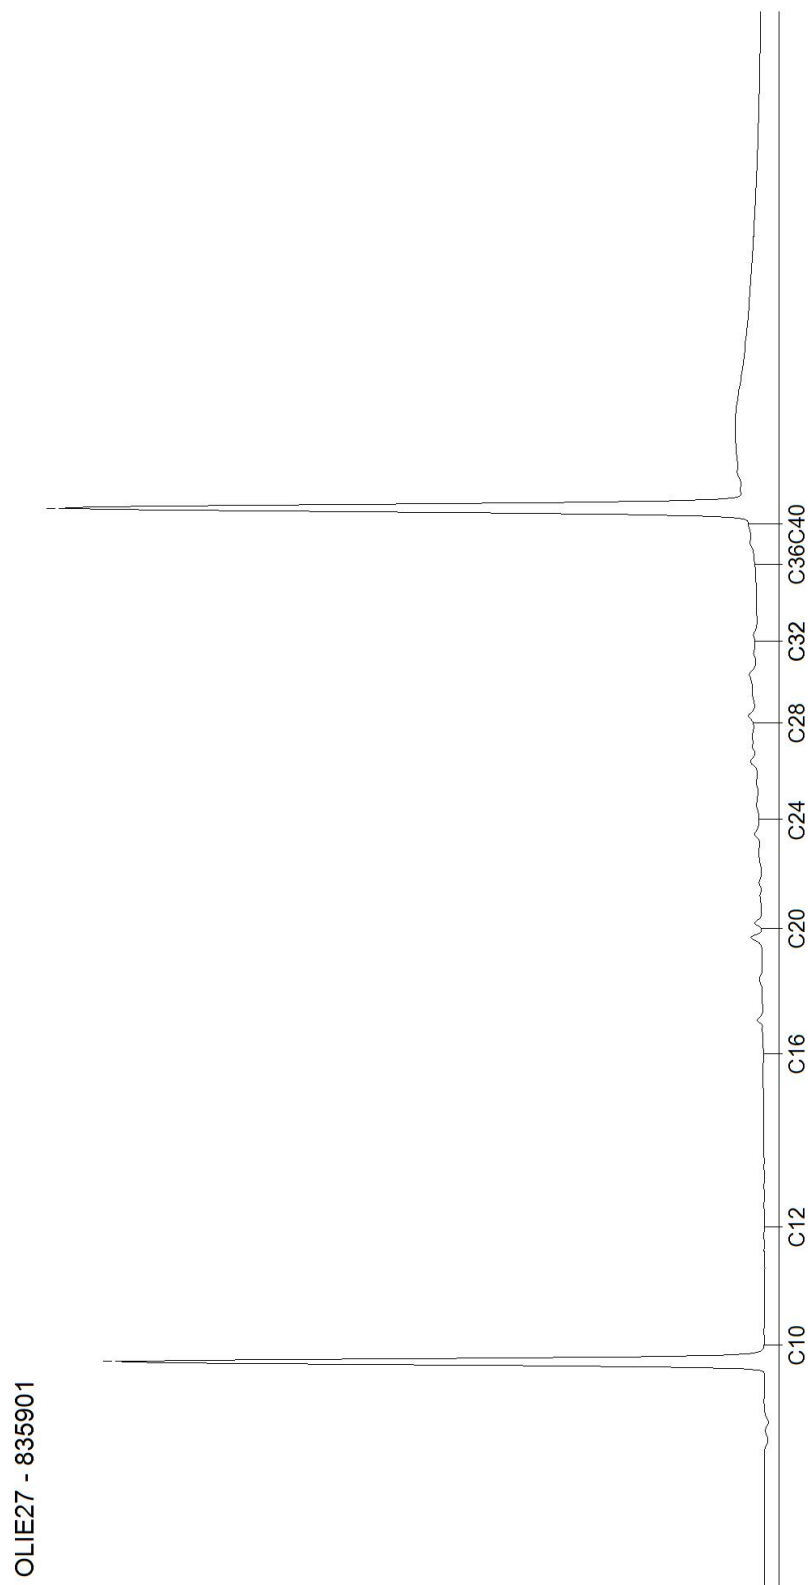
CHROMATOGRAM for Order No. 631768, Analysis No. 835901, created at 13.01.2017 09:54:47

**Monsteromschrijving: MM2, 02: 30-80, 02: 80-130, 02: 130-140, 04: 50-100, 04: 100-110, 05: 50-70, 05: 70-120**

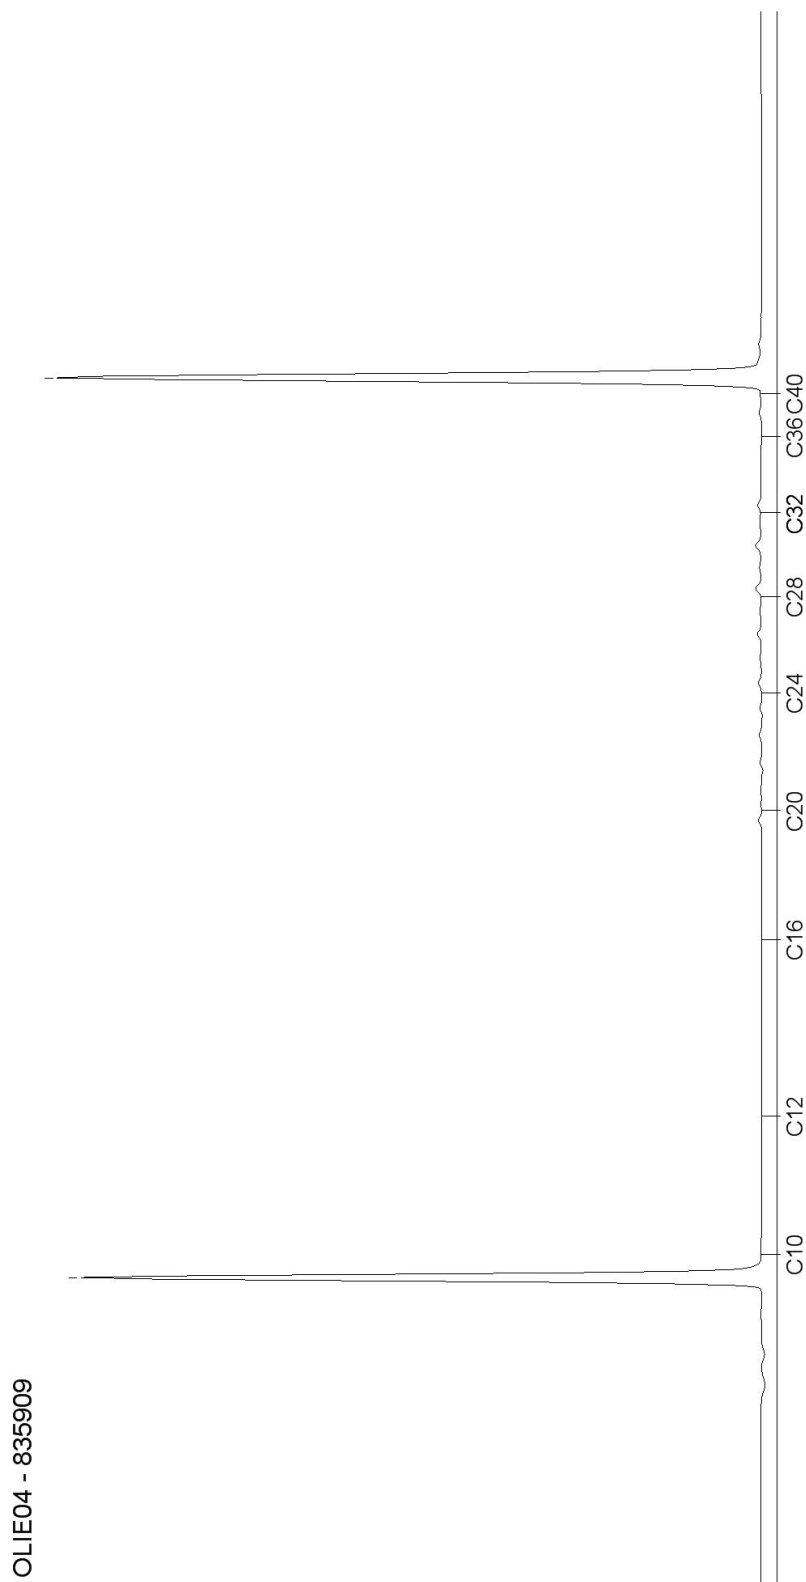
CHROMATOGRAM for Order No. 631768, Analysis No. 835909, created at 13.01.2017 12:46:17

**Monsteromschrijving: MM3, 06: 0-50, 07: 0-35, 07: 35-85, 08: 0-50, 09: 0-50, 10: 0-50**

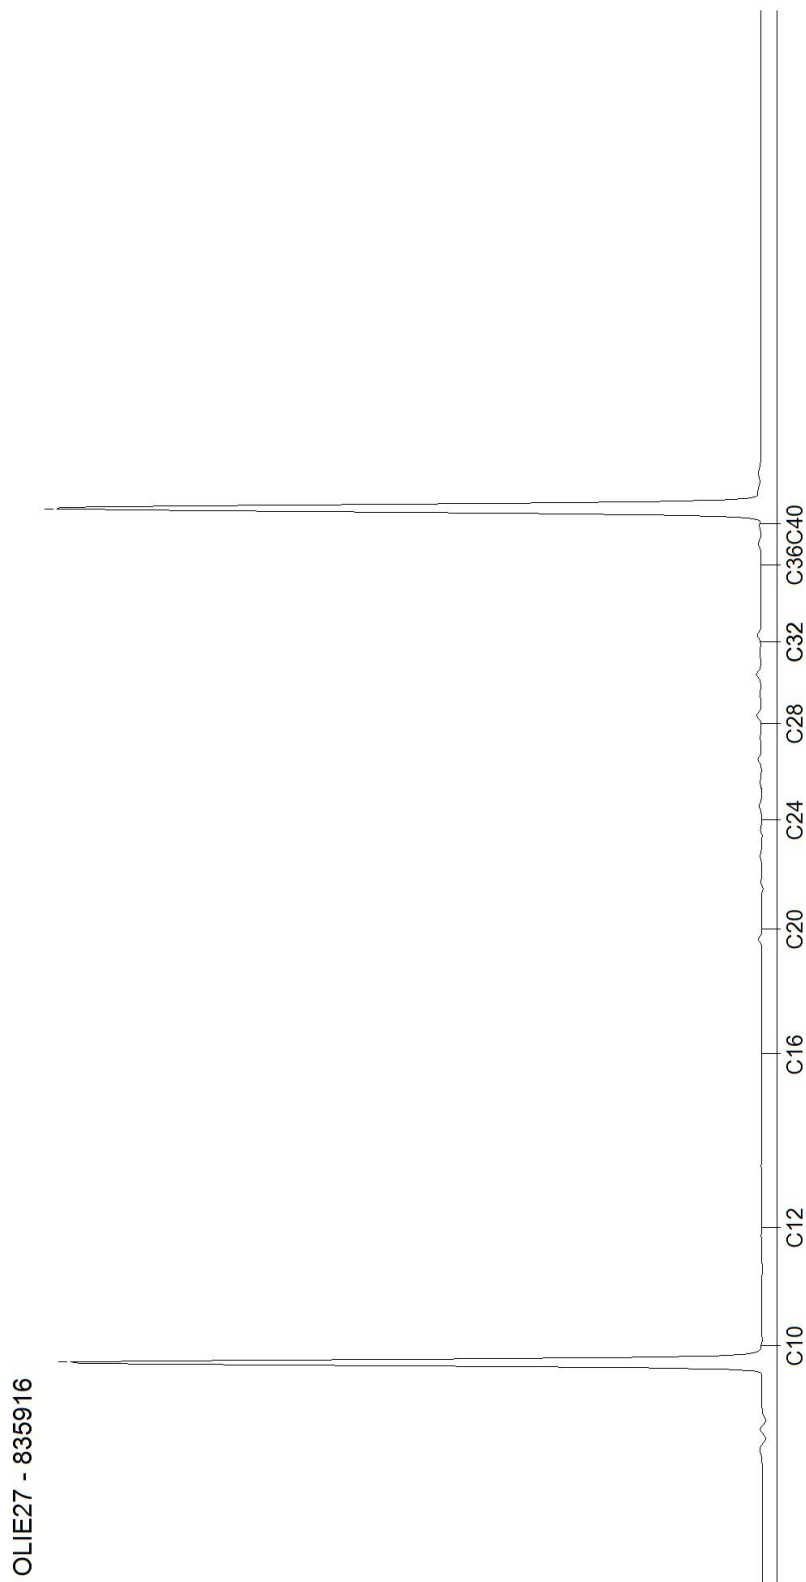
CHROMATOGRAM for Order No. 631768, Analysis No. 835916, created at 13.01.2017 09:54:47

**Monsteromschrijving: MM5, 06: 50-70, 06: 70-120, 06: 120-170, 07: 85-120, 07: 120-170, 08: 50-100, 09: 50-90, 10: 50-90, 10: 90-130, 10: 130-170**

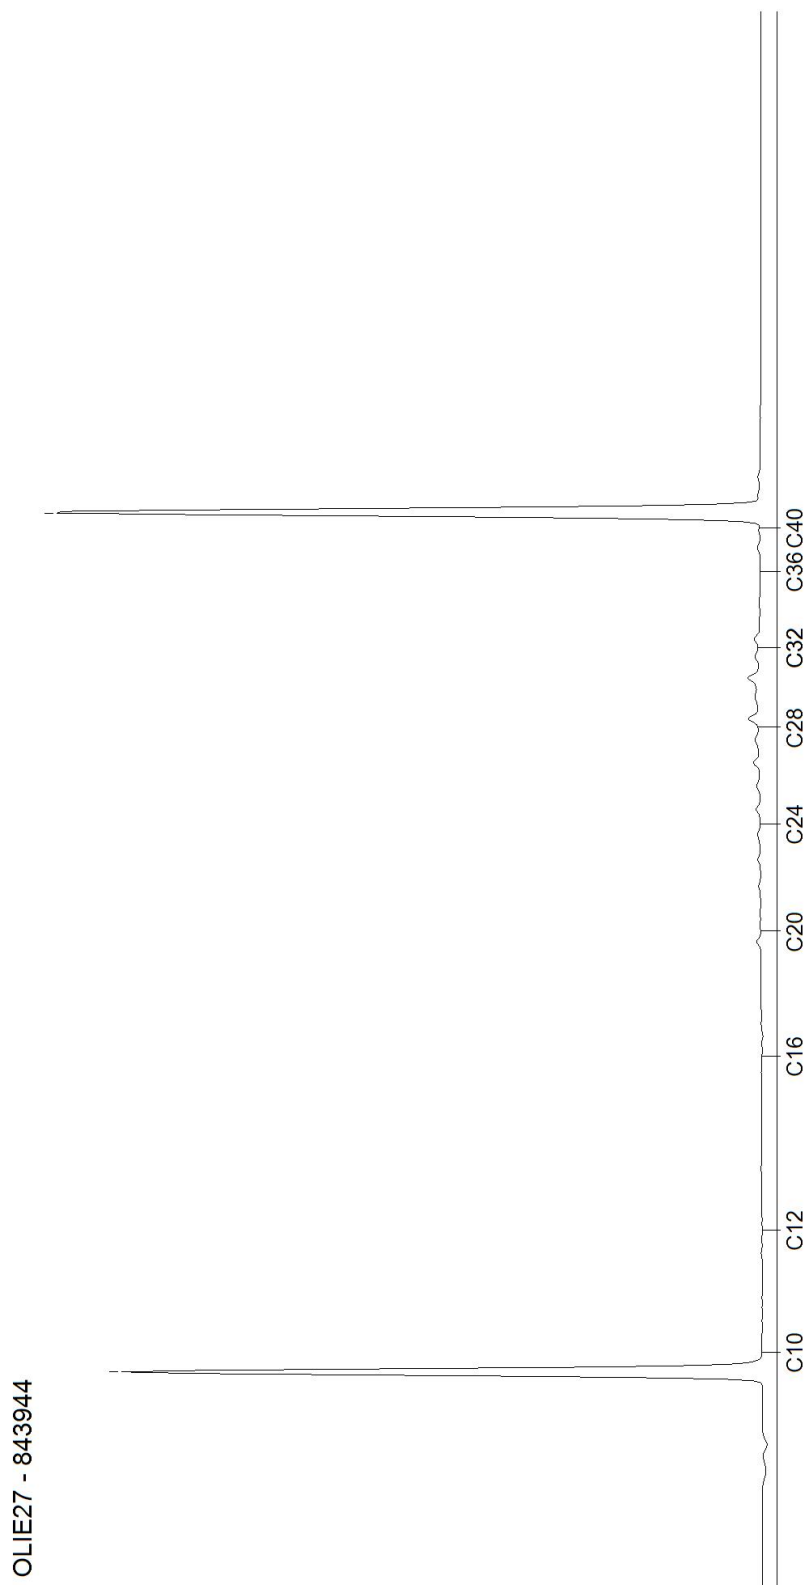
CHROMATOGRAM for Order No. 633330, Analysis No. 843944, created at 20.01.2017 08:16:16

**Monsteromschrijving: MM4, 11: 0-50, 12: 0-50, 13: 0-50, 14: 0-50, 15: 0-50, 16: 0-50, 17: 50-100, 18: 25-65, 19: 25-65**

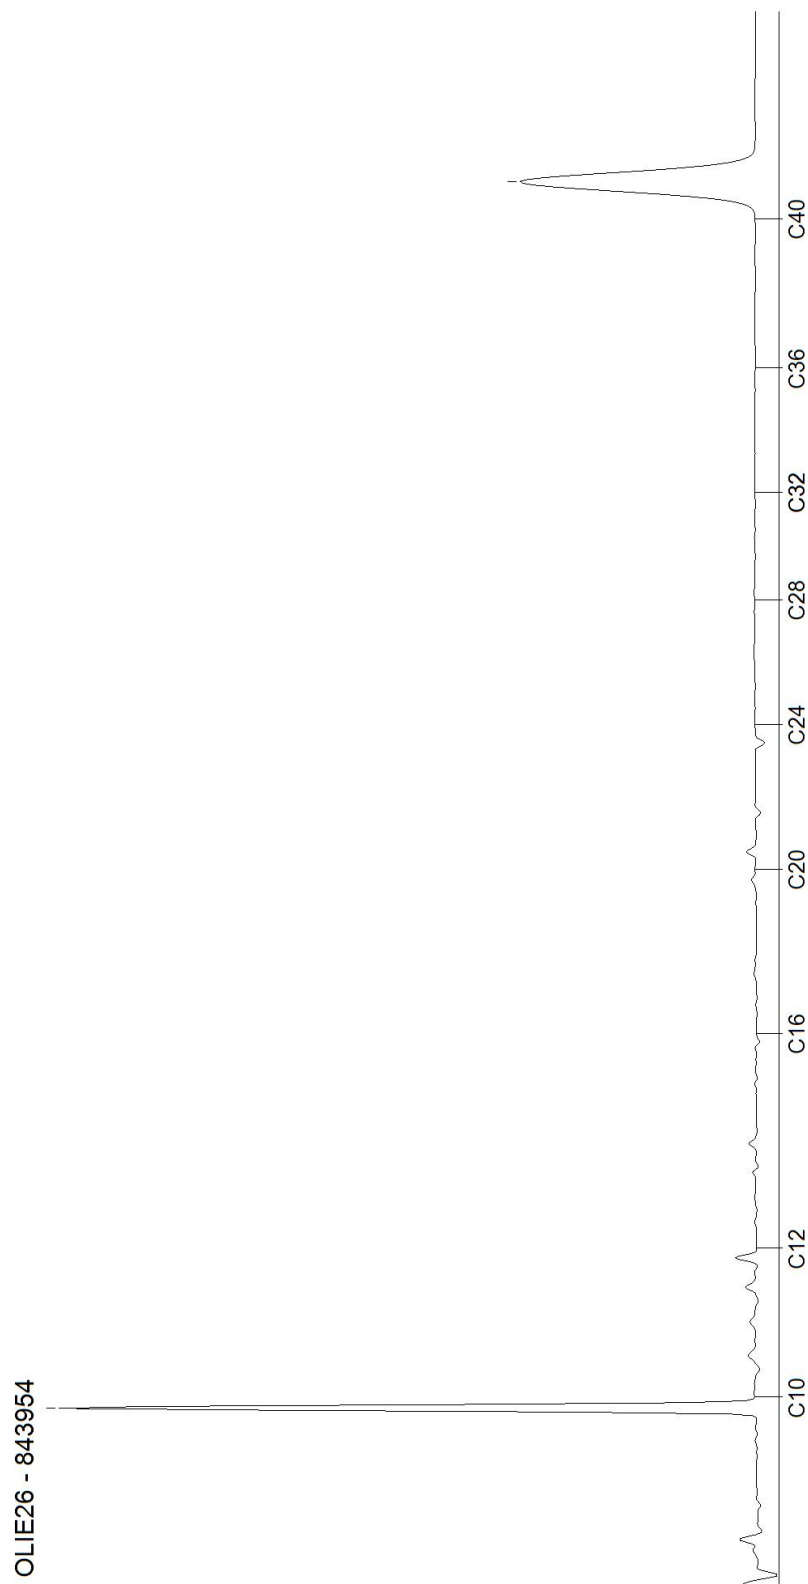
CHROMATOGRAM for Order No. 633331, Analysis No. 843954, created at 19.01.2017 08:19:34

**Monsteromschrijving: PB02, 02-1: 210-310, 02-1: 210-310, 02-1: 210-310**

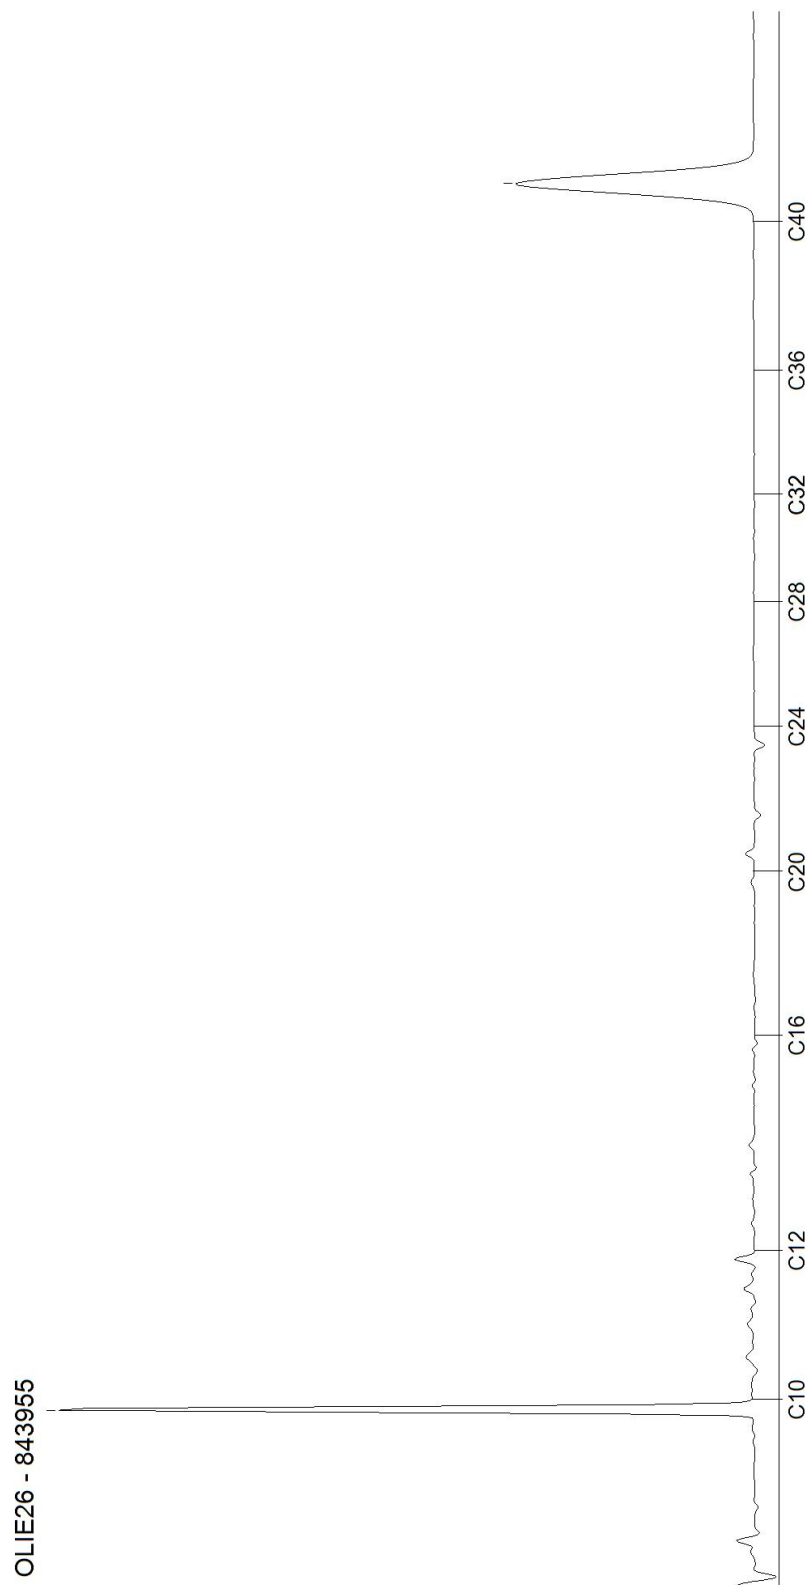
CHROMATOGRAM for Order No. 633331, Analysis No. 843955, created at 19.01.2017 08:19:34

**Monsteromschrijving: PB06, 06-1: 150-250, 06-1: 150-250, 06-1: 150-250**

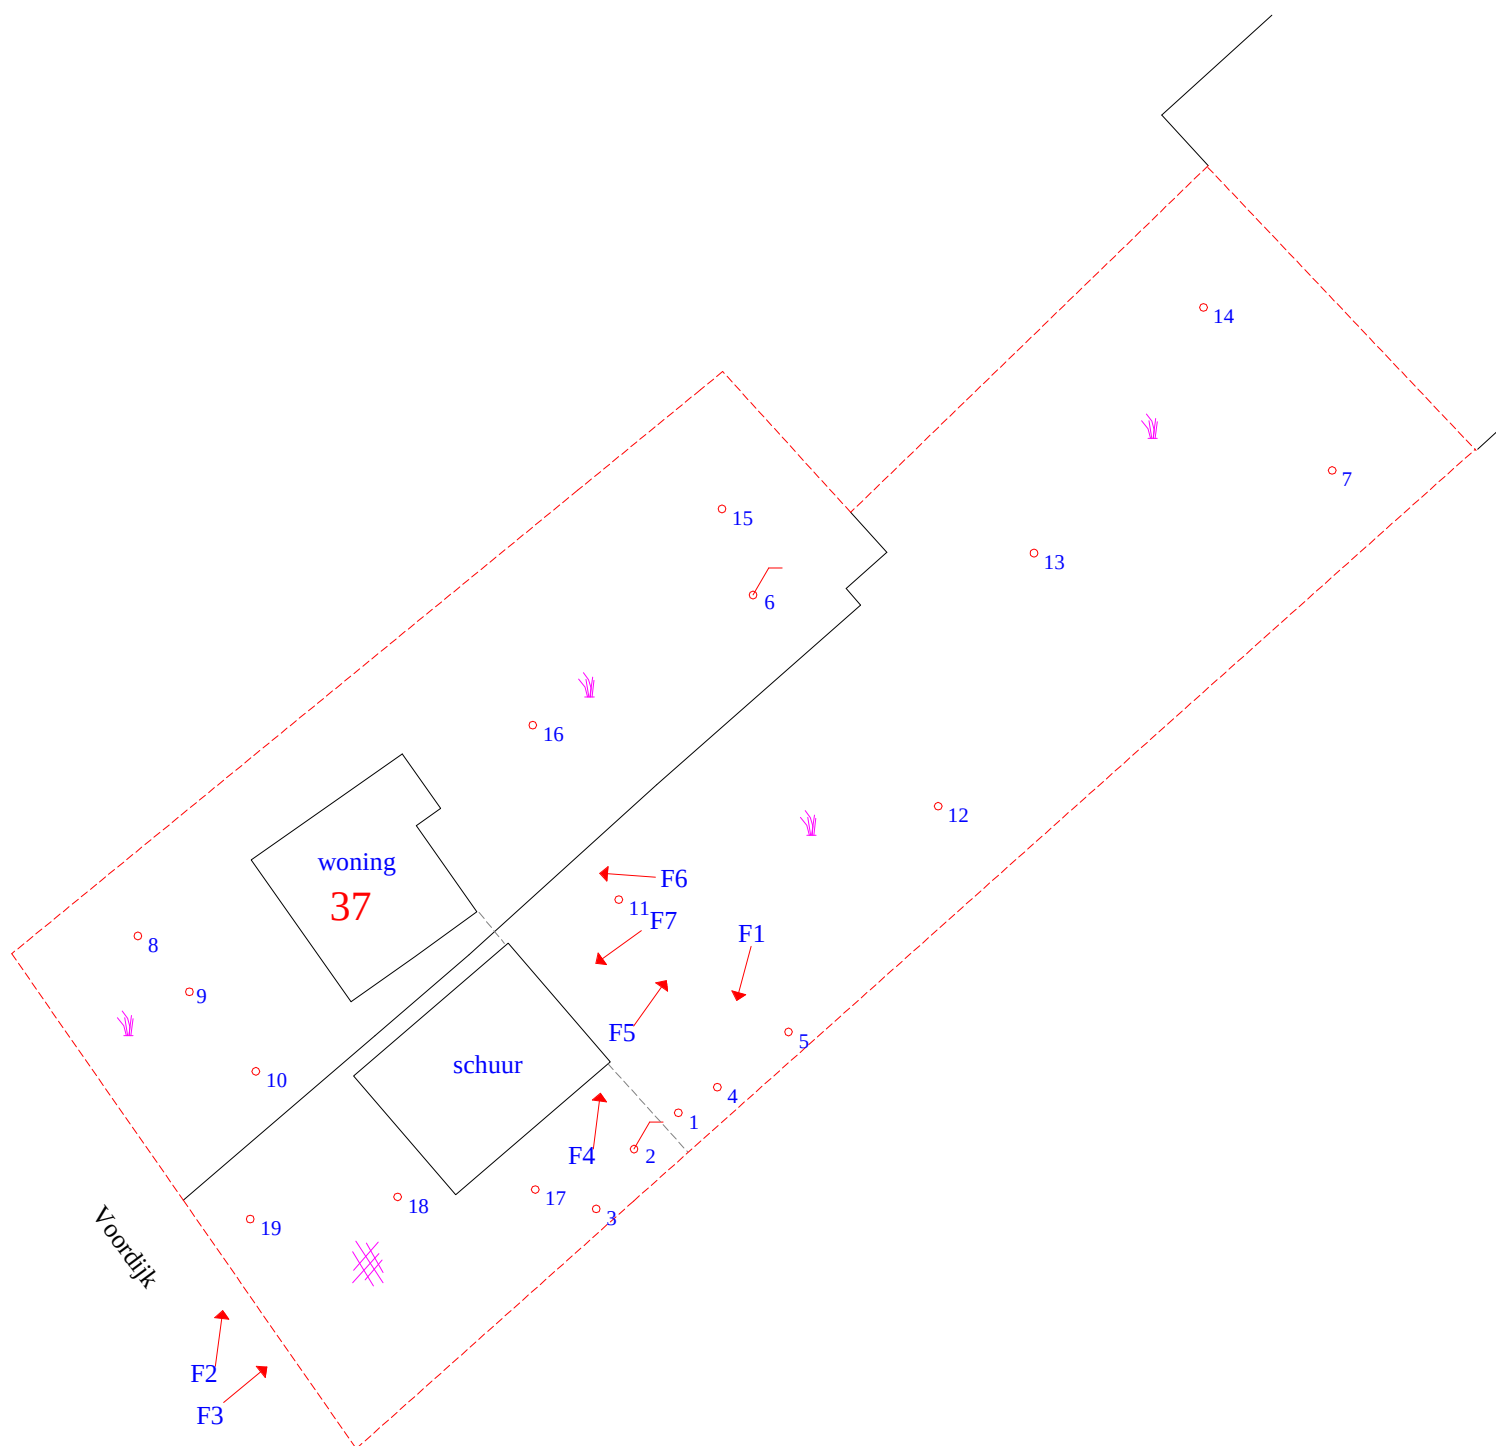
## **Bijlage 5: Overzicht posities monsternamepunten**

De posities van de monsternamenpunten zijn in bijlage 5 weergegeven.
