## RAPPORT

### Verkennd asbestonderzoek Voordijk 37 te Sint Hubert

**Projectnummer** : 18KL013

**Datum** : 24 januari 2018

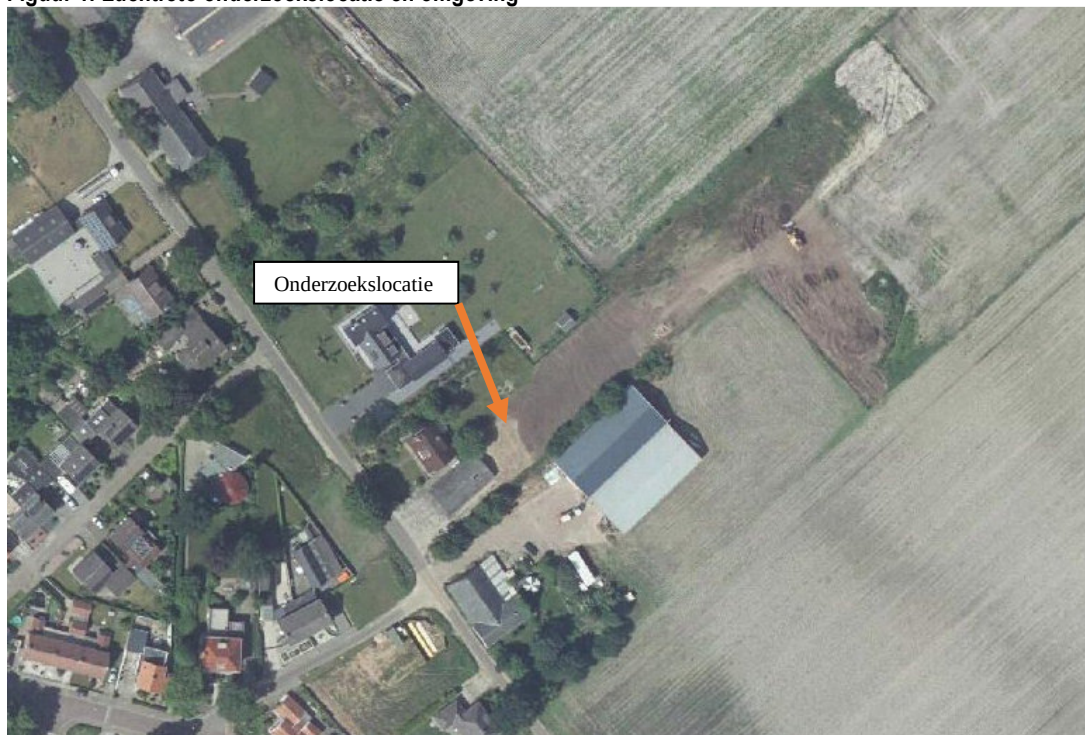
**Figuur 1: Luchtfoto onderzoekslocatie en omgeving**

De onderzoekslocatie bevindt zich aan de rand van de bebouwde kom aan de noordoostzijde van het centrum van Sint Hubert. De omgeving aan de noordoostzijde van de onderzoekslocatie betreft voornamelijk bouw- en/of weilanden (agrarisch gebied). Aan de zuidwestzijde bevinden zich voornamelijk woningen (bebouwd gebied).

De onderzoekslocatie ligt aan de Voordijk 37 te Sint Hubert en is kadastraal bekend als *Ge-meente Mill, sectie R, nrs. 1081 en 1243 (ged.)*.
