## Rapport

**verkennend bodemonderzoek**  
**Sint Hubertse Binnenweg 58 te Sint Hubert**

*Projectnaam* Sint Hubertse Binnenweg 58 te Sint Hubert  
*Projectnummer* B1965

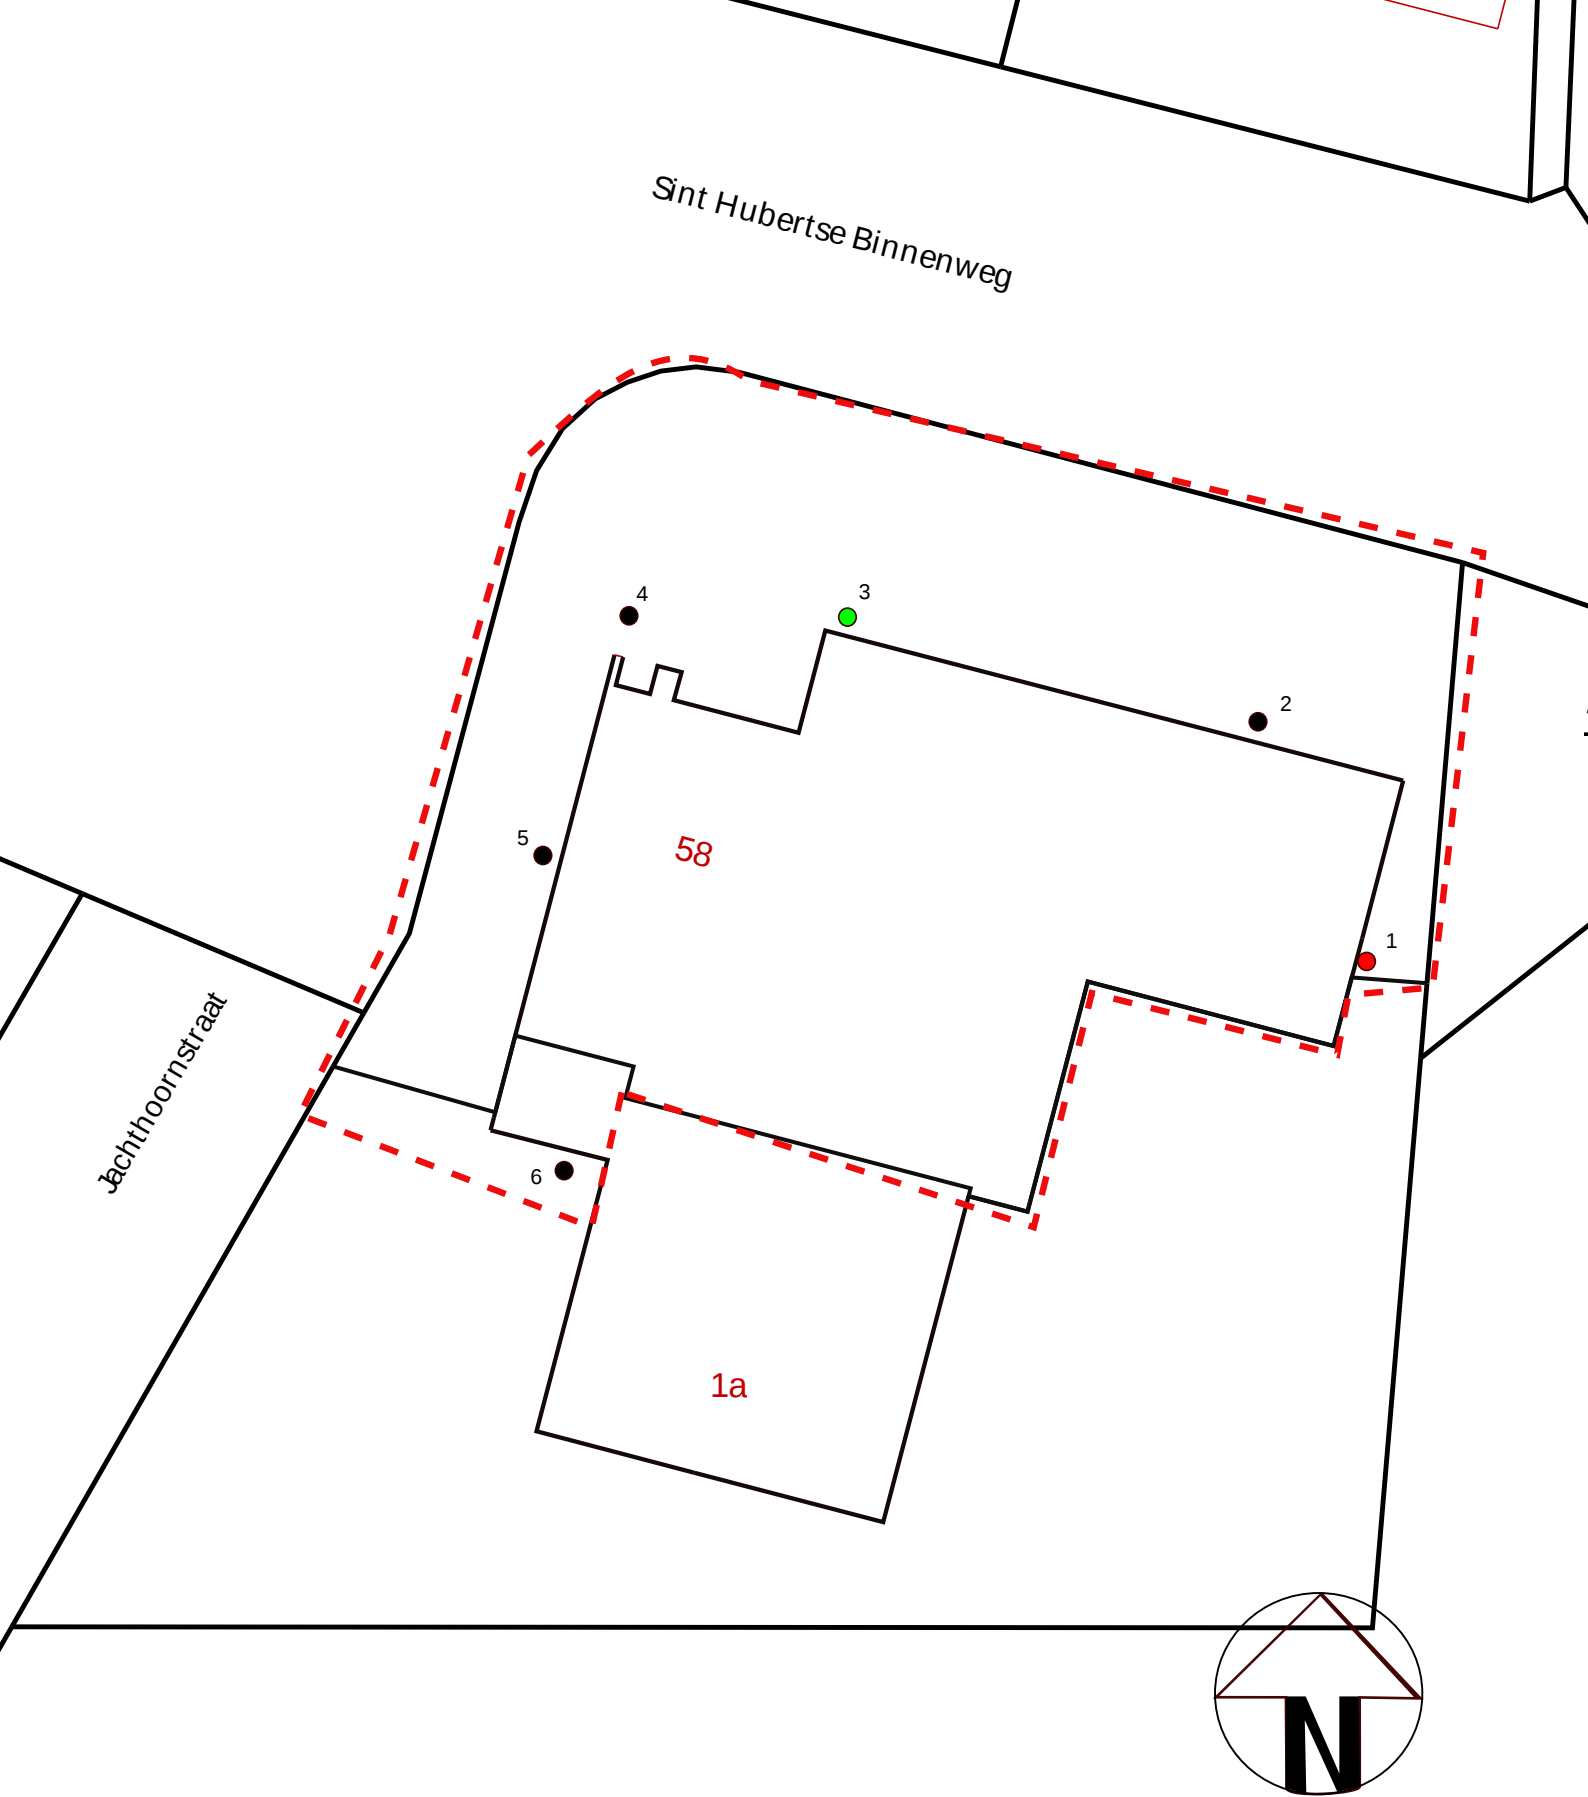
### Situatietekening met boorpunten

- In bijlage 2 is de plaats van de boringen in de situatietekening opgenomen.
- Voor de gedetailleerde boorprofielbeschrijvingen per boring wordt verwezen naar bijlage 3.
- In bijlage 6 zijn de veldwerkrapportages opgenomen

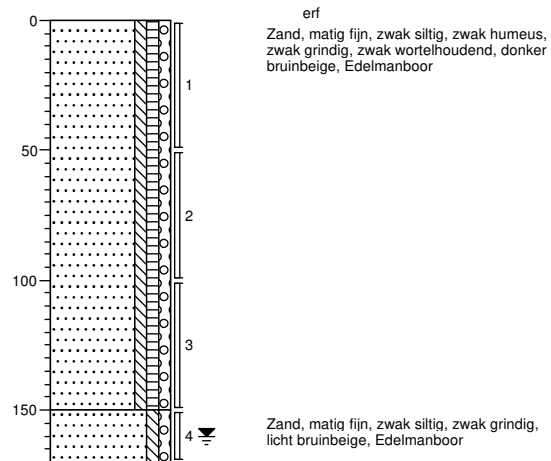
### Boring: 1

Datum: 14-11-2017  
GWS: 160  
Boormeester: Michel Gloudemans

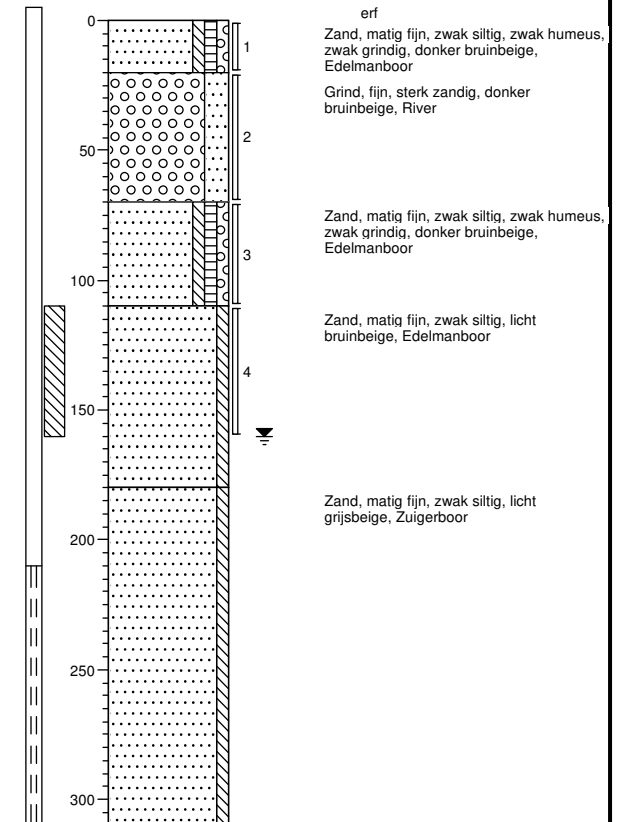
### Boring: 3

Datum: 14-11-2017  
GWS: 160  
Boormeester: Michel Gloudemans

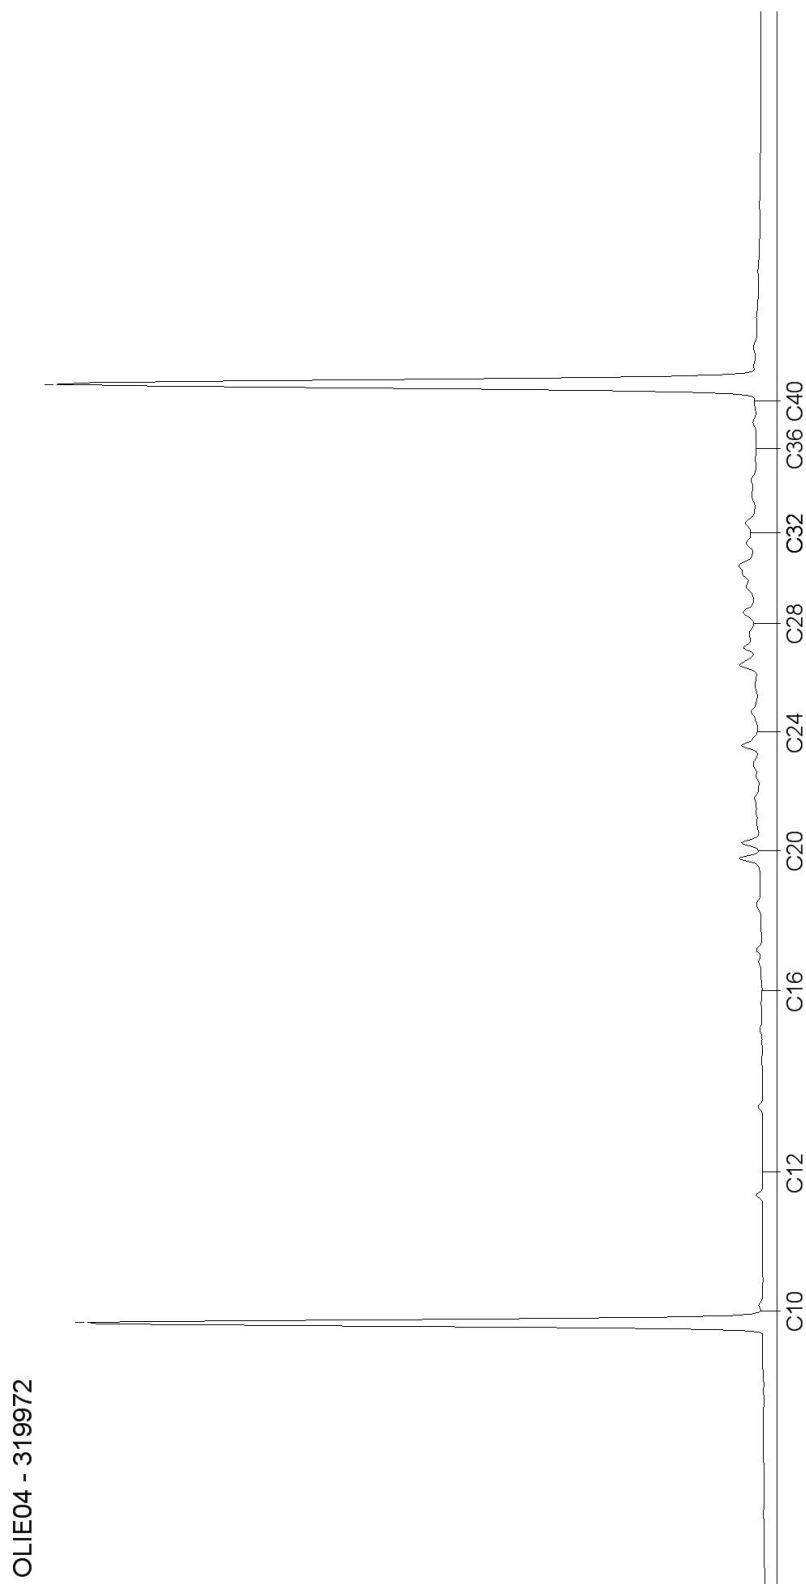
CHROMATOGRAM for Order No. 728669, Analysis No. 319972, created at 20.11.2017 10:25:37

**Monsteromschrijving: 1 (0-50) 2 (10-60) 3 (0-20) 4 (40-70) 5 (40-70) 6 (0-50)**

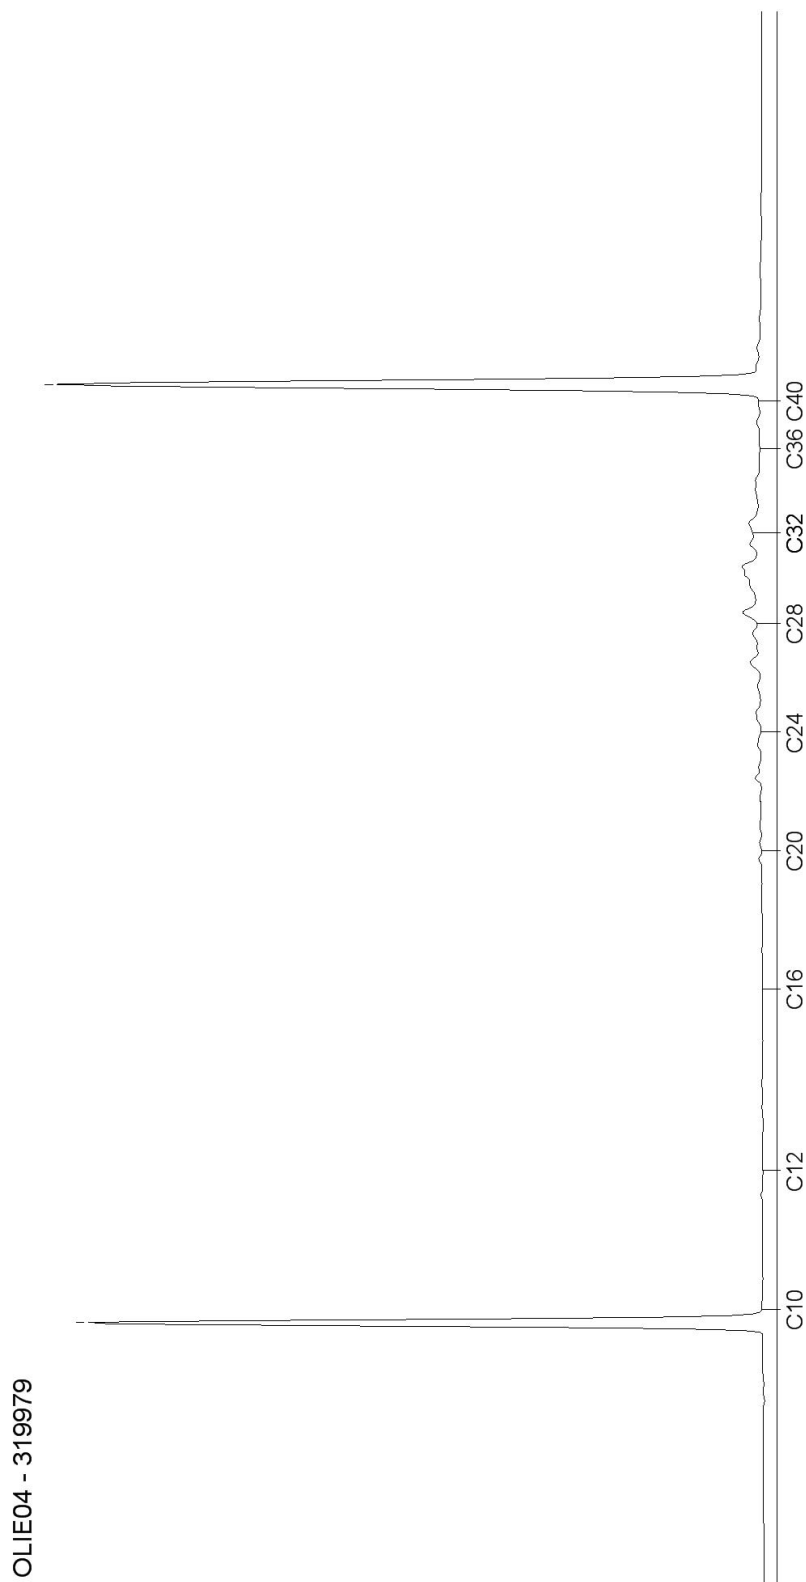
CHROMATOGRAM for Order No. 728669, Analysis No. 319979, created at 20.11.2017 10:25:37

**Monsteromschrijving: 1 (50-100) 1 (100-150) 3 (70-110) 3 (110-160)**

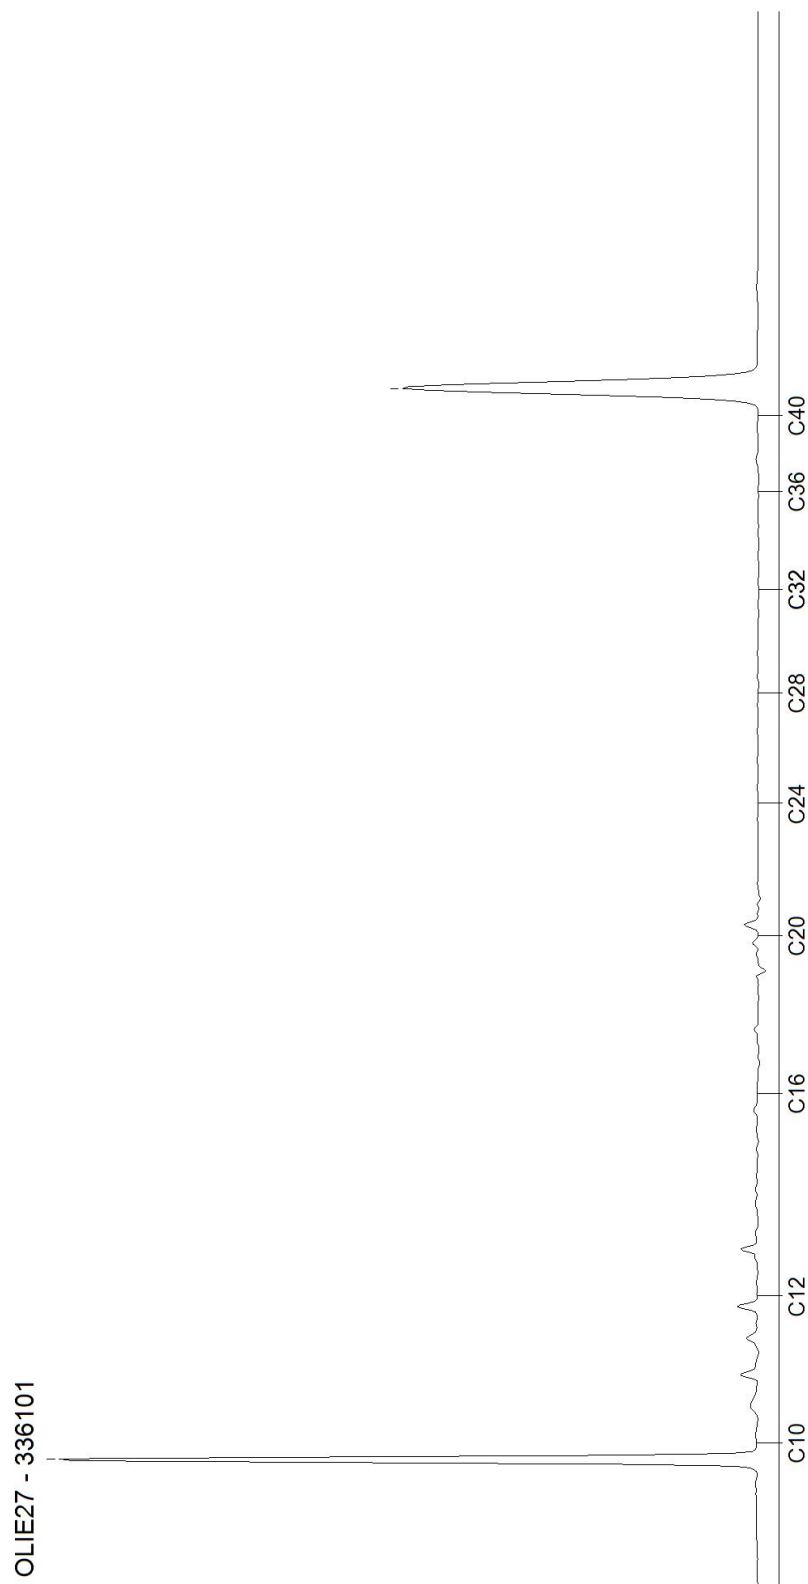
CHROMATOGRAM for Order No. 731478, Analysis No. 336101, created at 28.11.2017 13:32:06

**Monsteromschrijving: 3 (210-310)**
