VERKENNEND BODEMONDERZOEK

PASTOOR MAASSTRAAT 2

TE MILL

# Rapportage verkennend bodemonderzoek

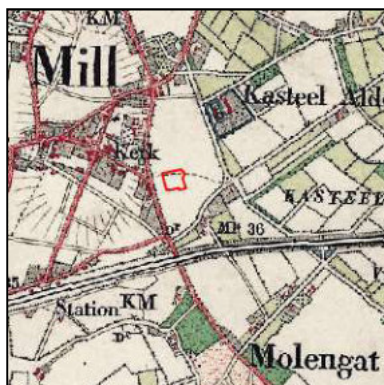
Figuur 1. Situatie 1899

Volgens historisch kaartmateriaal was de locatie, alsmede de omgeving ervan, omstreeks 1899 (figuur 1) in agrarisch gebruik (weide) en werd extensief bewoond. Tot circa 1931 is dit gebruik van de onderzoekslocatie niet wezenlijk veranderd. Omstreeks 1931 (figuur 2), was een deel van de onderzoekslocatie onderdeel van meerdere siertuinen behorende bij woningen aan de Schoolstraat te Mill. Omstreeks 1970 is er een schoolgebouw op de onderzoekslocatie gebouwd. Rond 1978 (figuur 3) is er nog bebouwing ten zuidoosten van onderzoekslocatie bij gekomen. In tijd van de school was er op de onderzoekslocatie in HBO-tank aanwezig (11.060 l). Deze tank is in 1991 gereinigd en gevuld met zand. De exacte locatie van de tank is onbekend. In 2015 is de gehele school met alle bijbehorende bebouwing gesaneerd. Hierna is op het terrein een halfverharding bestaande uit Recyclinggranulaat toegepast (certificaten in bijlage 8).

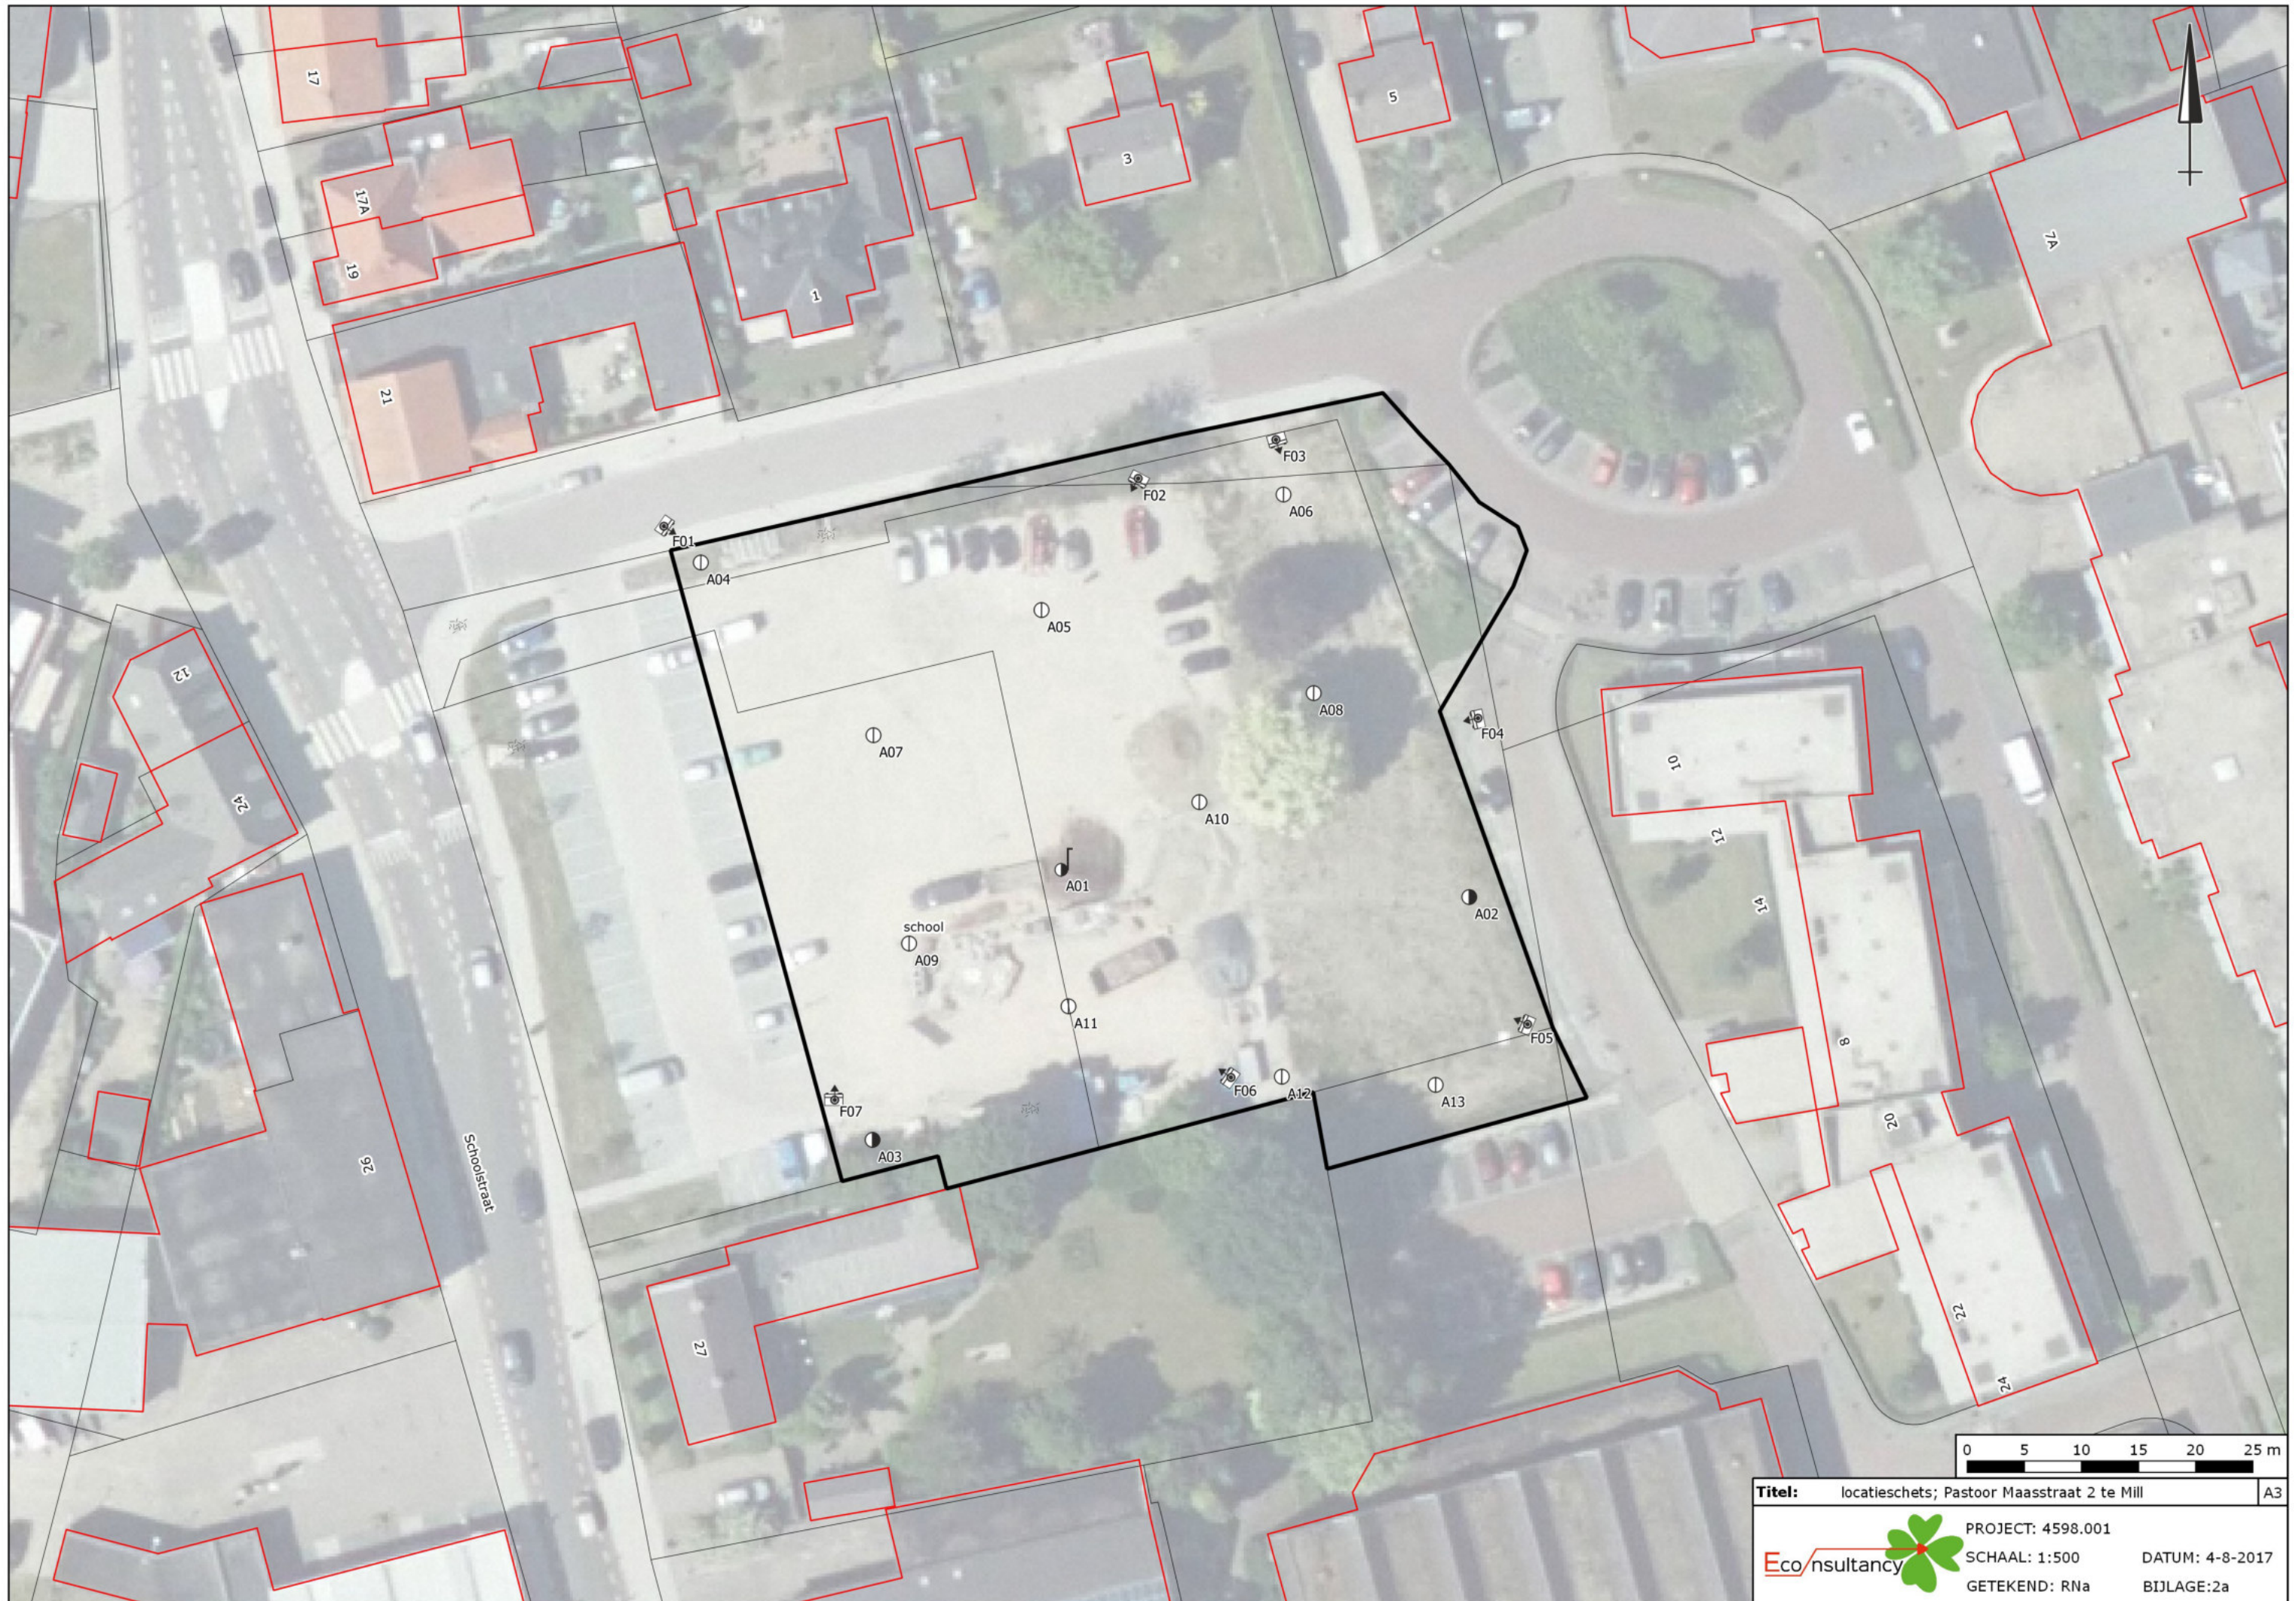
In bijlage 2a is de huidige situatie op een locatieschets weergegeven. Bijlage 2b bevat enkele foto's van de onderzoekslocatie.
