VERKENNEND ONDERZOEK ASBEST IN  
BODEM EN NADER BODEMONDERZOEK

PASTOOR MAASSTRAAT 2

TE MILL

| <b>Rapportnummer</b> | 4598.004 |

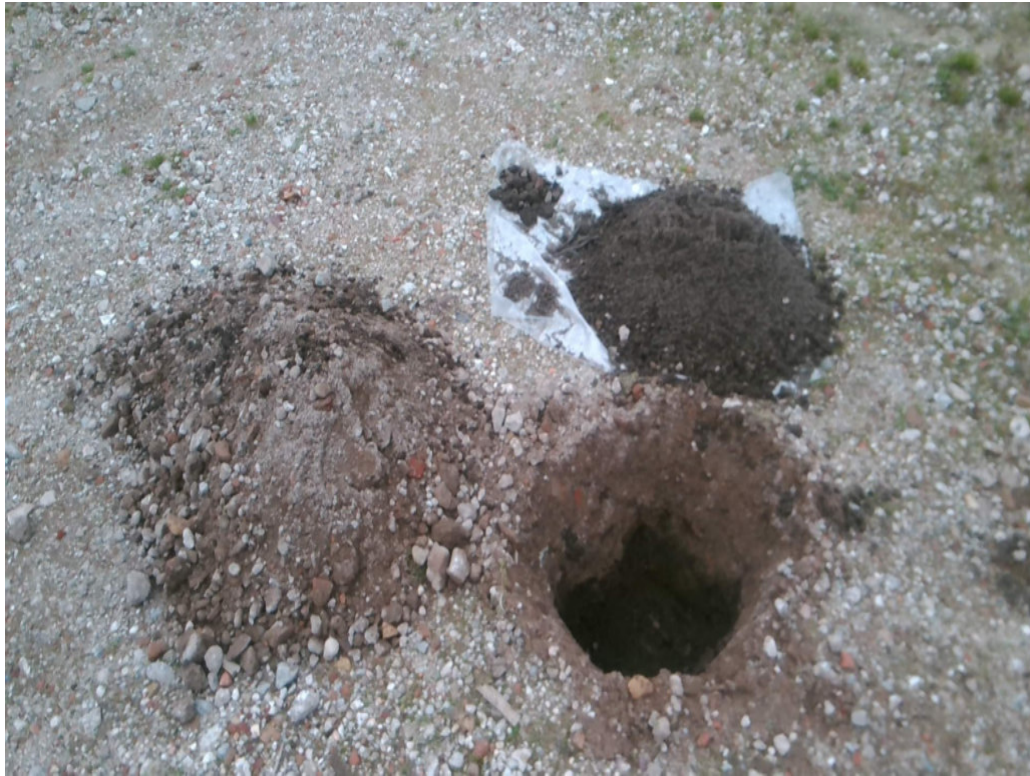
| Boornummer | Einddiepte boring (m -mv) | Traject (cm -mv) | Waargenomen verontreinigingen | Asbestverdacht materiaal aangetroffen ? |
|---|---|---|---|---|
| B01 | 0,80 | 0,30 - 0,80 | zwak puinhoudend | nee |

Foto 1. Asbestinspectiegat B01

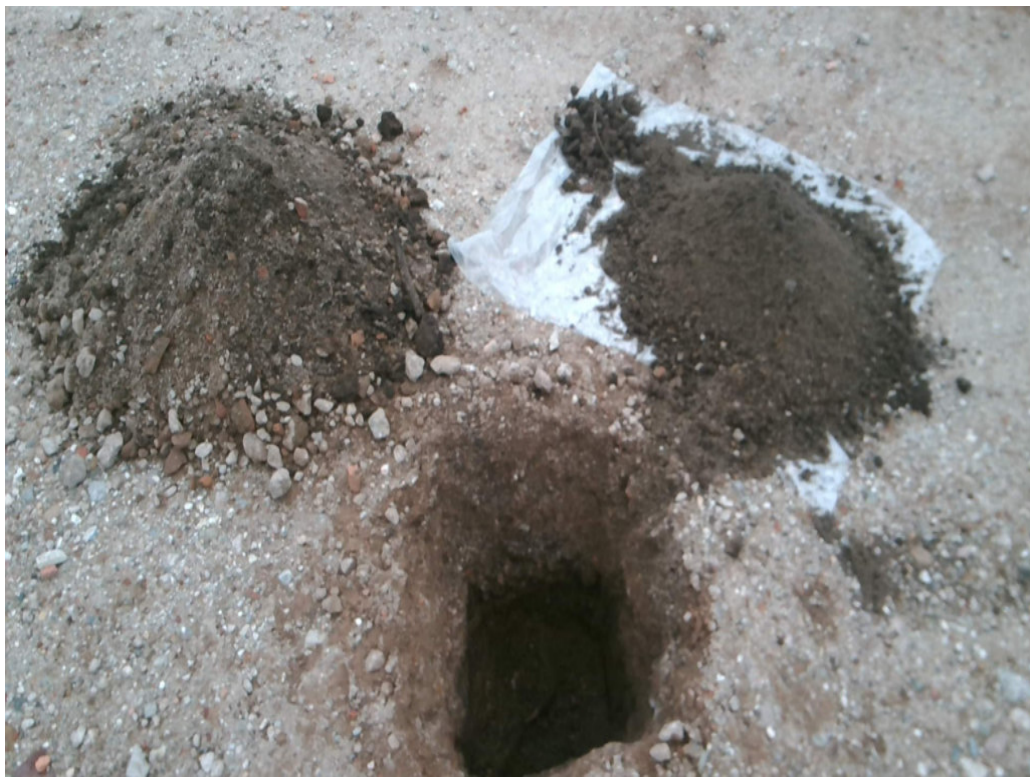
| Boornummer | Einddiepte boring (m -mv) | Traject (cm -mv) | Waargenomen verontreinigingen | Asbestverdacht materiaal aangetroffen ? |
|---|---|---|---|---|
| B02 | 0,80 | 0,30 - 0,80 | zwak puinhoudend | nee |

Foto 2. Asbestinspectiegat B02

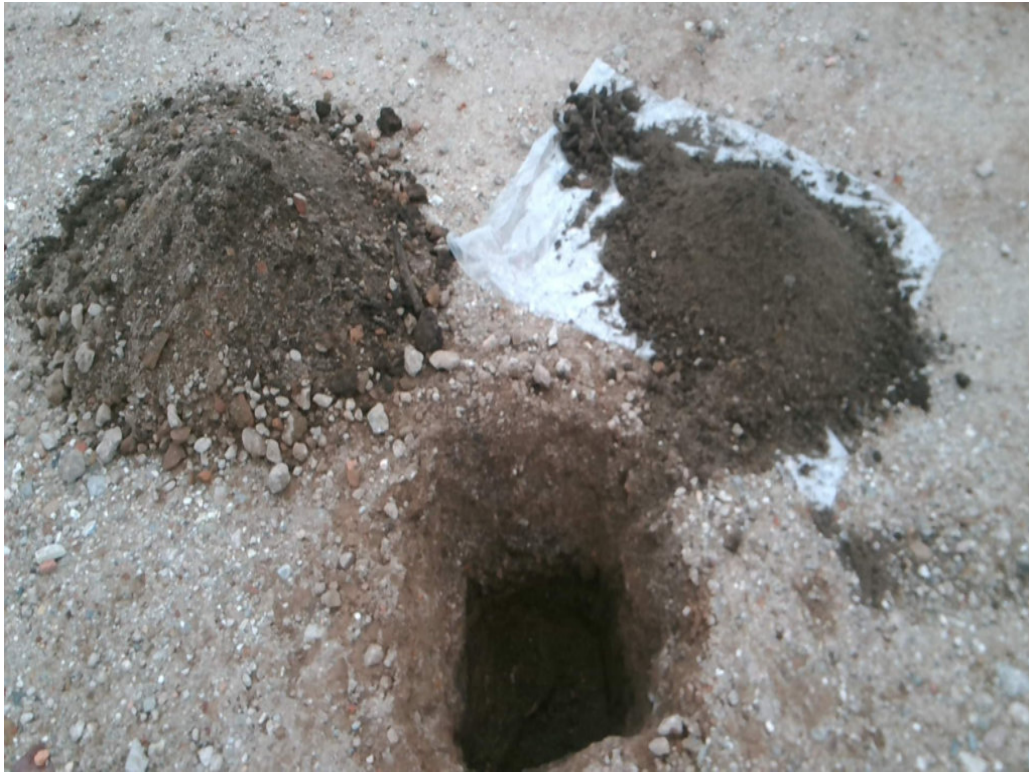
| Boornummer | Einddiepte boring (m -mv) | Traject (cm -mv) | Waargenomen verontreinigingen | Asbestverdacht materiaal aangetroffen ? |
|---|---|---|---|---|
| B03 | 0,90 | 0,40 - 0,90 | zwak puinhoudend | nee |

Foto 3. Asbestinspectiegat B03

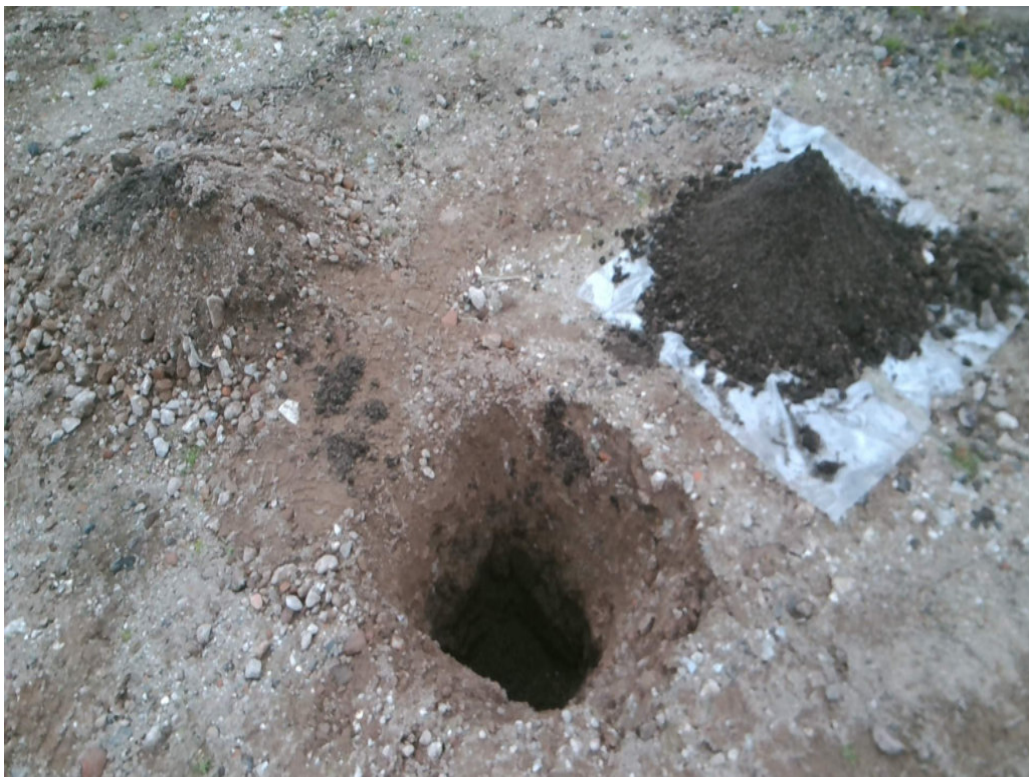
| Boornummer | Einddiepte boring (m -mv) | Traject (cm -mv) | Waargenomen verontreinigingen | Asbestverdacht materiaal aangetroffen ? |
|---|---|---|---|---|
| B04 | 0,80 | 0,30 - 0,80 | zwak puinhoudend | nee |

Foto 4. Asbestinspectiegat B04

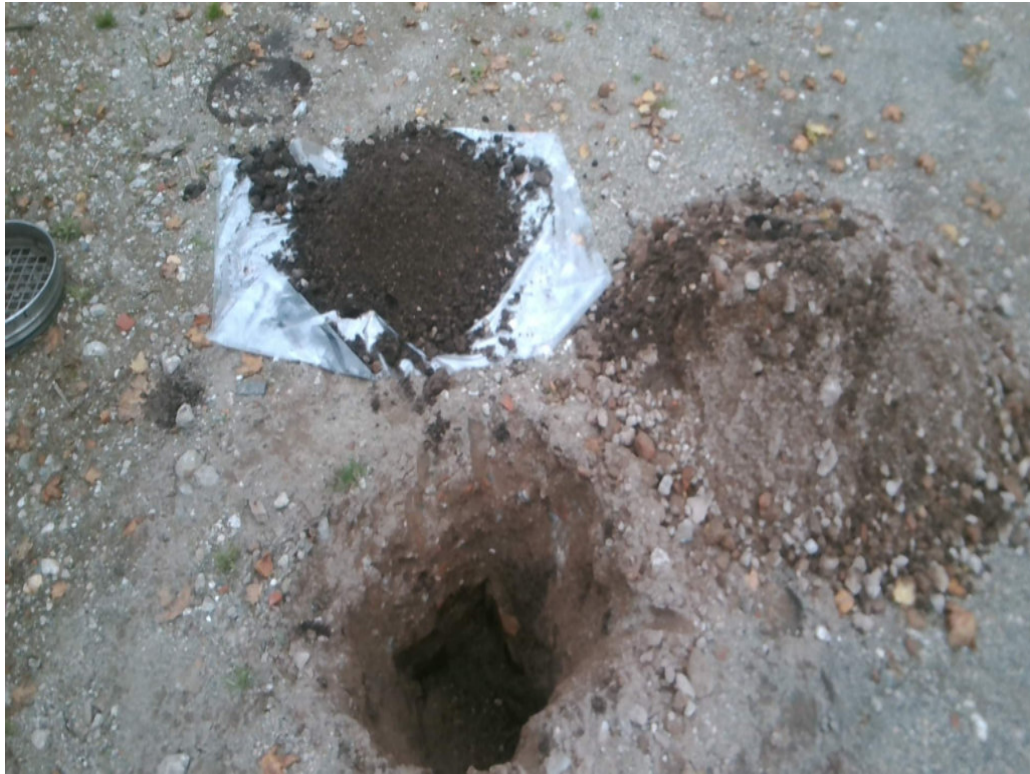
| Boornummer | Einddiepte boring (m -mv) | Traject (cm -mv) | Waargenomen verontreinigingen | Asbestverdacht materiaal aangetroffen ? |
|---|---|---|---|---|
| B05 | 0,80 | 0,30 - 0,80 | zwak puinhoudend | nee |

Foto 5. Asbestinspectiegat B05

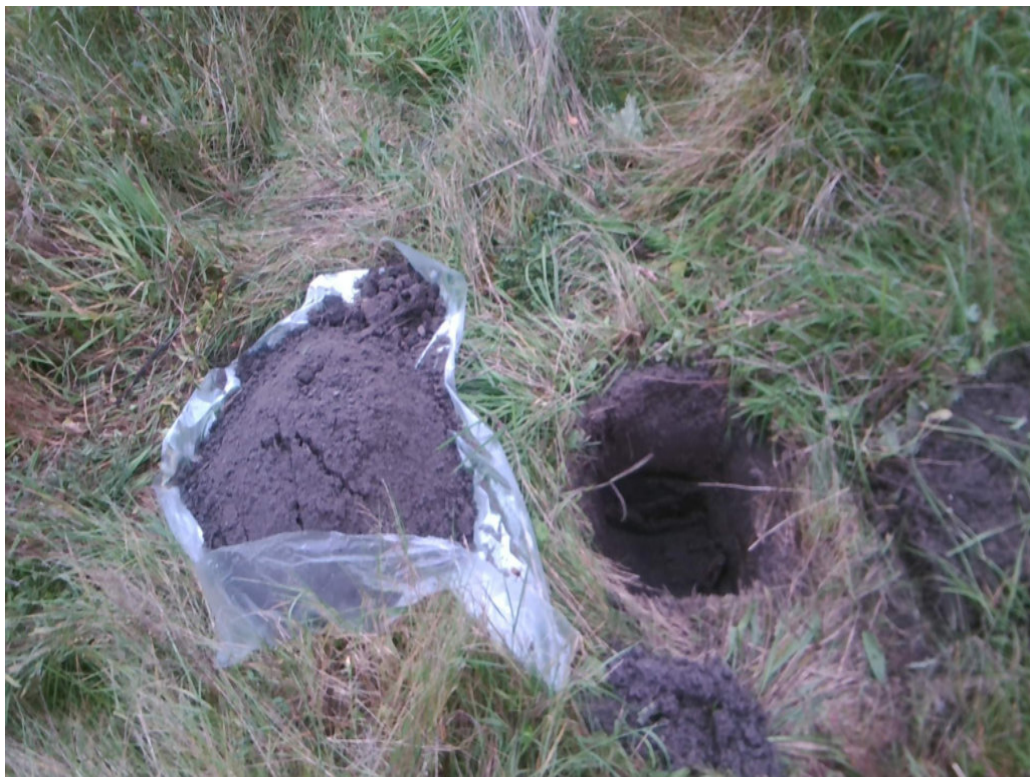
| Boornummer | Einddiepte boring (m -mv) | Traject (cm -mv) | Waargenomen verontreinigingen | Asbestverdacht materiaal aangetroffen ? |
|---|---|---|---|---|
| B06 | 0,50 | 0,00 - 0,50 | zwak puinhoudend | nee |

Foto 6. Asbestinspectiegat B06

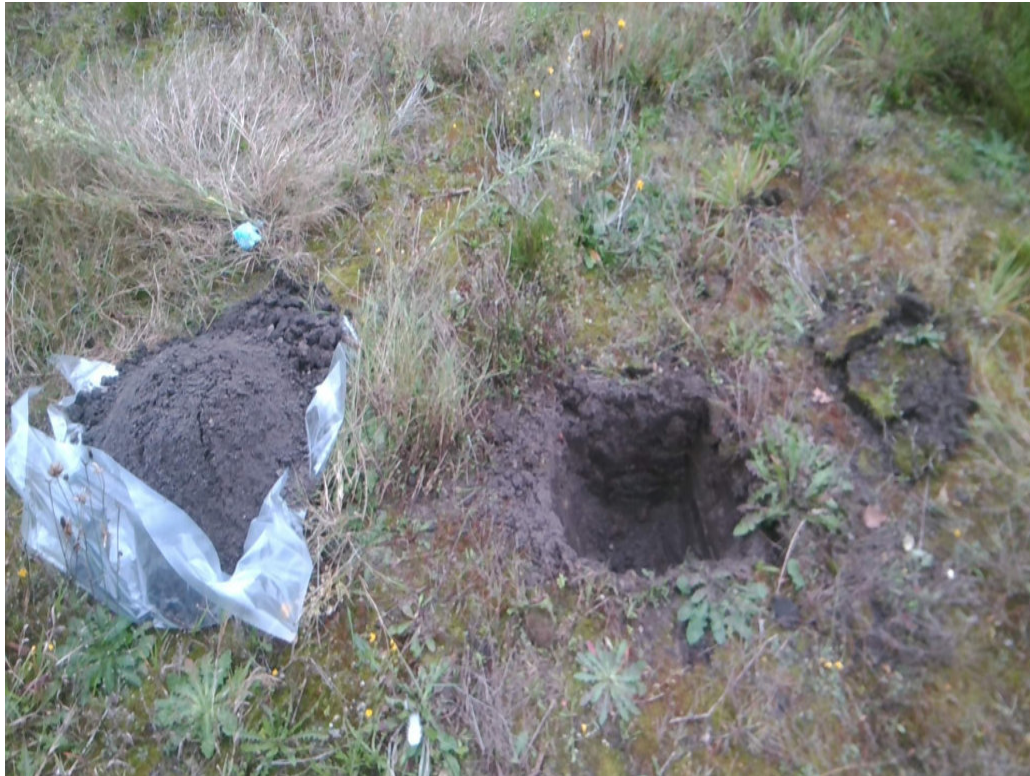
| Boornummer | Einddiepte boring (m -mv) | Traject (cm -mv) | Waargenomen verontreinigingen | Asbestverdacht materiaal aangetroffen ? |
|---|---|---|---|---|
| B07 | 0,50 | 0,00 - 0,50 | zwak puinhoudend | nee |

Foto 7. Asbestinspectiegat B07

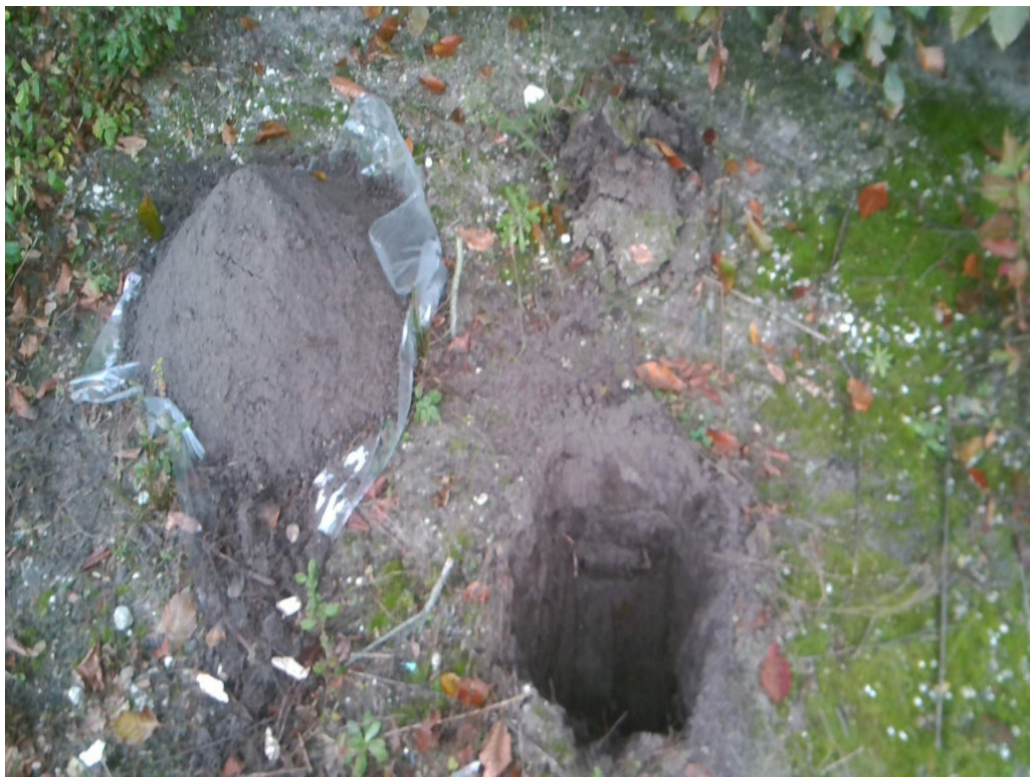
| Boornummer | Einddiepte boring (m -mv) | Traject (cm -mv) | Waargenomen verontreinigingen | Asbestverdacht materiaal aangetroffen ? |
|---|---|---|---|---|
| B08 | 0,50 | 0,00 - 0,50 | zwak puinhoudend | nee |

Foto 8. Asbestinspectiegat B08

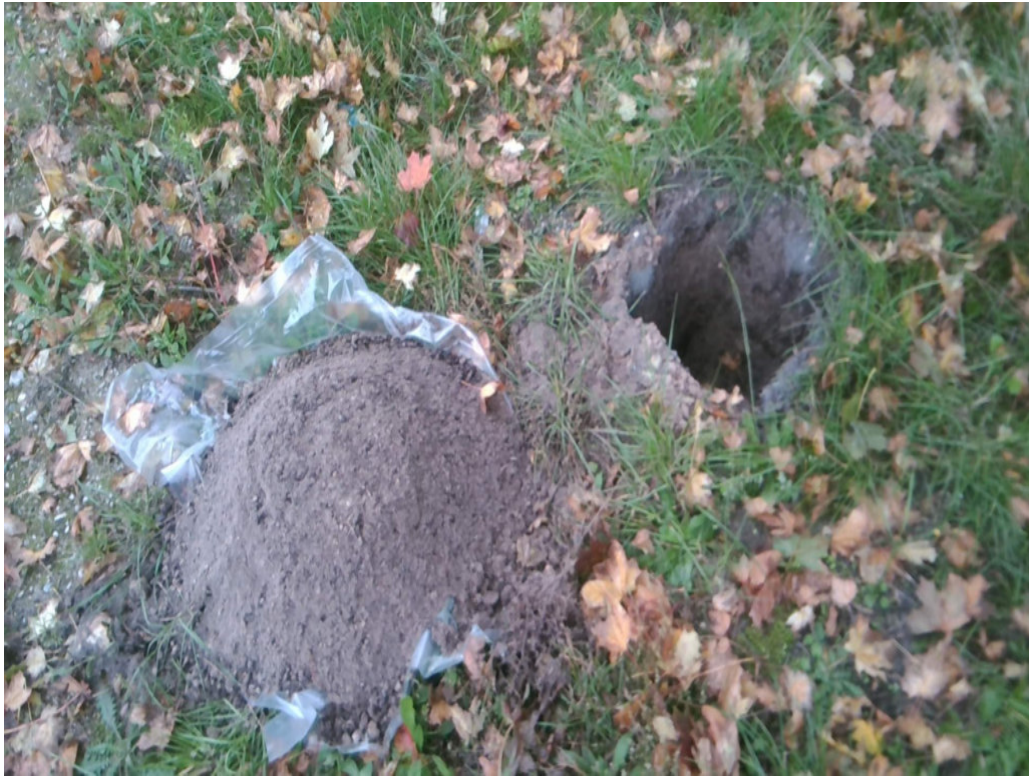
| Boornummer | Einddiepte boring (m -mv) | Traject (cm -mv) | Waargenomen verontreinigingen | Asbestverdacht materiaal aangetroffen ? |
|---|---|---|---|---|
| B09 | 0,50 | 0,00 - 0,50 | zwak puinhoudend | nee |

Foto 9. Asbestinspectiegat B09

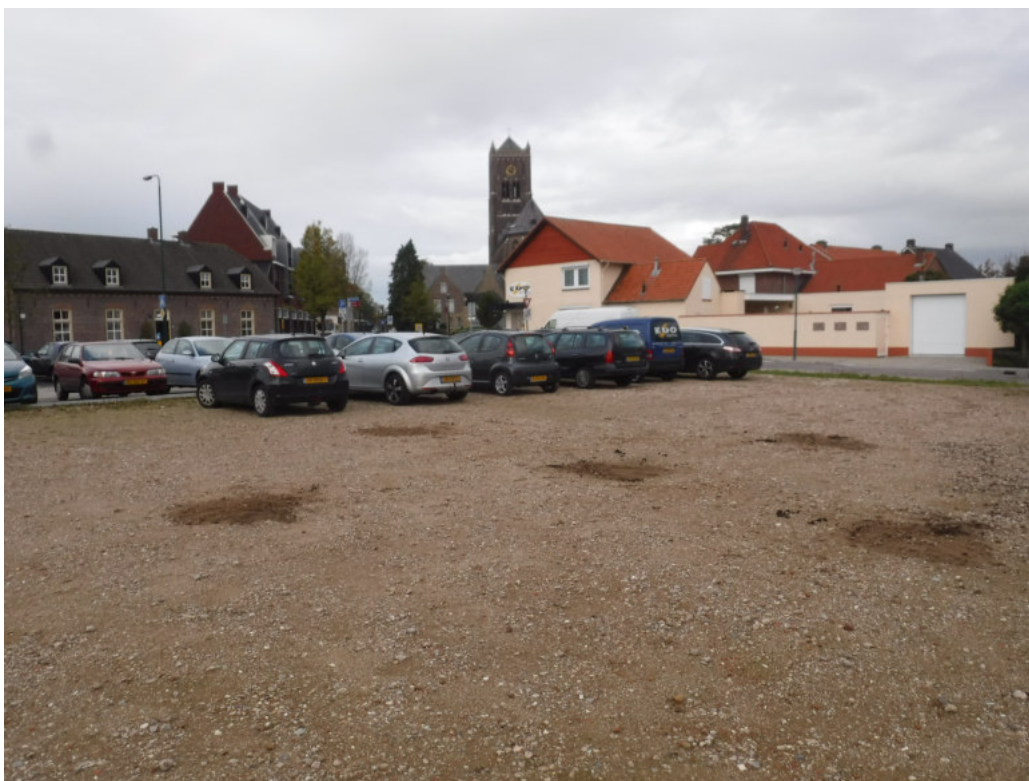
Ter plaatse van boorpunt 101 (traject 0,45-0,80 m -mv; matig kolengruishoudend, zwak puinhoudend) is een lichte verontreiniging met koper aangetroffen. Ter plaatse van de overige 4 boorpunten (101, 102, 103 en 104) is géén verontreiniging met koper aangetroffen.

Foto 10. Boorpunten nader onderzoek
