**VOORONDERZOEK (NEN 5725)**  
Stationsstraat 21, Mill

**Rapportnummer:** 208301-10/R06

**Projectomschrijving:** Vooronderzoek (NEN 5725)  
Stationsstraat 21, Mill

**Rapport opgesteld door:** Ortageo Zuidoost B.V.  
Metaalweg 18  
6551 AD Weurt  
Tel: +31 24 397 57 62  
E-mail: info@ortageo.nl

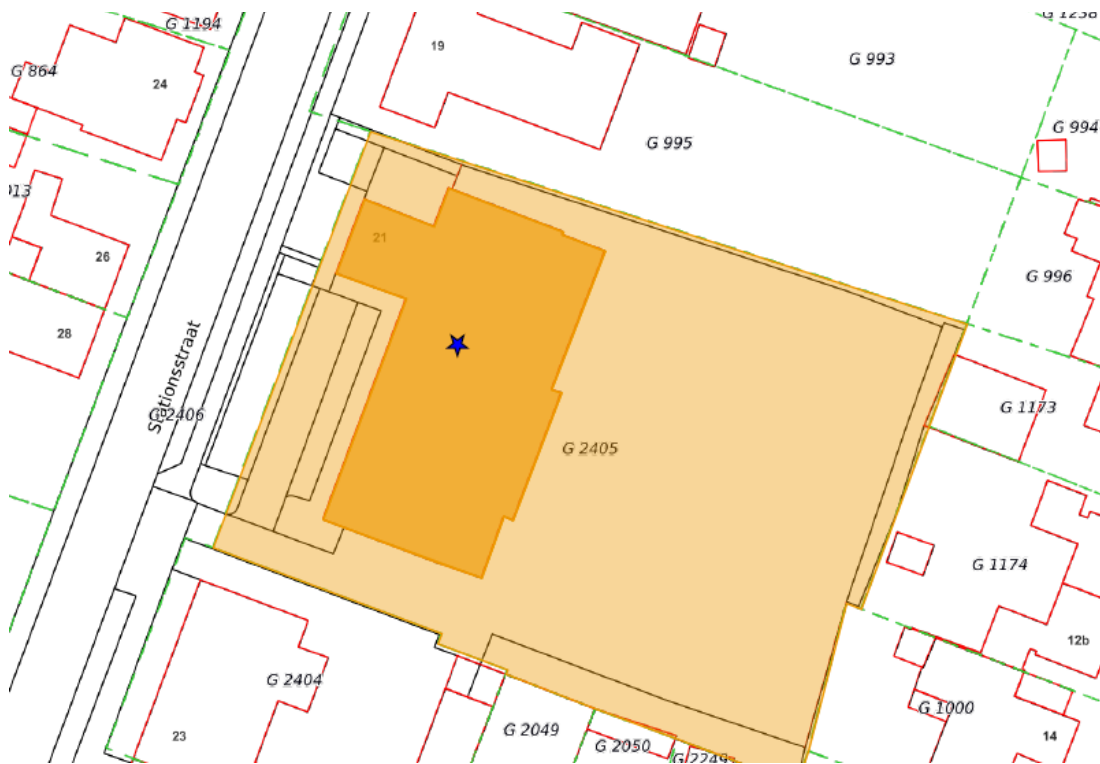
Afbeelding 2: onderzoekslocatie met locaties te slopen bebouwing (bron 2)
