NADER ASBESTONDERZOEK

STATIONSSTRAAT 21

TE MILL

# Rapportage nader asbestonderzoek

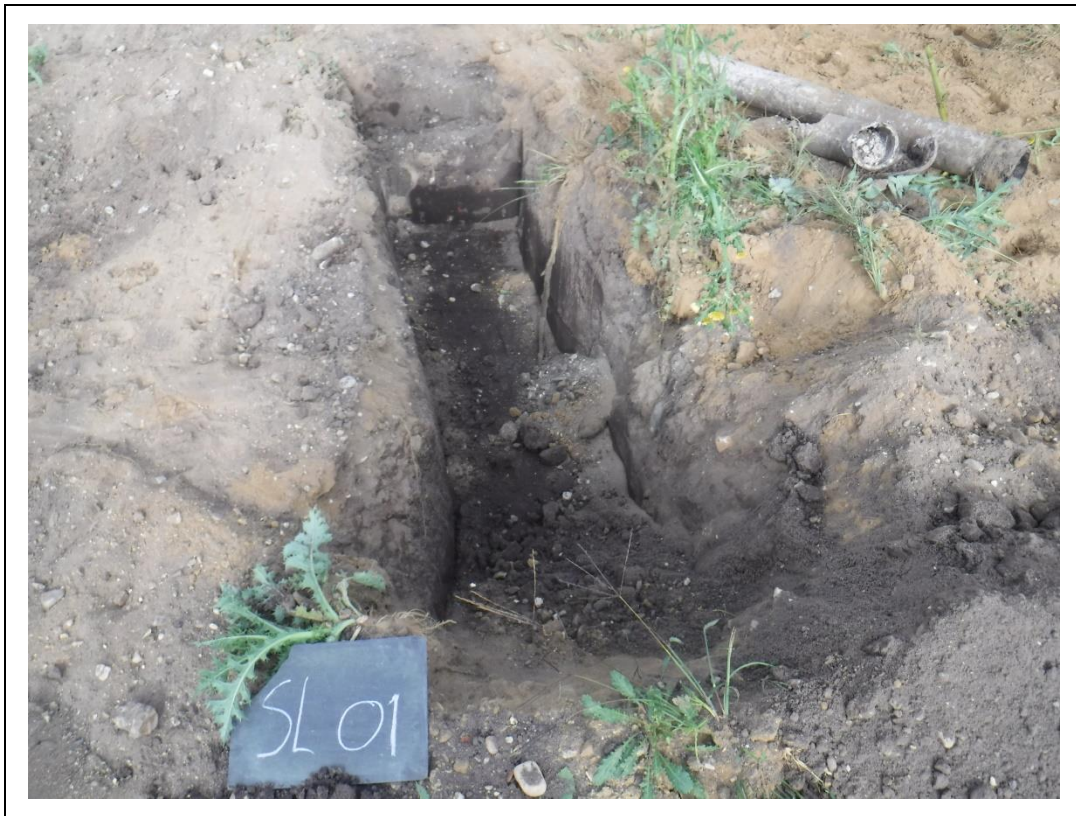
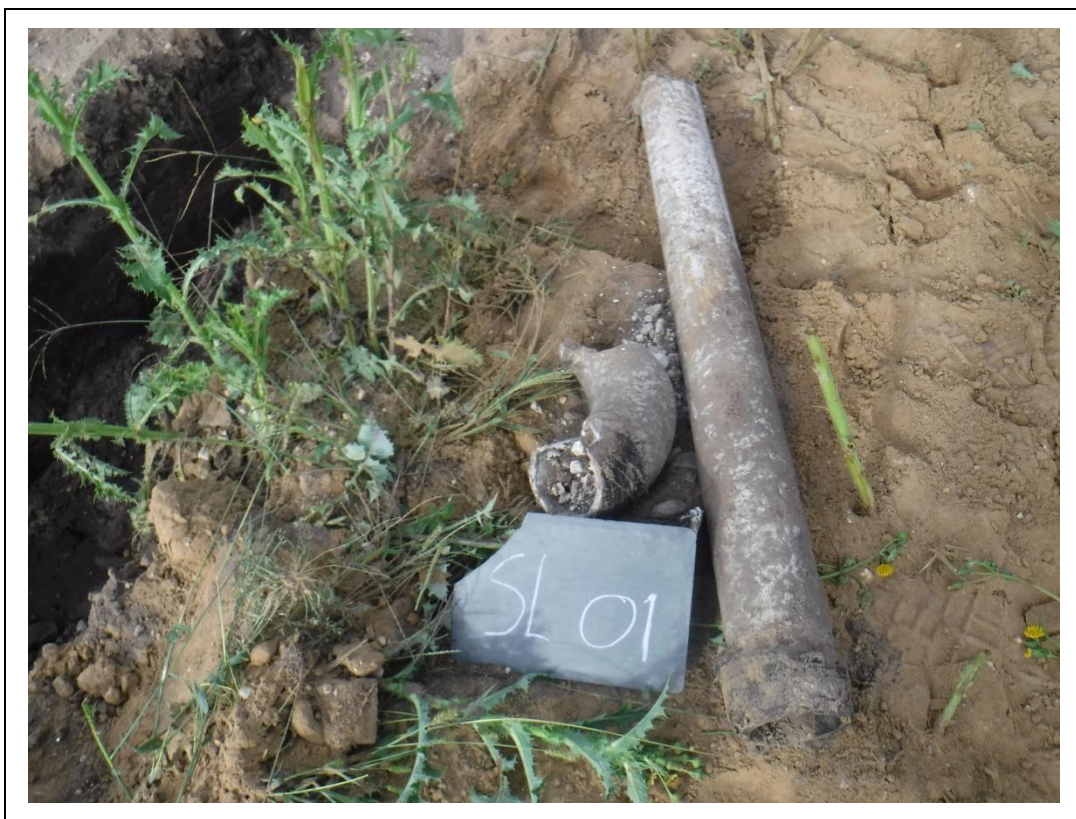
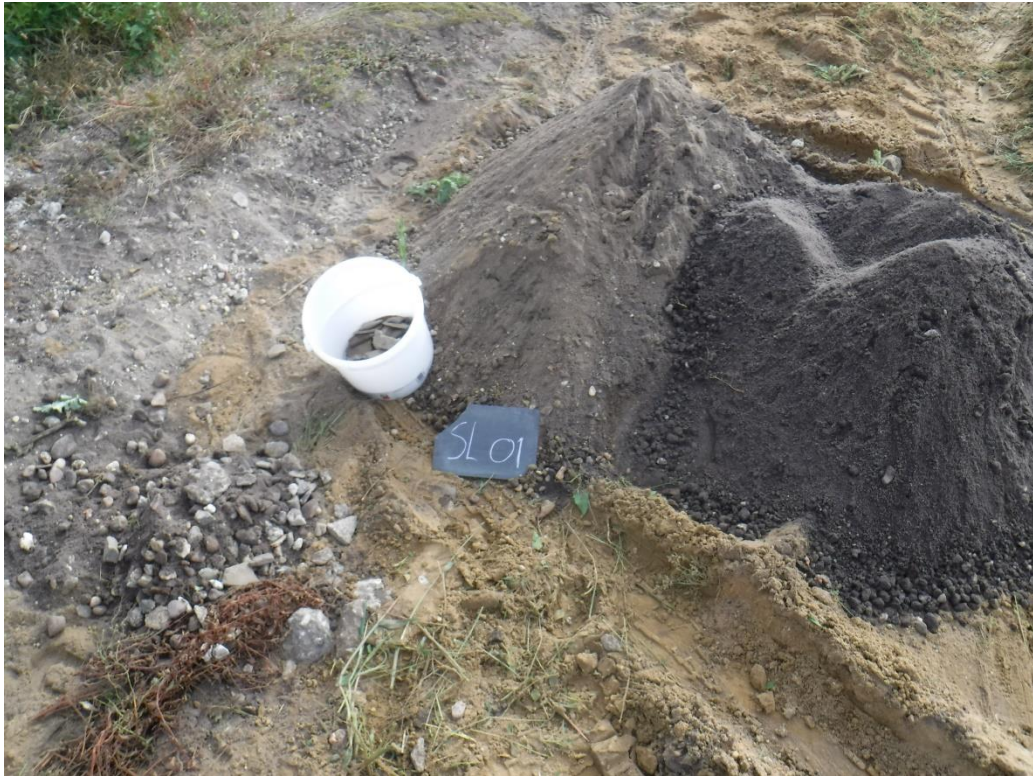
Sleuf 01

| Sleuf | Traject (m -mv) | Einddiepte (m -mv) | Waargenomen verontreinigingen | Asbestverdachte materialen waargenomen? | | |
|---|---|---|---|---|---|---|
| SL01 | 0,0-0,3 | 0,6 | matig betonhoudend, zwak baksteenhoudend, sterk asbesthoudend | 1.110 | golfplaat | ASB-SL01 |

| (Meng)-monster | Monsters (in m -mv) | Analysepakket | Bijzonderheden |
|---|---|---|---|
| ASB-MM2 | SL01 (0,00-0,30) | asbest in bodem (NEN 5898 -2016) | verdachte laag, matig beton en matig baksteenhoudend <b>asbestverdacht (plaat)materiaal (sterk)</b> |

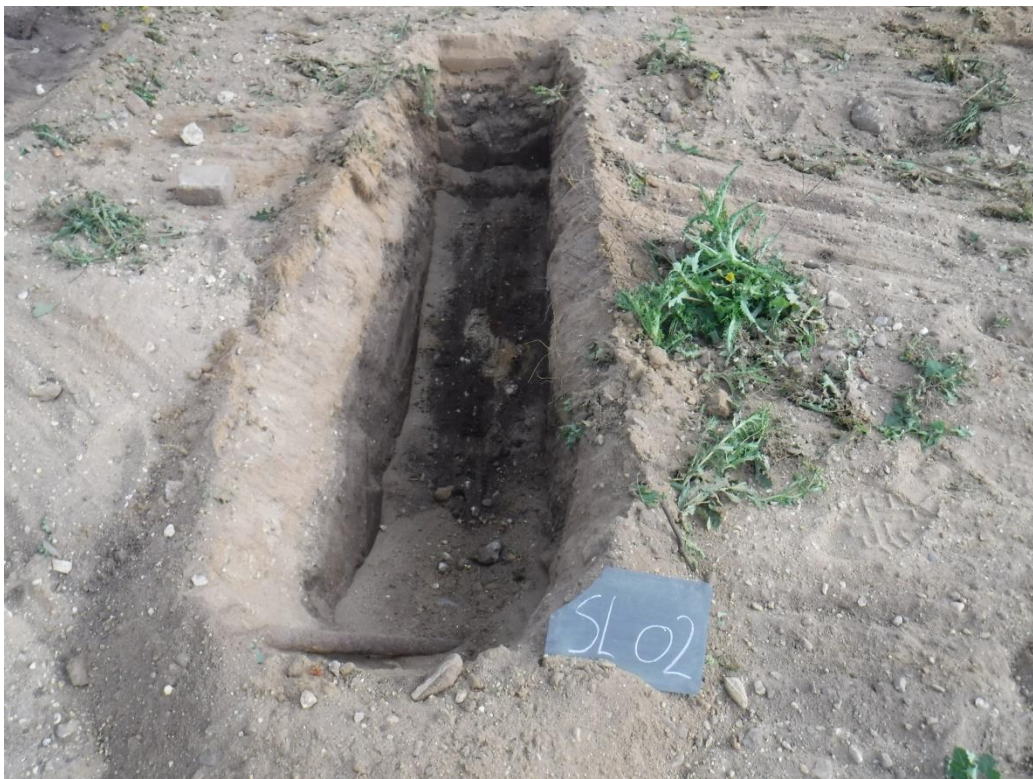
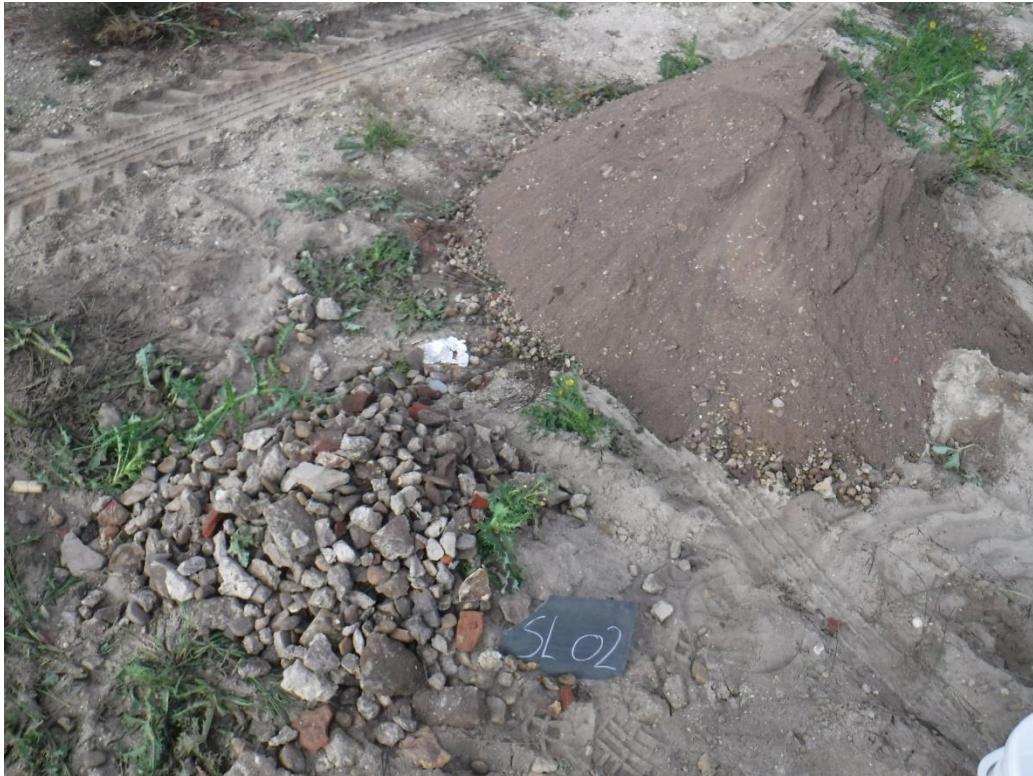
**Sleuf 02**

| Sleuf | Traject (m -mv) | Einddiepte (m -mv) | Waargenomen verontreinigingen | Asbestverdachte materialen waargenomen? | | |
|---|---|---|---|---|---|---|
| SL02 | 0,0-0,6 | 0,6 | matig betonhoudend, matig baksteenhoudend | - | - | - |

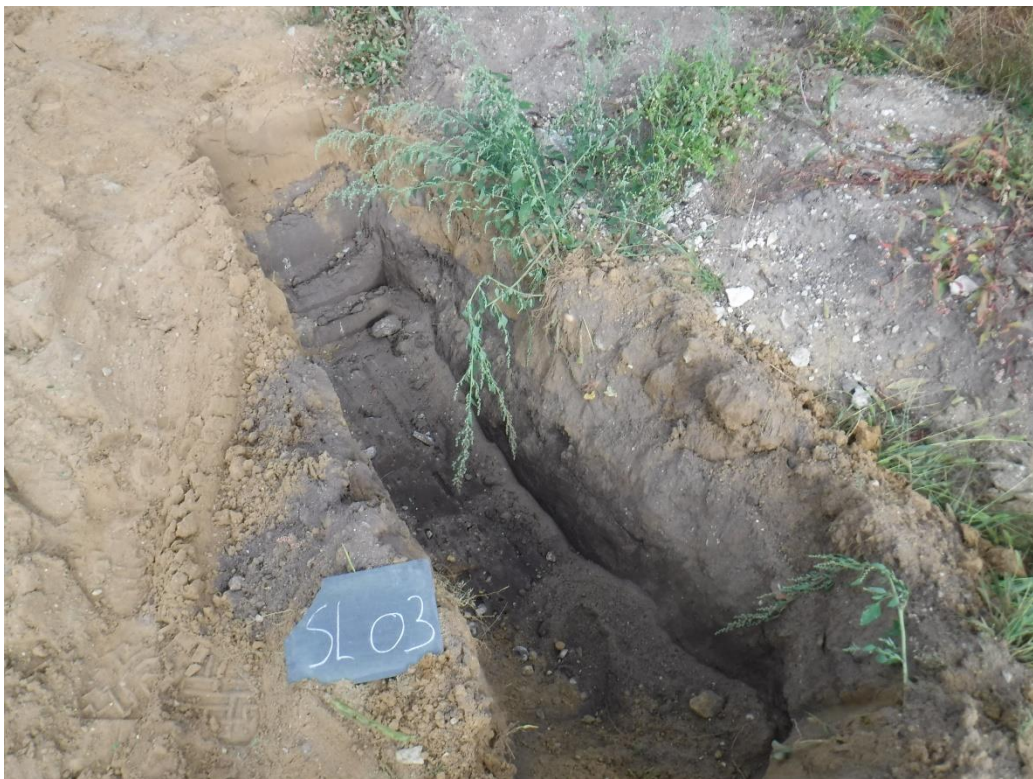
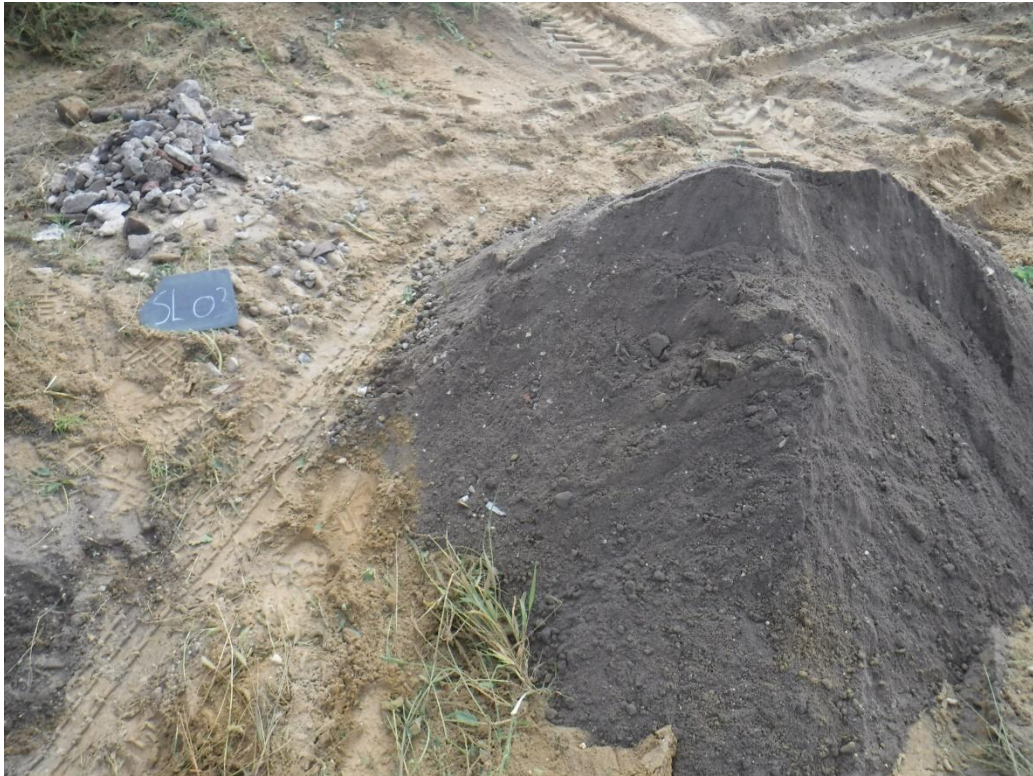
Sleuf 03

| Sleuf | Traject (m -mv) | Einddiepte (m -mv) | Waargenomen verontreinigingen | Asbestverdachte materialen waargenomen? | | |
|---|---|---|---|---|---|---|
| SL03 | 0,0-0,5 | 0,5 | matig betonhoudend, zwak baksteenhoudend | - | - | - |

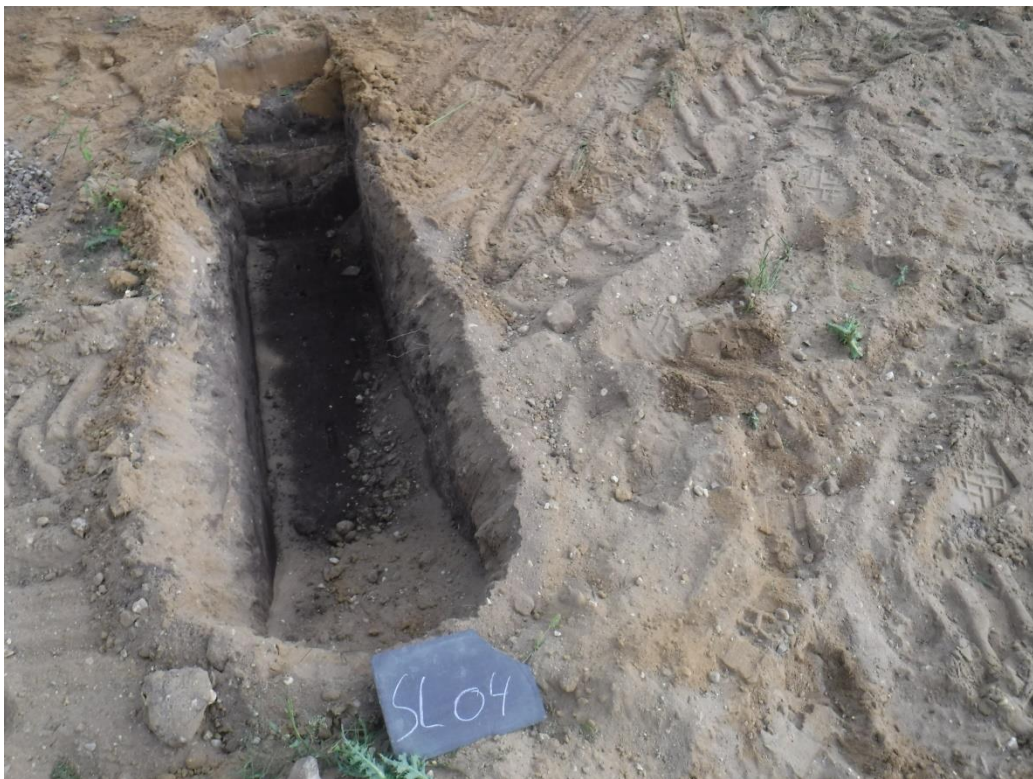
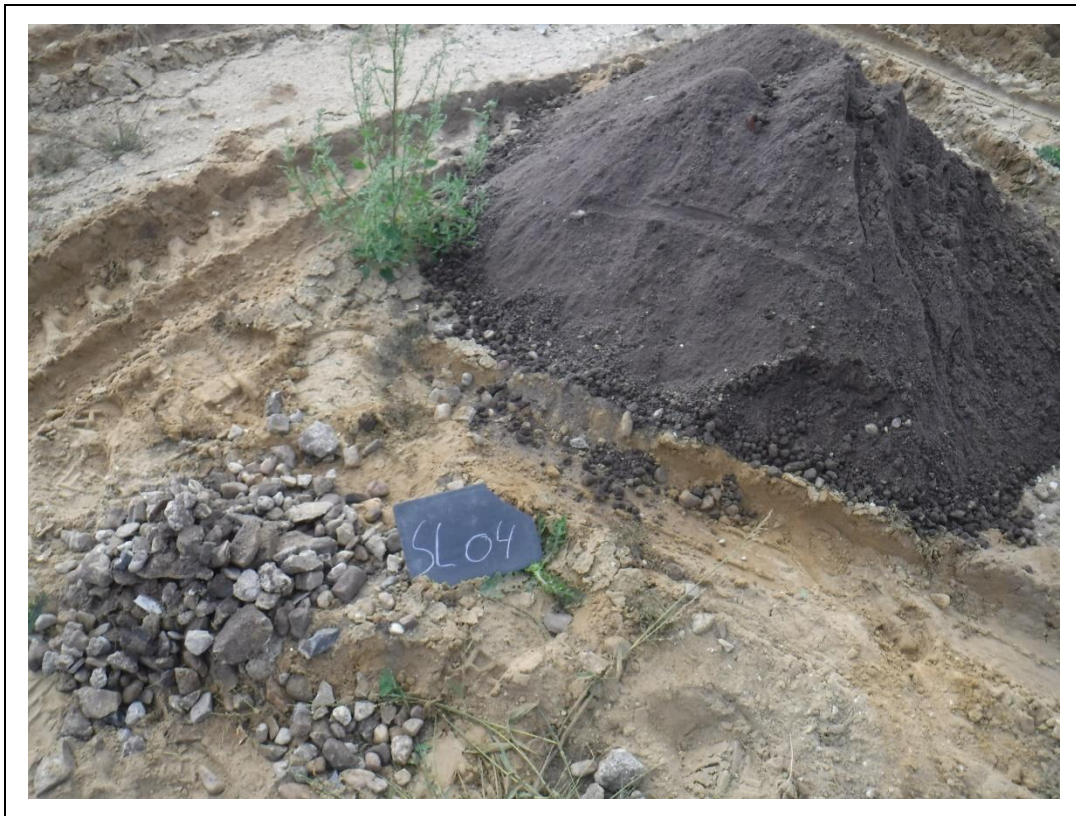
**Sleuf 04**

| Sleuf | Traject (m -mv) | Einddiepte (m -mv) | Waargenomen verontreinigingen | Asbestverdachte materialen waargenomen? | | |
|---|---|---|---|---|---|---|
| SL04 | 0,0-0,5 | 0,5 | matig betonhoudend | - | - | - |

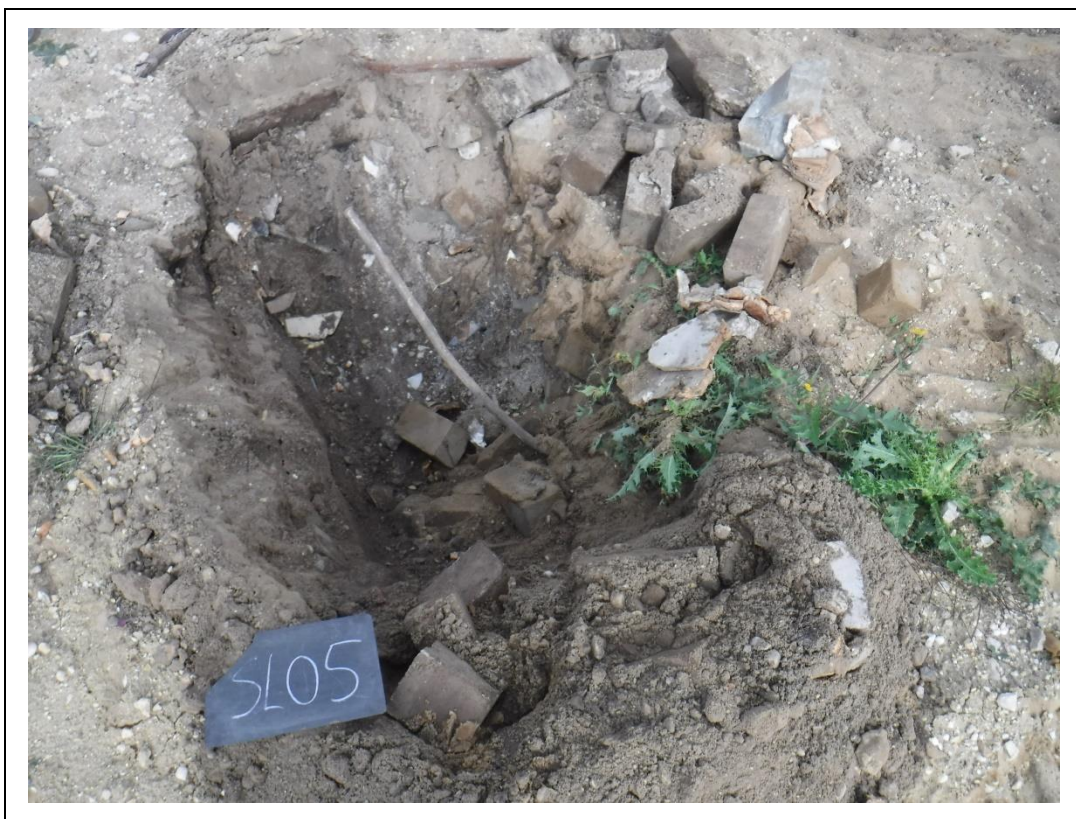
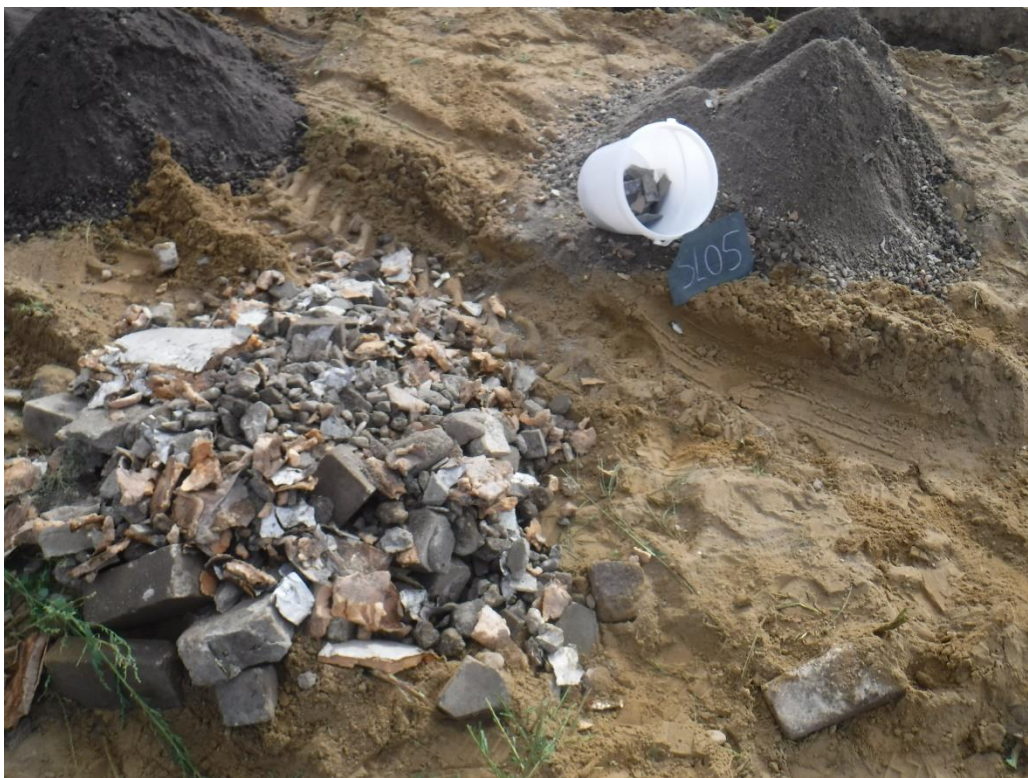
Sleuf 05

| Sleuf | Traject (m -mv) | Einddiepte (m -mv) | Waargenomen verontreinigingen | Asbestverdachte materialen waargenomen? | | |
|---|---|---|---|---|---|---|
| SL05 | 0,0-0,8 | 0,8 | volledig puin, sterk asbesthoudend gestuit op betonvloer | 1.382 | golfplaat | ASB-SL05 |

| (Meng)-monster | Monsters (in m -mv) | Analysepakket | Bijzonderheden |
|---|---|---|---|
| ASB-MM4 | SL05 (0,00-0,80) | asbest in puin (NEN 5898 - 2016) | verdachte laag, volledig puin <b>asbestverdacht (plaat)materiaal (sterk)</b> |

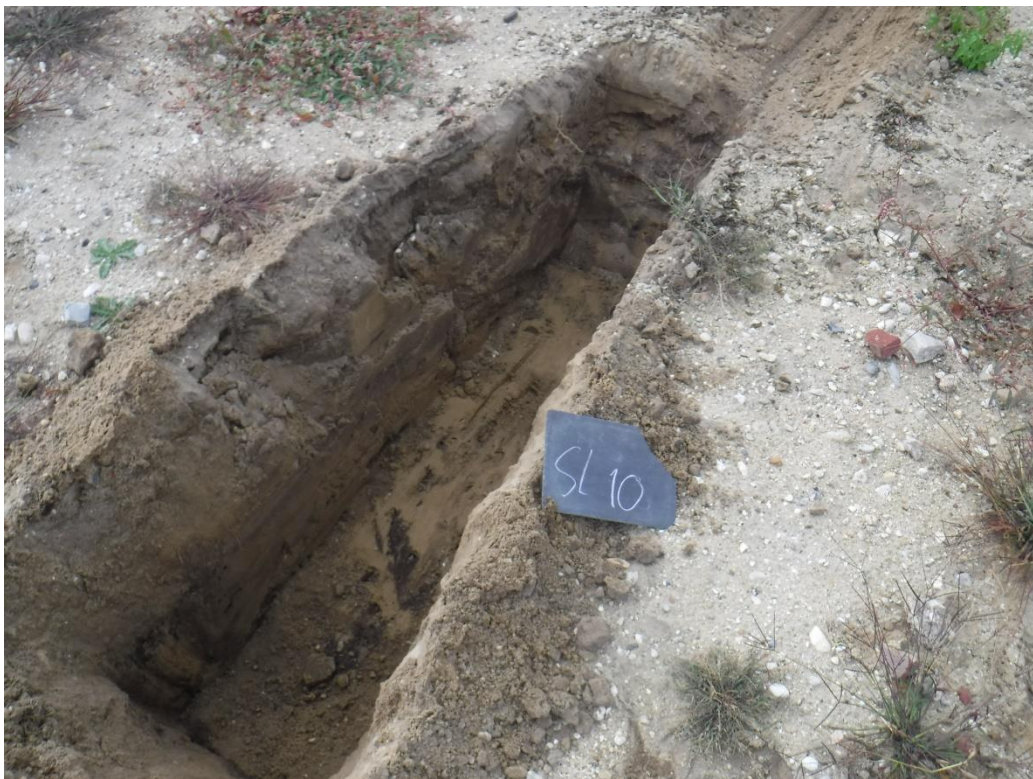
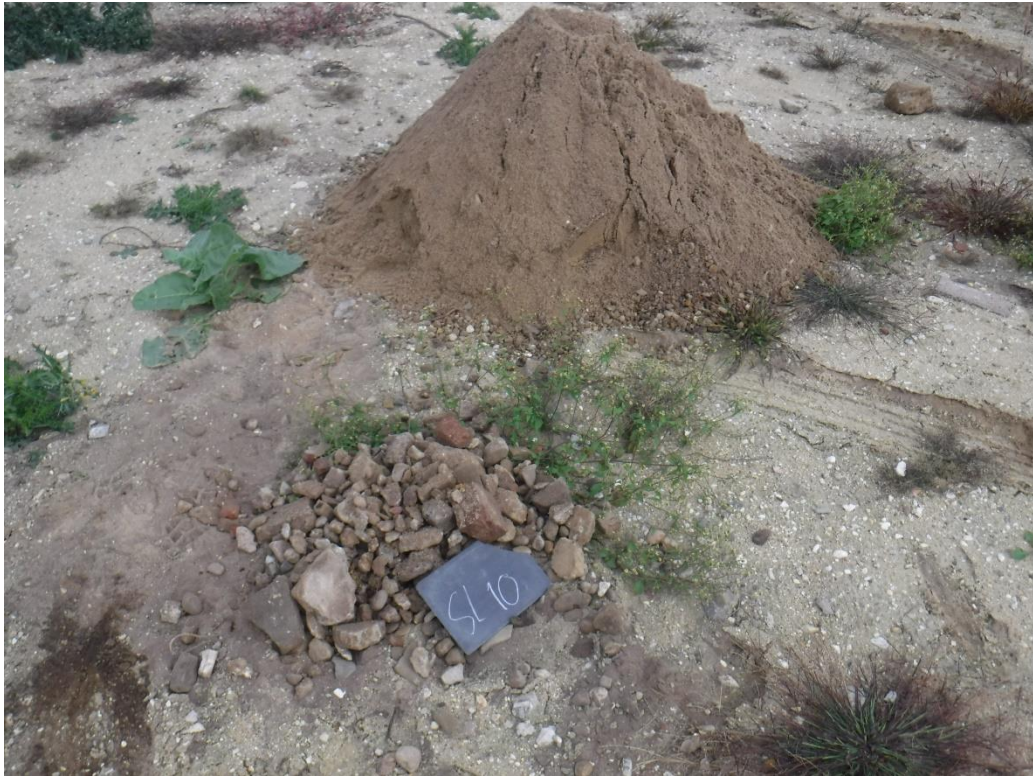
Sleuf 10

| Sleuf | Traject (m -mv) | Einddiepte (m -mv) | Waargenomen verontreinigingen | Asbestverdachte materialen waargenomen? | | |
|---|---|---|---|---|---|---|
| SL10 | 0,0-0,7 | 0,7 | zwak baksteenhoudend, matig betonhoudend | - | - | - |

| (Meng)-monster | Monsters (in m -mv) | Analysepakket | Bijzonderheden |
|---|---|---|---|
| ASB-MM6 | SL10 (0,00-0,70) | asbest in bodem (NEN 5898 -2016) | verdachte laag, zwak baksteen en matig betonhoudend |

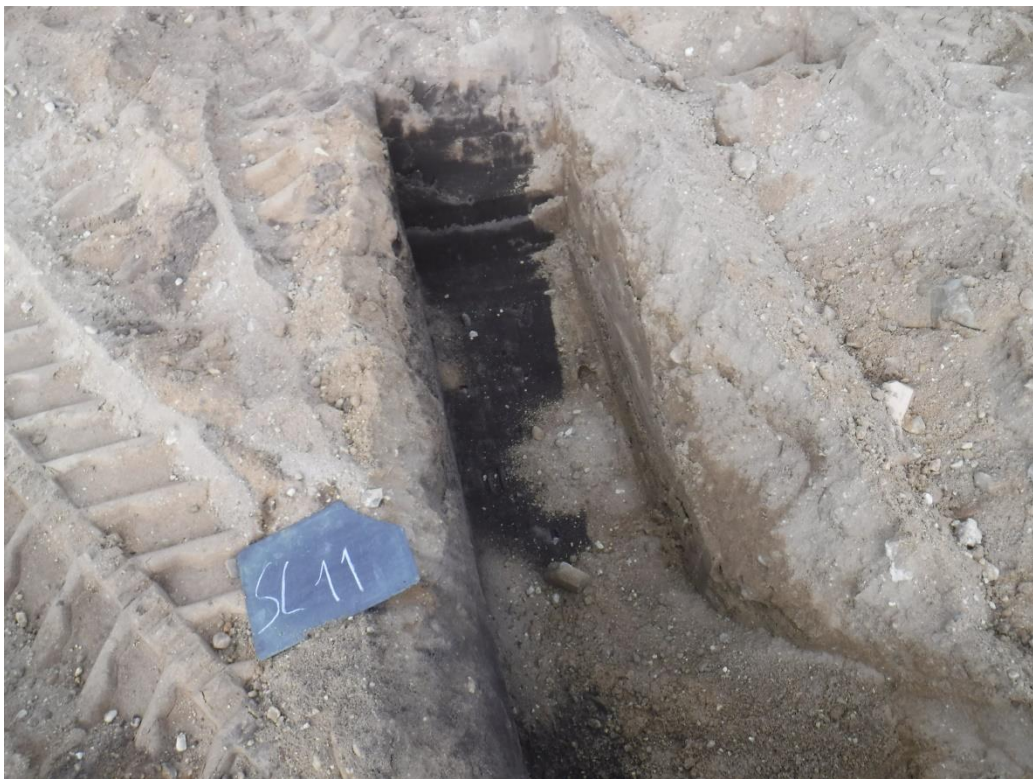
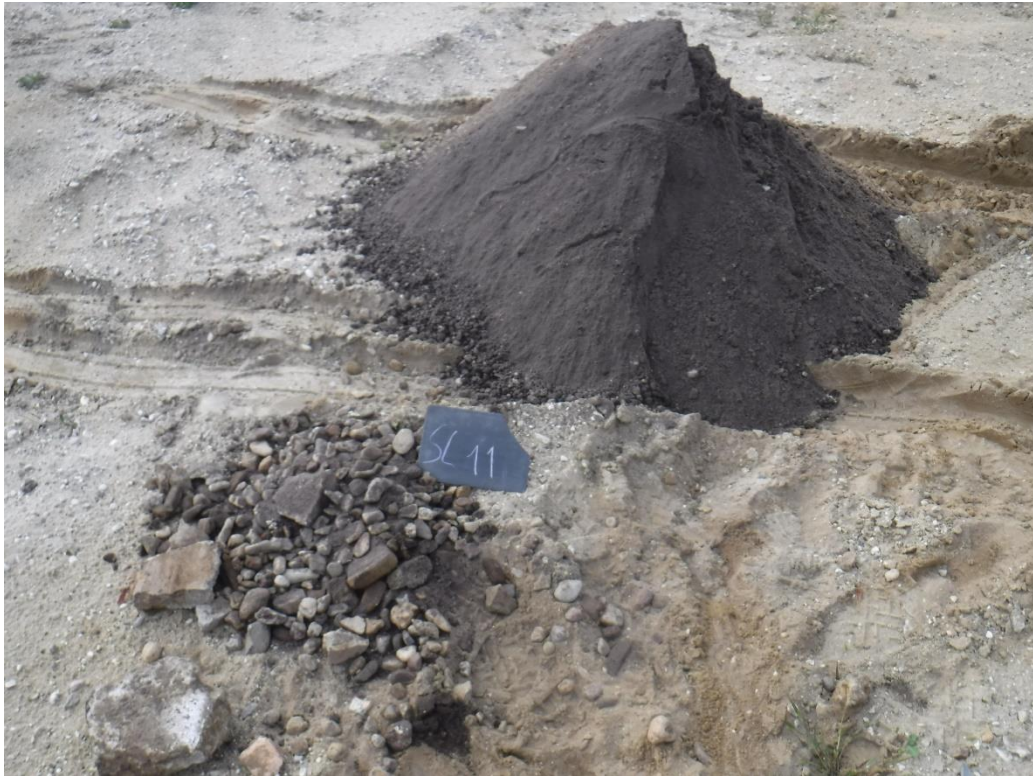
**Sleuf 11**

| Sleuf | Traject (m -mv) | Einddiepte (m -mv) | Waargenomen verontreinigingen | Asbestverdachte materialen waargenomen? | | |
|---|---|---|---|---|---|---|
| SL11 | 0,0-0,6 | 0,6 | matig betonhoudend, zwak baksteenhoudend | - | - | - |

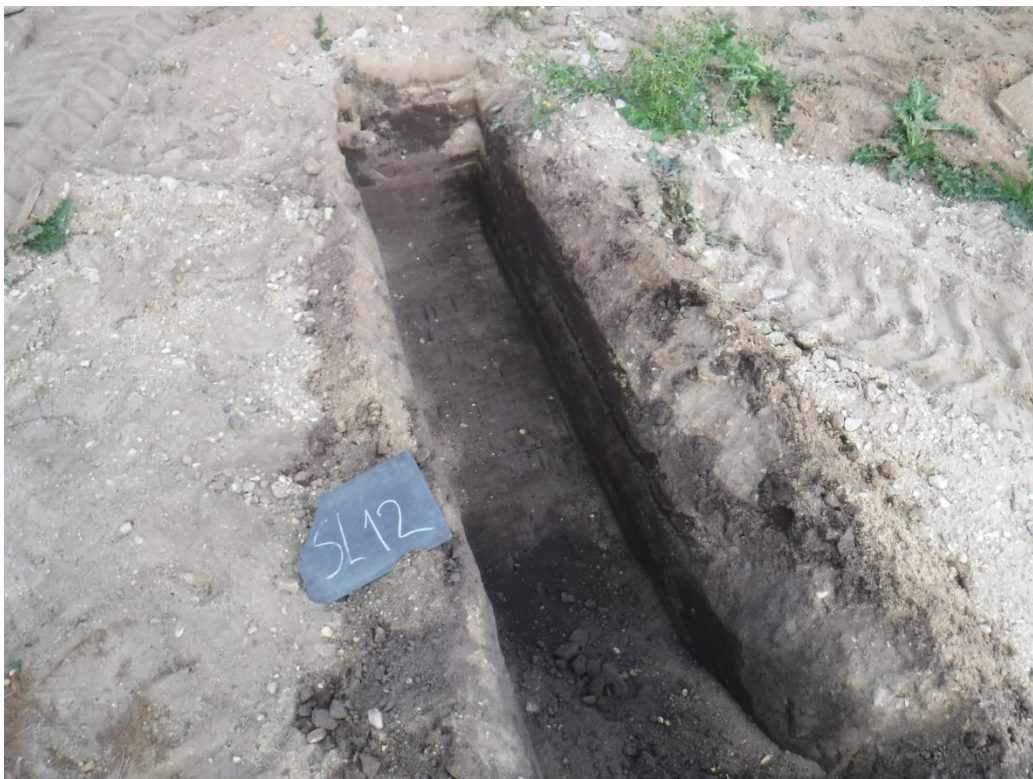
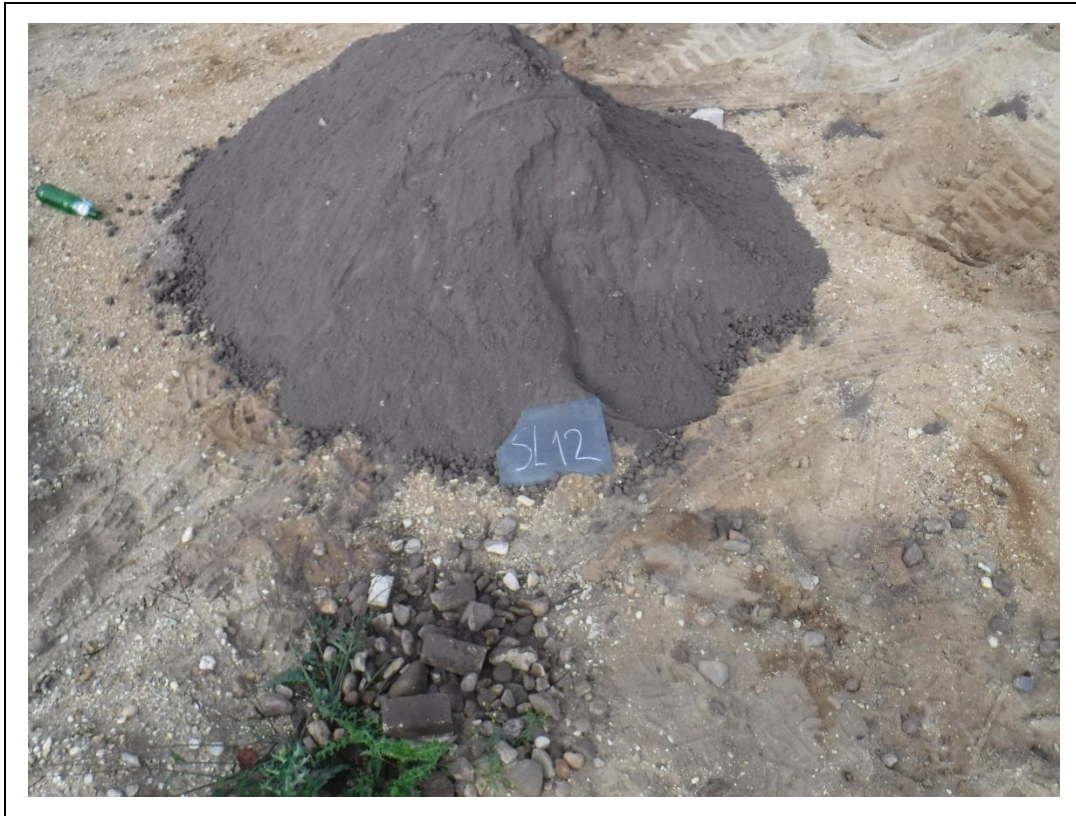
Sleuf 12

| Sleuf | Traject (m -mv) | Einddiepte (m -mv) | Waargenomen verontreinigingen | Asbestverdachte materialen waargenomen? | | |
|---|---|---|---|---|---|---|
| SL 12 | 0,01-0,5 | 0,5 | zwak baksteenhoudend, zwak betonhoudend | - | - | - |
