DATUM: 23 april 2018  
ONS KENMERK: 18-0029/18.04051/GerHo  
UW KENMERK: zMt 18t 53472 - UtT/M/1 8/86593  
AUTEUR: ir. G. Hoefsloot  
PROJECTLEIDER: ir. G. Hoefsloot  
STATUS: Versie 1.0  
CONTROLE: M.A. Karels BASc

### Inspectie nest- en verblijfplaatsen vogels en vleermuizen concertzaal, Mill

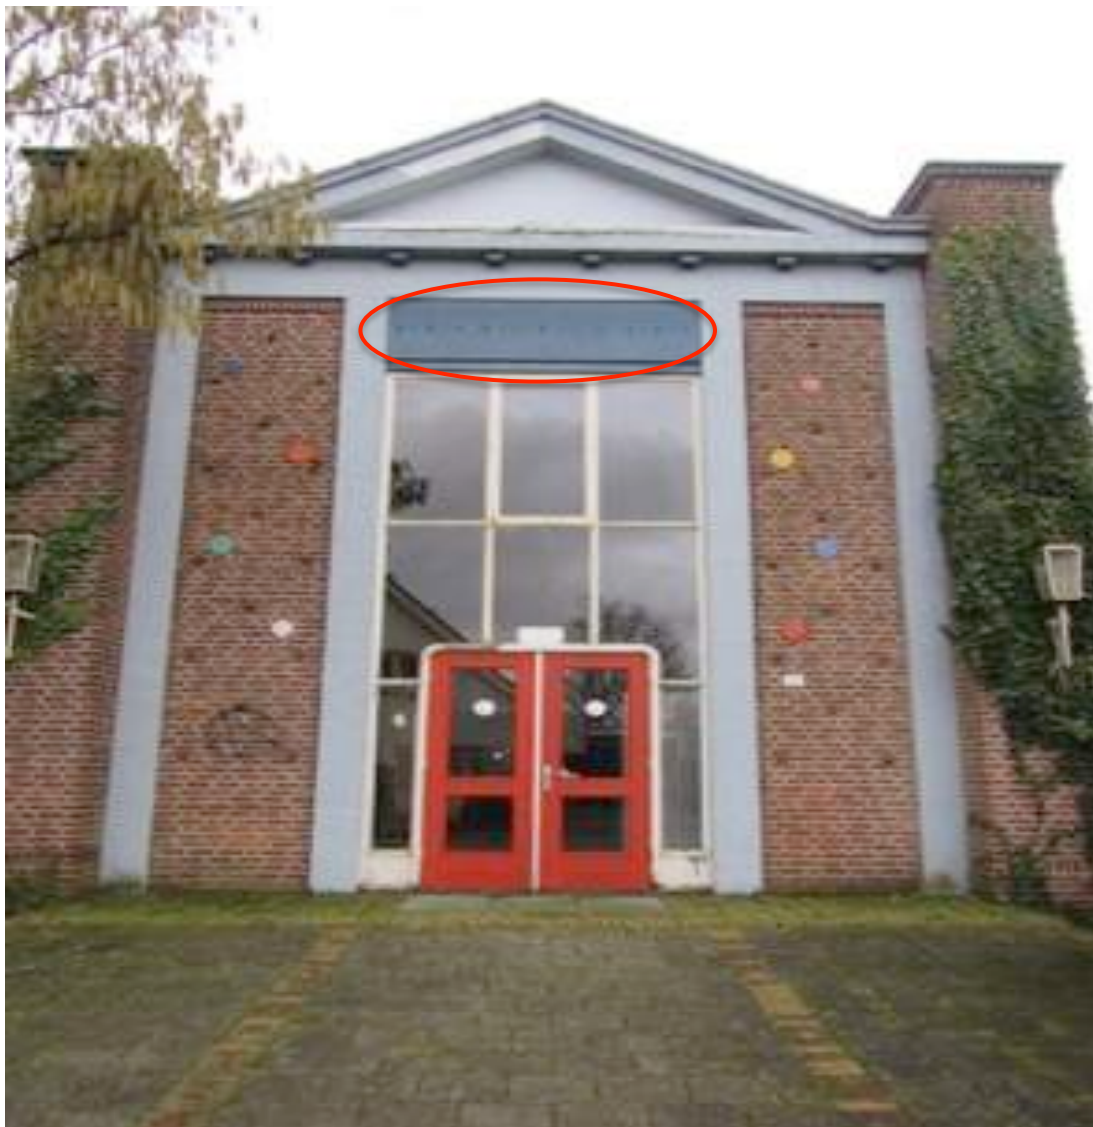
- De openingen aan de voorzijde van het concertgebouw boven de ingang zijn geïnspecteerd met endoscoop (figuur 2).
- De gaten in de zuidgevel zijn onderzocht met endoscoop.
- Aan de achterzijde van het gebouw zijn enkele kapotte dakpannen aanwezig (figuur 3). De pannen boven en naast deze openingen zijn onderzocht op de aanwezigheid van huismusnesten. Tot en met de vierde rij pannen vanaf de dakgoot is het dak gecontroleerd op de aanwezigheid van nesten.

*Figuur 2 Voorzijde concertgebouw, de openingen in de gevel bevinden zich binnen de rode cirkel.*

In de voorgevel van het gebouw is een besloten holle ruimte aanwezig die toegankelijk is voor vleermuizen. Sporen van vleermuizen zijn niet aanwezig in de ruimte. De ruimte heeft geen functie voor vleermuizen.

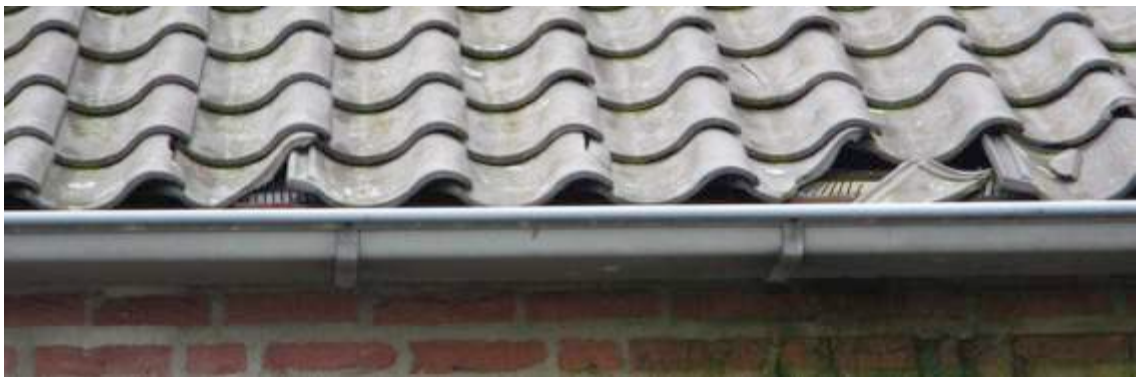
*Figuur 3 De kapotte dakpannen aan de achterzijde van het concertgebouw.*

Onder de dakpannen zijn geen nesten gevonden. In de omgeving van het gebouw zijn geen huismussen waargenomen. Na de inspectie en vaststelling dat nesten niet aanwezig zijn, zijn de gaten dichtgemaakt met stukken dakpan en plastic om te zorgen dat huismussen niet meer onder de pannen kunnen komen om een nest te maken.

Het dak heeft geen functie voor huismussen. De gaten in de onderste rij dakpannen zijn na inspectie dichtgemaakt. Het is uitgesloten dat huismussen dit jaar een nest kunnen bouwen onder de pannen.

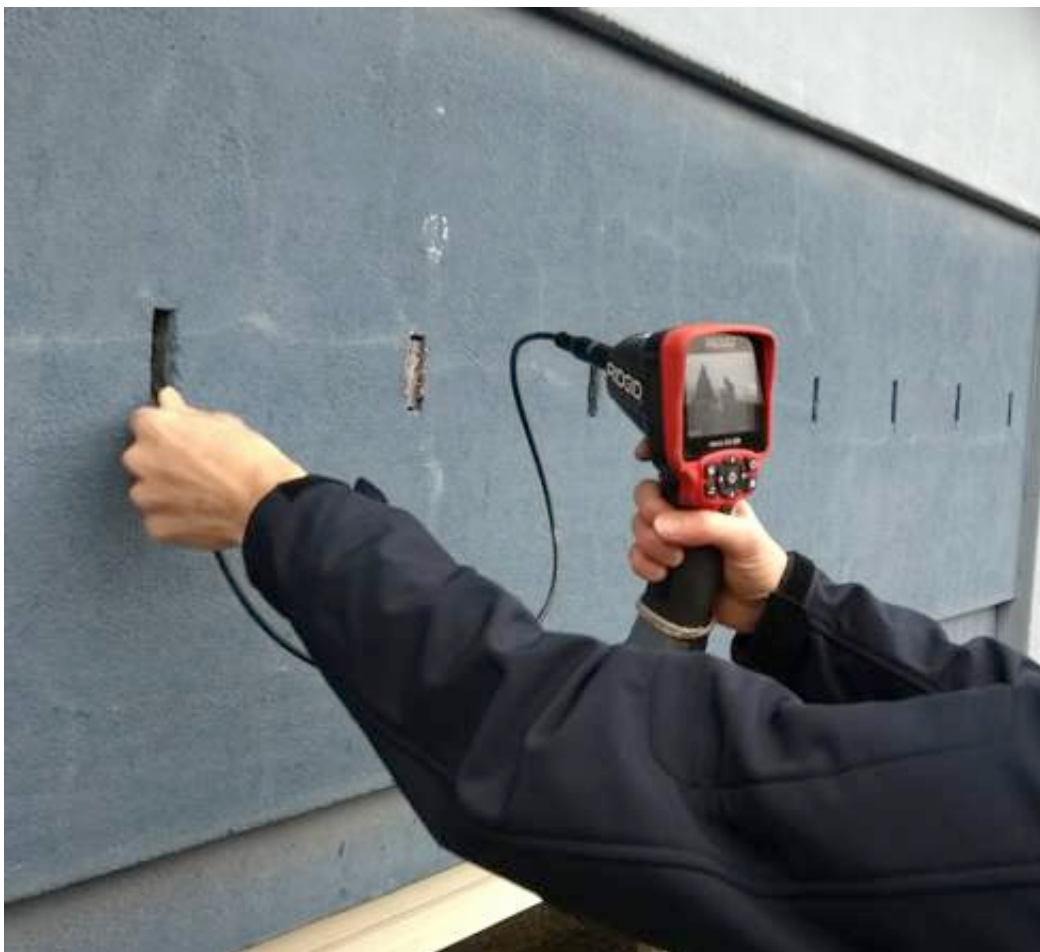
De openingen aan de voorzijde van het concertgebouw zijn ongeveer 1,5 cm breed (figuur 4). De openingen geven toegang tot een besloten holle ruimte die vanaf de opening omhoog loopt. De bodem van de holle ruimte kon met endoscoop goed onderzocht worden op sporen van vleermuizen. Keutels of andere sporen van vleermuizen zijn niet aangetroffen.

*Figuur 4 Inspectie van de openingen in voorgevel concertzaal met endoscoop.*
