# bodeminzicht

### **verkennend bodemonderzoek Karstraat 8 te Mill**

*Projectnaam* Karstraat 8 te Mill  
*Projectnummer* B2112

*Opdrachtgever* Zwembad Delfino BV  
*Postadres* Karstraat 8  
5451 AV Mill  
*Contactpersoon* dhr. H. van Eenbergen

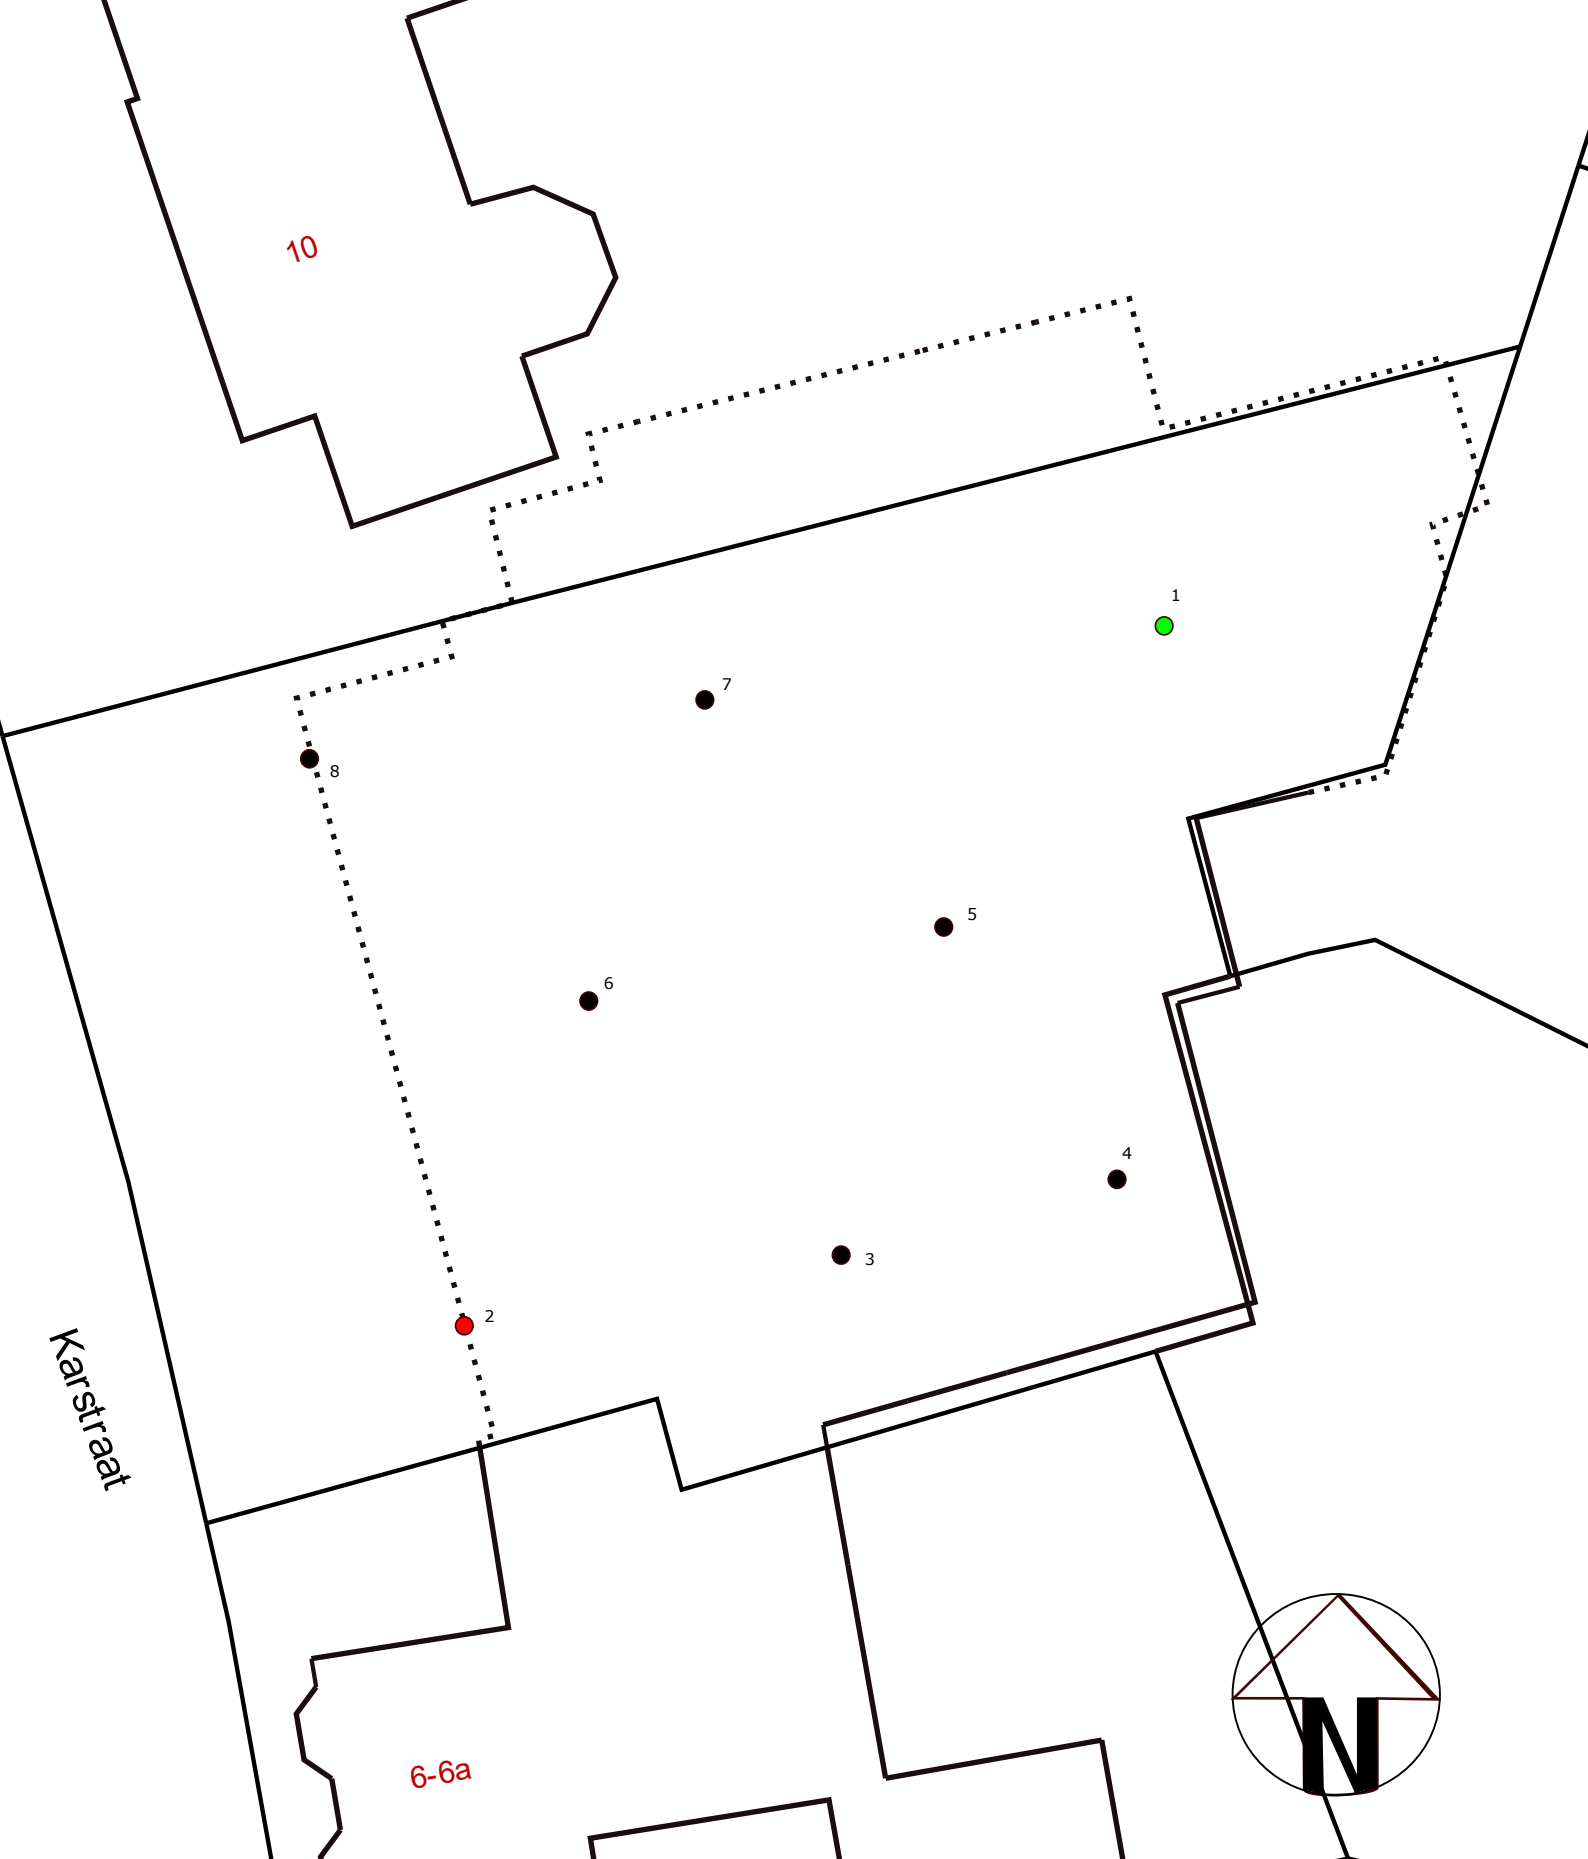
## Situatietekening met boorlocaties

- In bijlage 2 is de plaats van de boringen/sleuven in de situatietekening opgenomen.
- Voor de gedetailleerde boorprofielbeschrijvingen per boring wordt verwezen naar bijlage 3.
- In bijlage 6 zijn de veldwerkrapportages opgenomen

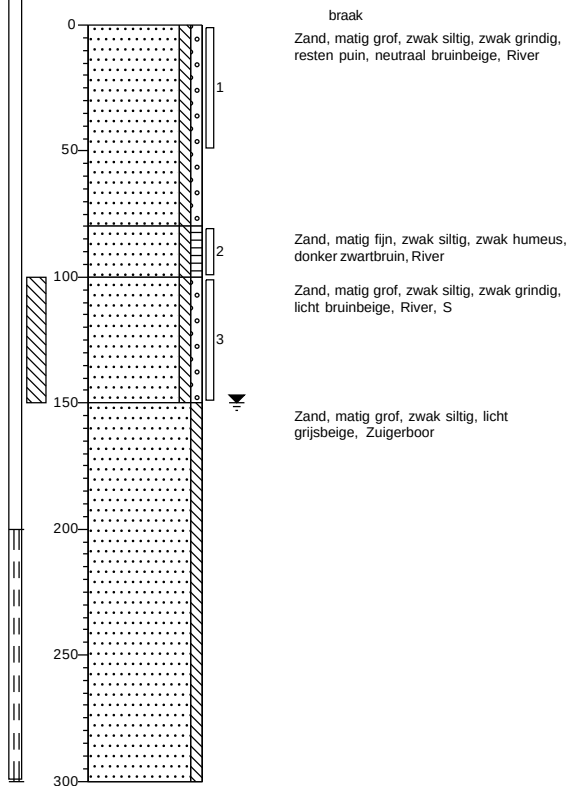
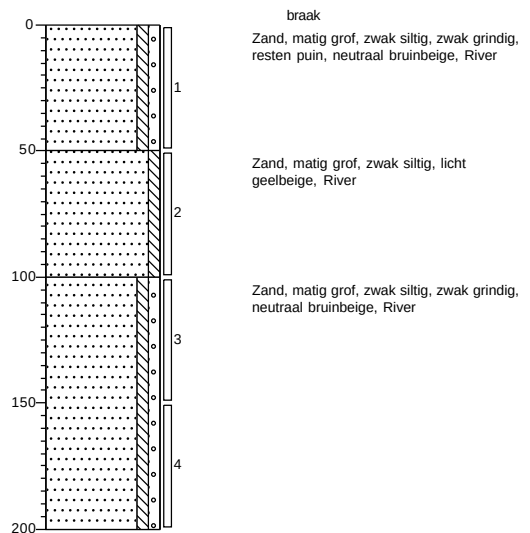
## Bijlage: Boorprofielen

| <i>boring</i> | <i>diepte boring (m -mv)</i> | <i>traject (m -mv)</i> | <i>soort</i> | <i>waargenomen bijzonderheden</i> |
|---|---|---|---|---|
| 1 | 3,00 | 0,00 - 0,80 | Zand | resten puin |
| 2 | 2,00 | 0,00 - 0,50 | Zand | resten puin |

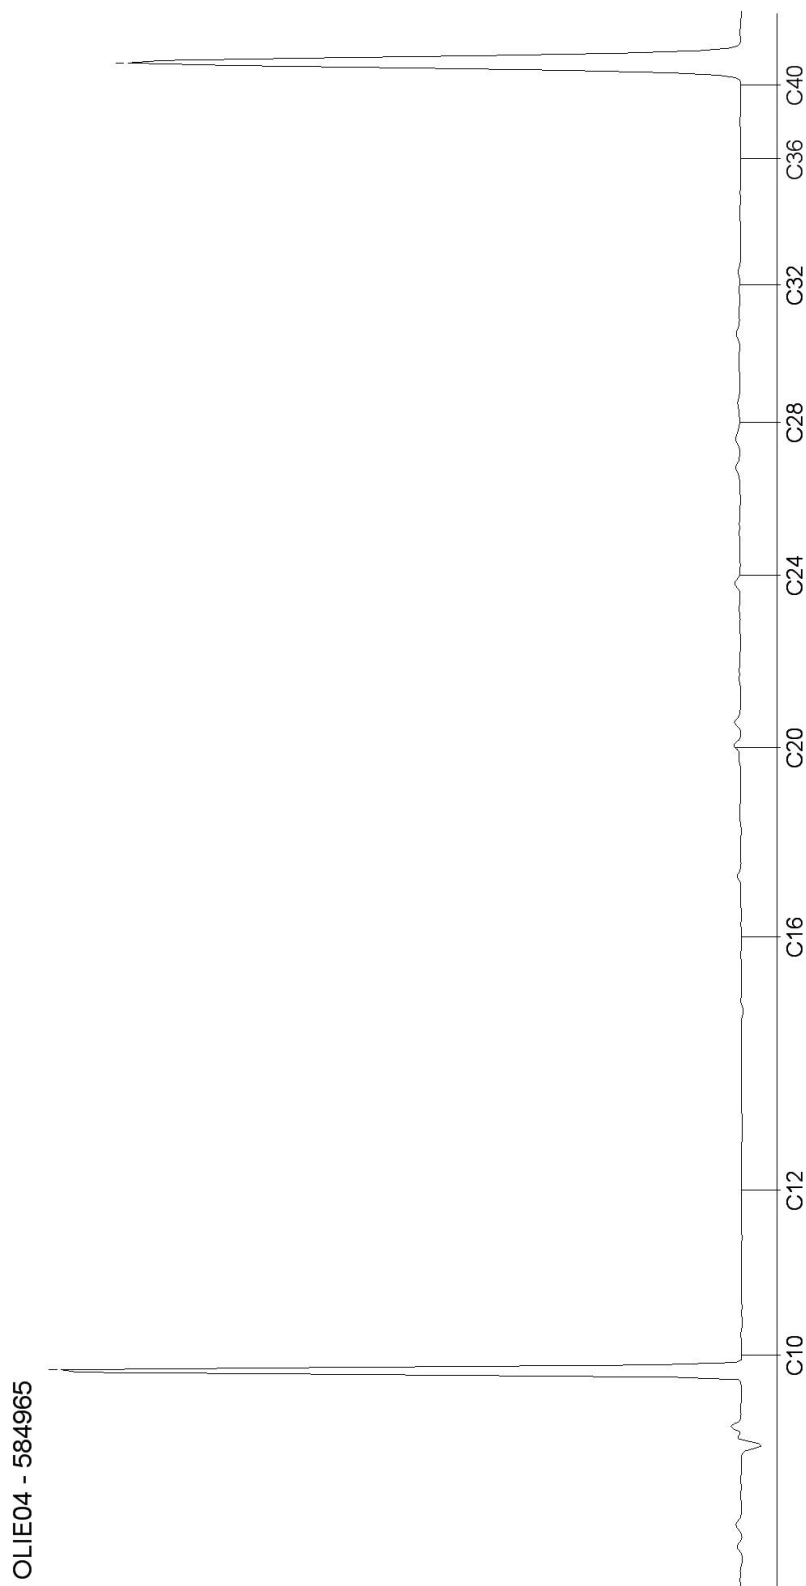
CHROMATOGRAM for Order No. 776366, Analysis No. 584965, created at 22.06.2018 05:08:46

**Monsteromschrijving: 1 (0-50) 2 (0-50) 3 (0-50) 4 (0-50) 5 (0-50) 6 (0-50) 7 (0-50) 8 (0-50)**

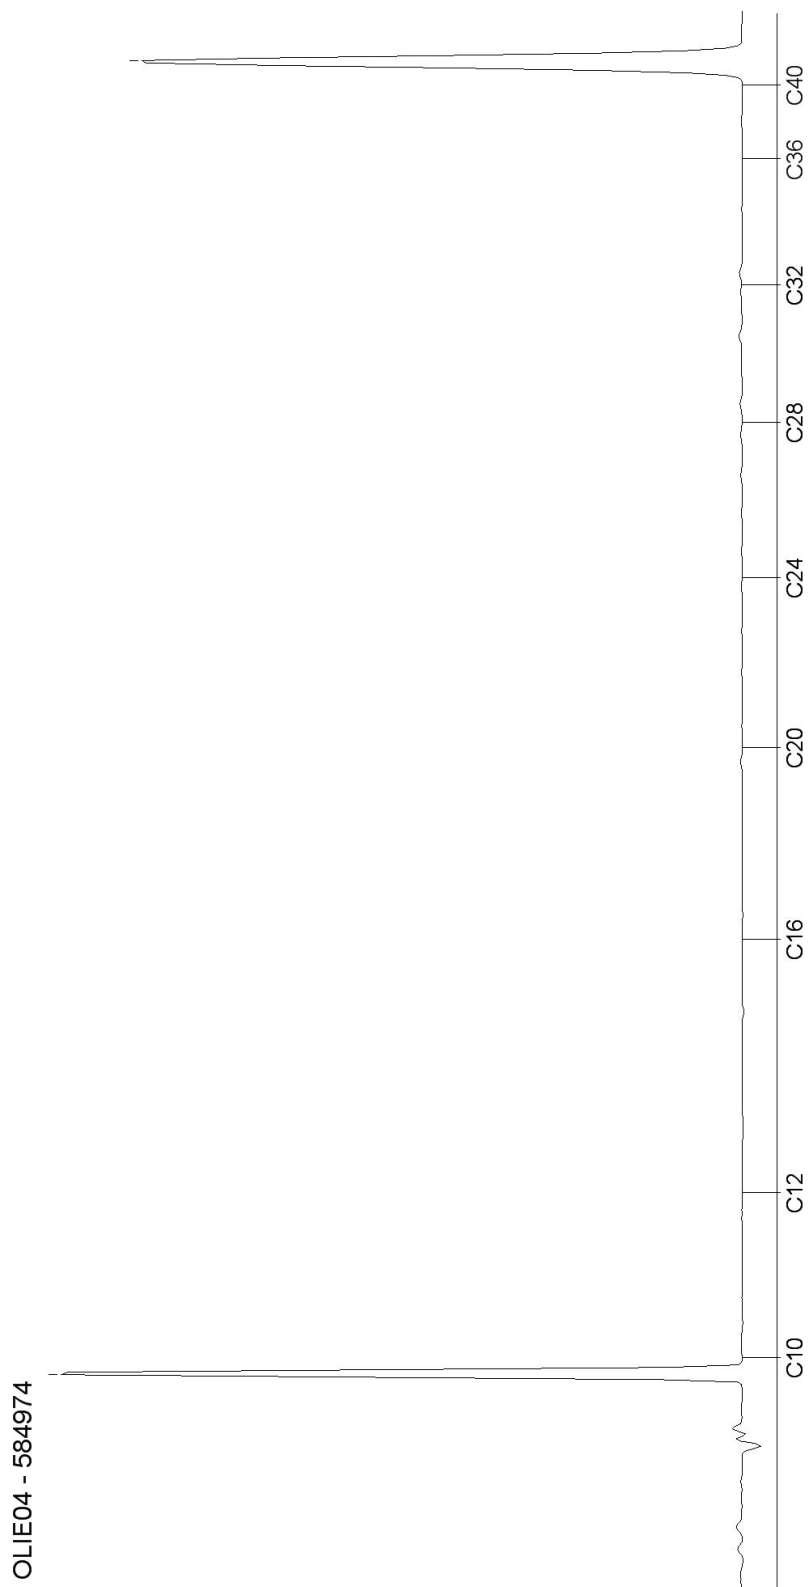
CHROMATOGRAM for Order No. 776366, Analysis No. 584974, created at 22.06.2018 05:08:47

**Monsteromschrijving: 1 (80-100) 1 (100-150) 2 (100-150) 2 (150-200)**

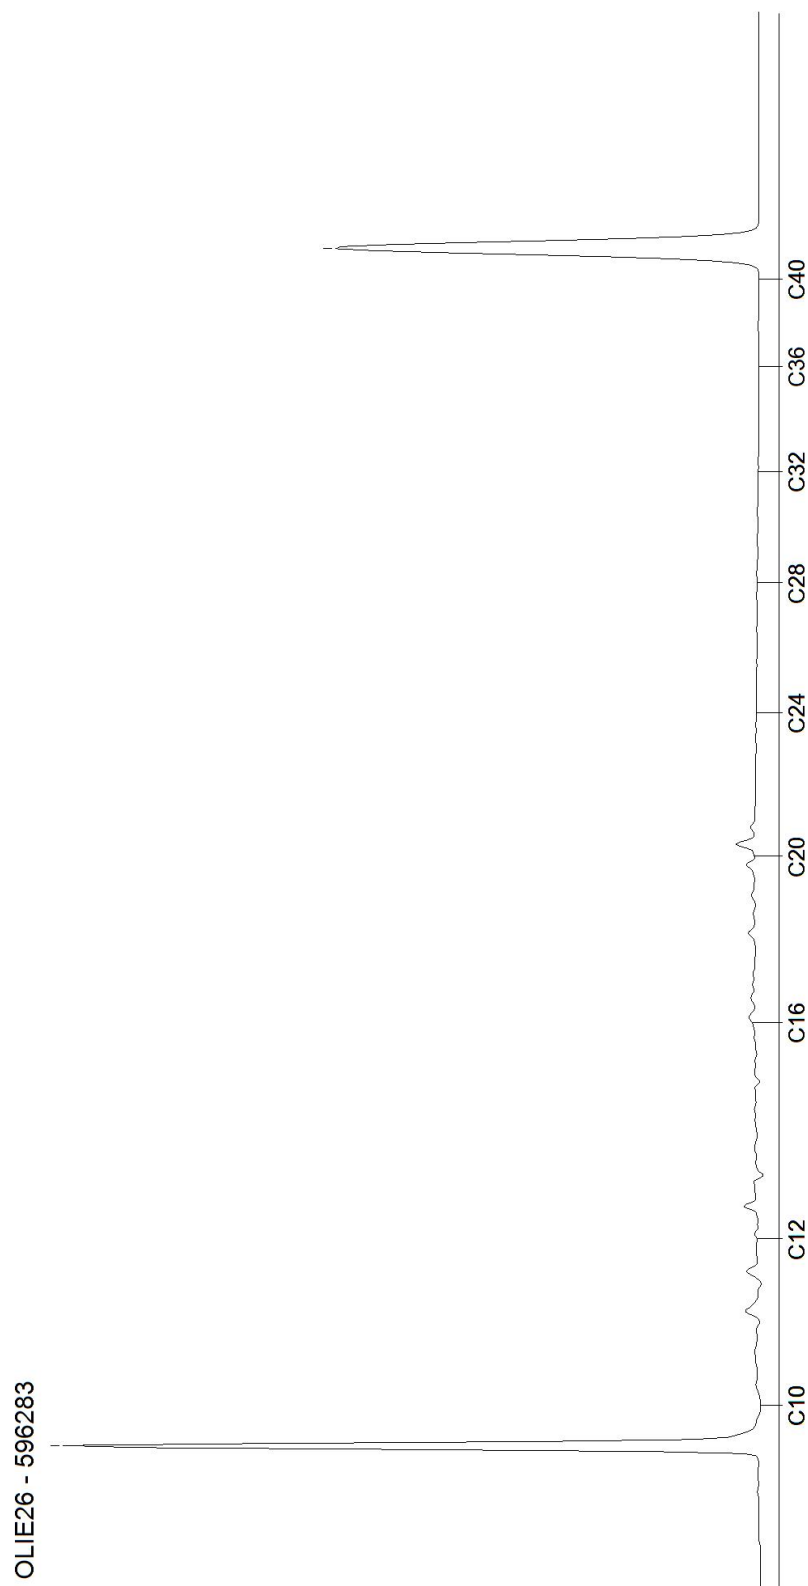
CHROMATOGRAM for Order No. 778121, Analysis No. 596283, created at 29.06.2018 09:07:48

**Monsteromschrijving: 1 (200-300)**
