## NADER BODEMONDERZOEK

VAN GEMERTWEG 20 TE WILBERTOORD

Rapport: Nader onderzoek voor de locatie gelegen aan de Van Gemertweg 20 te Wilbertoord

Rapportnummer: 3878bo0218

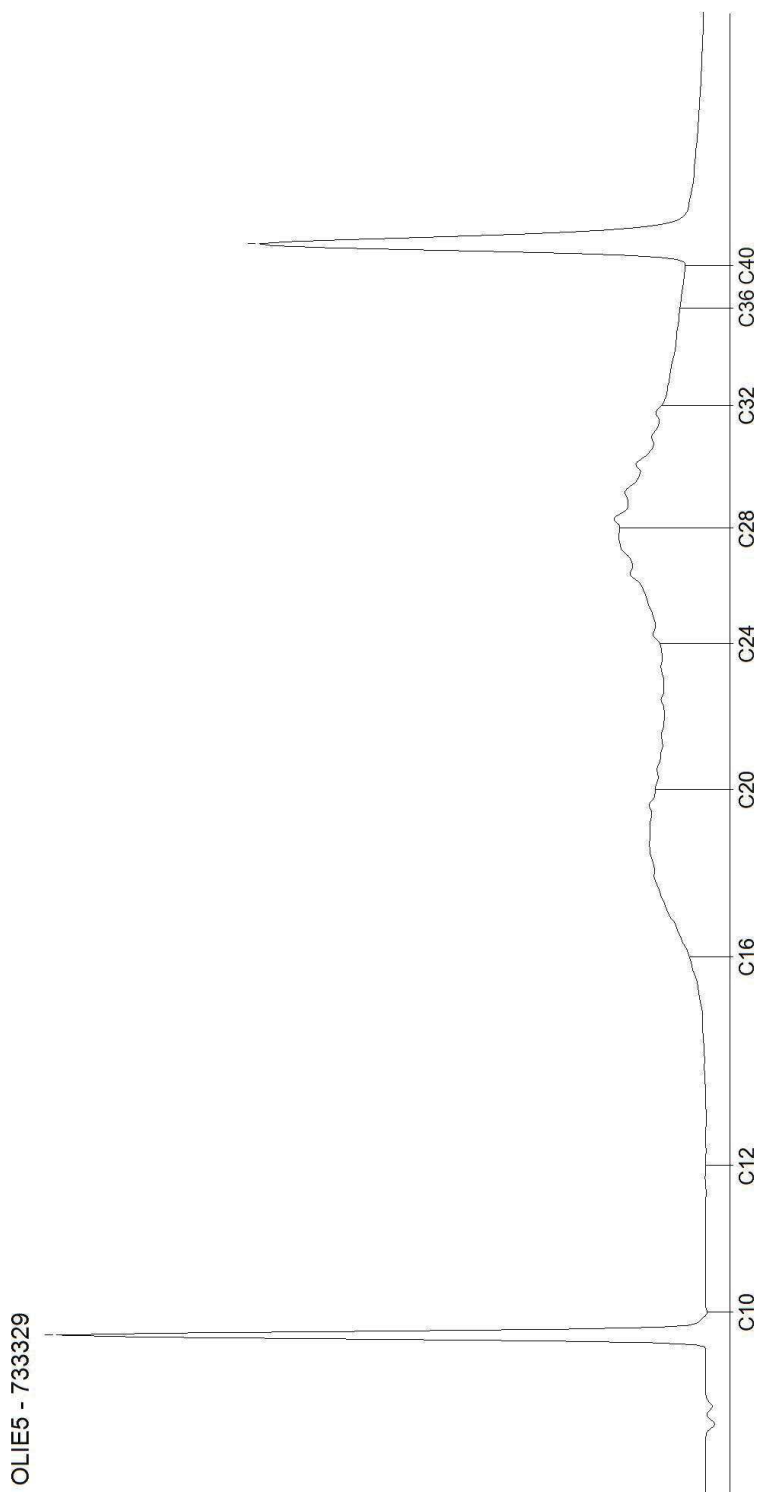
**Monsteromschrijving: GM NO 02.1 (0,0 - 0,5 m-mv)**

CHROMATOGRAM for Order No. 801776, Analysis No. 733329, created at 23.10.2018 09:42:54
