# **VOORONDERZOEK**

**conform NEN 5725**

**Rullen 15, Nuenen**

Rapportnummer : 221-NRu15-ho-v1

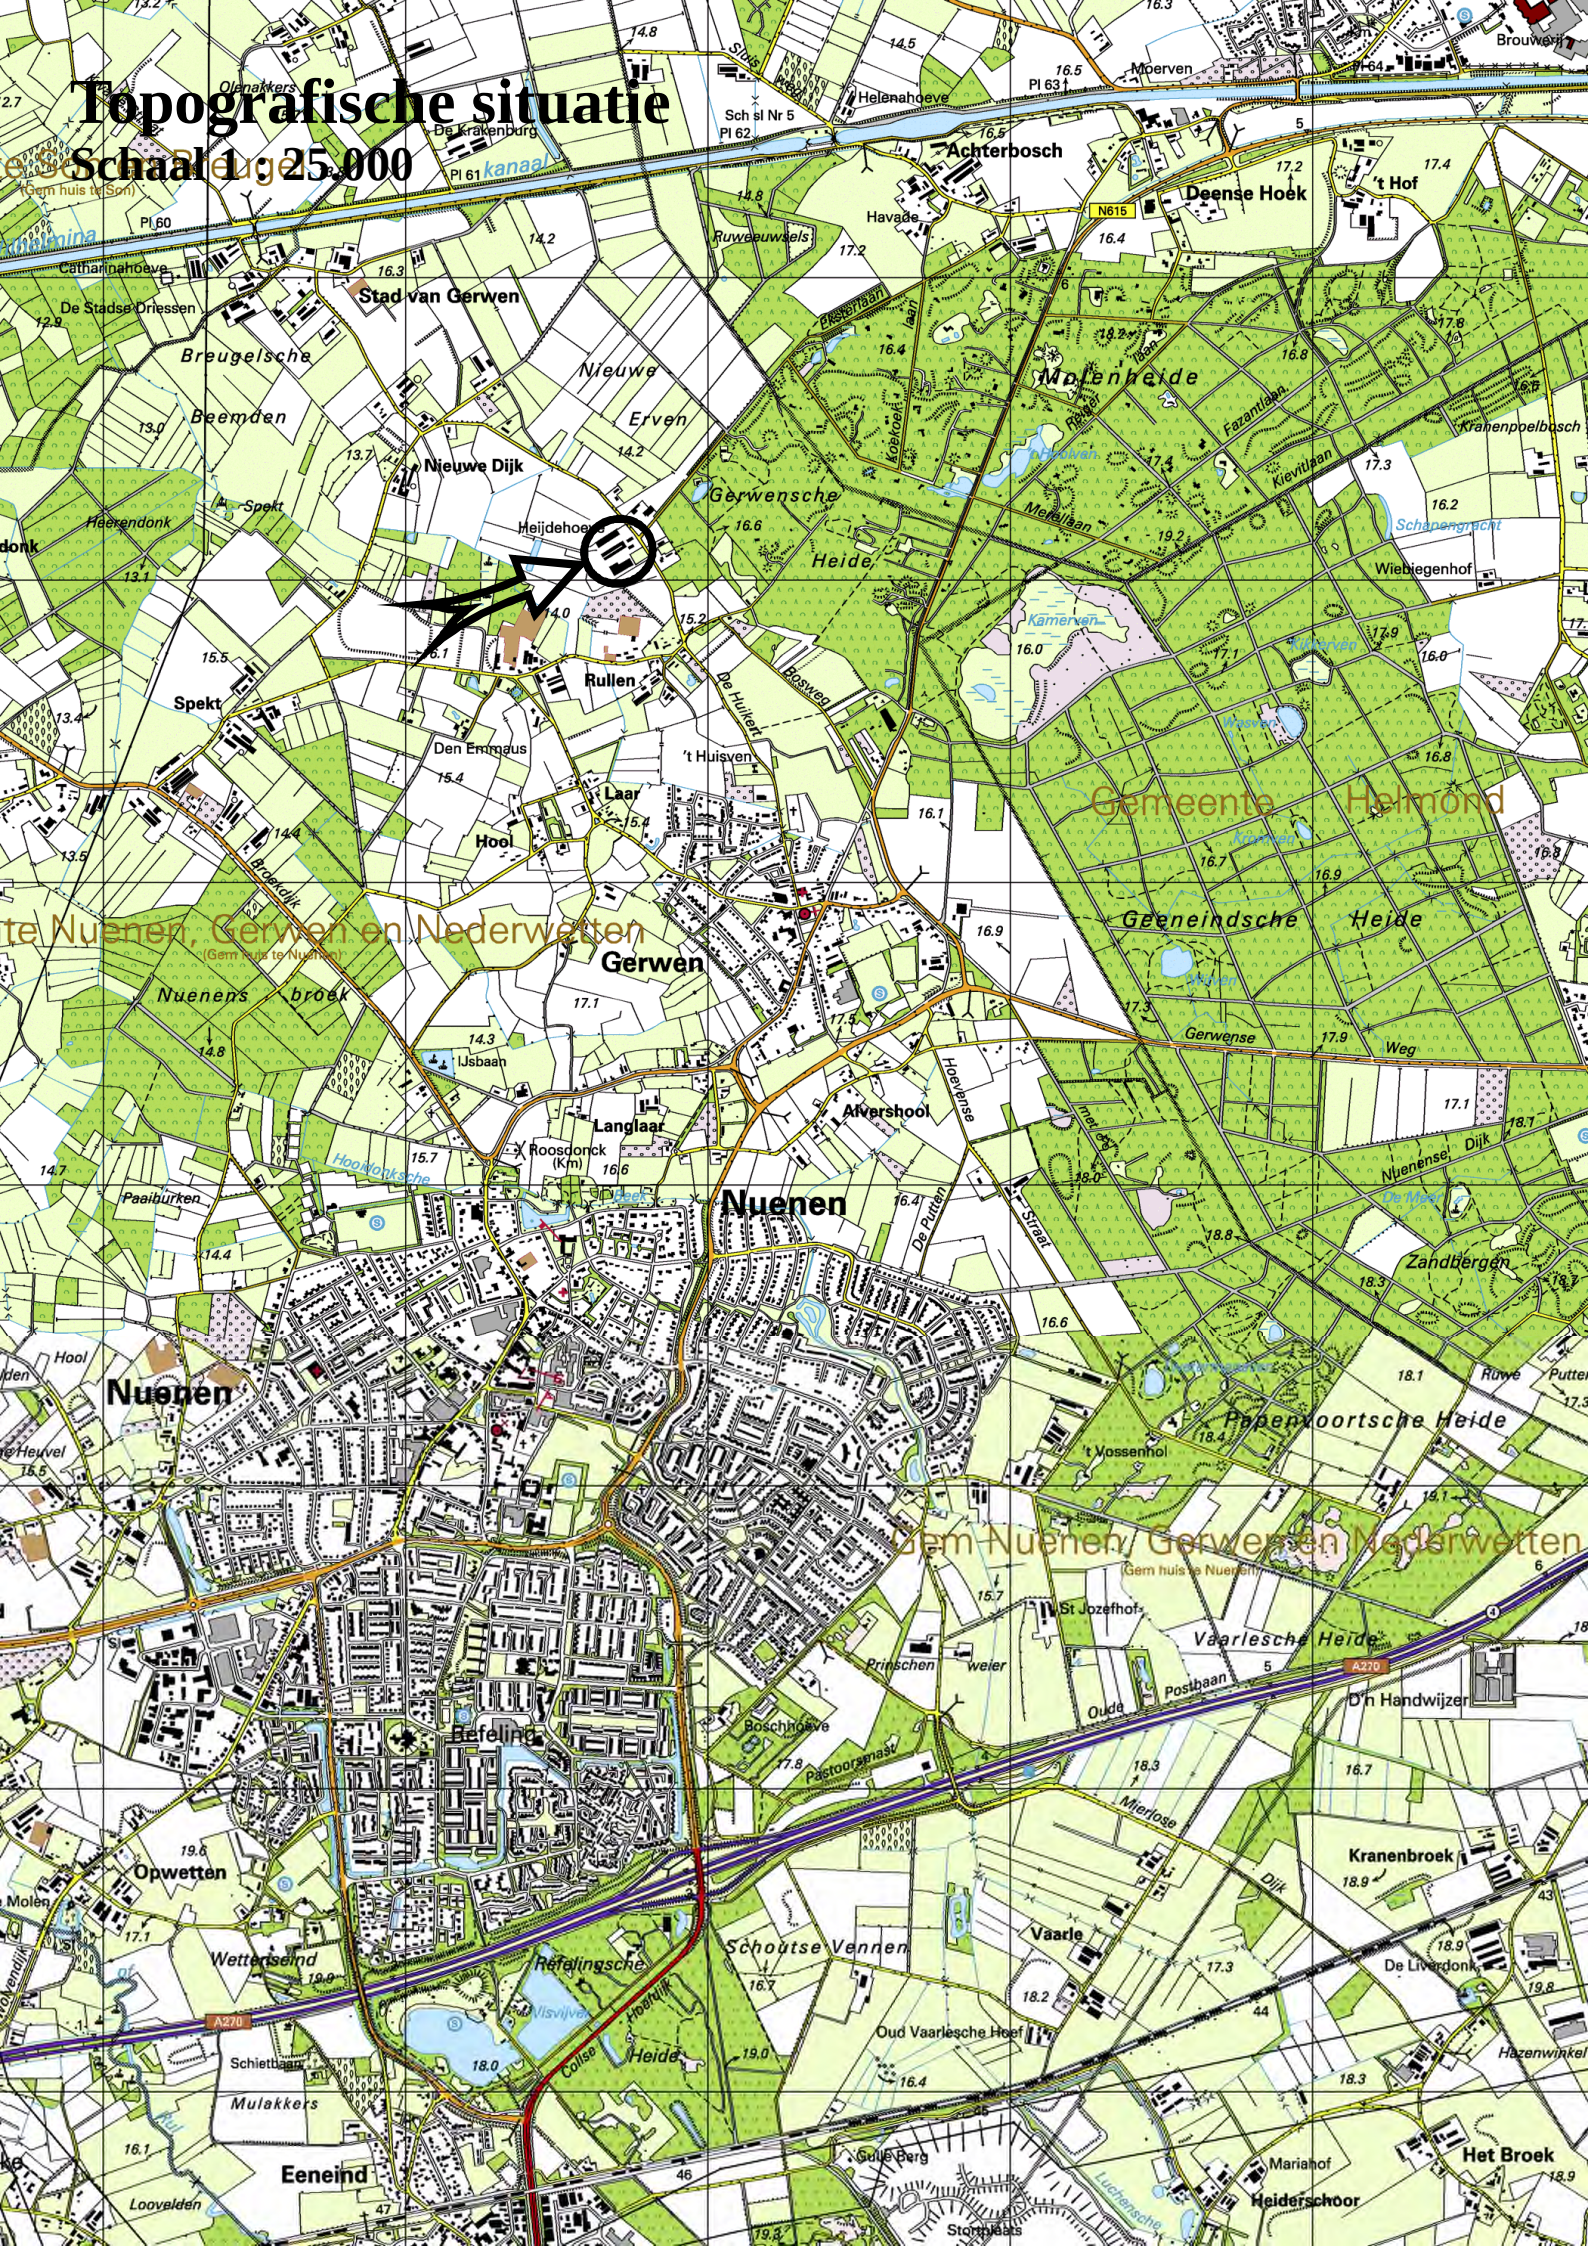
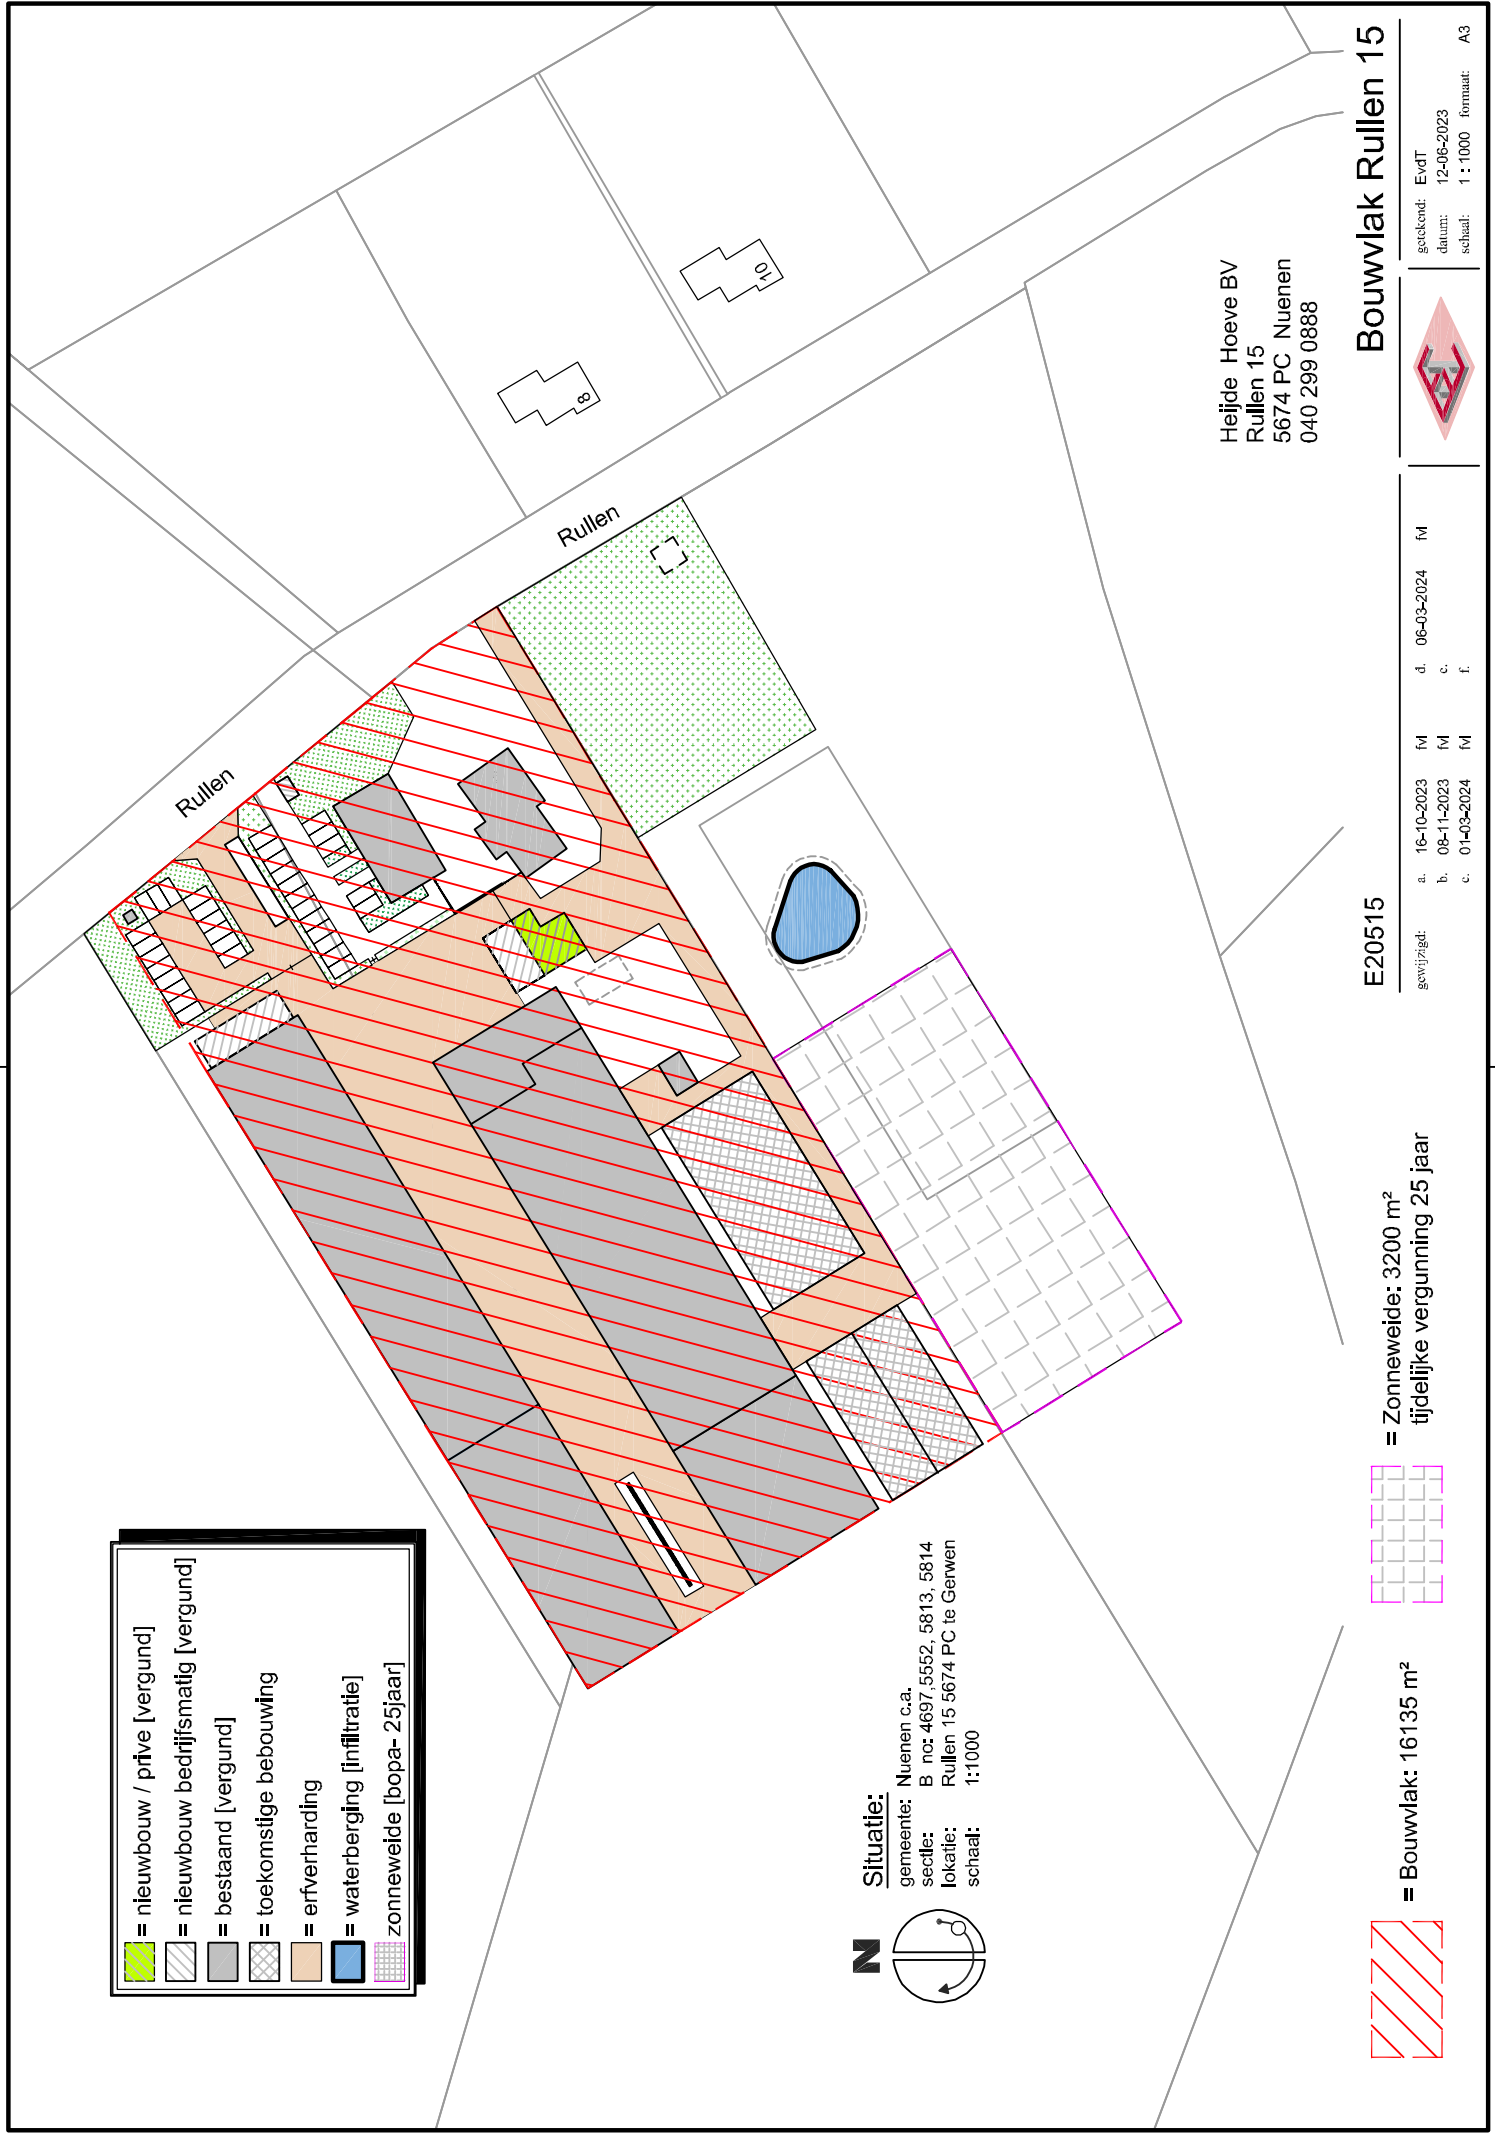
## **Bijlage 1a: Topografische tekening + situatietekening**

bouwblok is grensinrichting

sectie: B no: 4697,5552, 5813, 5814

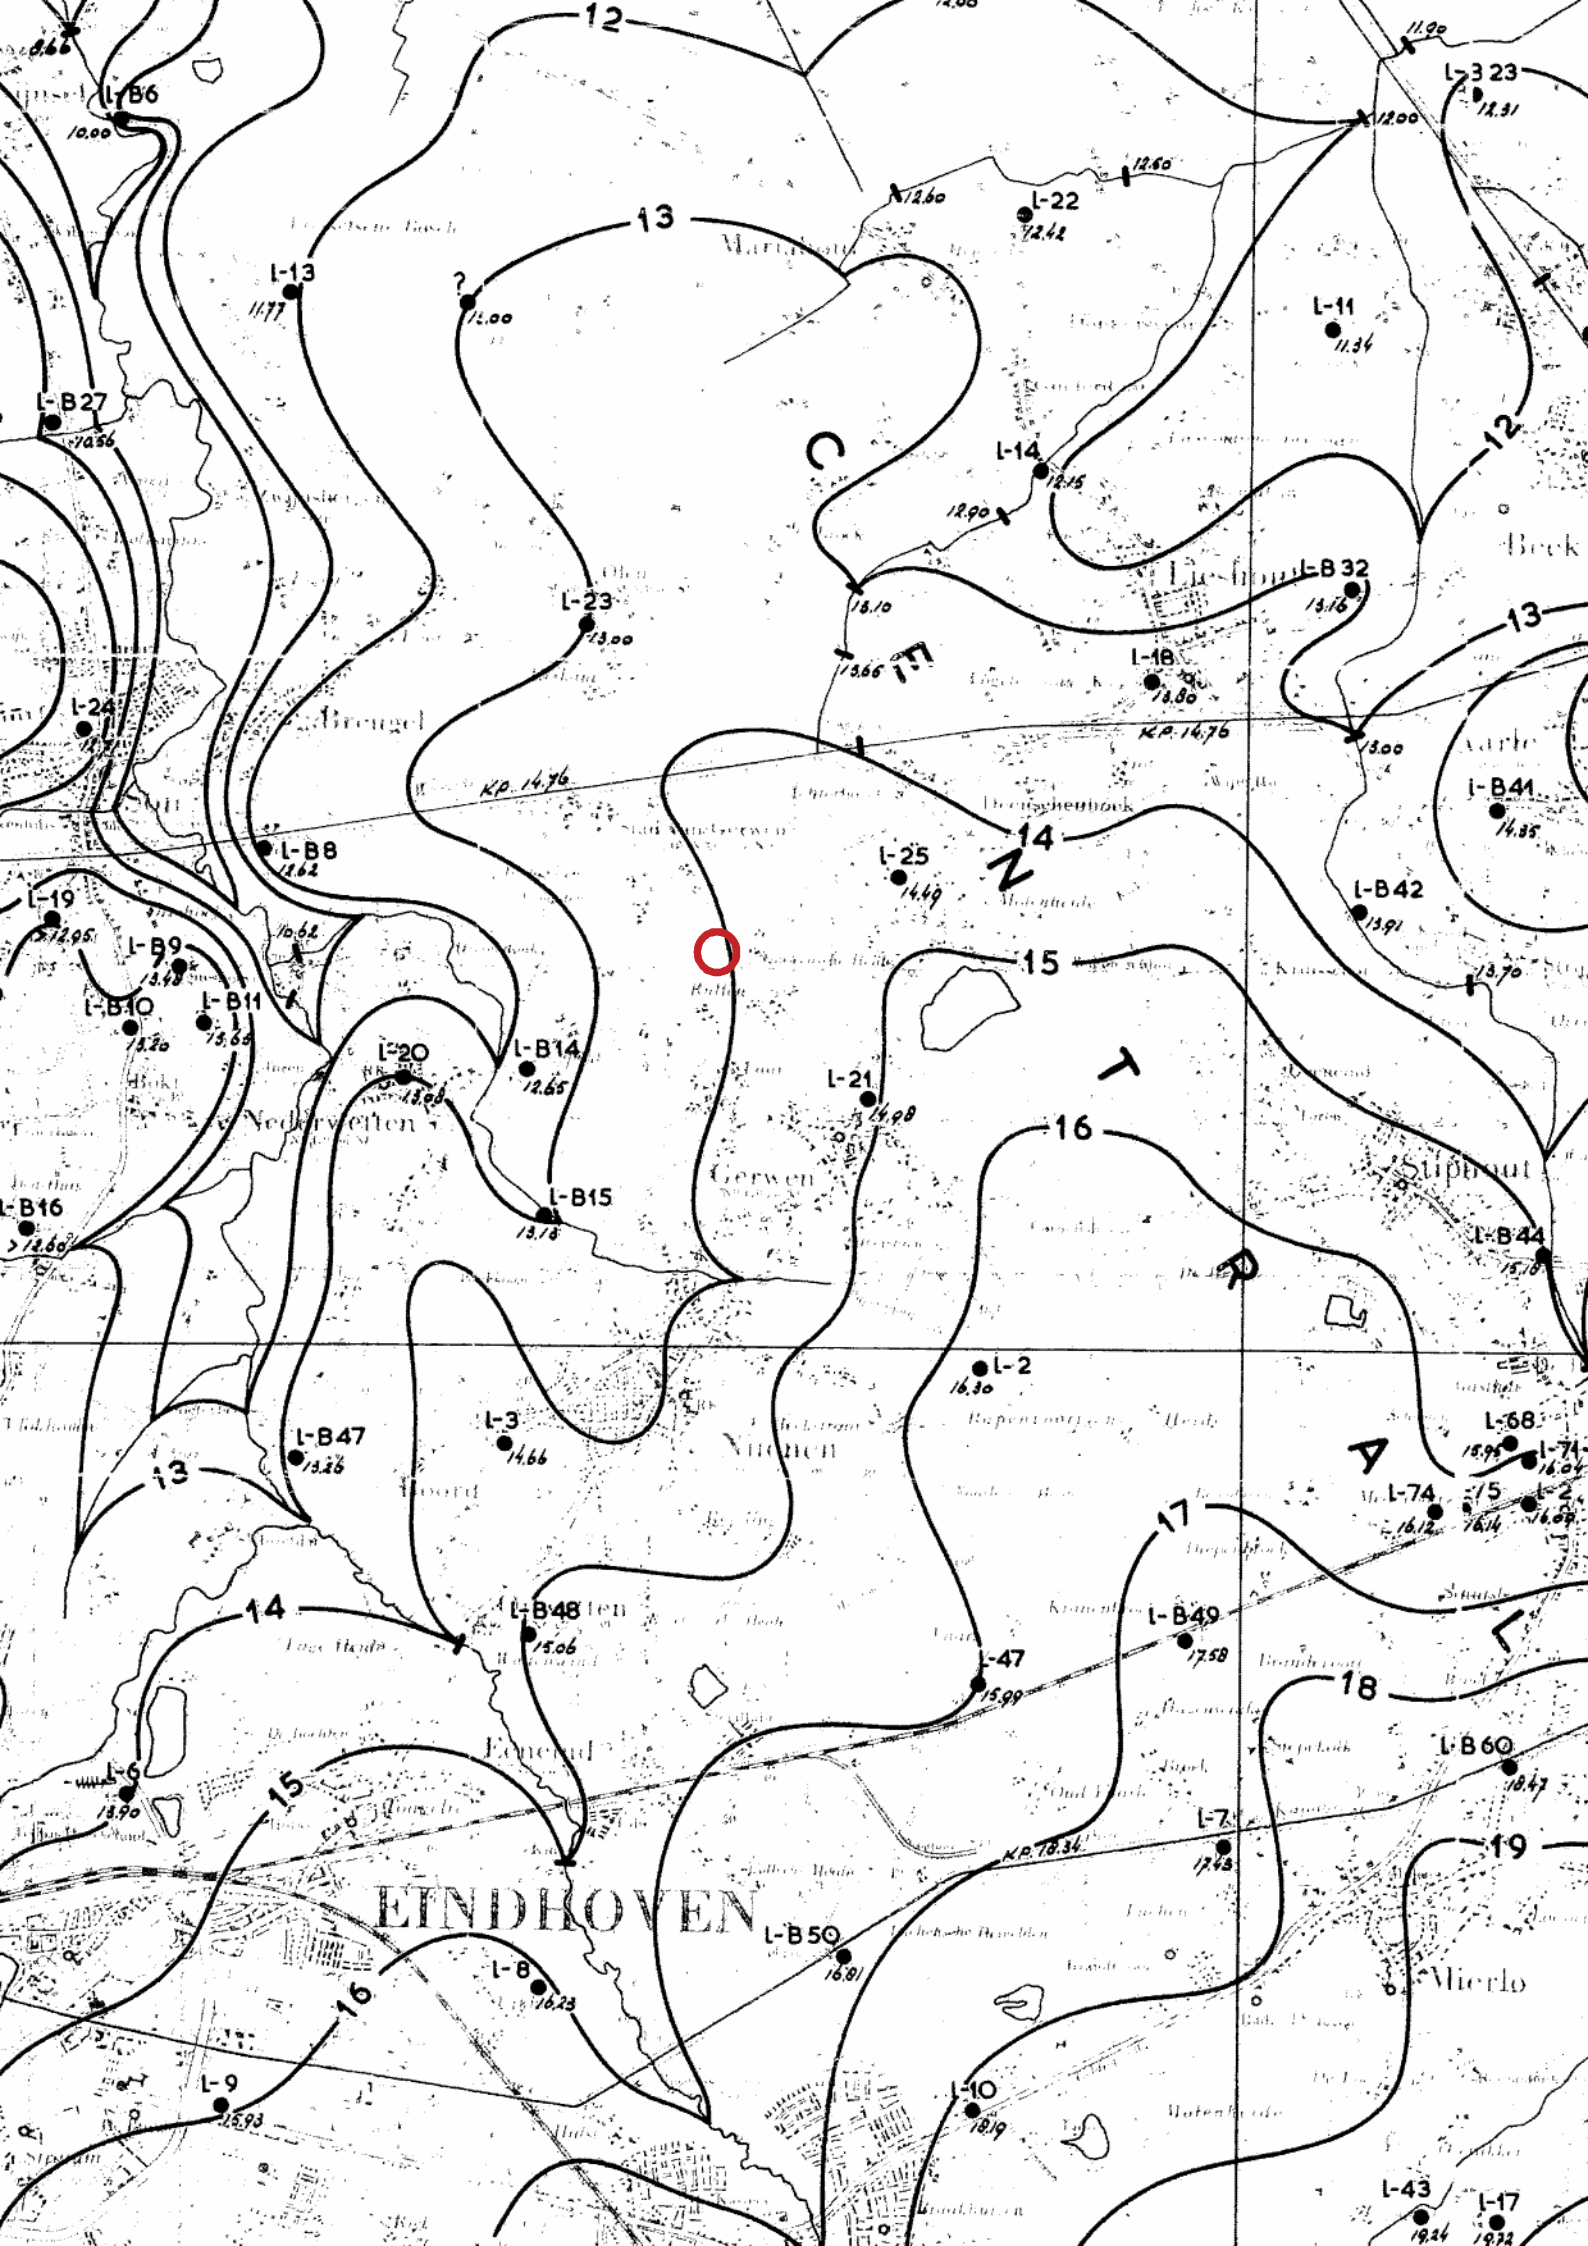
## **Bijlage 3 : Isohypsens**

De grondwaterspiegel van het freatische grondwater bevindt zich op ca. 30 meter boven NAP. De grondwaterstromingsrichting is noordelijk.

Deze gegevens zijn ontleend aan de door TNO samengestelde grondwaterkaart van Nederland (kaart 57 oost, kaartblad 57F). Op de tekening in bijlage 2 zijn de isohypsen van de omgeving van de onderzoekslocatie weergegeven.

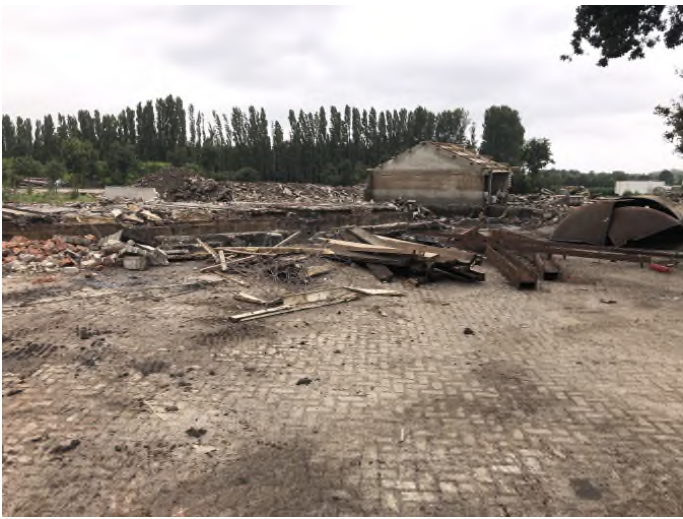
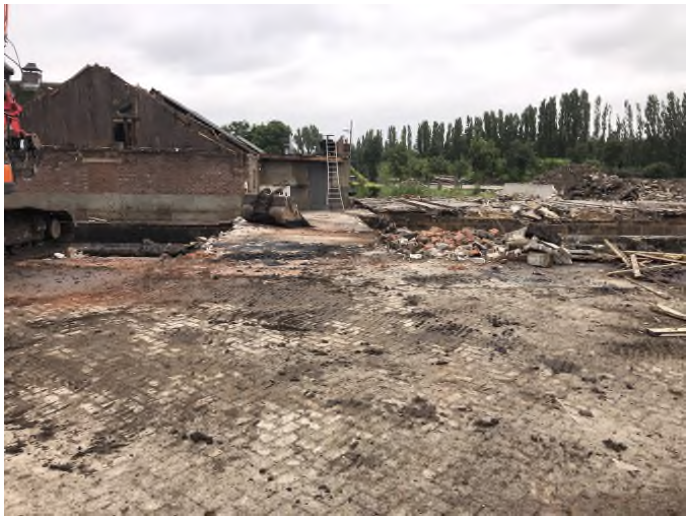
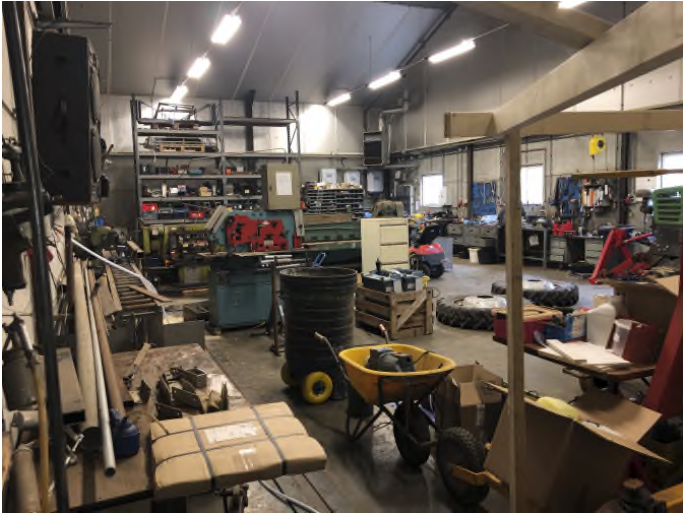
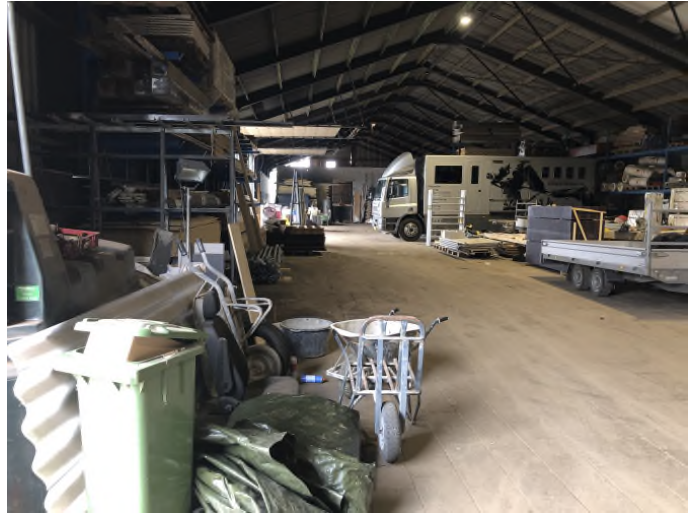
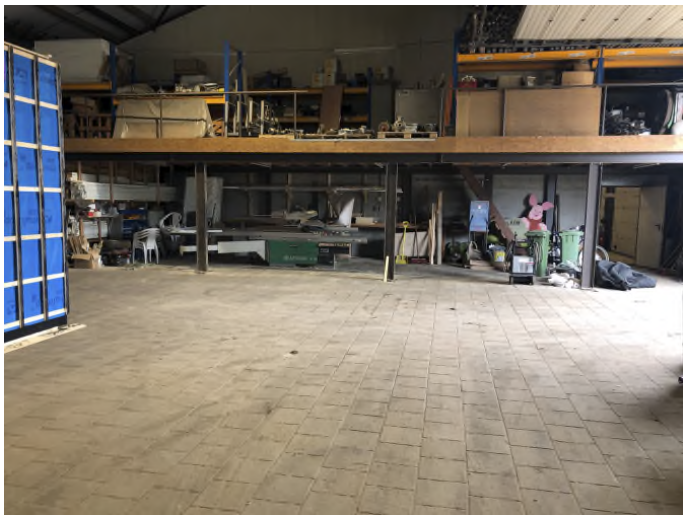
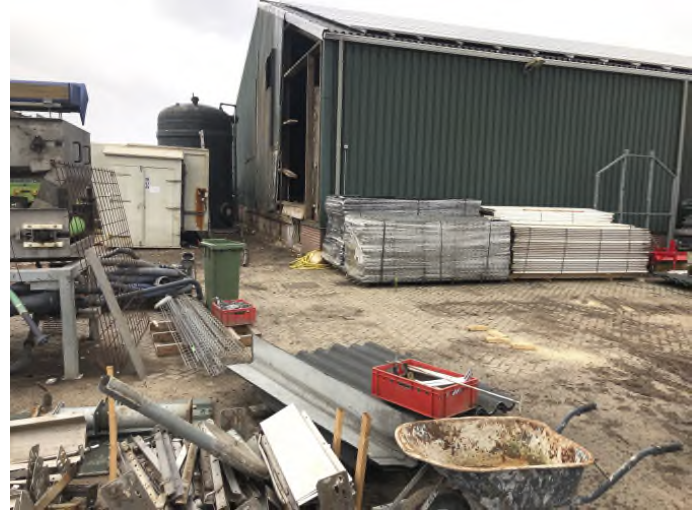
## **Bijlage 4 : Foto's onderzoekslocatie**

Op 16 juli 2021 heeft een terreininspectie plaatsgevonden op het perceel. Uit deze inspectie zijn noch visueel noch zintuiglijk verontreinigingen c.q. bodembedreigende activiteiten geconstateerd. Er zijn geen aanwijzingen geconstateerd dat er verontreiniging op of in de bodem aanwezig is.

Asbest of andere visuele verontreinigingen zijn evenmin aangetroffen op de bodem van de onderzoekslocatie. Hiervoor is (zie beschrijving hoofdstuk 2.5) een veldinspectie uitgevoerd. Er zijn geen asbestverdachte drupzones aanwezig (geweest).
