## VERKENNEND BODEMONDERZOEK

### Berg 62 in Nuenen

**Rapportnummer:** 217136/R03

**Projectomschrijving:** Verkennend bodemonderzoek  
Berg 62 in Nuenen

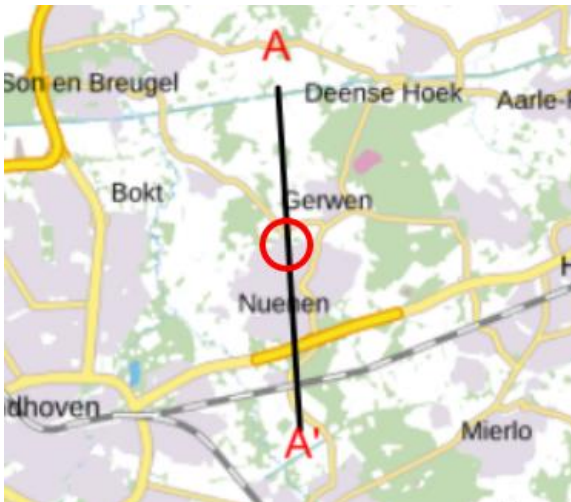
Afbeelding 2: Situering dwarsdoorsnede afbeelding 3 (bron 4C). De rode cirkel geeft de globale situering van de onderzoekslocatie aan.

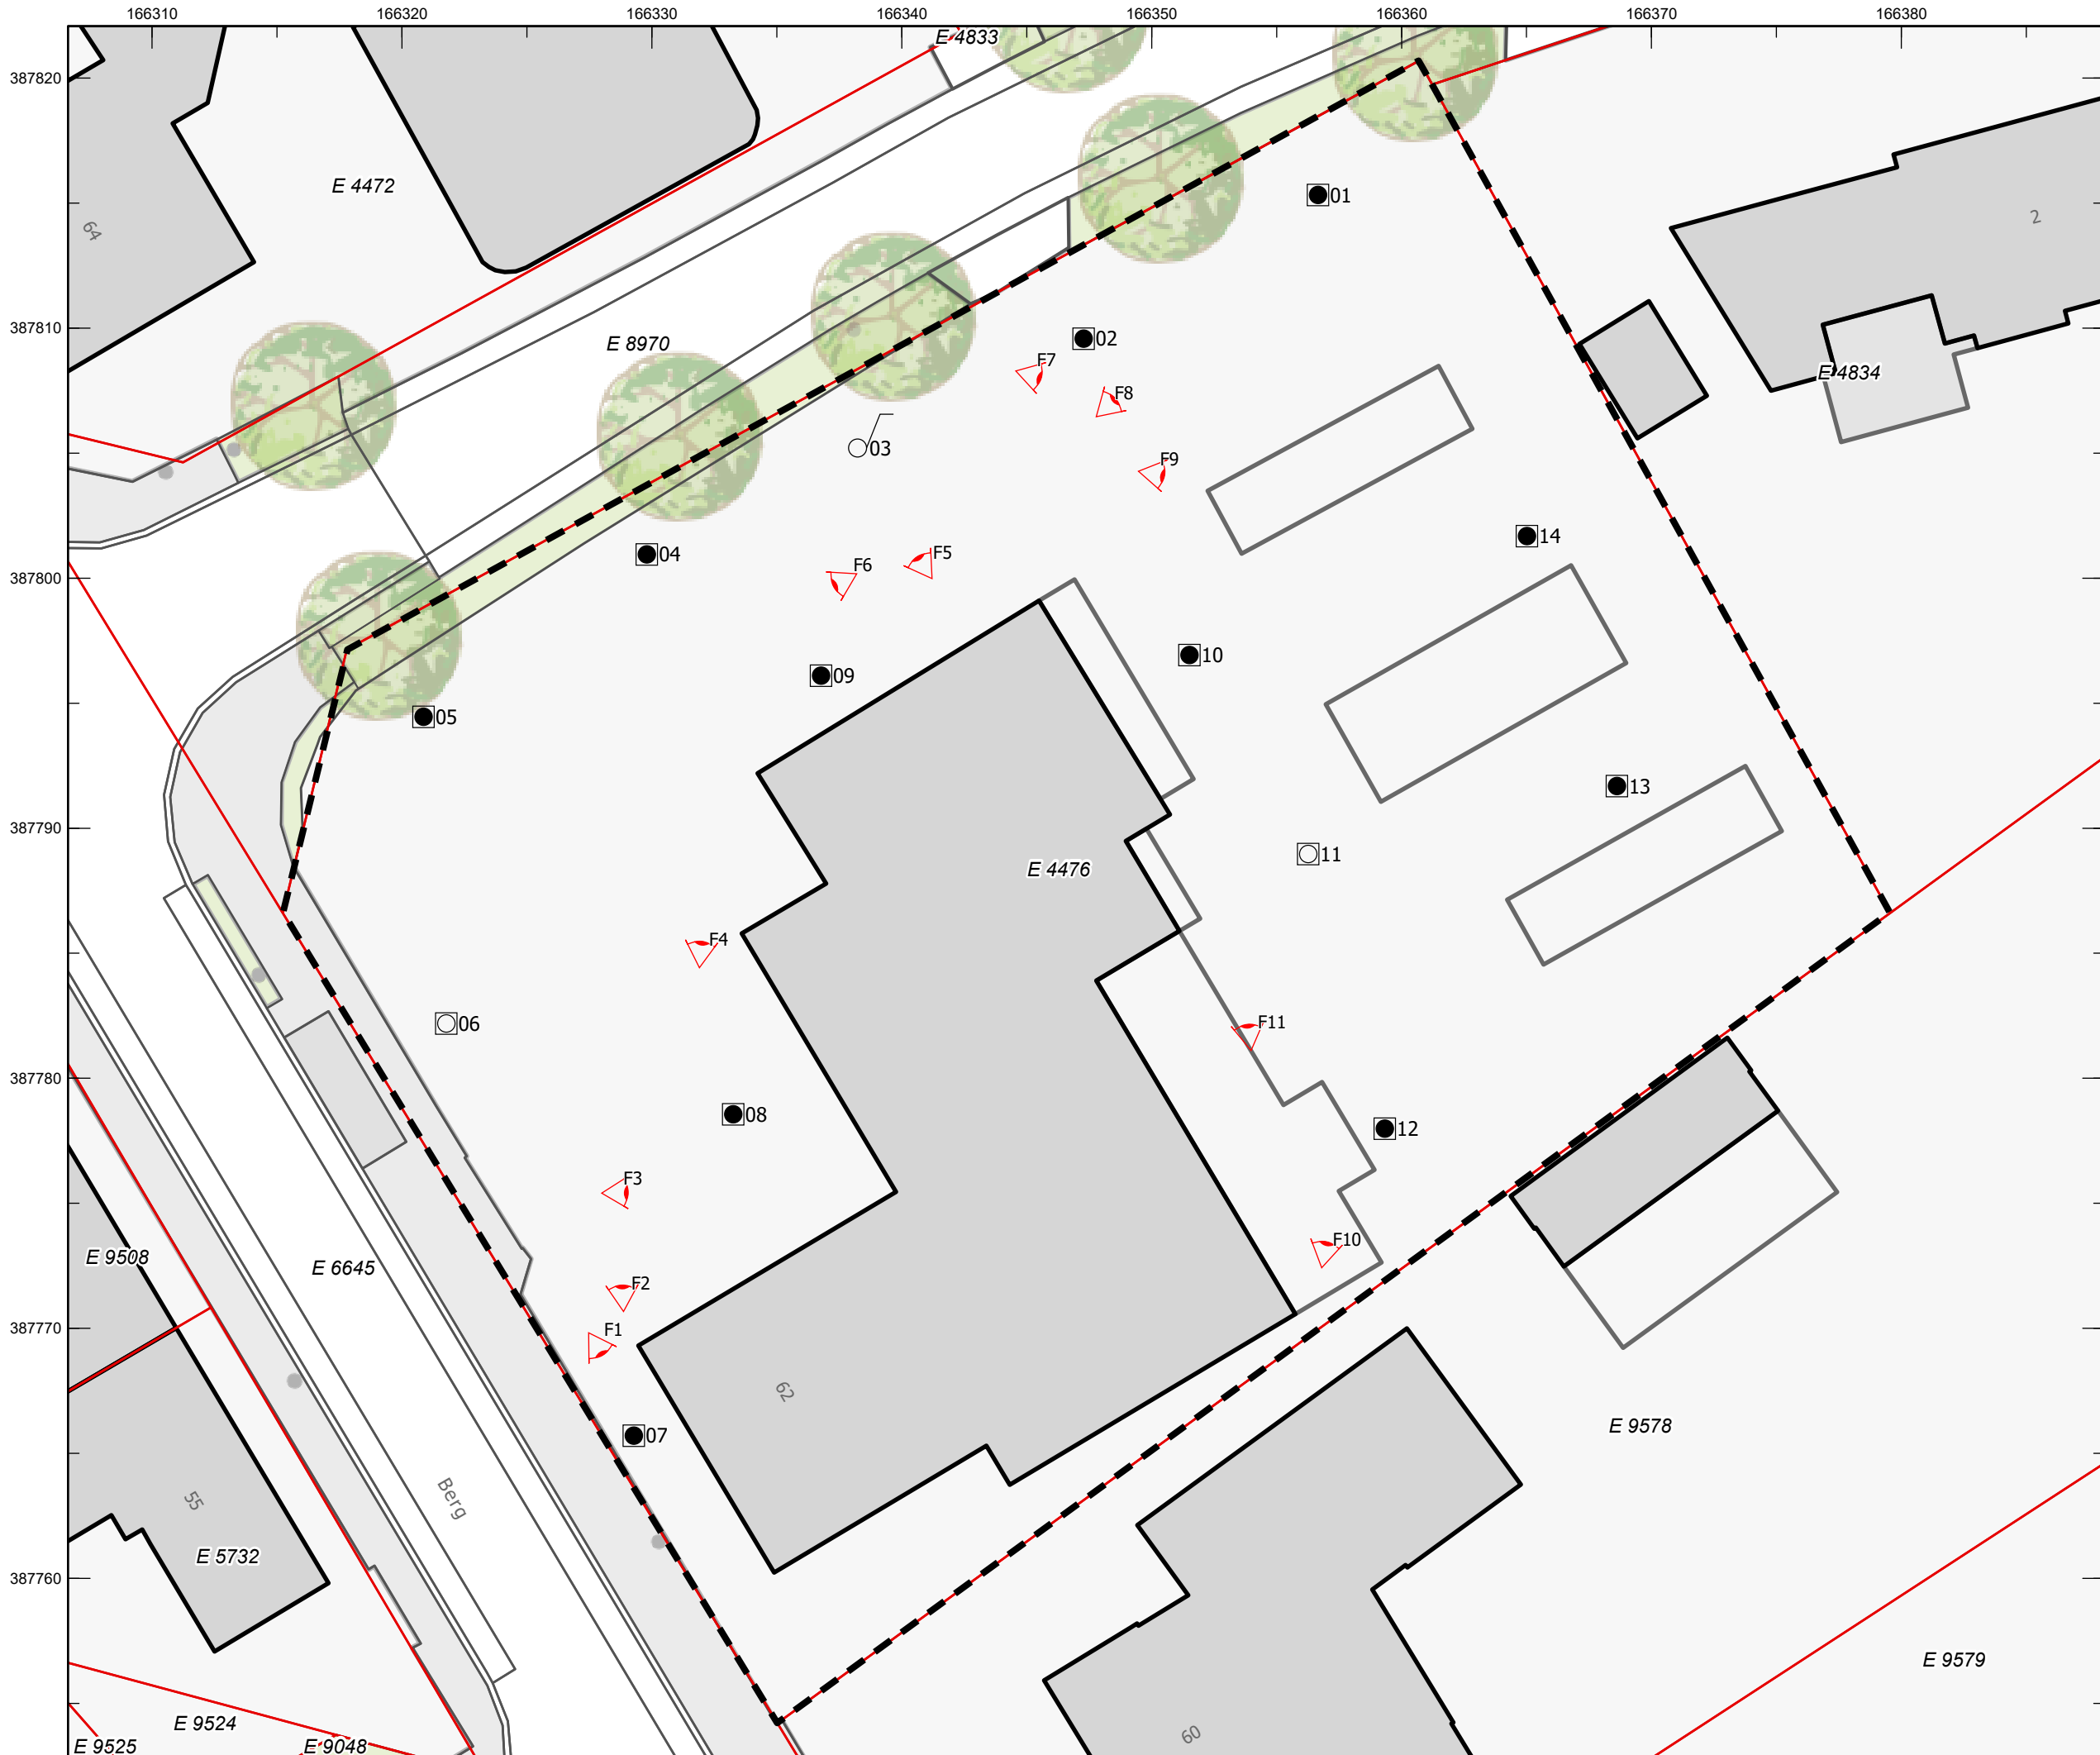
### Situatietekening met onderzoekspunten

- Legenda
- proefgat asbest
  - boring tot 0,5 à 1,0 m-mv
  - boring tot 2,0 m-mv
  - peilbuis
  - fotohoek
  - onderzoekslocatie
  - perceel
  - bebouwing
  - niet-bgt: luifel

In onderstaande tabel zijn de uitvoeringsdata en de verantwoordelijke monsternemers van het veldonderzoek weergegeven. De onderzoekspunten zijn weergegeven op de situatietekening in bijlage 2.
