# Nuenen Berg 62 Boerderij (1936)

Bouwhistorisch verkenning

BAAC Rapport B-23.0744 (DEFINITIEF)

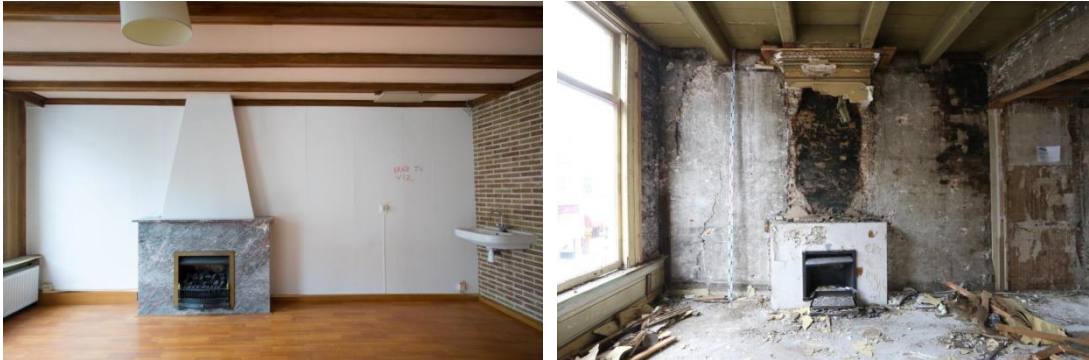
Vaak blijft bij een verkenning veel aan het ook van de bouwhistoricus verborgen. Links de situatie vóór ontmanteling, rechts na, met een achttiende-eeuwse balklaag, een negentiende-eeuwse schouw en een voormalige buitengevel (zestiende-eeuws) met daarin dichtgezette vensteropeningen. Voorbeeld: Breestraat 68 in Leiden.

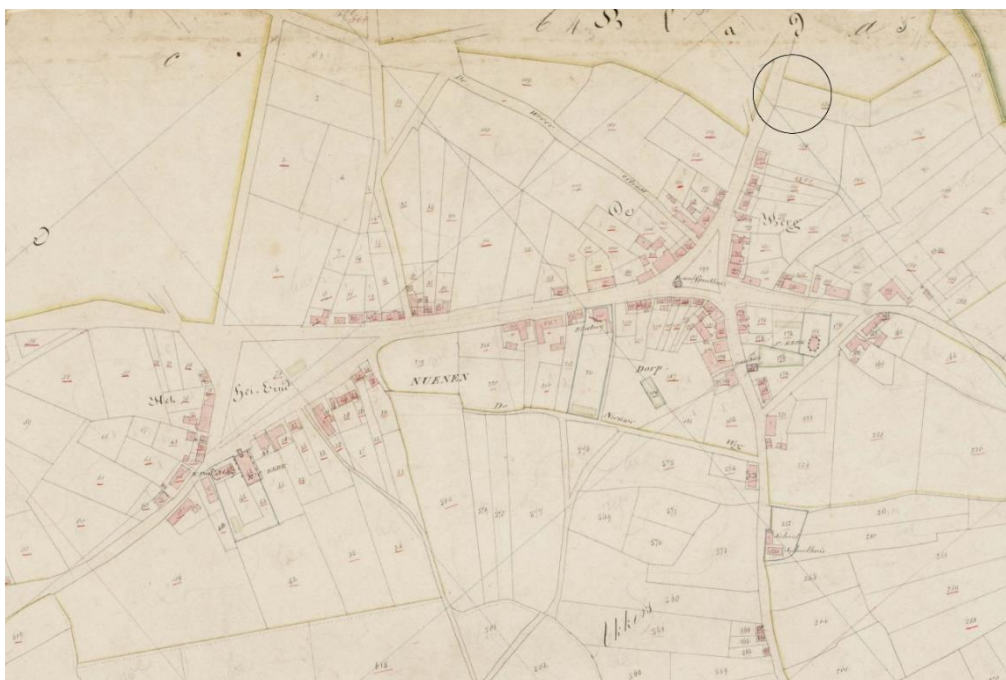
*Op de kadastrale minuut zijn twee bebouwingsclusters te zien om driehoekige 'pleinen'. De cirkel toont de plek waar Berg 62 zou worden gebouwd. Die plek ligt buiten de bebouwingsgrens in 1832.*

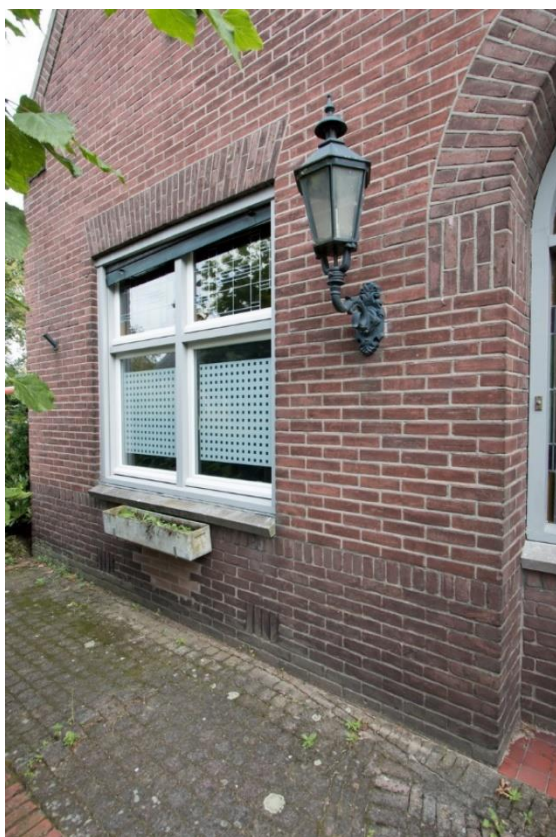
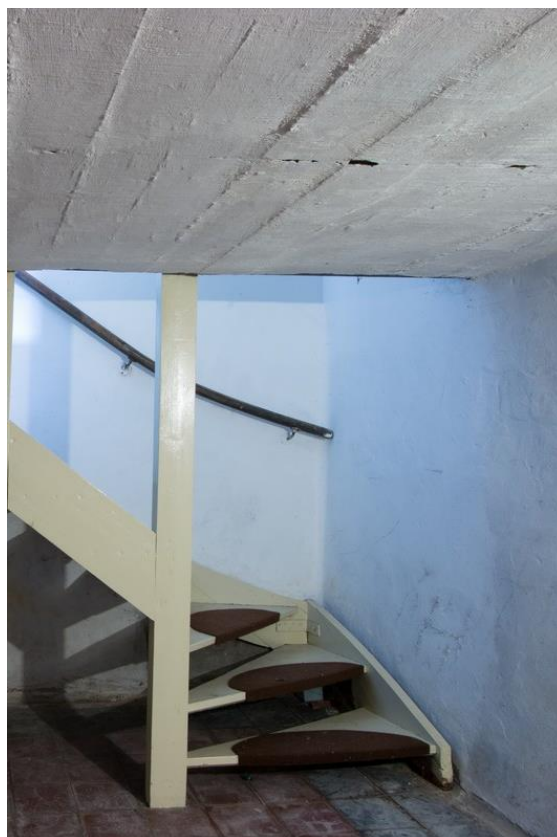
De gevels zijn opgetrokken met een luchtsponw, zoals in de bouwtijd standaard was. Het halfsteens verband waarmee de gevels zijn opgetrokken, maakt aannemelijk dat er van een luchtsponw sprake is. Ook de ventilatieopeningen, gemaakt door vier stenen op de kop te metselen, wijzen hierop. De buitenbladen van de gevels zijn gemetseld met machinaal gevormde bakstenen. In het met een rollaag afgesloten trasraam zijn hardere (dus donkerdere) bakstenen gebruikt die minder gevoelig zijn voor optrekken van vocht. Het voegwerk is nog het oorspronkelijke. Gevelopeningen zijn uitgespaard onder strekse bogen, met uitzondering van de voordeur, die onder een rondboog is uitgespaard.

*Halfsteensverband en donkerder trasraam in de voorgevel van het gebouw. Rechts het gewapend betonnen kelderdek, met bekistingssporen.*

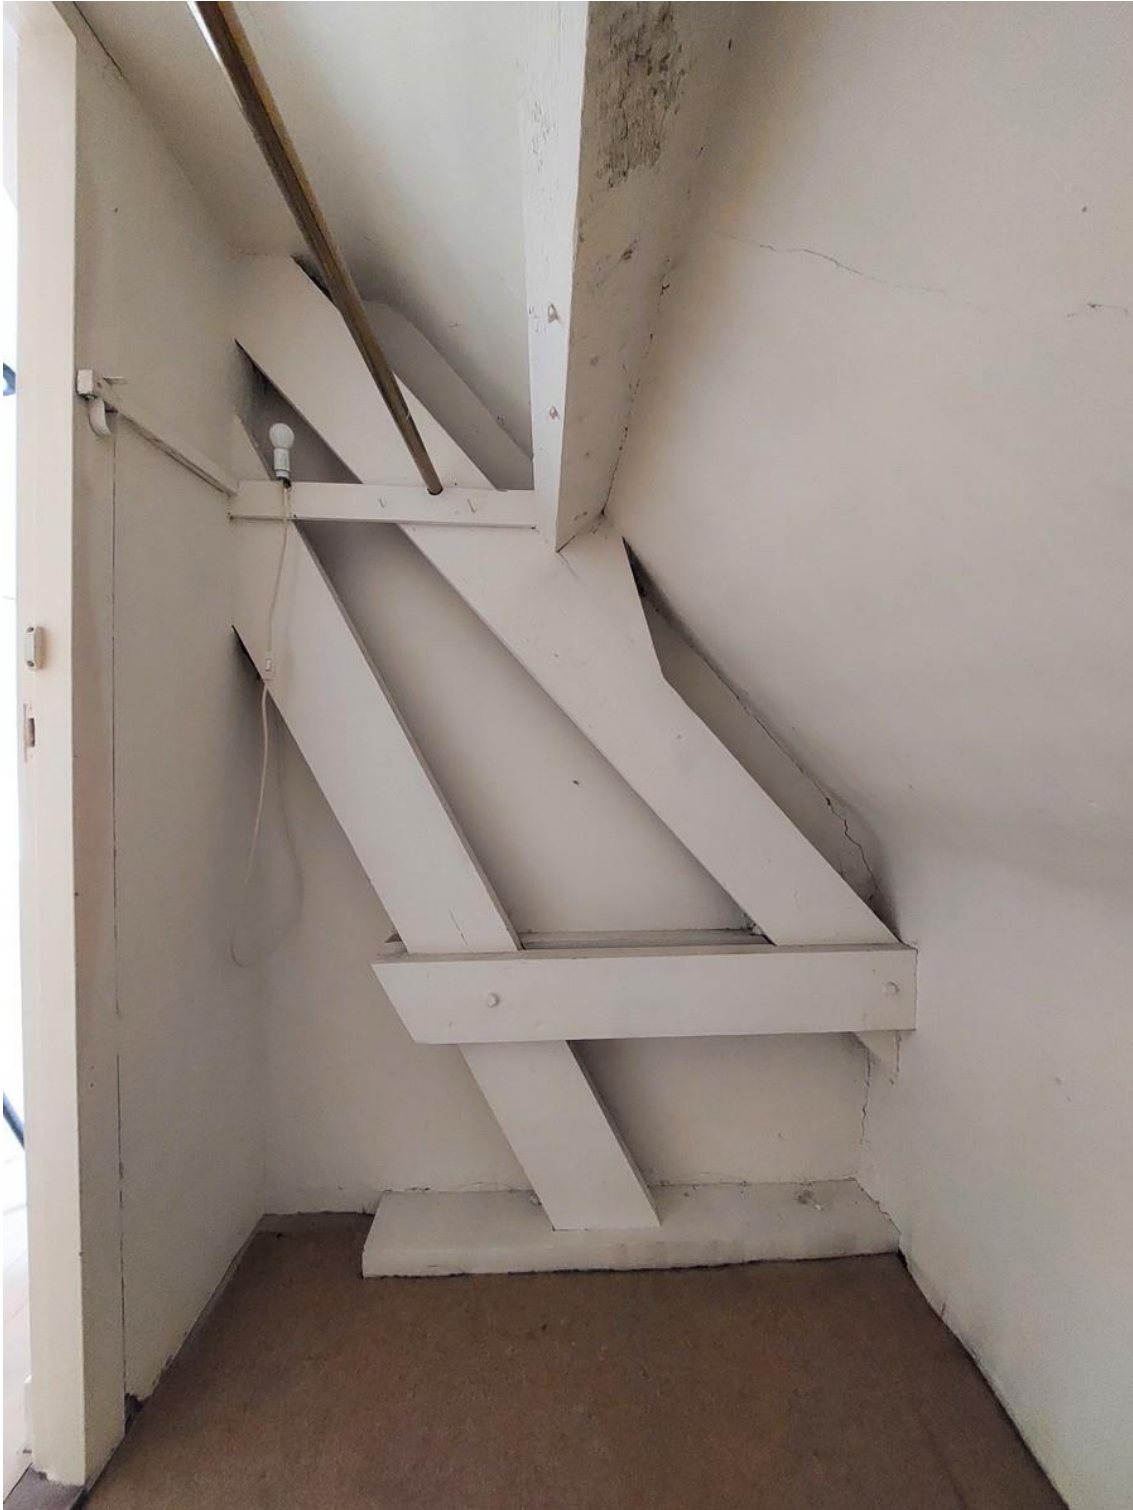
spantbenen, op sloffen gestelde kreupele stijlen en van de blokkeels waarmee kreupele stijl en spantbeen onderling zijn verbonden. Bij de verbinding zijn zowel draadnagels als bouten toegepast. Op basis van deze gegevens kan worden gesteld dat hier sprake moet zijn van verbeterd Hollandse spanten. Die spanten bestaan verder uit trekbalen, een nokstijl en vermoedelijk twee steekschoren. In het midden van de achttiende eeuw komt dit spanttype al voor, tussen 1850 en 1950 is het het meest gebruikte spanttype in ons land.

*De delen van de verbeterde Hollandse spanten die op de verdieping te zien zijn.*

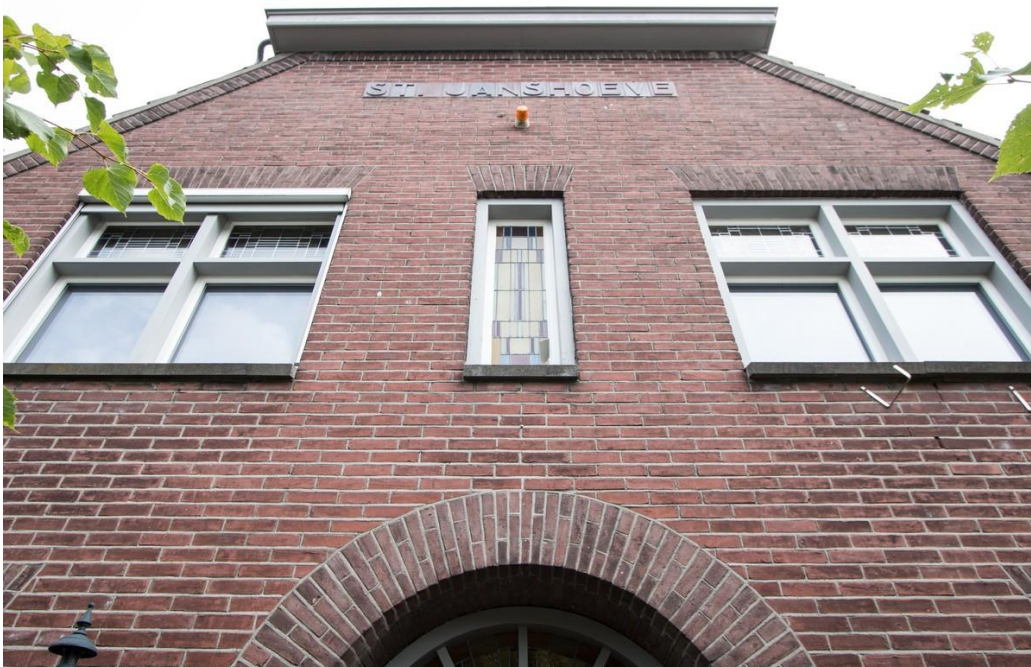
*De gevel met bovenin de boerderijnaam, die vermoedelijk met bouwheer De Louw is meegekomen vanuit Tongelre en niet de naam was van de in 1858 op deze plek gebouwde langgevelboerderij.*

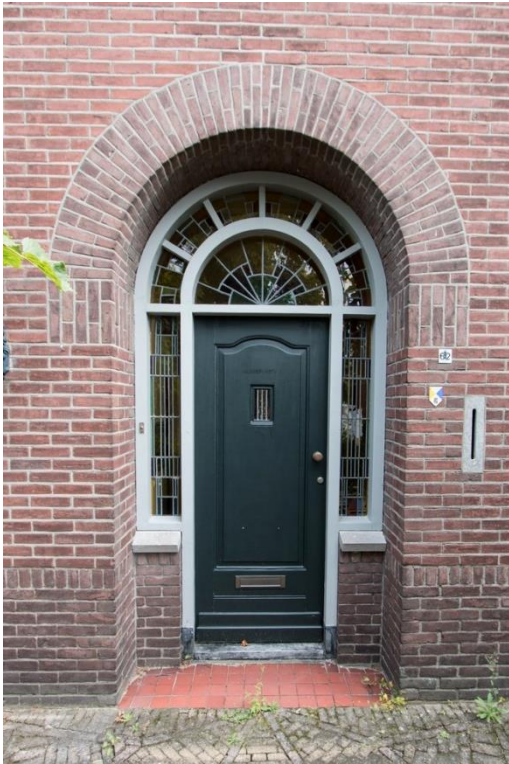
*De entreepartij is oorspronkelijk, inclusief tegelvloertje. Het glas-in-lood is modern vormgegeven in de bouwtijd.*

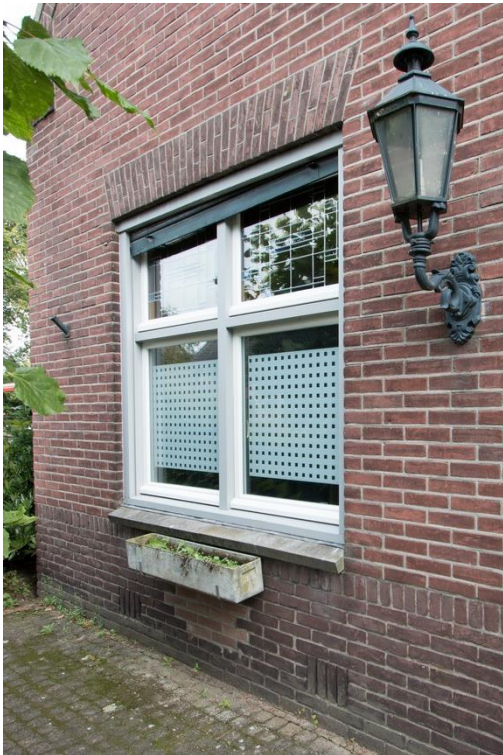
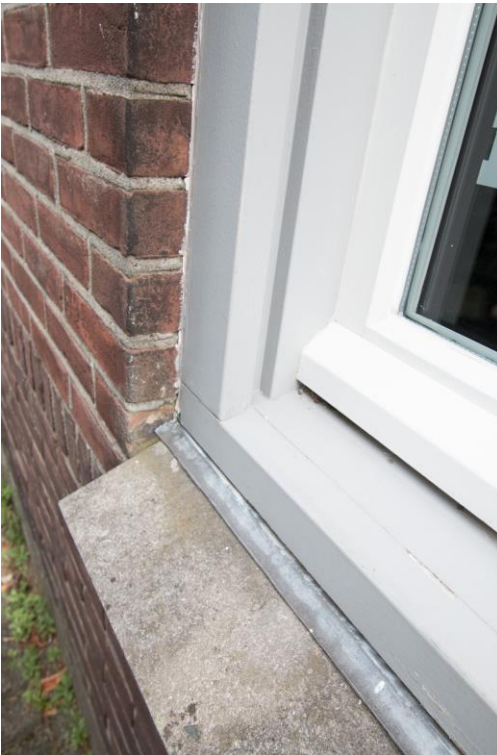
*Links het kleurverschil tussen trasraam/strekse boog en de rest van het metselwerk. Ook zien we een stukje van een houten rolluik uit 1936. Rechts een detail van het kozijnhout en het vernieuwde raamhout met isolatieglas.*

De vernieuwing van de ramen komt onder andere tot uitdrukking in de detaillering van de onderdorpels en het isolatieglas dat is toegepast. In dit glas is het uit de oude ramen afkomstige glas-in-lood geïntegreerd. Alleen bij het smalle middenraam op de verdieping is het glas-in-lood ongemoeid gelaten en is ook nog het oorspronkelijke raam in het kozijn aanwezig.

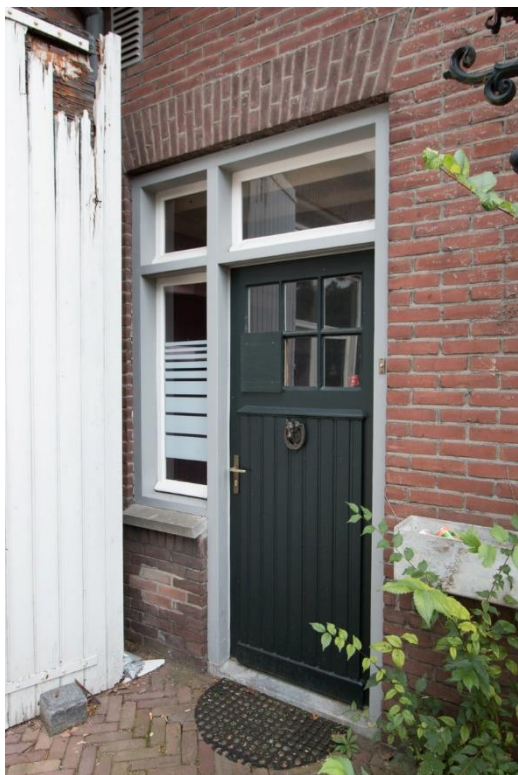
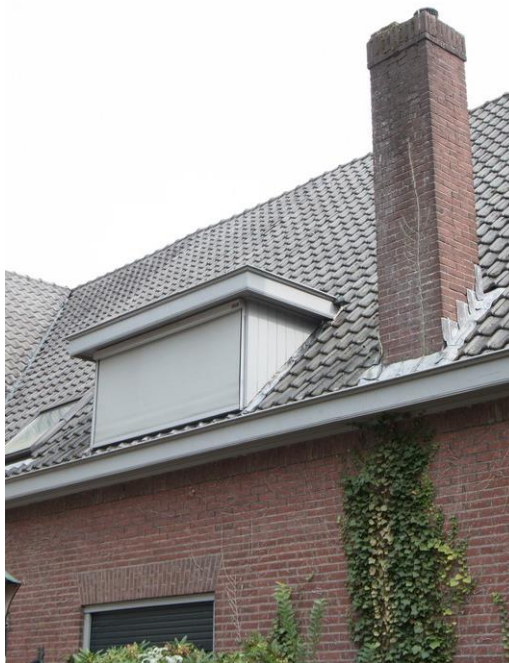
*De deurpartij in de linker zijgevel. Rechts de schoorsteen en dakkapel uit de bouwtijd.*

Het metselwerk verschilt niet van de voorgevel. De deurpartij is oorspronkelijk. Het deurkozijn is gesteld op de stenen drempel met geïntegreerde neuten, zoals in de tijd gebruikelijk. De deur is stilistisch in 1936 te plaatsen. Aardig is ook dat hier de oorspronkelijke ramen nog intact zijn, omdat we duidelijk verschil zien tussen de profilering van de lekdorpels van de ramen uit 1936 en van de later vernieuwde ramen.

Ook in het venster van de achterkamer zijn de oorspronkelijke ramen nog aanwezig. Dit venster is verder identiek aan de vensters van de voorkamers. Het venster in de zijgevel heeft ook nog een houten rolluik uit 1936. Recht boven het venster bevindt zich op het dak een dakkapel. Deze is oorspronkelijk en door gelijk breedte in harmonie met de gevelindeling. Typisch voor de bouwtijd is de vrij brede gootlijst. Op basis van de detaillering van het houtwerk, is aannemelijk te maken dat de gootlijst oorspronkelijk is.

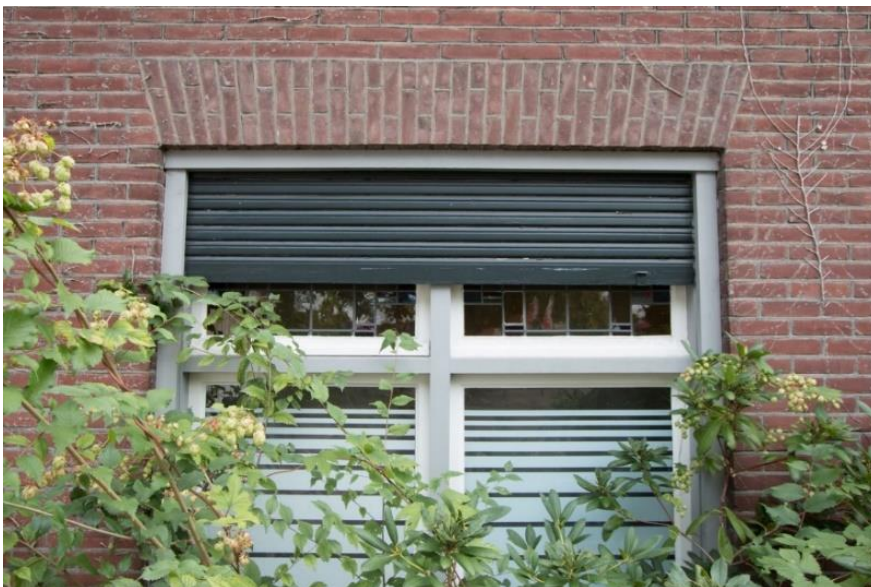
*Deel van het venster van de achterkamer, in de linker zijgevel. Kozijn, ramen, rolluik en glas-in-lood zijn uit de bouwtijd. Oorspronkelijkheid van de kleurstelling is niet bekend.*

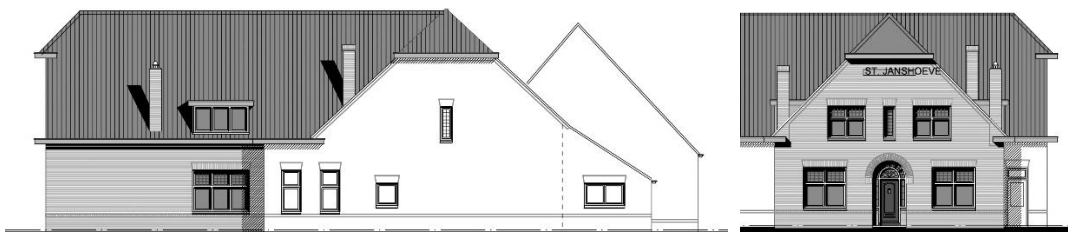
In de rechter zijgevel zijn ter plaatse van de vensteropening scheuren in het metselwerk te zien. Hoe deze precies zijn ontstaan, is niet duidelijk. Er lijkt verband te zijn met de gevelopening. Die opening is een stuk breder uitgevoerd dan de overige gevelopeningen. Het venster heeft dan ook geen tweestrooks indeling, maar een onderverdeling in drie raamstroken. Wellicht heeft een lateiconstructie bijgedragen aan het ontstaan van schades in het metselwerk. De gevel ligt buiten het bouwvlak van 1858 en een relatie tussen de scheuren en de onderkeldering van de achterkamer lijkt ook niet te bestaan.

*De tekening van de zijgevel geeft een totaalbeeld dat niet fotografisch te maken is.*

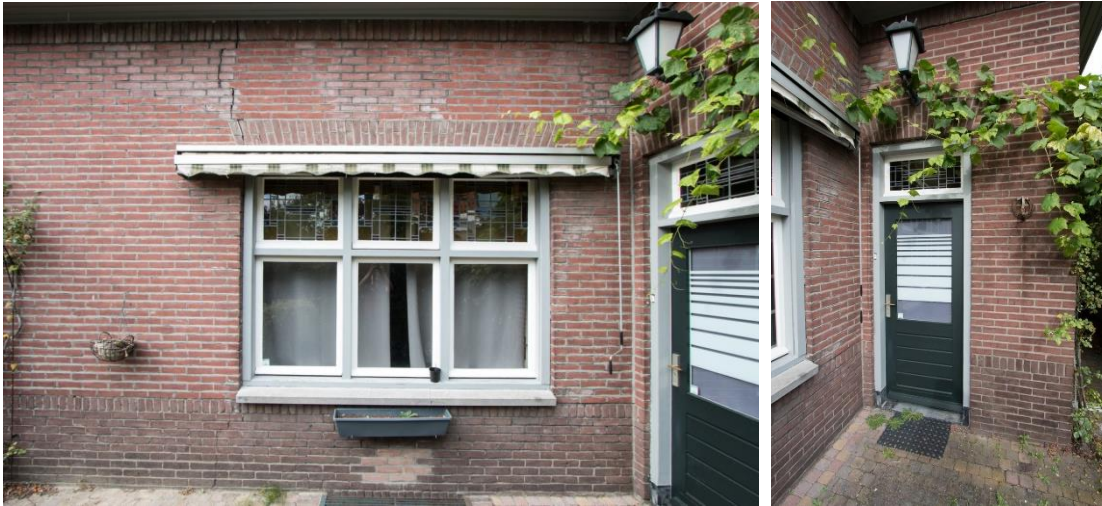
Het venster in de gevel is oorspronkelijk. Dat geldt voor kozijnhout, raamhout, de onderdorpel en het glas-in-lood in de bovenramen. De buitenzonwering is een latere toevoeging. Onder het venster bevindt zich de koekoek met het keldervenstertje uit 1936. De keukendeur is vernieuwd, maar in een oorspronkelijk kozijn met bovenraam gevat. Het bovenraam heeft nog het oorspronkelijke glas-in-loodraam.

*De zijgevel met oorspronkelijk venster en (vernieuwde) deur naar de keuken.*

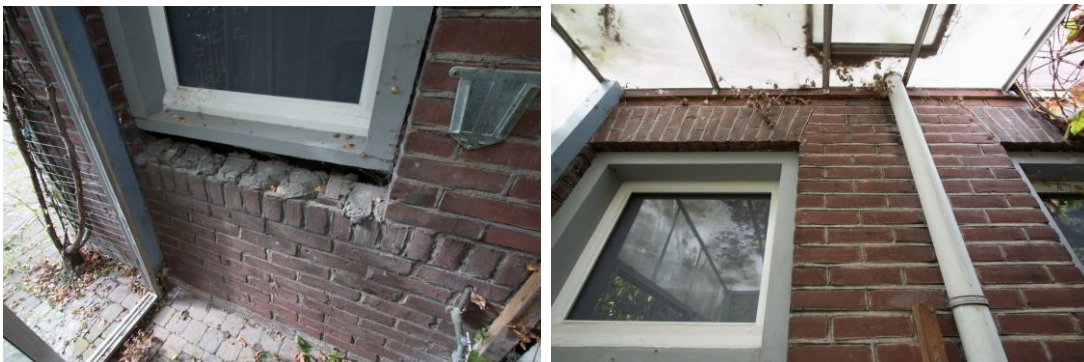
*De vensters van de keuken zijn smal en hoog. Het is gebruikelijk om keukenvensters een andere vorm te geven dan vensters van woonkamers (dat geldt overigens ook voor eetkamervensters). Ze zijn sinds de bouw ongewijzigd. Links is wel een onderdorpel verdwenen.*

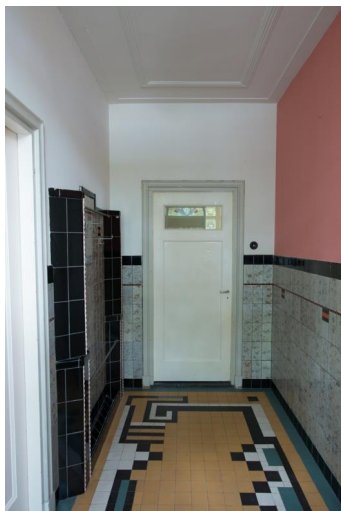
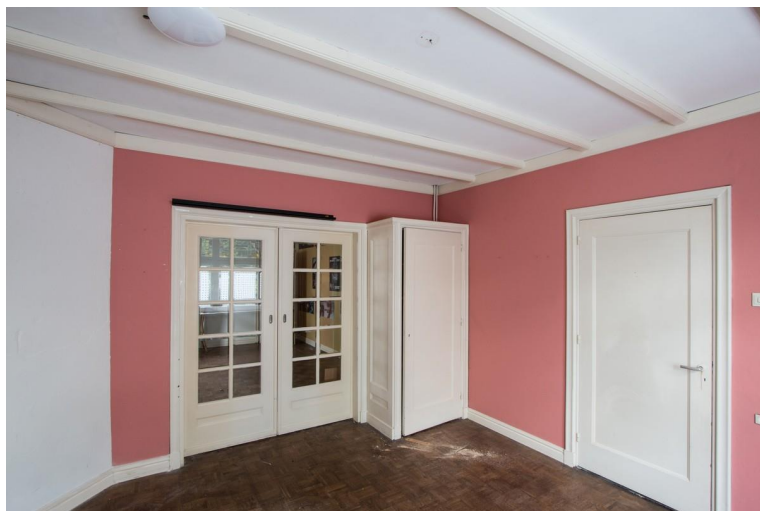
*De gang en de voorkamer links, nog met suitedeuren.*

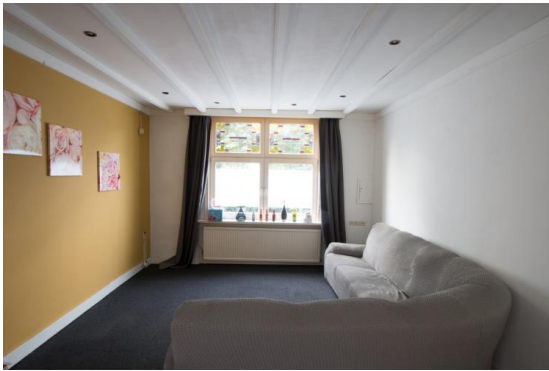
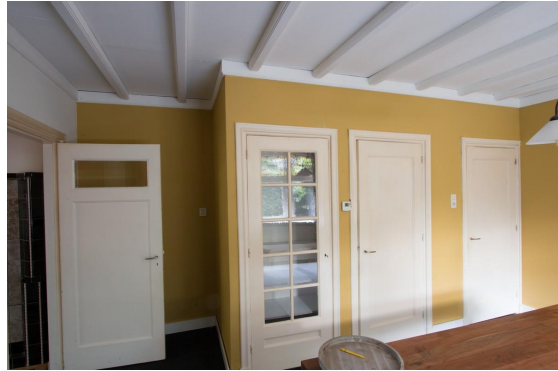
*De voorkamer rechts. Op de rechterfoto in de achterkamer van links naar rechts de gangdeur, een kastdeur, de deur naar de kelder en de deur naar de verdieping.*

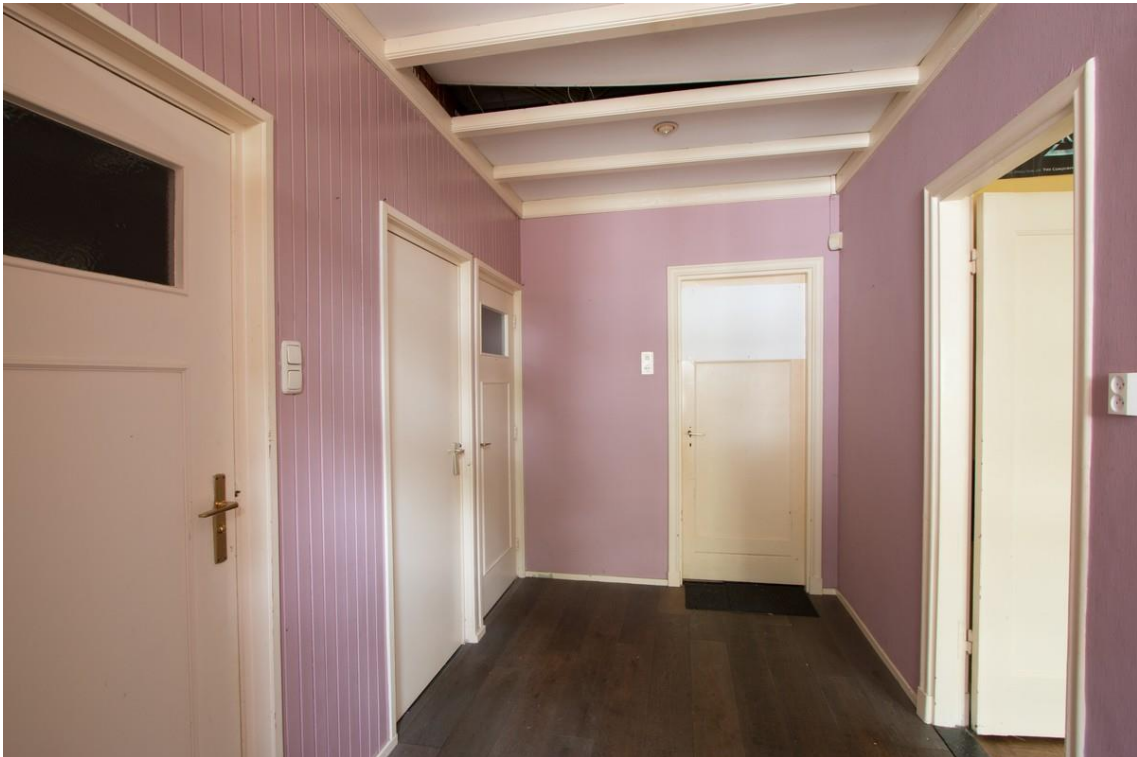
*De tussengang met links van voor naar achter de deur van de badkamer in de trapkast, de (niet-oorspronkelijke) deur van het portaaltje naar het bedrijfsgedeelte en de toiletdeur. In de achtergrond de keukendeur.*

Ook wat ouderwets is de grote wasemvang in de keuken met de vaste keukenkast daarnaast. In 1936 zijn dit late voorbeelden van lange bouwtradities. In de tussengang tegen het bedrijfsgedeelte wordt een portaaltje geflankeerd door een 'badkamer' (in feite een trapkast) en een toiletruimte. Aan de oorspronkelijkheid werd tijdens het veldwerk kort getwijfeld, omdat het geheel door elementen en afwerkingen die in de jaren zeventig werden aangebracht een afwijkend karakter heeft gekregen. Op basis van onder andere deurkozijnen die duidelijk ouder zijn dan de voorzetwanden, durven wij hier wel te stellen dat de huidige indeling de oorspronkelijke is.

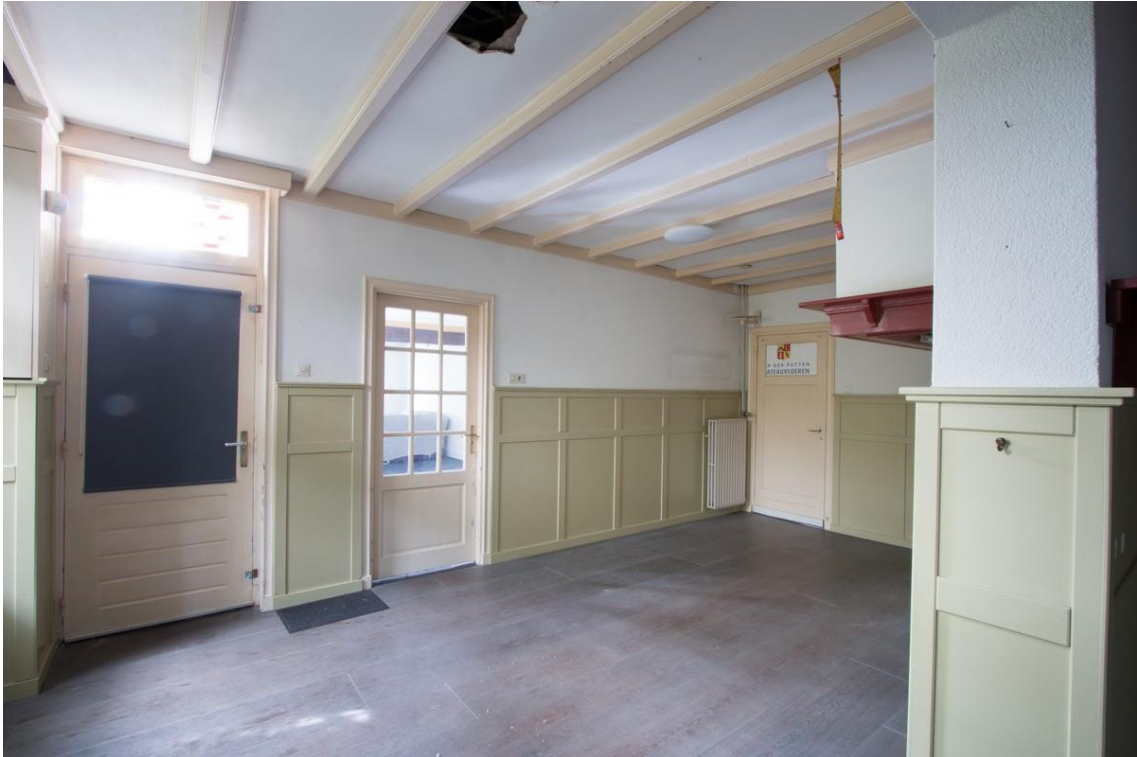
*De keuken met links de buitendeur.*

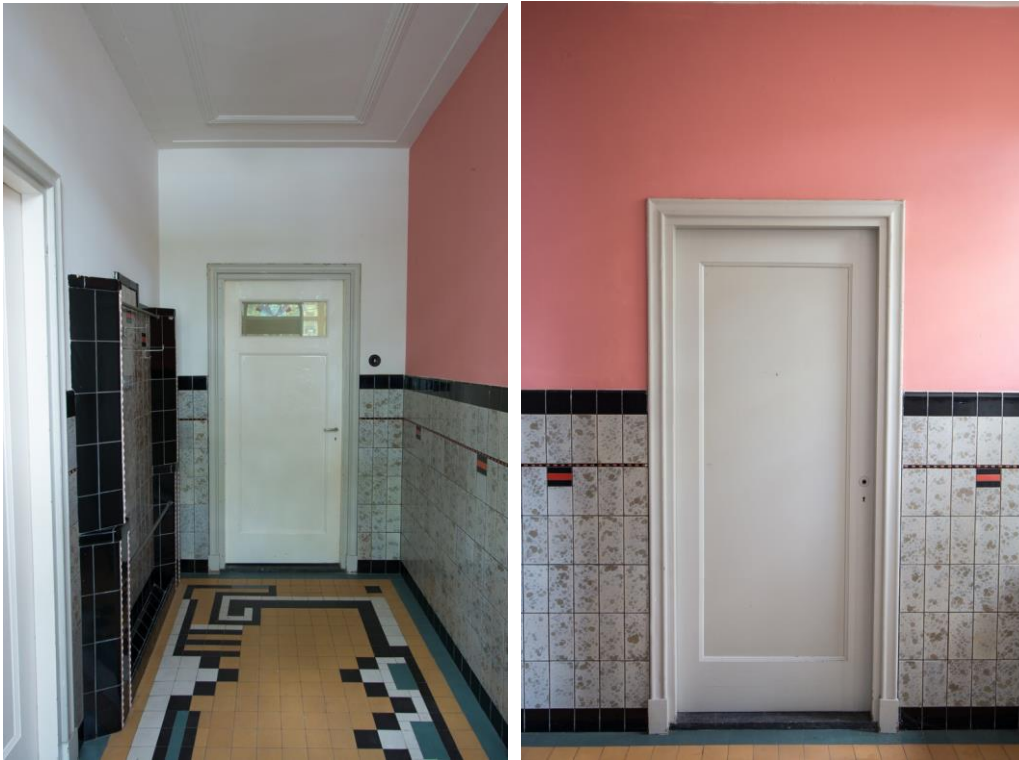
*De gang vanaf de voordeur. Rechts de deur naar de rechter voorkamer. Die deur is niet meer in functie.*

Van alle ruimten op de begane grond, is het oorspronkelijke karakter van de gang het minst gewijzigd. Zo treffen we in de gang nog een fraaie tegelvoer aan uit de bouwtijd. Wat de vloer typisch voor de jaren dertig maakt, is de dat in het patroon afgeweken is van de symmetrie van weleer. Het patroon is met vier verschillende kleuren tegels gelegd. Of in het Art Deco patroon ook enige sprake is van symboliek, kon niet worden vastgesteld. De wanden van de gang hebben de oorspronkelijke deuopeningen, deurkozijnen en deuren behouden. De kamerdeuren zijn uitgevoerd met één paneel, en onderscheiden zich hiermee van de keukendeur, die van oudsher een paneel met daarboven een ruitje heeft. Verschil in deuren was een architectonisch middel om verschil in functie aan te duiden. Ook het lijstwerk langs de deurkozijnen is nog oorspronkelijk. De holle profilering is ook sterk tijdsgebonden. Opvallend is de eenvoudige vormgeving van de neuten. Vermoedelijk is hiermee aansluiting gezocht bij de tegelvloer en tegelplint. De wandafwerking uit 1936 is nog volledig intact, met dien verstande dat het stucwerk boven de tegellambrisering later een keer is overschilderd (dat geldt overigens ook voor al het houtwerk: deuren, kozijnen en aftimmerlatten). Onder de witte verf op het pleisterwerk zien we een gele kleur passend bij de tegelvloer, het houtwerk heeft een groengele kleur gehad, passend bij de tegellambrisering.

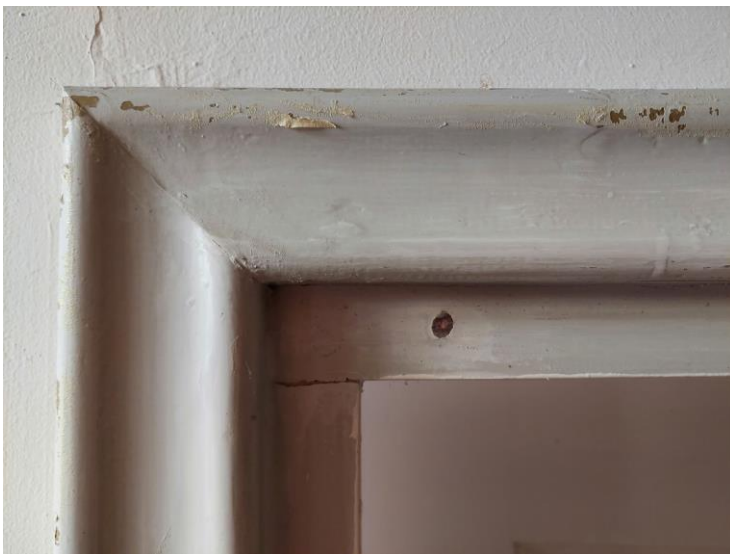
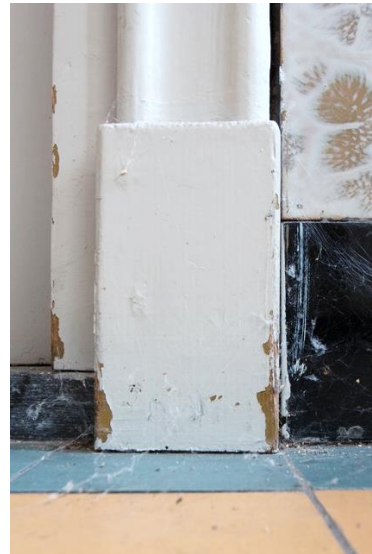
*De oorspronkelijke aftimmering van de deurkozijnen. Rechts een houten neut. Onder de huidige toplaag gaan oudere afwerkingen schuil.*

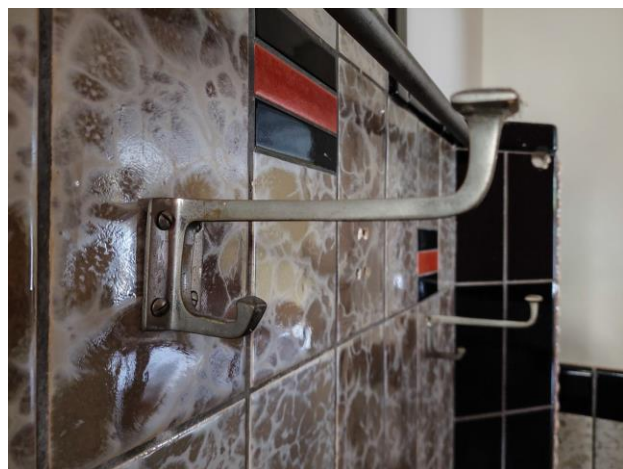
Bijzonder interieurelement in de gang is het garderobemeubel, net als de vloer ontworpen onder invloed van de Art Deco. Dit soort betegelde garderobes werd vrijwel uitsluitend toegepast in de Interbellumperiode. Het meubel verkeert in redelijk goede staat. Eén kapstokhaak is verdwenen en één van de twee bovenrails bestaat niet meer.

*Het garderobemeubel uit de bouwtijd, met linksboven schade. Rechts één van drie nog aanwezige haken.*

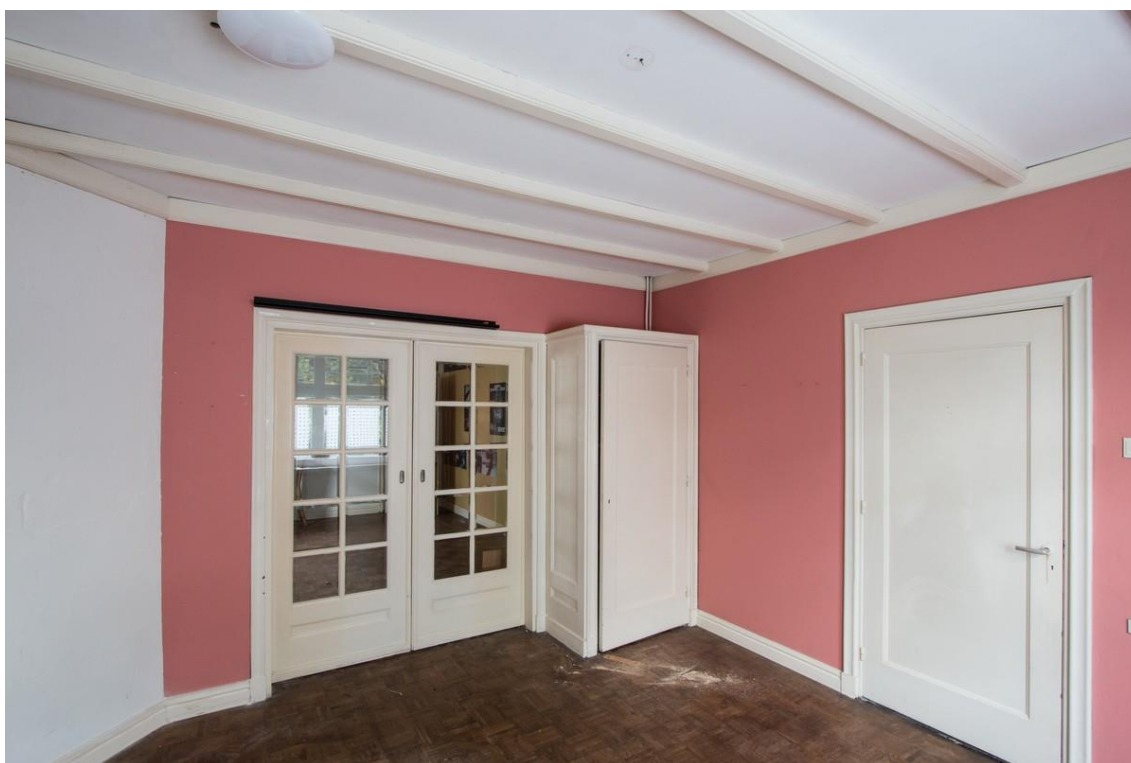
*De voorkamer links. Alle deuren zijn oorspronkelijk, het plafond is secundair. Links het rookkanaal van een hoekschouw.*

De woonkamers links in het woongedeelte behoren tot de oorspronkelijke opzet van het interieur. De kamers hebben nog de oorspronkelijke scheidingswand met in het midden suitedeuren uit de bouwtijd. In de voorkamer worden de deuren geflankeerd door het rookkanaal van een vermoedelijk ontmantelde kachelschouw en door een oorspronkelijke vaste kast. Waar in de negentiende-eeuw dit soort kasten een integraal onderdeel van de scheidingswand vormden, heeft de kast van Berg 62 een meer op zichzelf staand karakter. Geïntegreerde kasten waren hier geen optie, vanwege de hoekschouwen. Mogelijk heeft de achterkamer ook een dergelijke kast gehad. Dit kon niet aan de hand van sporen worden vastgesteld (wellicht bevinden zich nog aanwijzingen onder de huidige vloerafwerking). Een aanwijzing dat er geen soortgelijke kast in de achterkamer is geweest, is het gegeven dat er een ingebouwde muurkast aanwezig is. De oorspronkelijkheid van de kast is evident op basis van de paneeldeur en de omlijsting daarvan, identiek aan de kamerdeuren. In de achterkamer is nog een marmeren mantel aanwezig van de kachel die in de hoek heeft gestaan. De wanden in de ruimte hebben recente afwerkingen. Daarachter zouden nog oudere afwerkingen aanwezig kunnen zijn. De geprofileerde plinten blijken niet oorspronkelijk te zijn (we komen ze ook in het bedrijfsgedeelte tegen waar ze zeker secundair zijn, dus ook in de kamers later toegepast – ook de aansluiting op bijvoorbeeld de marmeren kachelmantel wijst hierop). Bij de vensteropeningen zijn nog enkele vensterbanken uit de bouwtijd aanwezig. Die zijn niet direct te herkennen, omdat de vensterbanken in een latere fase met nieuwe vensterbanken zijn afgedekt. Onder de oude vensterbanken is op verschillende plekken nog een aftimmering met geprofileerd hout uit de bouwtijd aanwezig.

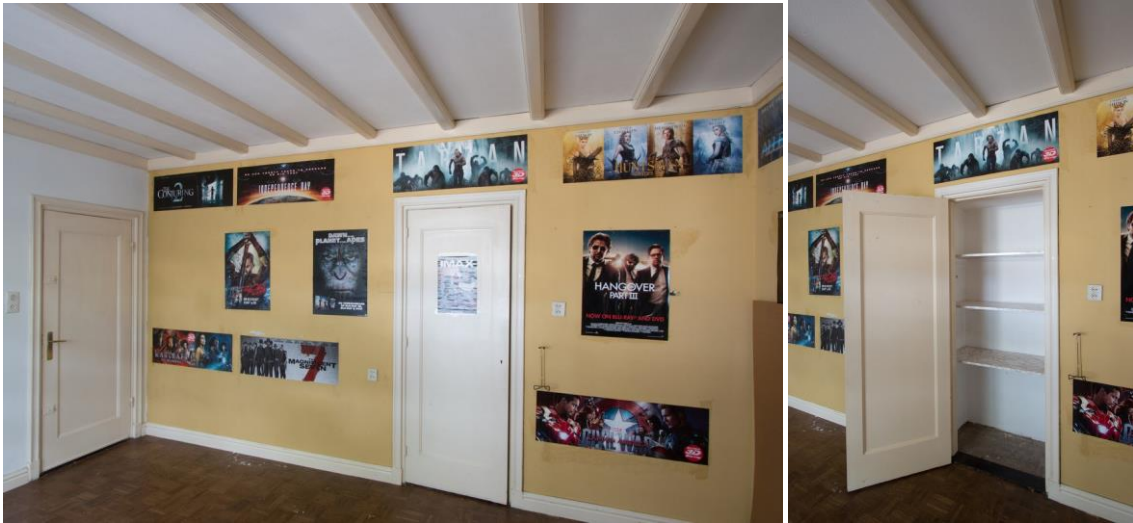
*De achterkamer met in het midden van de ruimte een inbouwkast.*

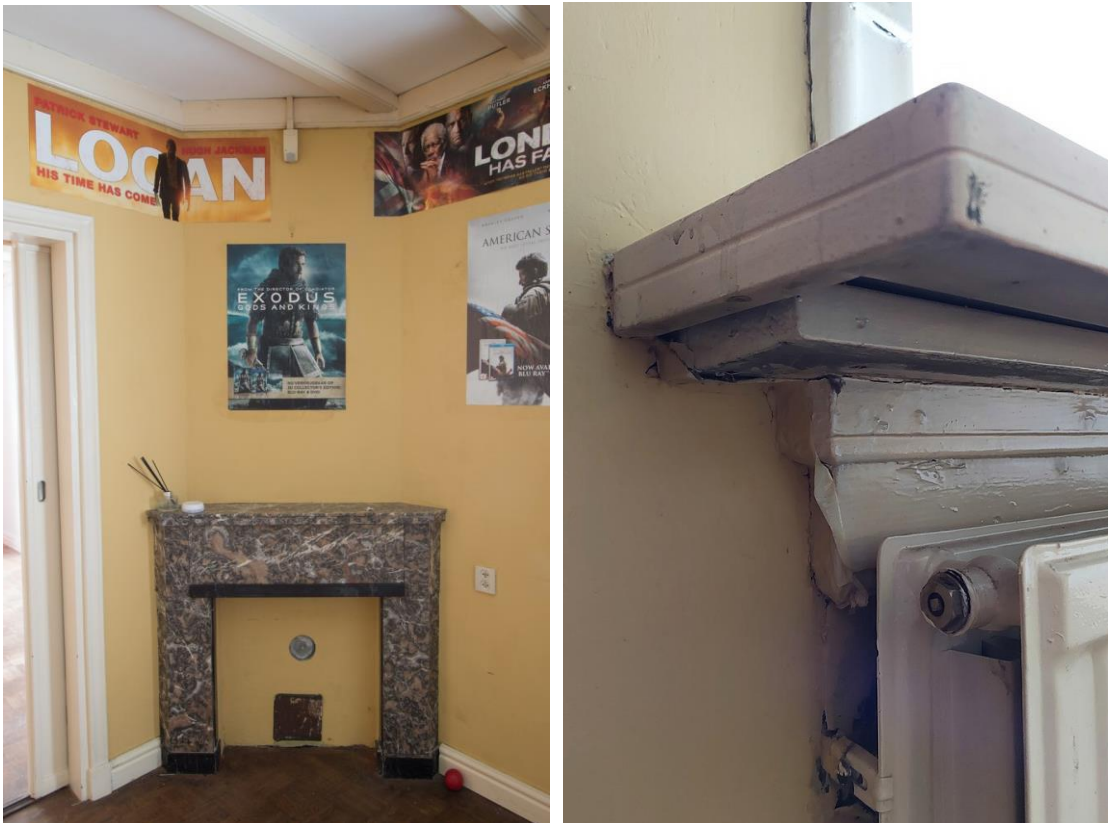
*De marmeren hoekschouw in de achterkamer. Rechts detail van de oorspronkelijke vensterbank, opgedekt met een later aangebracht exemplaar.*

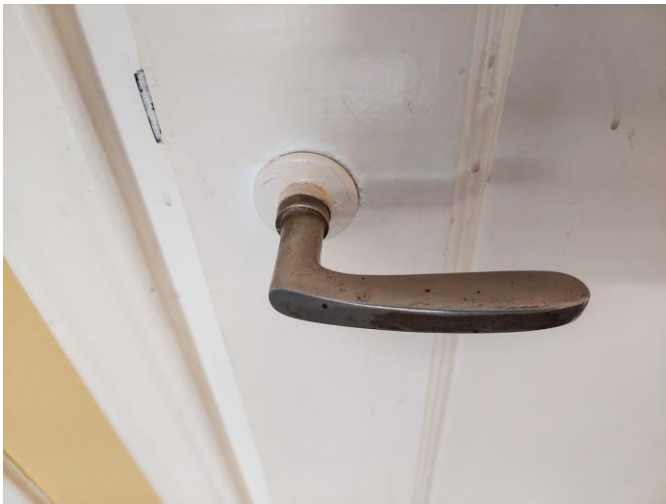
*Een aantal deuren heeft nog krukstellen uit de bouwtijd van het pand.*

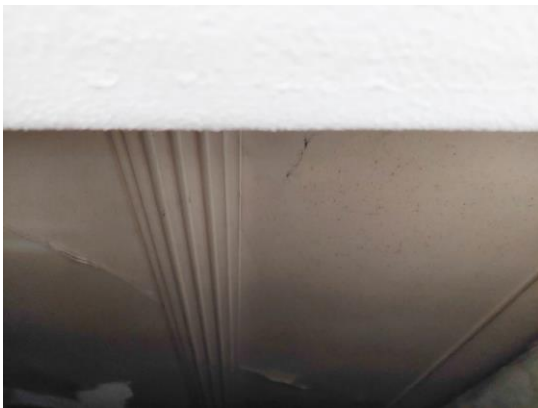
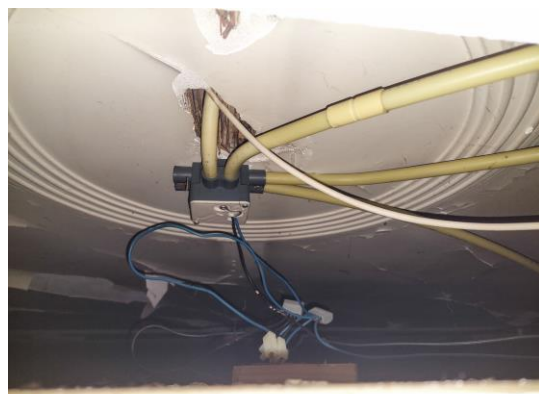
*In de kamers gaan stucplafonds schuil boven verlaagde balkenplafonds.*

Wat niet oorspronkelijk is in de beide kamers, is het balkenplafond. Het plafond geeft een jaren zeventig sfeer, maar het zou ons niet verbazen wanneer het van nog latere datum is (jaren negentig). Door de plafondplaten tussen de balken op te lichten, is een glimp op te vangen van de plafonds die daarboven aanwezig zijn. Het gaat om stucietplafonds met rond middenornament en geprofileerde spiegellijst. De detaillering van de plafonds is verzorgd doch sober. In het bouwjaar

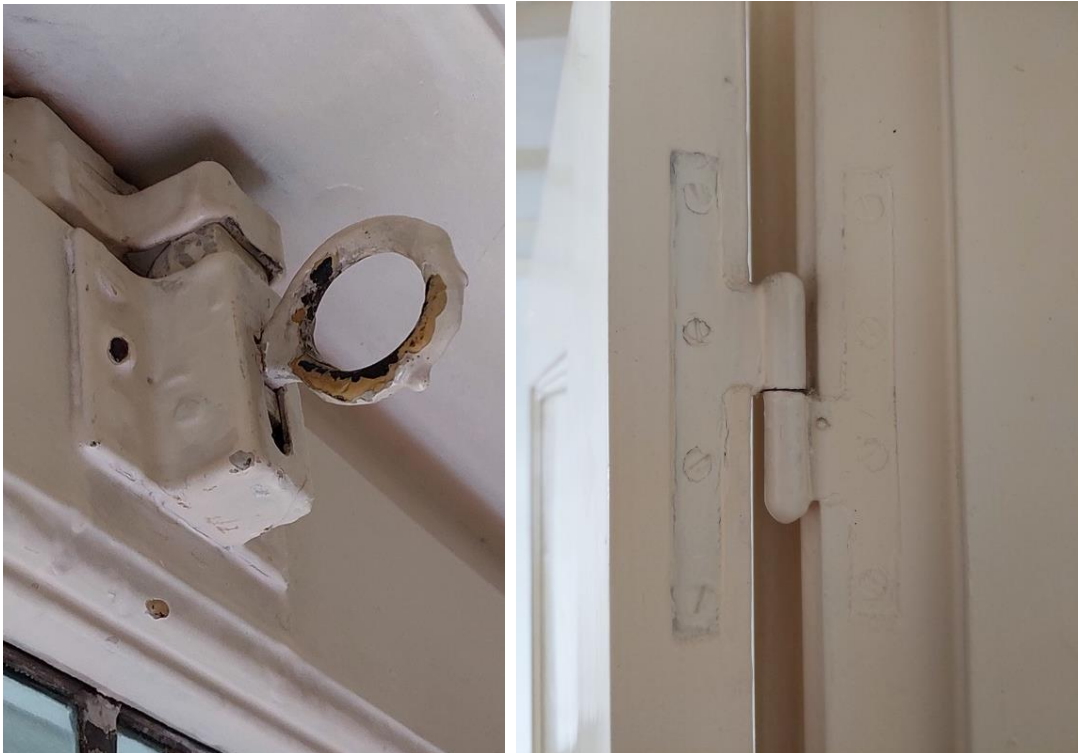
*Oorspronkelijke ramen zijn overschilderd, en nog voorzien van hang- en sluitwerk uit de bouwtijd. Rechts is één van de (standaard) paumellescharnieren te zien waarmee deuren zijn afgehangen. Er werd met sleufschroeven gewerkt.*

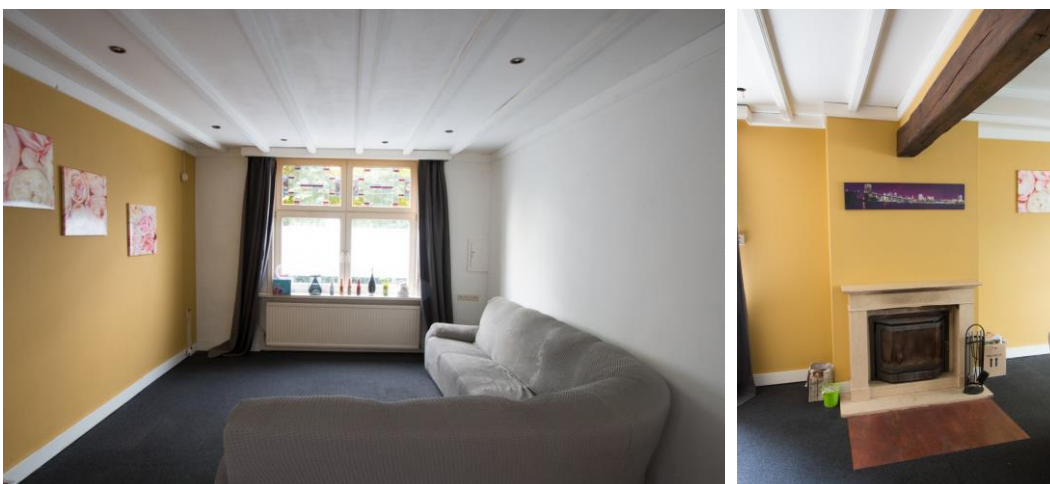
*De voorkamer. Rechts de recente haard en de balk die in de plaats is gekomen van de kamerscheidende wand.*

De voorkamer heeft veel van het oorspronkelijke karakter verloren, door sloop van een kamerscheidende tussenwand (vermoedelijk met suitedeuren), van de hoekschouw en wellicht een vaste kast zoals in de linker voorkamer aanwezig. Vernieuwing van de ramen in de voorgevel heeft de ruimte vanuit bouwhistorisch perspectief ook geen goed gedaan. In de ruimte ligt een nieuwe vloerbedekking, zijn wanden opnieuw afgewerkt, onder andere met houten plinten en is een verlaagd plafond aangebracht. Boven dit plafond kon een oorspronkelijk stucplafond worden waargenomen. Een noemenswaardig element is het brievenbuskastje in de voorgevel, met dien verstande dat een dergelijk kastje in een woonkamer niet heel erg charmant is.

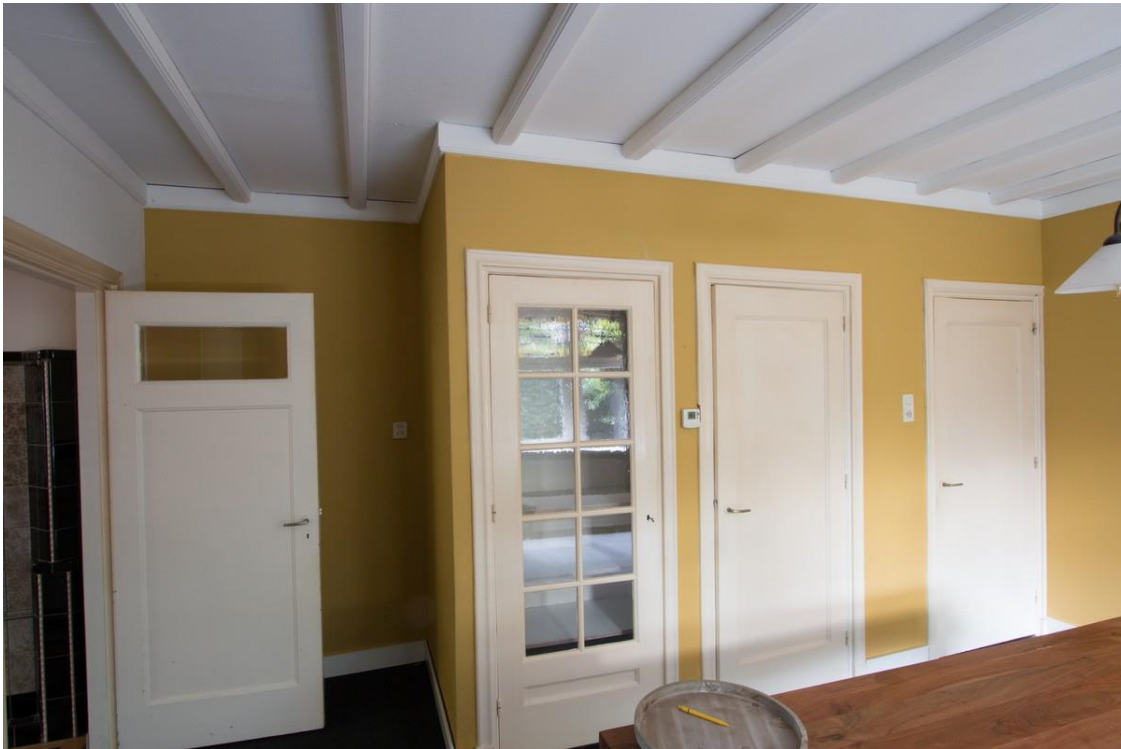
*De achterkamer met kast- en trappenwand.*

De achterkamer heeft net als de voorkamer een nieuwe vloerafwerking, wandafwerking en verlaagde plafonds gekregen. Ook in deze ruimte gaat boven het verlaagde plafond nog een stucrietplafond uit de bouwtijd van het pand schuil. In de ruimte trekt vooral de wand met kastdeur en de twee trapdeuren de aandacht. De deuren zijn oorspronkelijk, tot aan de deurgrepen aan toe. Onder de huidige verflaag gaat zonder twijfel de oorspronkelijke afwerkingskleur nog schuil. De kastdeur heeft de oorspronkelijke beglazing gehouden. Zoals op de foto is te zien, is de proportionering van de kamerdeur niet heel erg geslaagd (het ruitje en het paneel zijn sterk gedrukt). De deur naar de keuken is een vervanging van een oudere deur. Het kozijn, de aftimmeringen en de scharnieren stammen uit 1936, de huidige deur is later aan die oude scharnieren afgehangen.

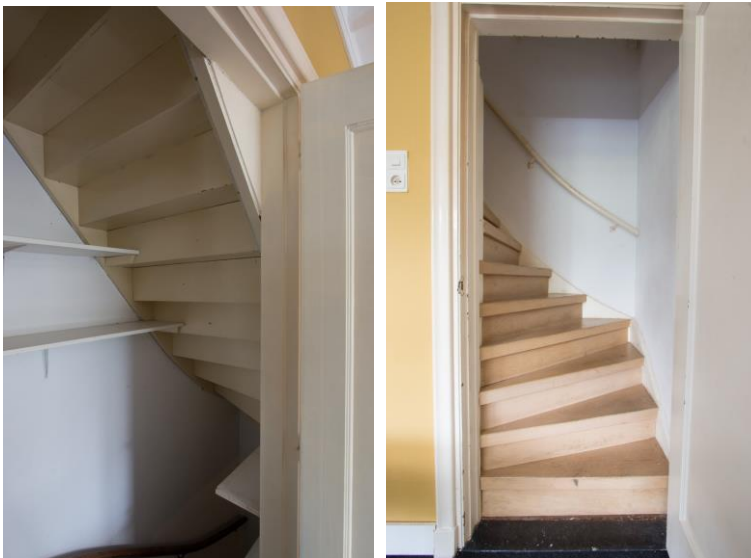
*De trap naar de verdieping is recentelijk opnieuw bekleed.*

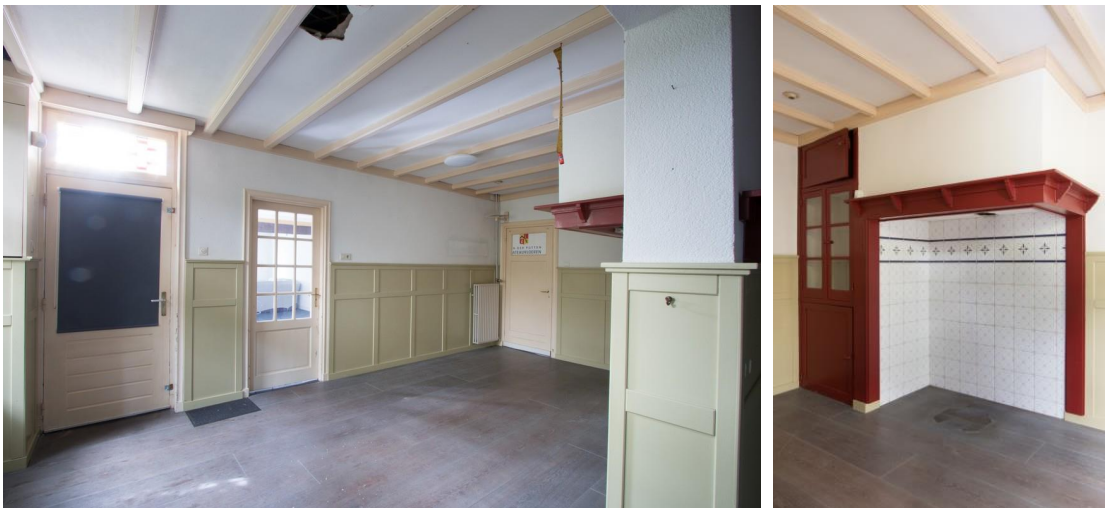
*De keuken gezien in de richting van de buitendeur (links) en achterkamer. Rechts de kookplaats met keukenkast uit 1936.*

Een in 1936 al gedateerd element is de grote wasemvang, die traditioneel voorzien is van een boezem met planken waarop bordjes konden worden geplaatst. Dat we dit onderdeel als gedateerd omschrijven, is overigens geen waardeoordeel. Als sluitstuk van een zeer lange traditie die terug te voeren is op de middeleeuwse hallenhuizen is dit onderdeel van het pand zondermeer aardig. Links van de voormalige kookplaats bevindt zich van oudsher een vaste kast. We zien hier net als in de kast in de achterkamer een deur met ruiten in roeden. Het geheel is wel wat aangetast. Door het verlaagde plafond is het luikje boven de kast ingekort en de kookplaats is voorzien van nieuw tegelwerk (wellicht over het oude gezet).
