# Nuenen Berg 62 Boerderij (1936)

Bouwhistorisch verkenning

BAAC Rapport B-23.0744 (DEFINITIEF)

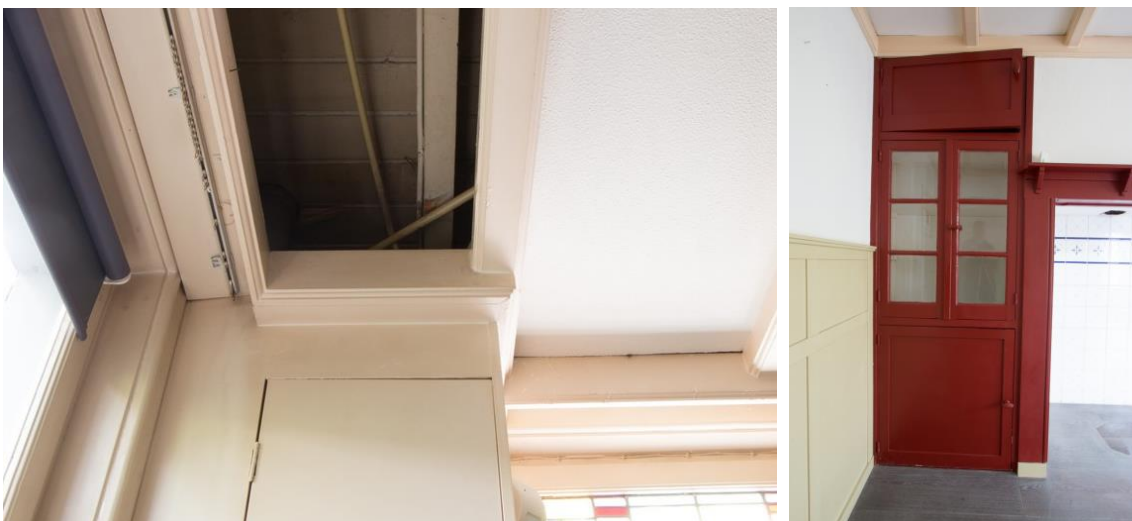
*Geen stucplafond maar een beschilderd balkenplafond in de keuken.*

De keuken is een opvallend grote ruimte. Historische afwerkingen van vloeren, wanden en plafond zijn niet te zien, maar mogelijk nog wel aanwezig. Zo verwachten we dat onder de huidige laminaatvloer nog wel een tegel- of plavuizenvloer schuil gaat en dat achter de secundaire lambrisering best wel eens een tegellambrisering verborgen kan zitten. In deze ruimte is geen stucietplafond aanwezig. Zo'n plafond is er ook nooit geweest. Via een gat in het verlaagde balkenplafond kijken we tegen de houten balklaag van de verdieping. Dat die balklaag in het zicht is geweest, blijkt uit de verf waarmee balken en vloerdelen zijn beschilderd.

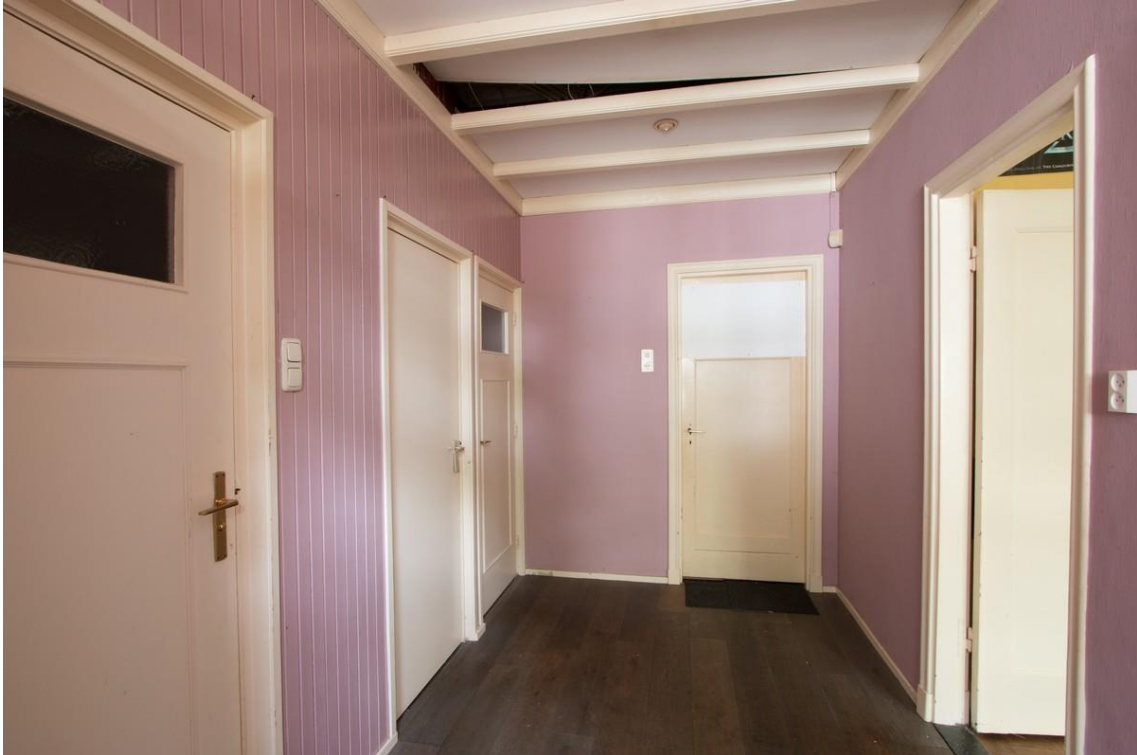
*De gang vanaf de deur in de zijgevel. Van links naar rechts de badkamerdeur, de deur naar het bedrijfsgedeelte, de toiletdeur, de keukendeur en de deur naar de achterkamer.*

In de tussengang zijn vier van de vijf deuren nog de oorspronkelijke, met dien verstande dat de oorspronkelijke deuren ontdaan zijn van krukstellen uit 1936 en de deuren later overschilderd zijn. Het karakter van de verkeersruimte is sterk gewijzigd, door het aanbrengen van voorzetwanden (schrootjes), het vernieuwen van de vloerbedekking en het aanbrengen van een verlaagd balkenplafond onder een schrotenplafond dat het oorspronkelijke zou moeten zijn. Dat de wanden lila zijn geschilderd, komt het monument ook niet ten goede.

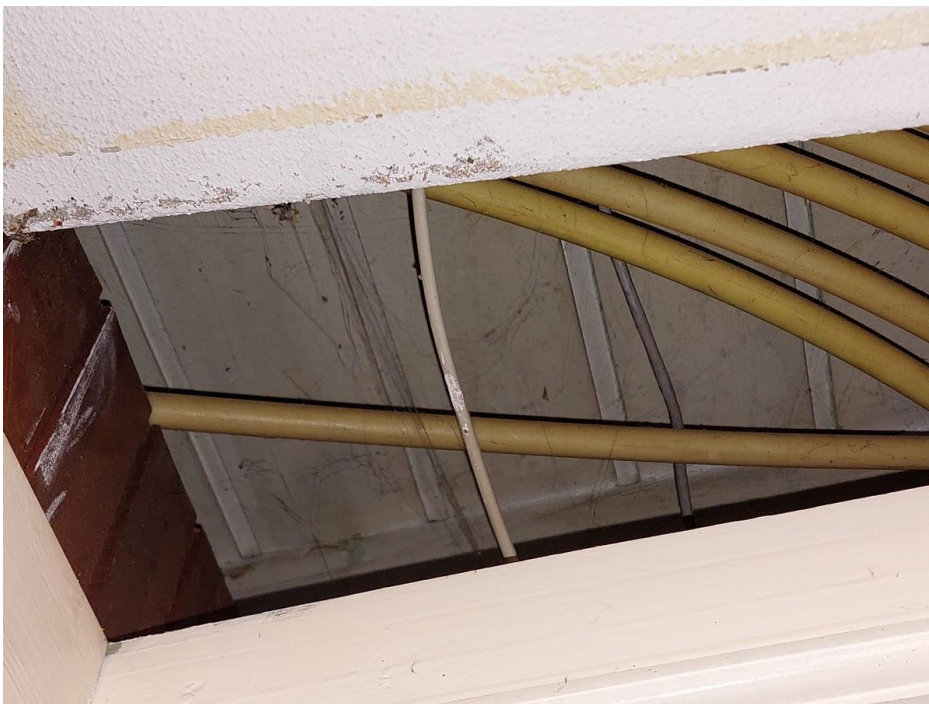
*Het plafond in de gang en boven het verlaagde plafond de schroten van het voorzetwandje.*

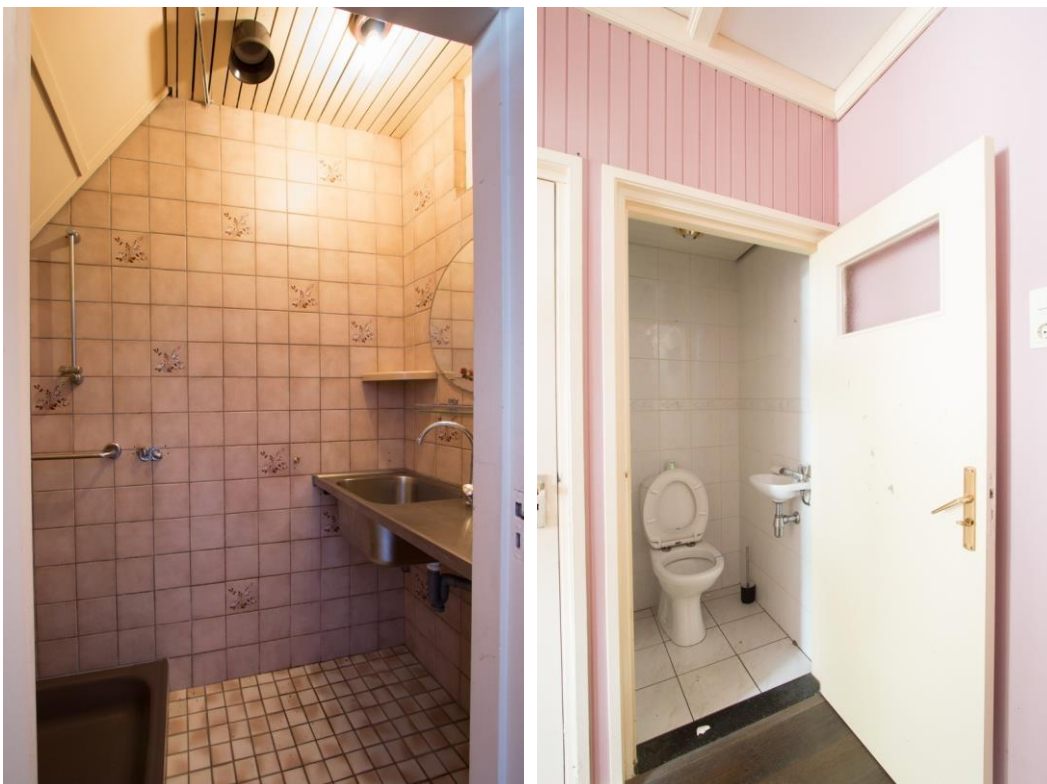
Er is een badkamer ingebouwd in een trapkast. De kast bevindt zich onder de trap die in het bedrijfsgedeelte naar de zolder gaat. Die trap dateert uit 1936. De badkamer heeft een aluminium wastafel met daarboven een oorspronkelijk glas-in-loodraampje. Het tegelwerk is karakteristiek voor eind jaren zeventig. De toiletruimte is nadien nog eens vernieuwd. Het zou kunnen dat hier oudere afwerkingen zijn overtegeld.

*De badkamer in de trapkast. Rechts het toilet.*

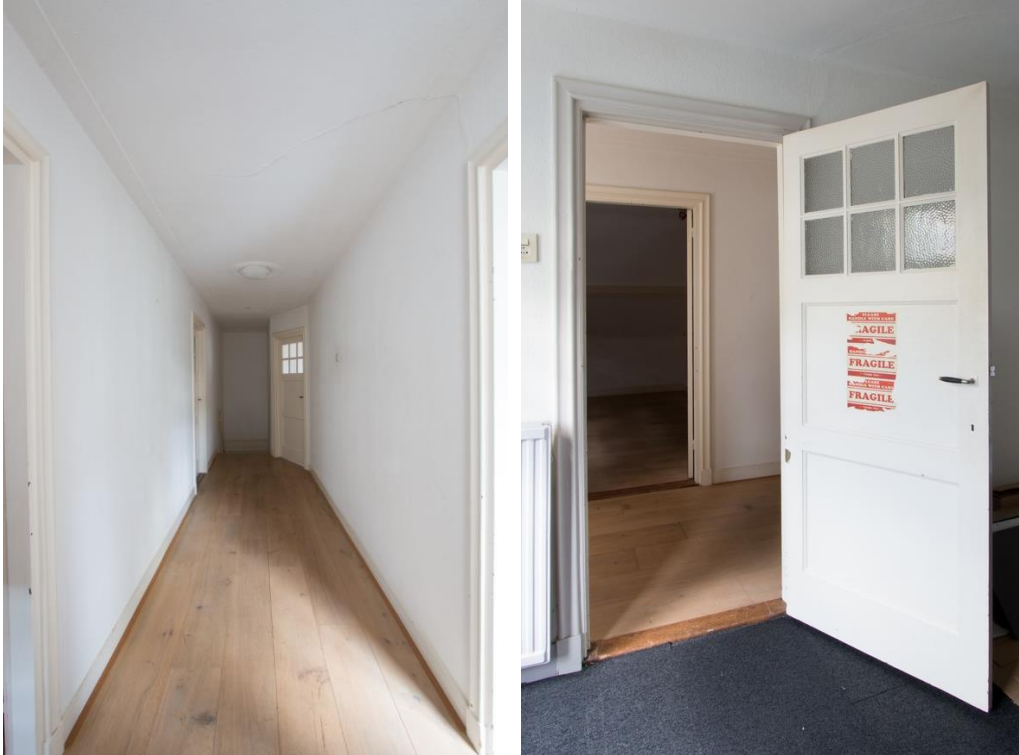
De kamers hebben alle nog de oorspronkelijke kamerdeuren. Zoals gebruikelijk zijn op de verdieping andere deurtypen toegepast dan op de begane grond. De deuren hebben een driedeling met in het bovendeel een zesruits raam, bezet met sierglas dat eenvoudig doch fraai te noemen is. De deuren zijn voorzien van het oorspronkelijke hang- en sluitwerk en ook de krukstellen stammen nog uit 1936. Waar de huidige toplaag (verf) is beschadigd, komt een oudere kleurstelling in het zicht. In 1936 is er met groentinten gewerkt, zoals we ook op de begane grond zagen.

*De gang vanaf de voorgevel. Rechts één van de kamerdeuren.*

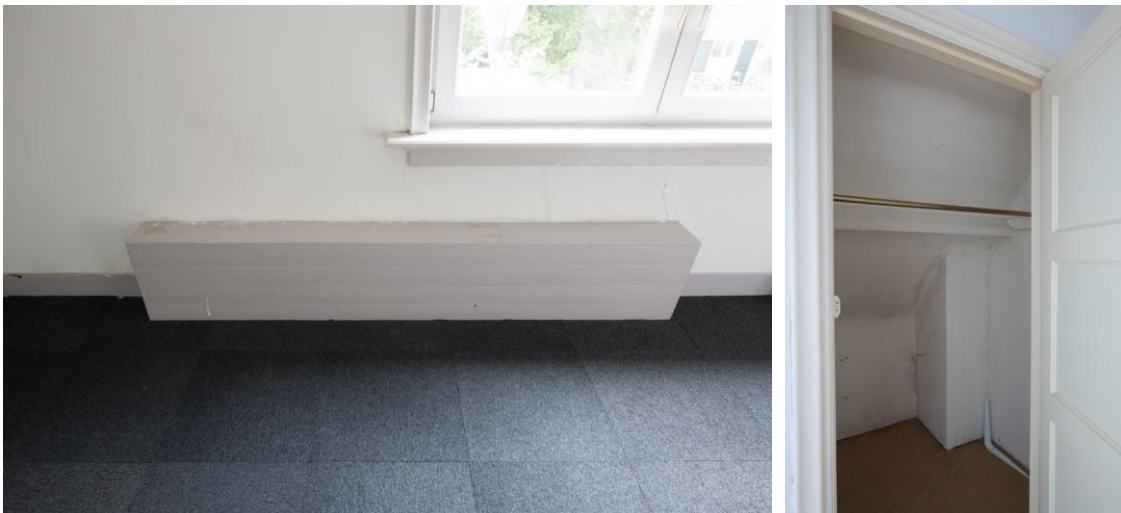
*Eén van de rolluikkasten op de verdieping. Rechts een rookkanaal in één van de kasten.*

In drie van de vier kamers zijn op de vloer houten kisten aanwezig. Dit zijn de omtimmeringen van de houten rolluiken in de voorgevel en de linker zijgevel van het pand. In de voorgevel zijn de oorspronkelijke vensterbanken nog intact en ook het lijstwerk om de vensters dateert nog uit de

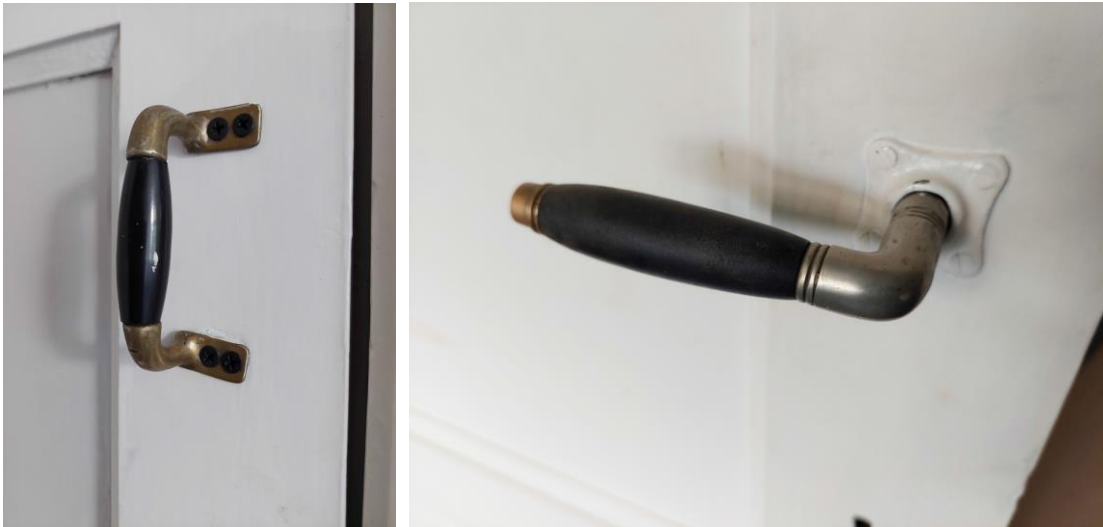
bouwtijd. Alle vier de kamers hebben een vaste kast. De kastdeuren zijn geënt op de kamerdeuren en hebben dus ook een driedeling, hier uiteraard geen beglazing bovenin de deur. De deuren hebben de oorspronkelijke grepen. Er zijn geen sloten toegepast. De kasten ontnemen in de kamers het zicht op de rookkanalen.

*De grepen van de kastdeuren en de krukken van de kamerdeuren stammen uit de bouwtijd.*

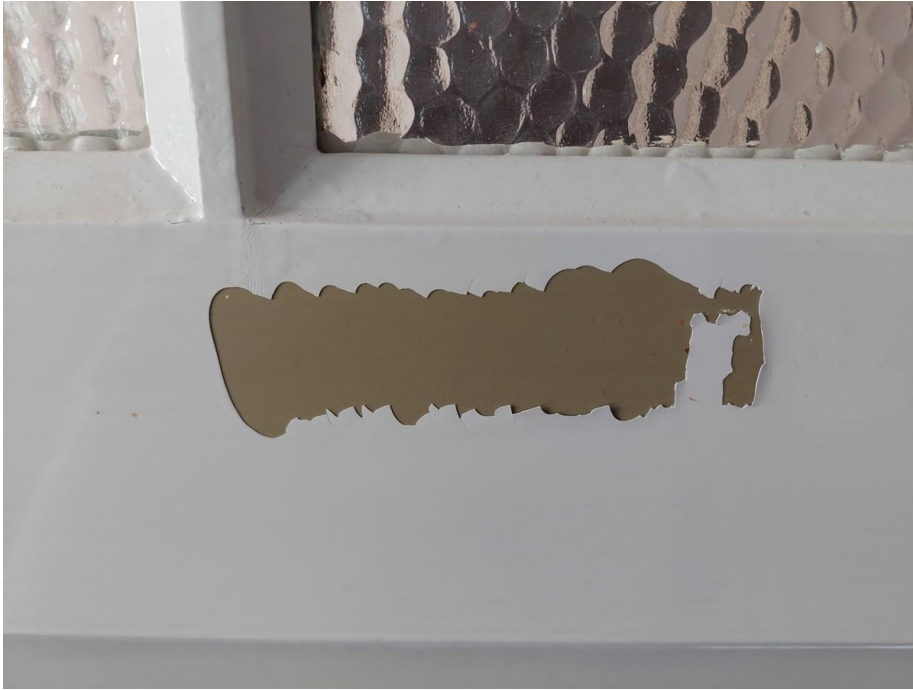
*De kleurstelling van het houtwerk is niet uit 1936. Het is gebruikelijk dat warme kleuren uit de Interbellumperiode later wit overschilderd zijn.*

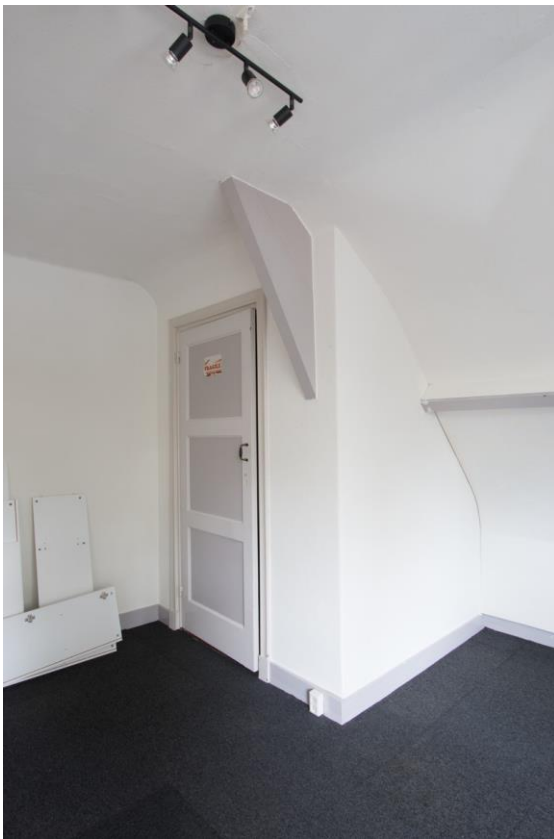
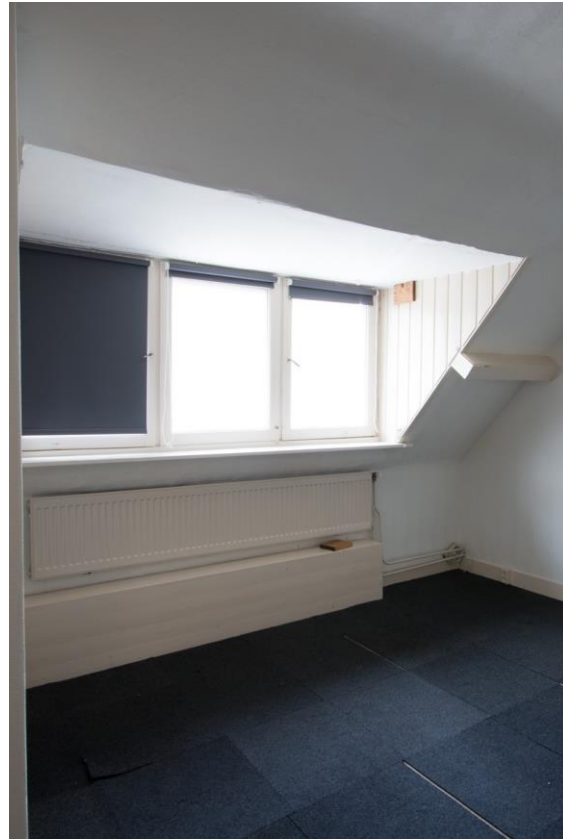
In de twee achterkamers zijn oorspronkelijke dakkapellen aanwezig. De oorspronkelijkheid kan onder andere worden opgemaakt uit de toegepaste raamgrepen, de haken en ogen waarmee de ramen geopend gehouden kunnen worden én de zorg die is besteed aan het afwerken van de op de dakkapel aansluitende gordingen.

*In elk van de vier kamers bevindt zich een soortgelijke vaste kast. Rechts één van de twee dakkapellen uit 1936. Ook hier een rolluikkast. Radiatoren zijn van latere datum.*

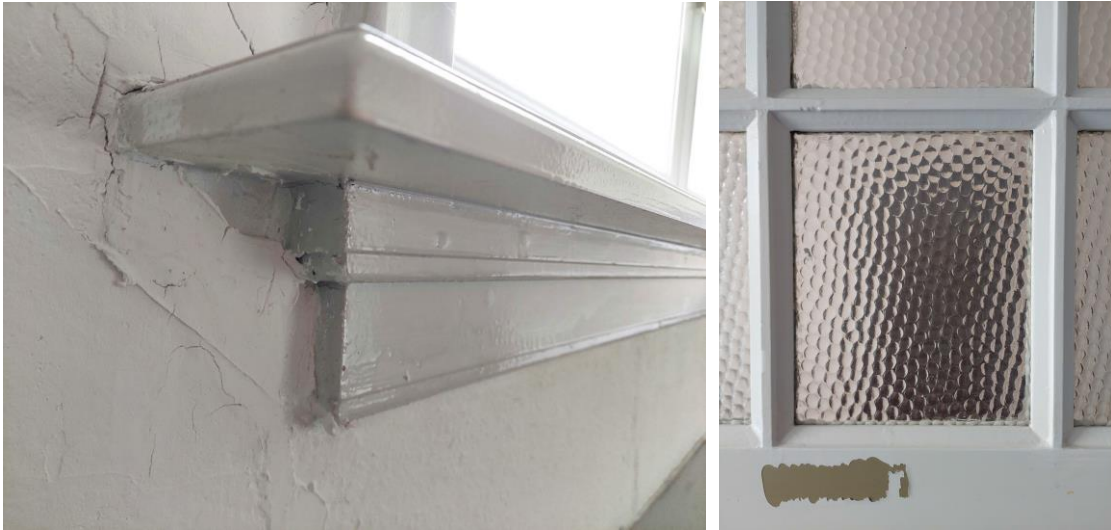
*Oorspronkelijke vensterbanken bij de vensters in de voorgevel. Rechts sierglas in de kamerdeuren. Inkijk in de slaapkamers vanuit de gang, werd ermee voorkomen.*

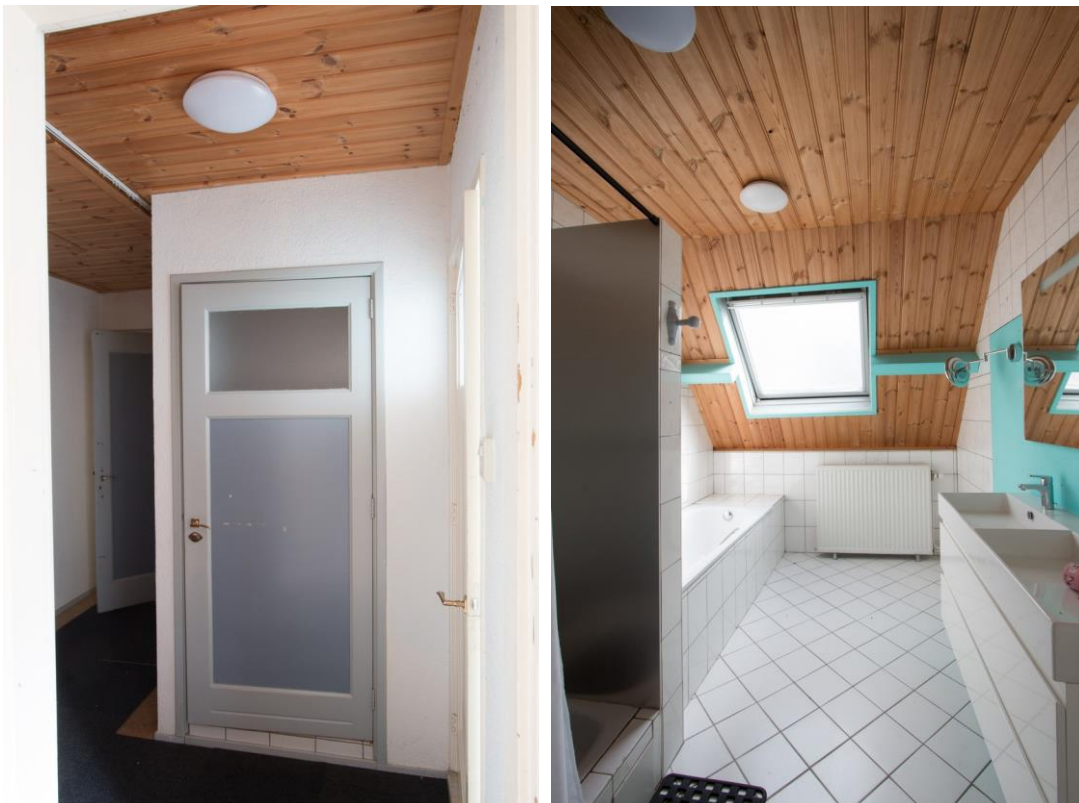
Dat de kamerindeling op de achterzolder van latere datum is, blijkt onder andere uit de deurtypen die hier zijn toegepast. Het zijn deuren die stilistisch in de jaren vijftig zijn te plaatsen. De deuren hebben een tweedeling met bovenin een enkele ruit. Het glas wijkt af van de kamerdeuren uit 1936. Er zijn ook andere krukstellen en scharnieren toegepast. Het lijkt er op dat de ruimten in de jaren zeventig nog een keer zijn gemoderniseerd door het aanbrengen van schrotenplafonds. Het toilet en de badkamer zijn later nog eens vernieuwd door nieuw tegelwerk en nieuw sanitair aan te brengen.

*De achterzolder heeft deuren uit de jaren vijftig. Het sanitair is van latere datum.*

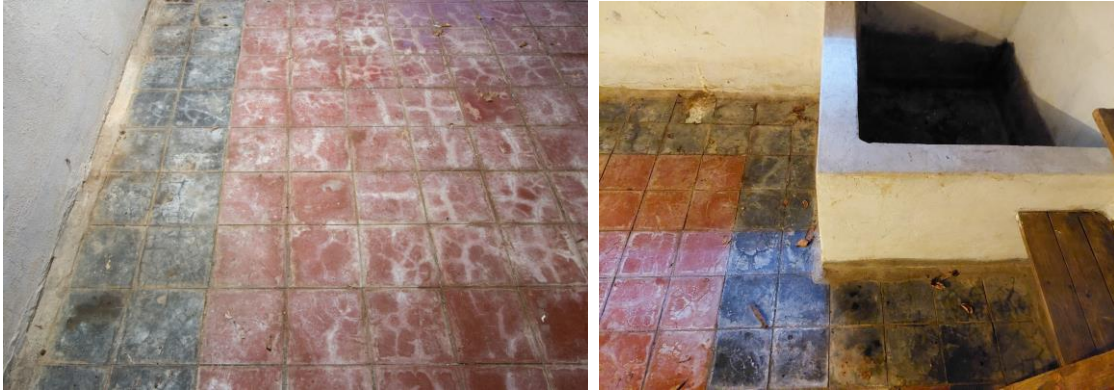
In de kelder is weinig noemenswaardigs aanwezig. De kelder heeft nog wel de oorspronkelijke tegelvloer. Daarbij is zelfs de moeite genomen om een randlijst aan te brengen. Dankzij die randlijst kan bepaald worden dat een kolenbak een oorspronkelijk element is (de randlijst gaat langs de bak). De keldertrap is zeer standaard. De ramen in het kelderlicht zijn in de jaren zeventig vernieuwd.

*De keldervloer uit 1936.*

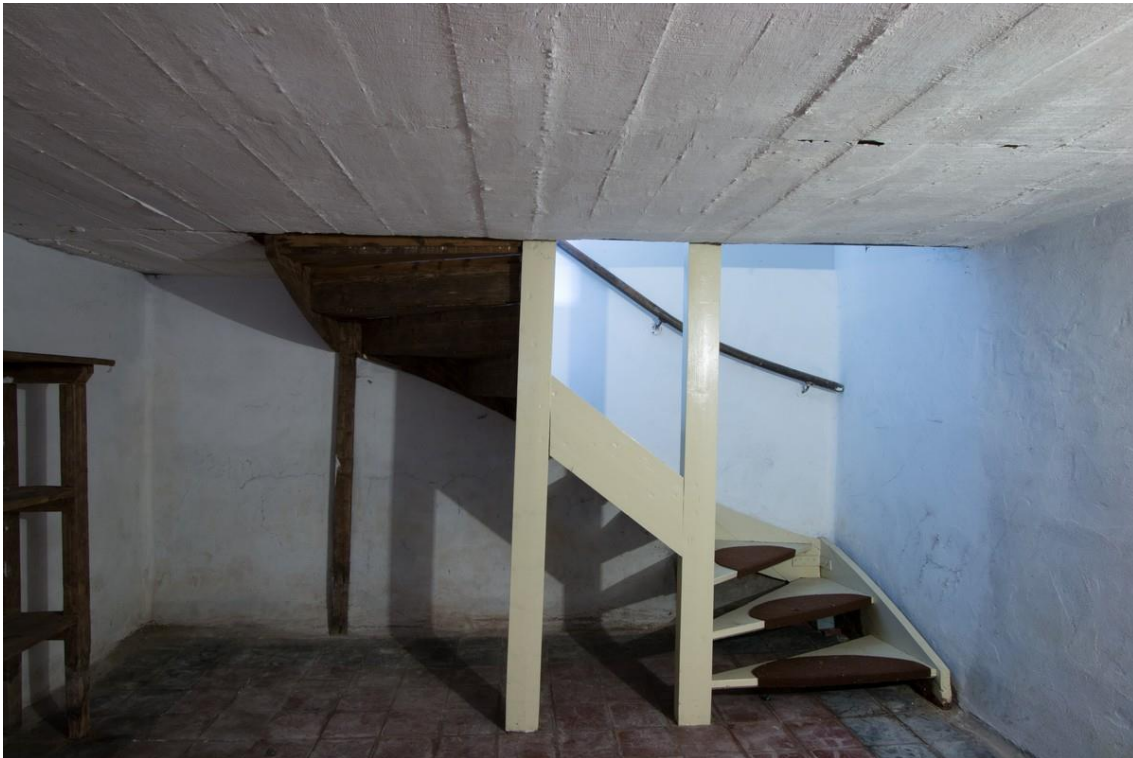
*De keldertrap uit 1936. Ook de leuning(en leuningbeugels) zijn uit die tijd.*

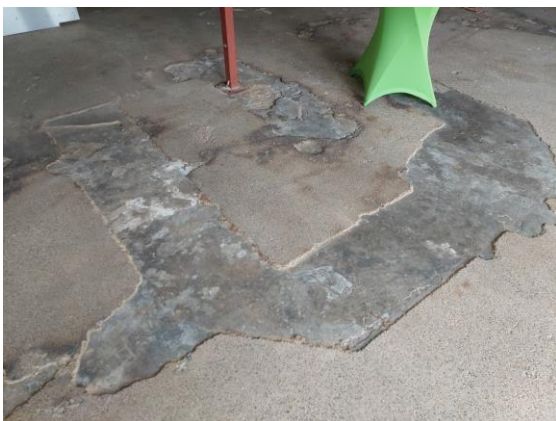
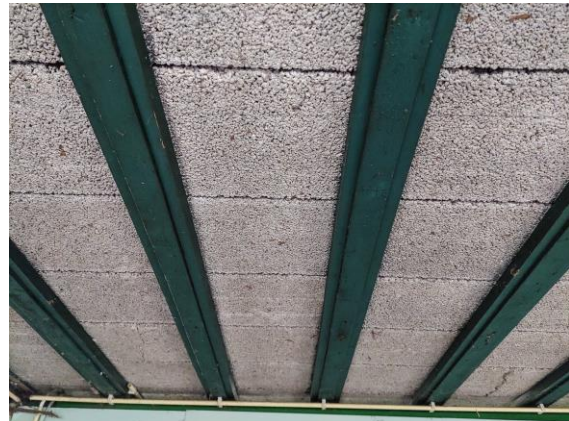
De vloer op de begane grond is een cementvloer. In de voormalige winkelruimte is over deze vloer een recentere dekvloer aangebracht, waardoor van de cementvloer maar weinig is te zien. In hoeverre de vloer oorspronkelijk is, kon niet worden nagegaan. Vermoedelijk is in de deel van oudsher een cement/betonvloer aanwezig.

*De cementvloer met recente(re) toplaag uit de winkelperiode. De broodjesvloer met elementen van gasbeton.*

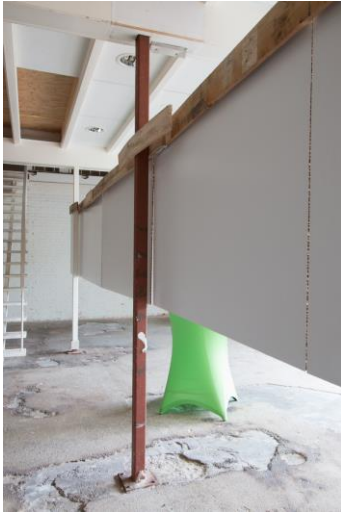
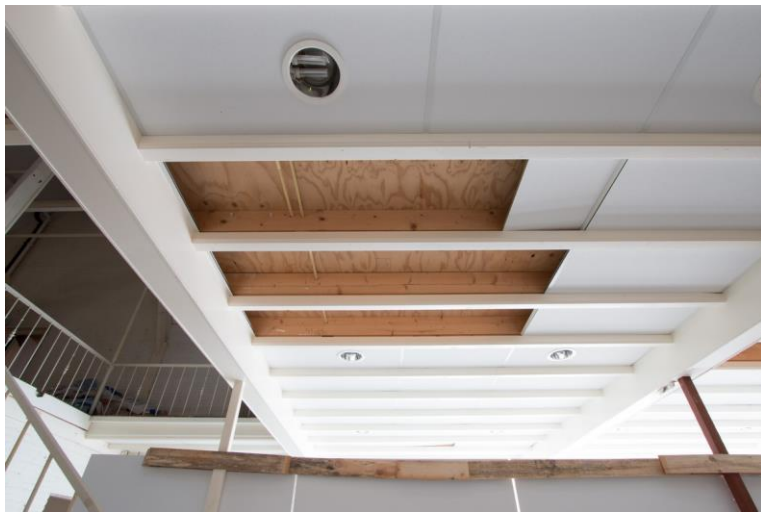
De zoldervloer is in de voormalige winkelruimte van recente datum. De vloer is vrijwel zeker ten behoeve van de vloerenwinkel die een tijd in het pand gehuisvest is geweest, aangebracht. De vloeren zijn met platen underlayment gemaakt op een vuren houten balklaag die aan de kasspannen is vastgezet. Er zijn ten behoeve van deze vloer enkele stalen kolommen geplaatst op de begane grond. De zoldervloer van de ruimte achter het woongedeelte heeft een combinatievloer waarbij houten balken zijn gecombineerd met houten T-balken. De broodjes zijn van gasbeton. Vermoedelijk is de vloerconstructie in de jaren zeventig aangebracht.

*De vurenhouten balken en underlaymentplaten van de zoldervloer in het voormalige winkelgedeelte. Links één van de stalen kolommen die hier zijn opgesteld.*

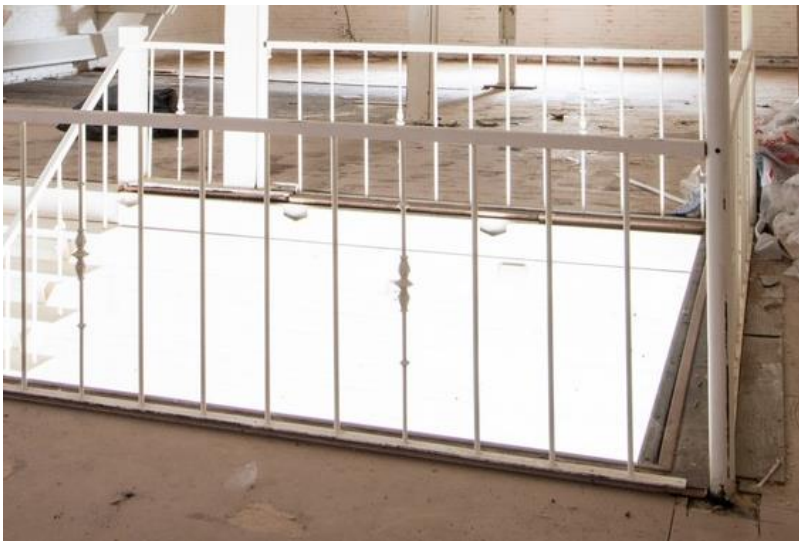
*Ter plaatse van de vide zijn inkepingen te zien van verdwenen vloerbalken.*

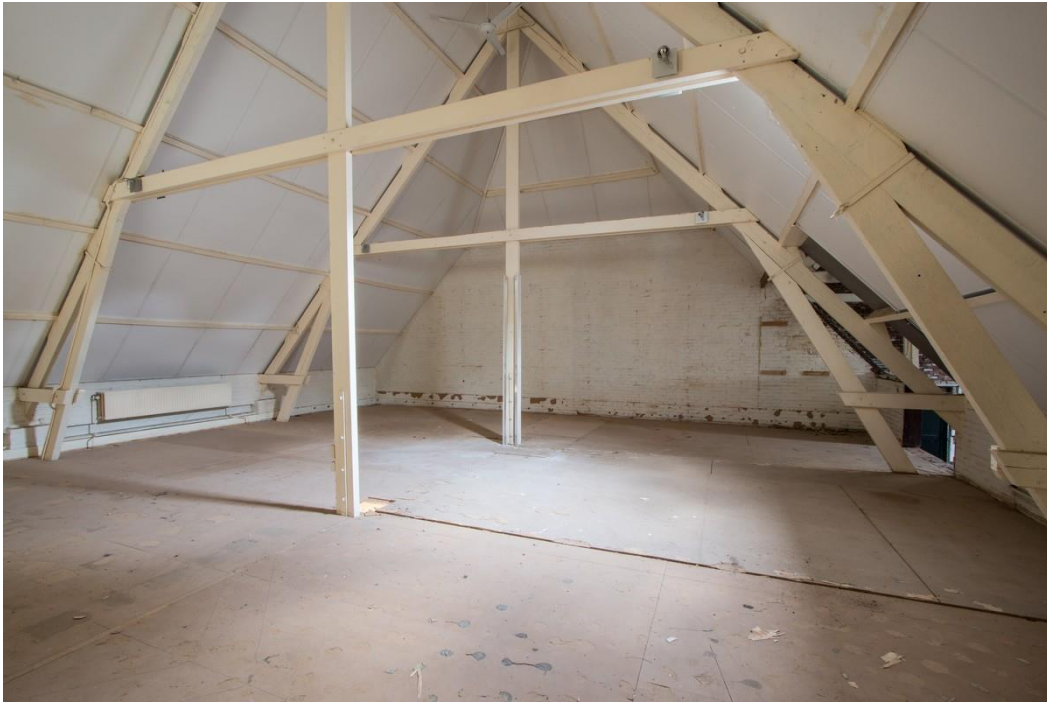
Op de spanten liggen vijf gordingen per schild. De gordingen zijn zoals gebruikelijk op driehoekige klossen gelegd. De kap is nageïsoleerd, waardoor sporen en panlatten bijna nergens zijn te zien. Op de plekken waar de isolatie is weggefallen, zien we sporen en panlatten die oorspronkelijk lijken te zijn.

*Twee van de kapspanten.*

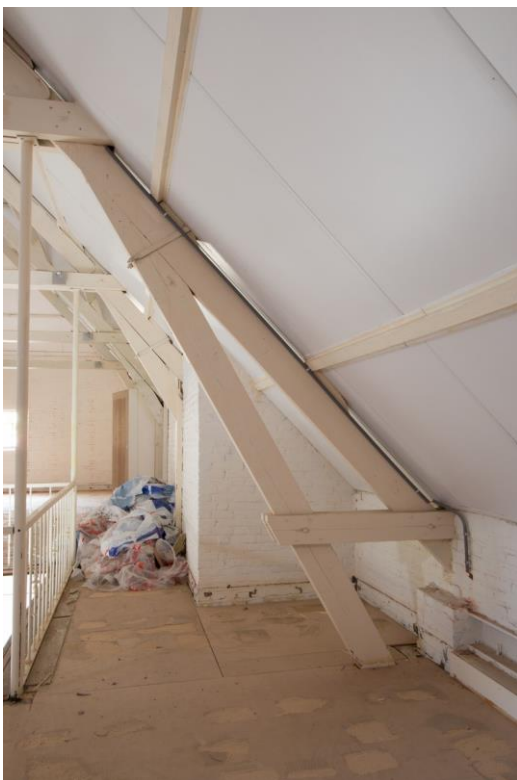
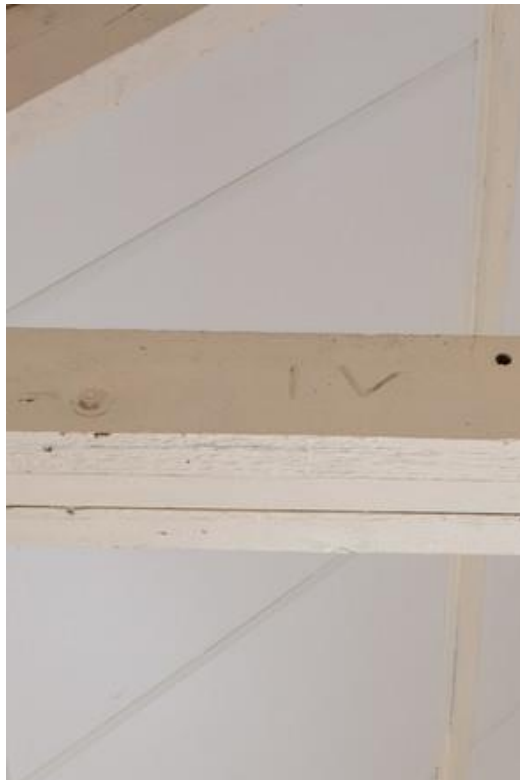
De drie volledige spantbenen zijn van het verbeterd Hollands type. De spanten zijn samengesteld uit een voetbalk die in de gevels is opgelegd, spantbenen die op de muurplaten zijn gesteld en met kreupele stijlen op de voetbalk zijn afgeschoord. Onderling zijn spantbenen en kreupele stijlen verbonden door middel van blokkeels. In de nok zijn de spantbenen tegen de nokbalk gezet. De verbinding hier is gespijkerd en gezeurd door middel van een met bouten bevestigd anker. Op die manier zijn de nokstijlen overigens ook met de voetbalk verbonden en ook de verbinding van spantbenen en kreupele stijl is met een (stop)anker tot stand gebracht. De dubbel uitgevoerde trekbalken die de spantbenen bijeenhouden, zijn met gespijkerde én geboute verbindingen vastgezet.

*Detail van de voet van de spanten. Rechts in detail één van de telmerken (hier een IV).*

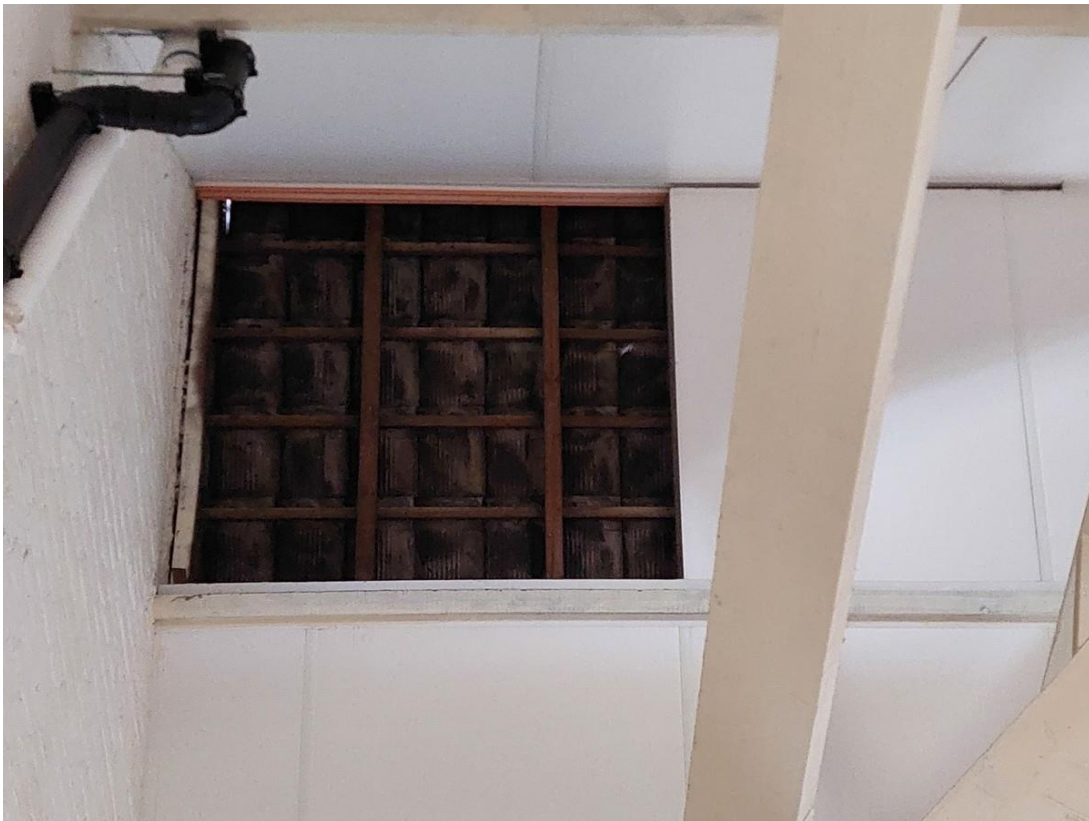
*De sporen, panlatten en pannen.*

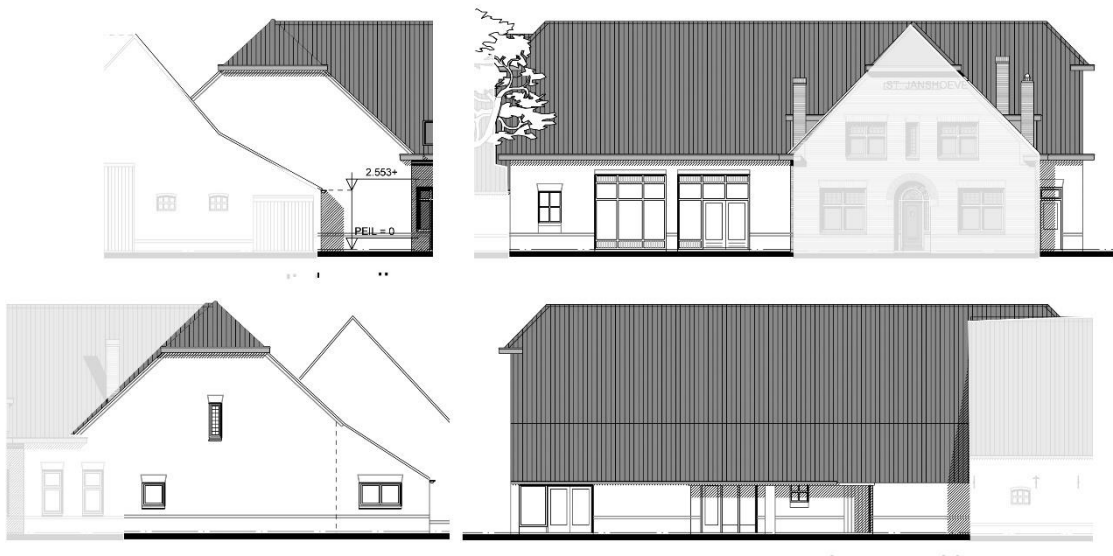
*De gevels van het bedrijfsgedeelte (bewerkt).*

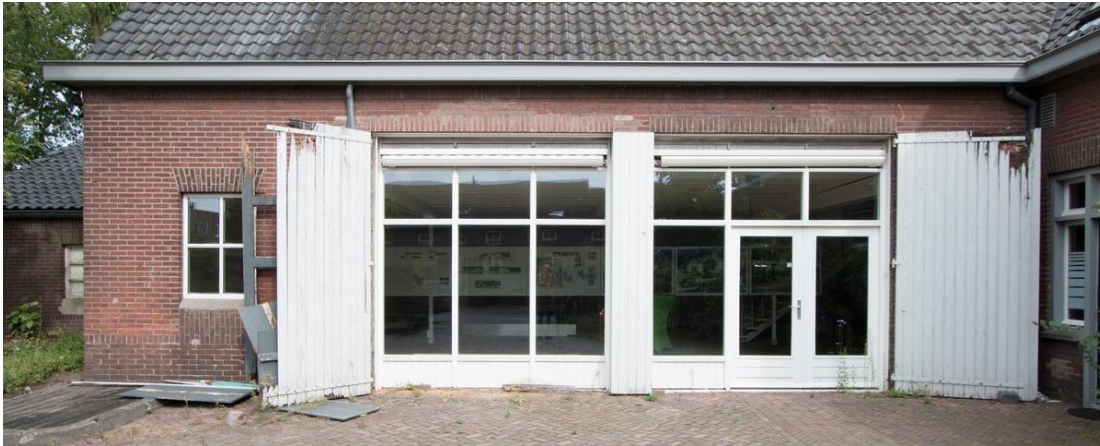
De lange straatgevel van het bedrijfsgedeelte, heeft eenzelfde opzet als de gevels van het huis. Er is sprake van een in schoonverband opgetrokken gevel met trasraam en een zeer eenvoudige gootlijst. Het trasraam is beëindigd met een rollaag. In de gevel zijn twee oorspronkelijke gevelopeningen aanwezig. De vensteropening links is oorspronkelijk, evenals de opening voor deeldeuren rechts in de gevel. Het karakter van de gevel is sterk aangetast doordat tussen beide gevelopeningen uit 1936 een grote pui is geplaatst. Dat deze opening in bestaand metselwerk is ingebroken, kan onder

andere worden afgeleid uit de ingezaagde dagkanten waar ook voegmortel is doorzaagd. Dat er sprake is van een faseverschil tussen beide grote openingen, blijkt ook uit verschil in stalen lateien die zijn gebruikt.

*De lange straatgevel sluit aan op het woongedeelte. De middelste gevelopening is een toevoeging.*

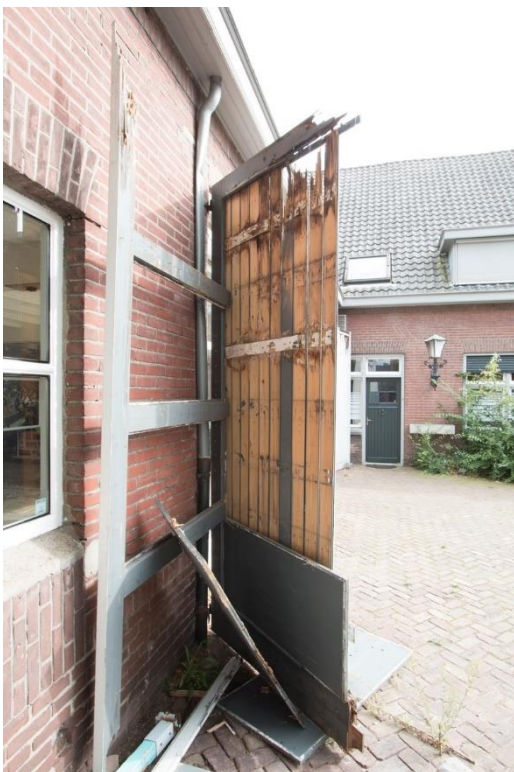
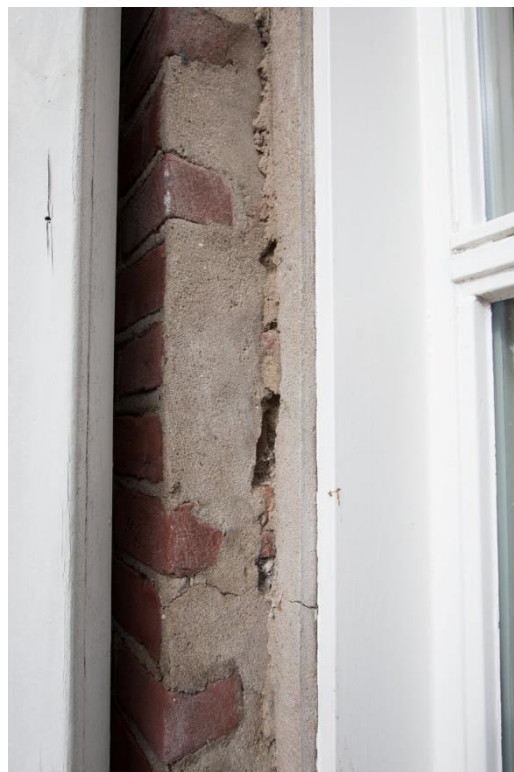
Bij het maken van de nieuwe gevelopening, heeft met de linker deel deur van de bestaande opening verplaatst naar de nieuwe opening. De deuren (of wat daarvan resteert – de deuren verkeren in erbarmelijke staat) dateren dus nog uit 1936. Het oorspronkelijke venster is uitgevoerd in beton. Een betonnen venster zou in 1936 (zeker in Nuenen) behoorlijk vroeg zijn. Hier moet echter sprake zijn van een veel recentere raam, dat in de plaats is gekomen van een ouder venster. Dit menen we onder andere op te mogen maken uit de gecementeerde onderdorpel en de wijze waarop naden tussen beton- en metselwerk met dezelfde mortel zijn afgesmeerd.

*De verplaatste deel deur uit 1936. Rechts de niet-oorspronkelijke dagkant.*

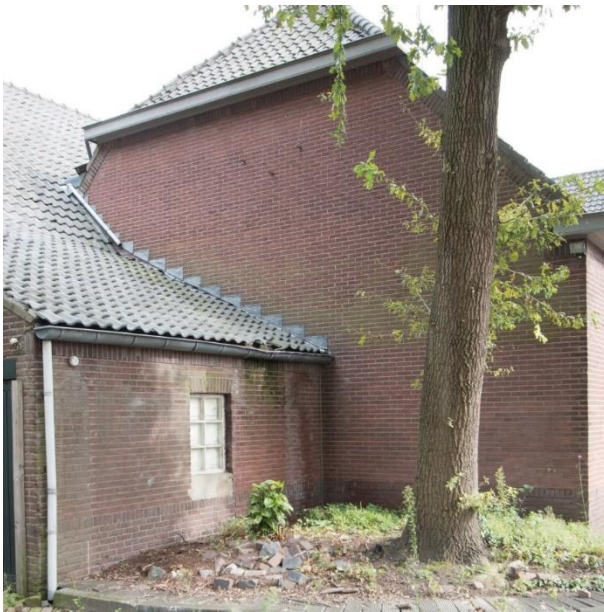
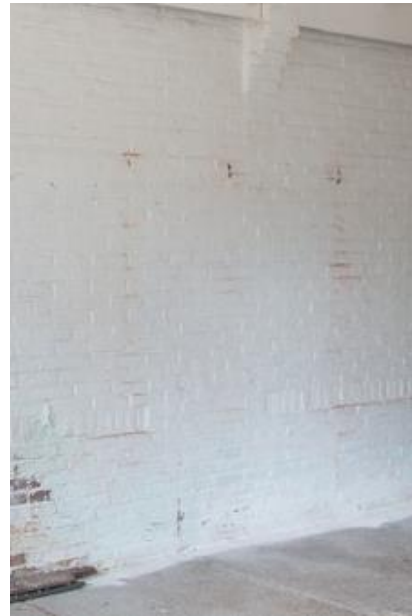
De korte gevel van het stalgedeelte is blind. Tegen de gevel bevindt zich van oudsher een aanbouw die in eerste instantie als varkensstal heeft gediend. Later is tegen de gevel ook nog een garage aangebouwd. In het interieur is te zien dat er een deuropening is geweest tussen het bedrijfsgedeelte en de varkensstal. De rollaag van het trasraam is hier namelijk doorbroken. De dichtzetting is uitermate netjes tot stand gebracht.

*De korte gevel van het stalgedeelte met later aanbouwde garage. Rechts de dichtgezette deuropening (onderbreking rollaag).*

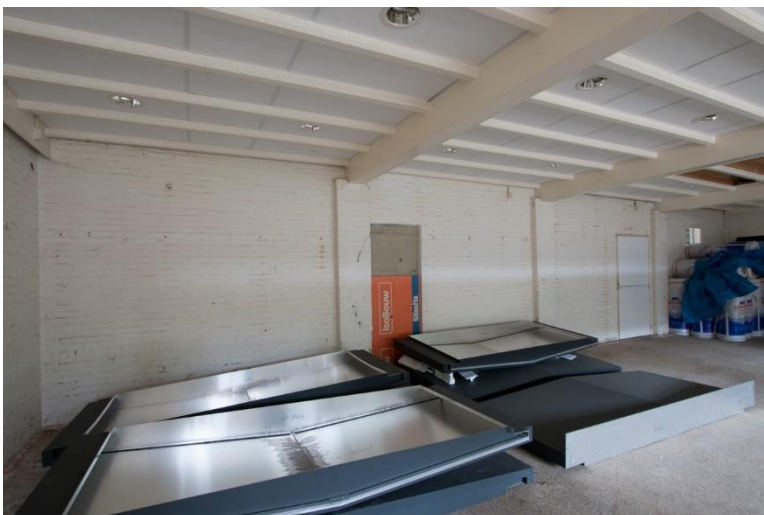
De lange achtergevel gaat grotendeels schuil achter aanbouwsels uit de bouwtijd. De varkensstal tegen de gevel hoort tot de oorspronkelijke opzet, evenals twee aanbouwsels aan weerszijden van het in 1997 overdekte terras. Met name in het interieur is nog de nodige informatie aan de gevel te ontlelen. Zo zien we bijvoorbeeld dat zowel de varkensstal als de aanbouw hierop aansluitend, allebei vanuit het bedrijfsgedeelte een ontsluiting hebben gehad die later is dichtgezet. In het interieur zien we hier duidelijk twee dichtgemetselde deuropeningen onder strekse boog.

*De achtergevel van binnenuit, met twee dichtgezette deuropeningen.*

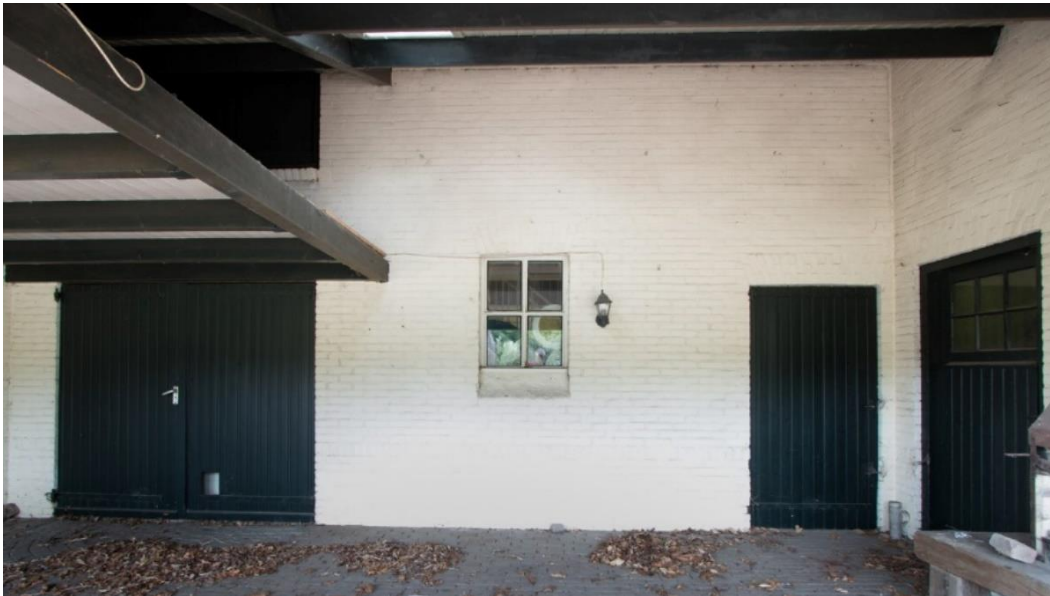
De lange achtergevel heeft ter plaatse van het in 1997 overkapte terras van oudsher twee deuren (waarvan één dubbele), een vensteropening (thans met een niet-oorspronkelijke betonraam) en een zolderluik, vermoedelijk ten behoeve van het optassen van hooi. De deuren dateren nog uit 1936. Het oorspronkelijke karakter van de gevel is aangetast door het wit schilderen van het metselwerk. Dit is vermoedelijk gedaan om het overdekte terras minder donker te maken.

*De achtergevel ter plaatse van het overdekte terras.*

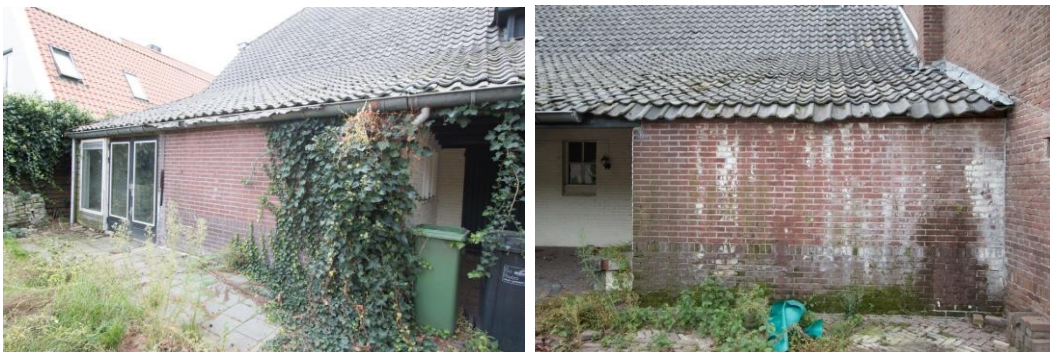
De gevels van de kleine oorspronkelijke aanbouwen bevatten weinig zaken die noemenswaardig zijn. Dat de bouwdelen uit de bouwtijd stammen, blijkt uit de gelijkenis van het metselwerk met het metselwerk van het bedrijfsgebouwe en het woonhuis. Het karakter van de linker aanbouw is aangetast door verven van metselwerk en vergroting, waardoor op de achtergevel nu een onooglijke pui aansluit.

*De oorspronkelijke aanbouwen.*

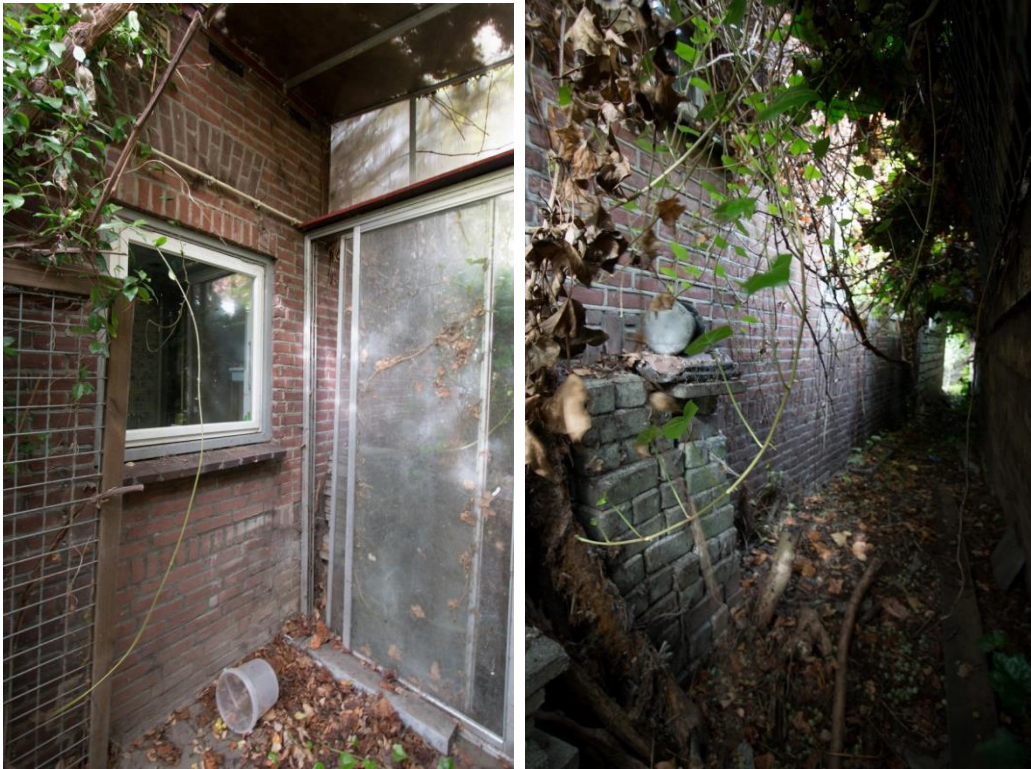
*In de korte rechter zijgevel zien we een tot vensteropening vermaakte deuopening. De gevel staat kort op de perceelsgrens.*

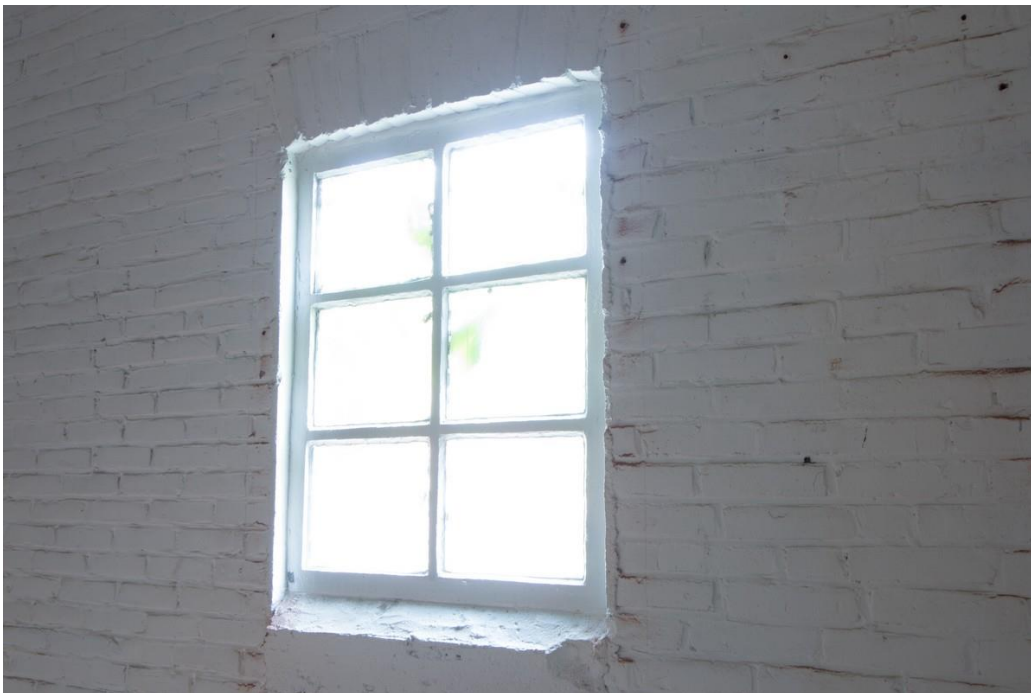
*Een niet-oorspronkelijk betonraam in de korte rechterzijgevel, op zolderniveau.*

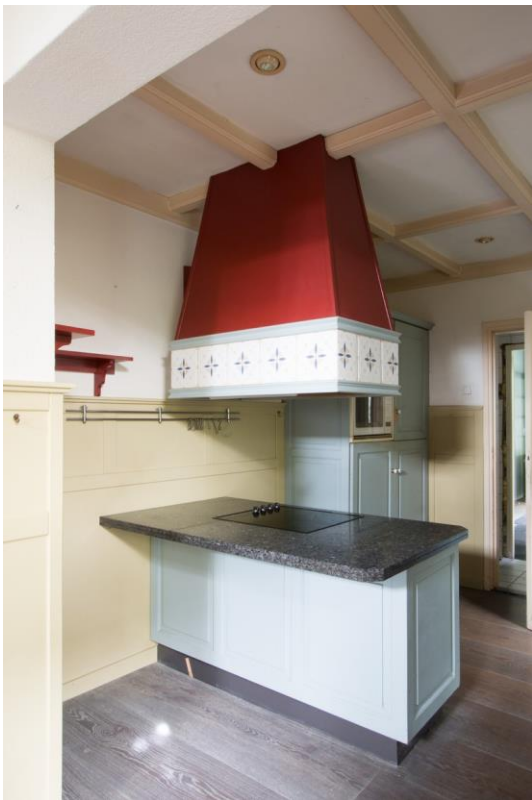
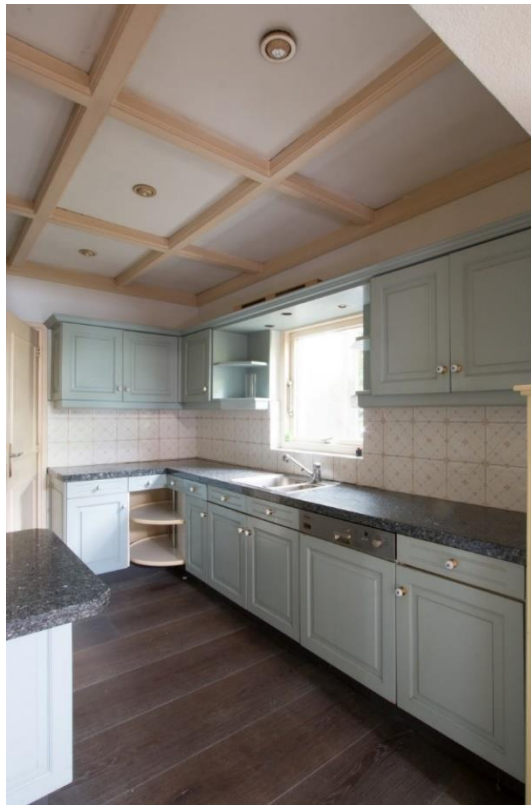
*De keuken. Alle elementen en afwerkingen zijn van ná 1990.*
