# Nuenen Berg 62 Boerderij (1936)

Bouwhistorisch verkenning

BAAC Rapport B-23.0744 (DEFINITIEF)

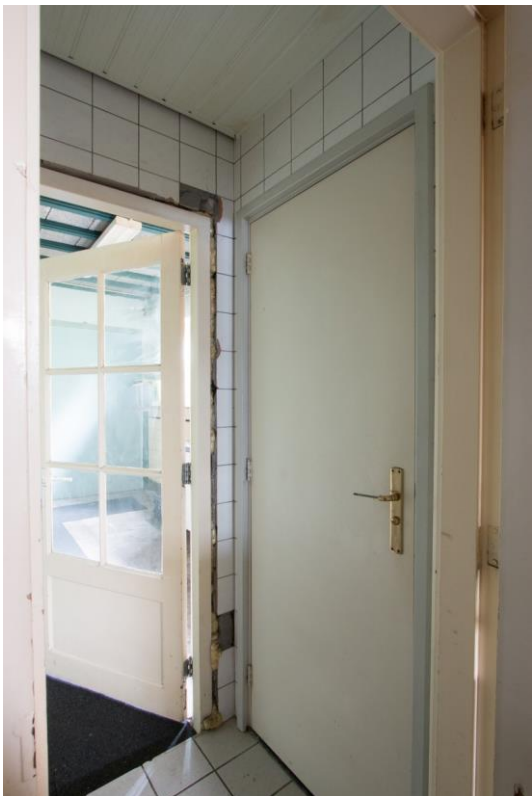
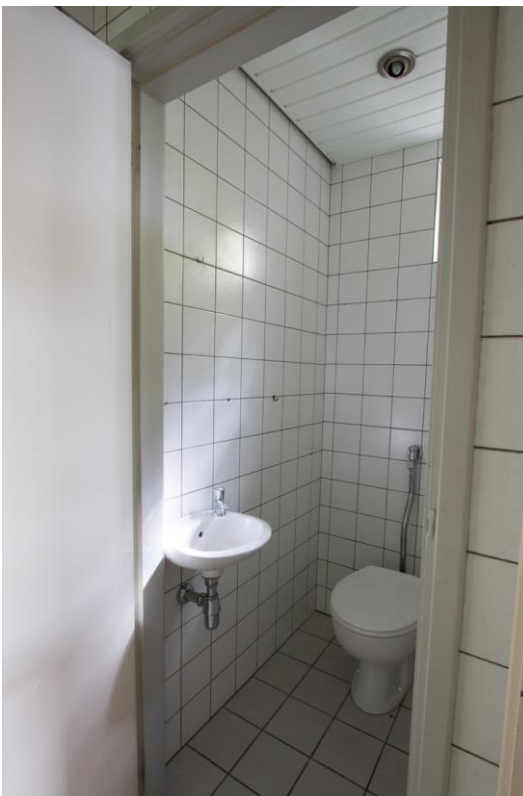
*Tussen keuken en bijkeuken een halletje met toilet. Al het zichtbare is van recentere datum.*

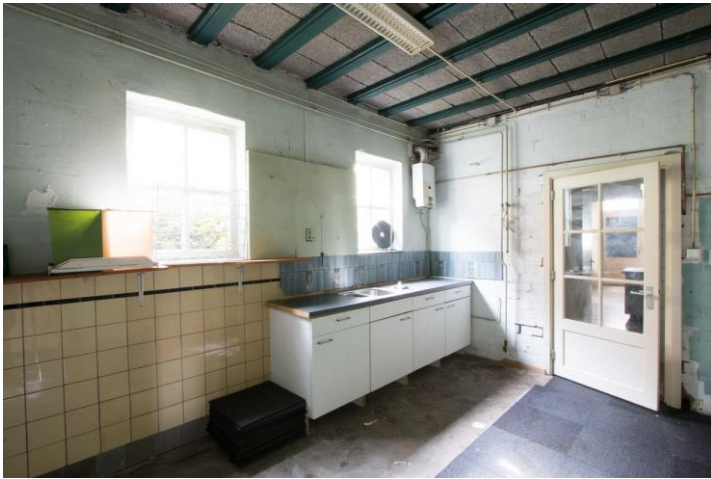
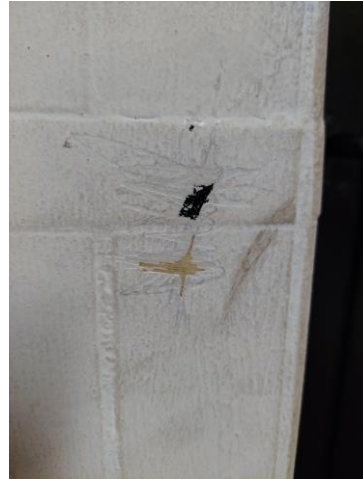
*In de bijkeuken een tegellambrisering die vermoedelijk in de bouwtijd is aangebracht. We zien dit tegelwerk ook op de oorspronkelijke tussenmuur.*

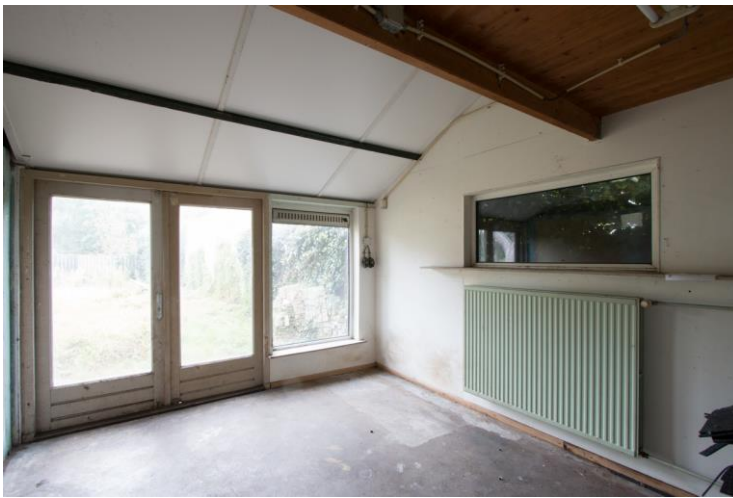
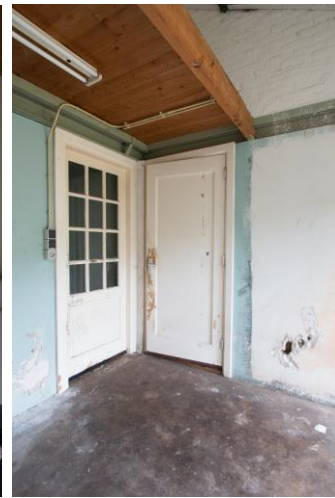
*De kamer die vermoedelijk als tuinkamer werd aangebouwd. Rechts hergebruikte deuren in deze 'tuinkamer'.*

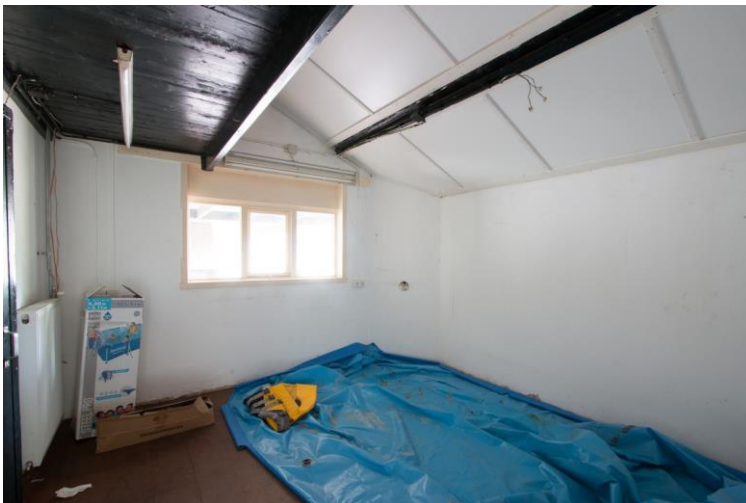
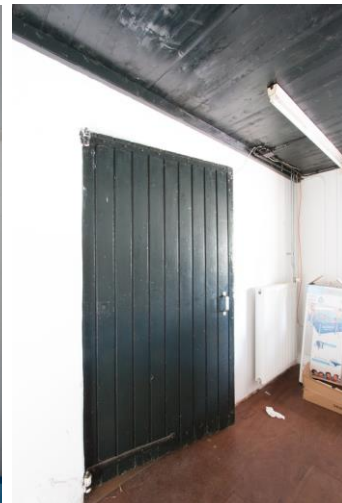
*De oorspronkelijke aanbouw tegen de achtergevel met uit de bouwtijd enkel nog een staldeur.*

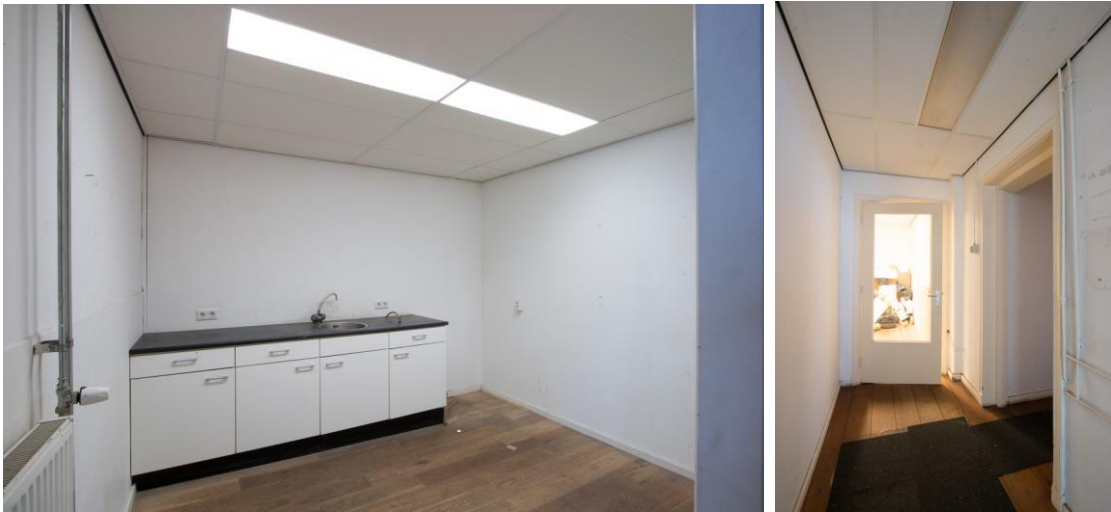
*Keukentje uit de tijd van de vloerenwinkel. Rechts een gangetje uit die tijd, met doorgang naar het woongedeelte.*

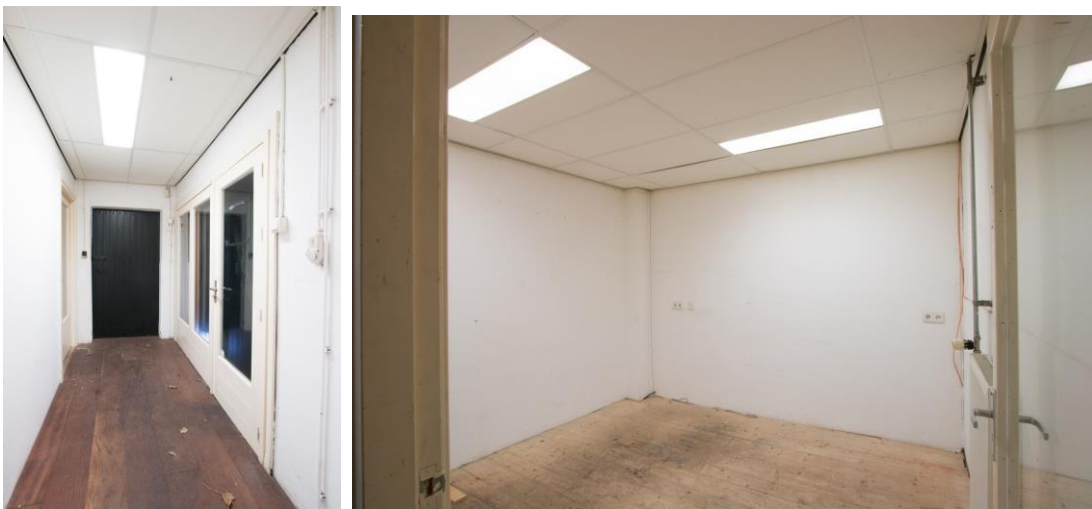
*Gangetje langs de achtergevel met daaraan grenzende ruimte.*

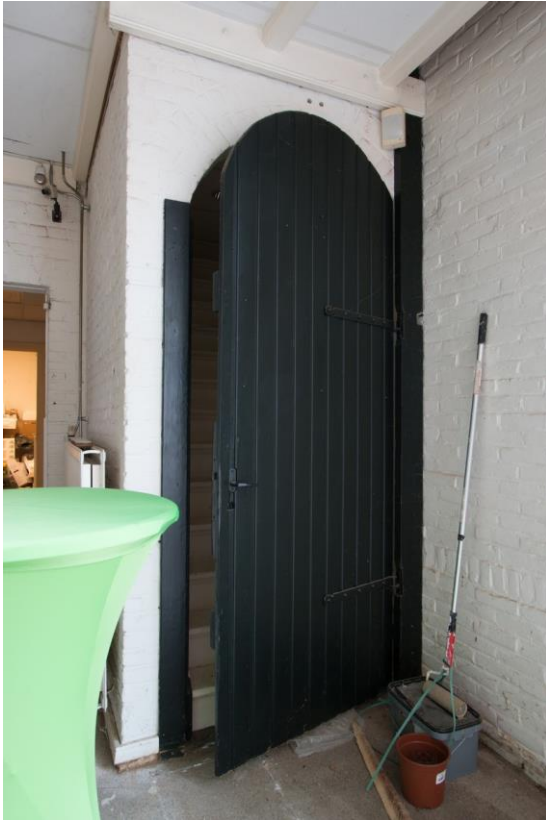
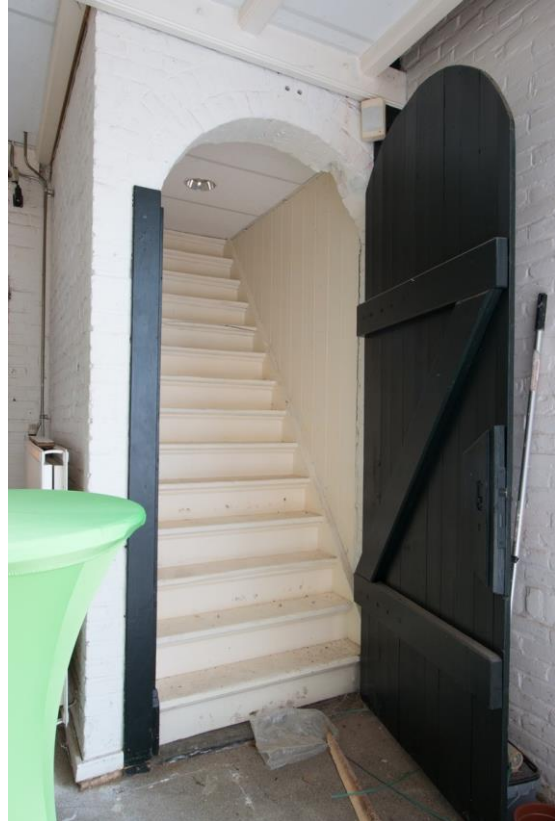
*De oorspronkelijke zoldertrap in het bedrijfsgedeelte.*

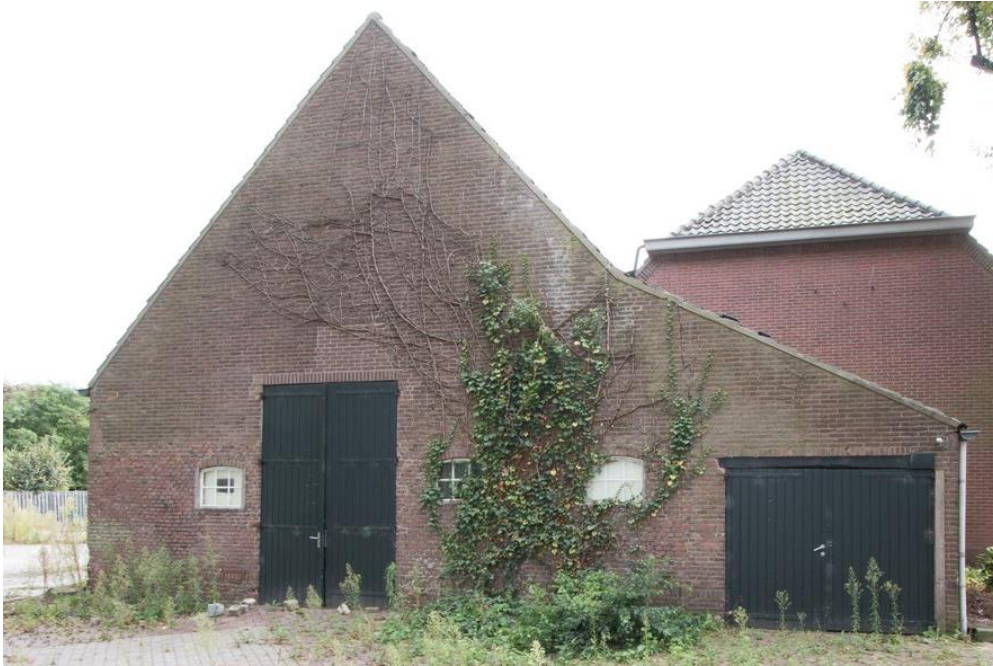
De korte linker zijgevel van de voormalige varkensstal en de garage, staan bol van de bouwsporen. In het metselwerk is te zien dat de garage een toevoeging is (het metselverband vertoont verstoring op de overgang van bouwdelen). Opvallend aan het metselwerk van de stal, is dat het op de begane grond in koppenverband is gemetseld. Dit zien we niet veel. Een goede verklaring is er ook niet voor te geven. De punt van de gevel is in halfsteensverband gemetseld. Dat er sprake is van een faseverschil blijkt niet alleen uit verschil in metselverband, maar ook uit het voegwerk.

De drie gietijzeren stalramen zijn aan de bestaande gevel toegevoegd. Duidelijk is te zien dat de dagkanten van de raamopeningen in bestaand metselwerk zijn ingebroken en hoe men met cement heeft getracht de bouwsporen te verbloemen. De ijzeren raampjes zijn vrijwel zeker van elders afkomstig. De deuropening is ook secundair. De opening is zelfs gemaakt nadat de gevel werd opgehoogd. Zowel in het metselwerk in koppenverband als het metselwerk in halfsteensverband is te zien dat de deuropening is ingebroken. Wellicht is dit gedaan toen het gebouw als gemeentewerf in gebruik werd genomen (circa 1970). Met het maken van de deuropening ging een in de top bestaande venster- of luikopening verloren. Het restant van die opening is dichtgemetseld.

*De korte linker zijgevel van de voormalige varkensstal.*

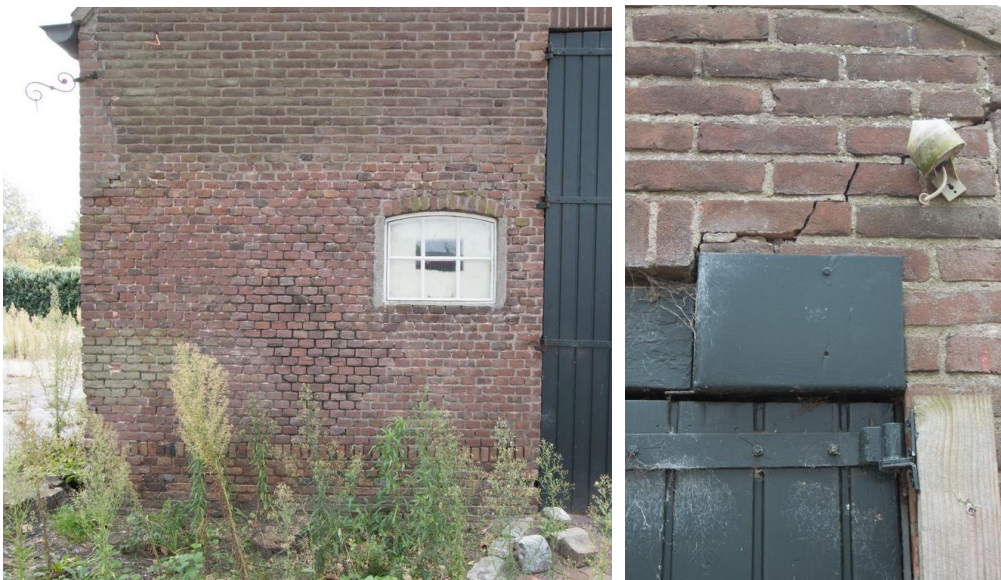
*Twee fasen metselwerk en secundaire gevelopeningen in de gevel. Rechts de verbrede garagedeur (zie rollaag).*

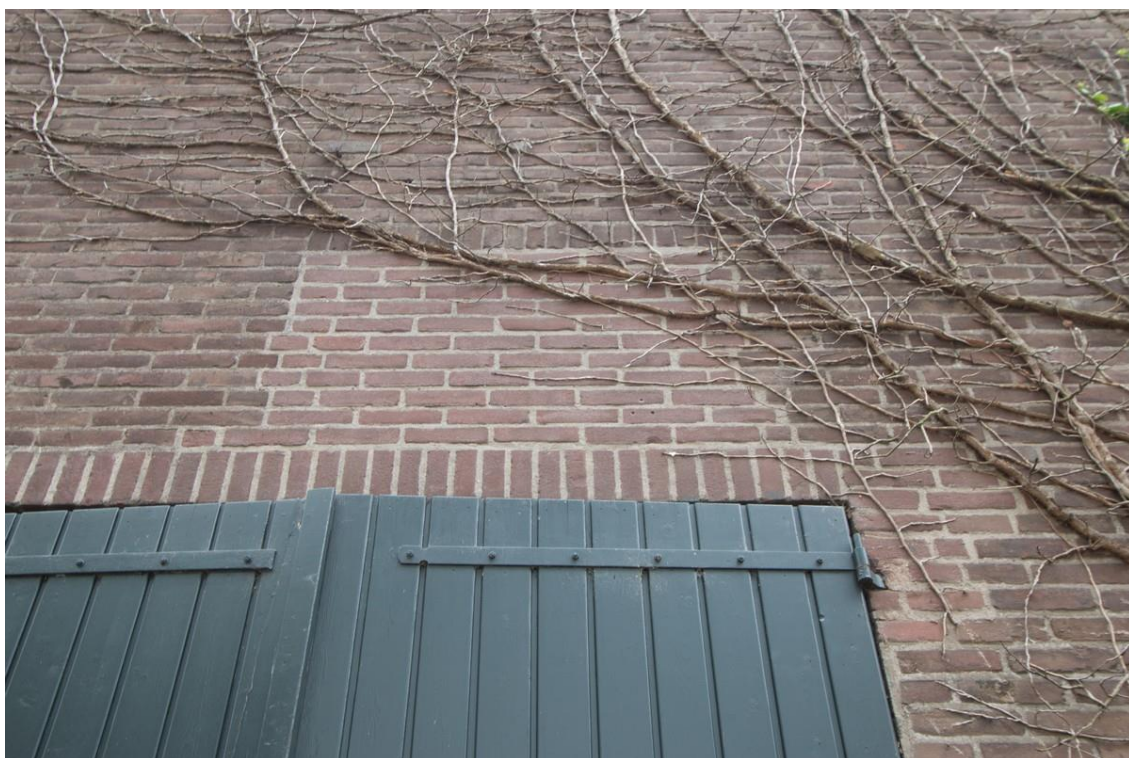
*Dichtgezette gevelopening uit de tijd van de ophoging, later doorbroken met de huidige dubbele deuren, vermoedelijk uit 1970.*

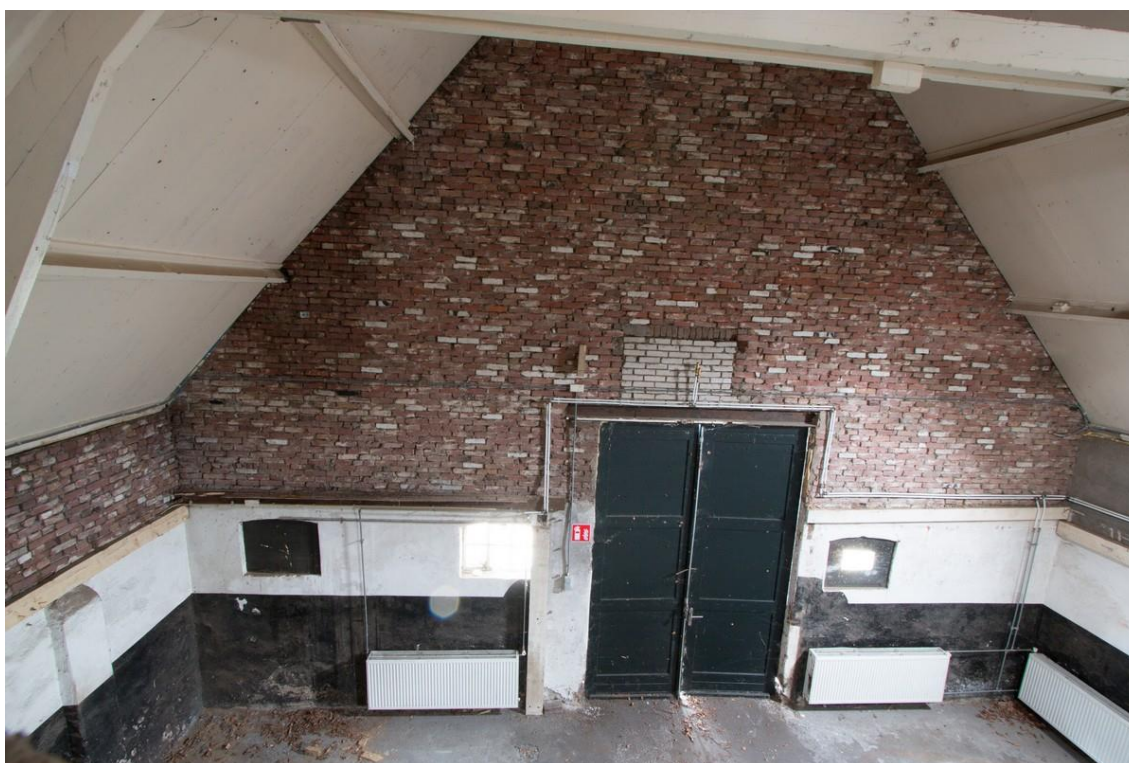
*Zicht op de gevel van binnenuit. Ook hier tekent de ophogingsfase zich duidelijk af.*

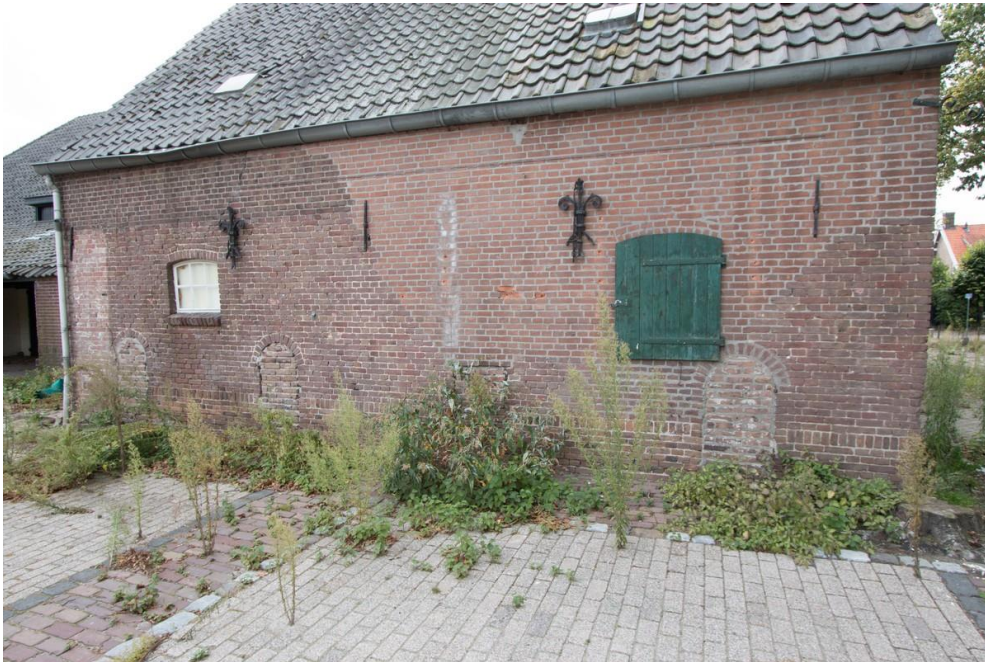
*De lange gevel van de voormalige varkensstal met ten minste drie fasen metselwerk, waaronder ophoging en herstel. De ankers tonen aan dat er in het verleden een zoldervloer is geweest.*

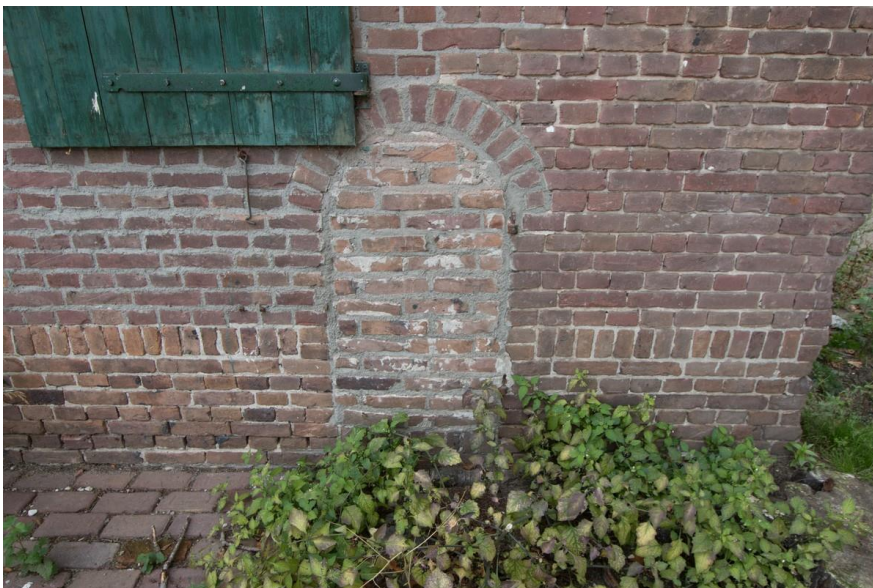
*Dichtgemetselde opening voor één van de vier verdwenen staldeurtjes.*

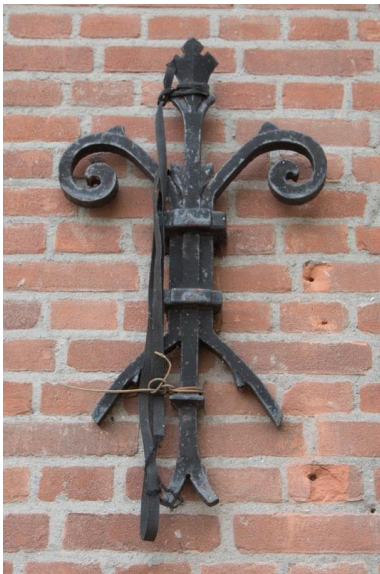
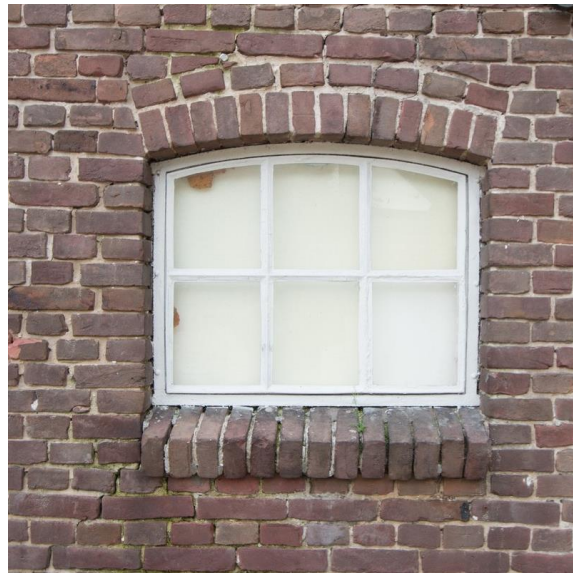
*Sieranker en het enige oorspronkelijke venster van de voormalige varkensstal, uitgevoerd in ijzer.*

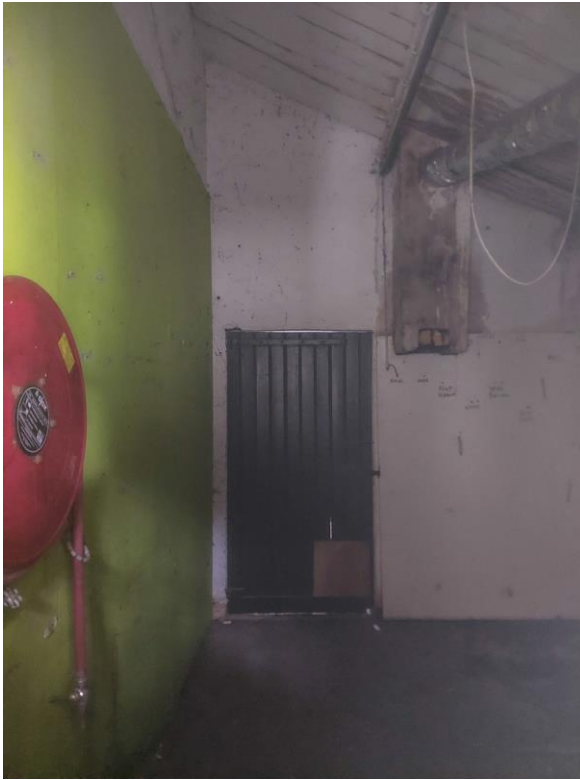
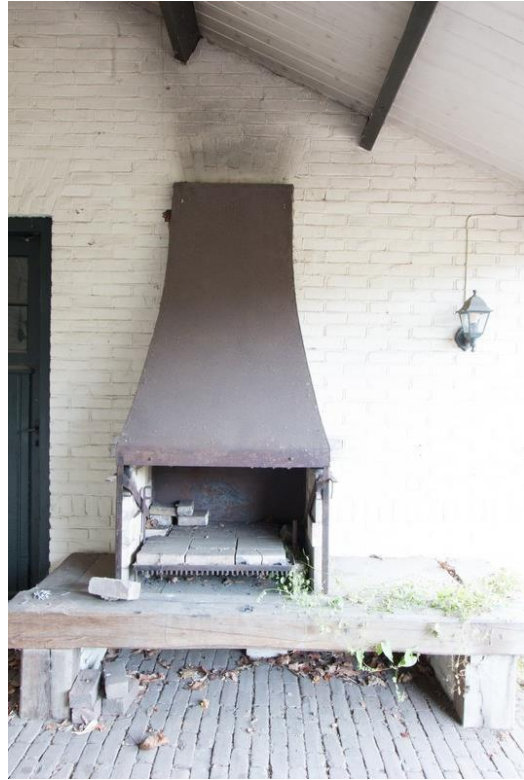
*De staldeur in de muur tussen varkensstal en aanbouw (vanuit de aanbouw) met aansluitend op het rookkanaal een pijp die naar de buitenhaard leidt.*

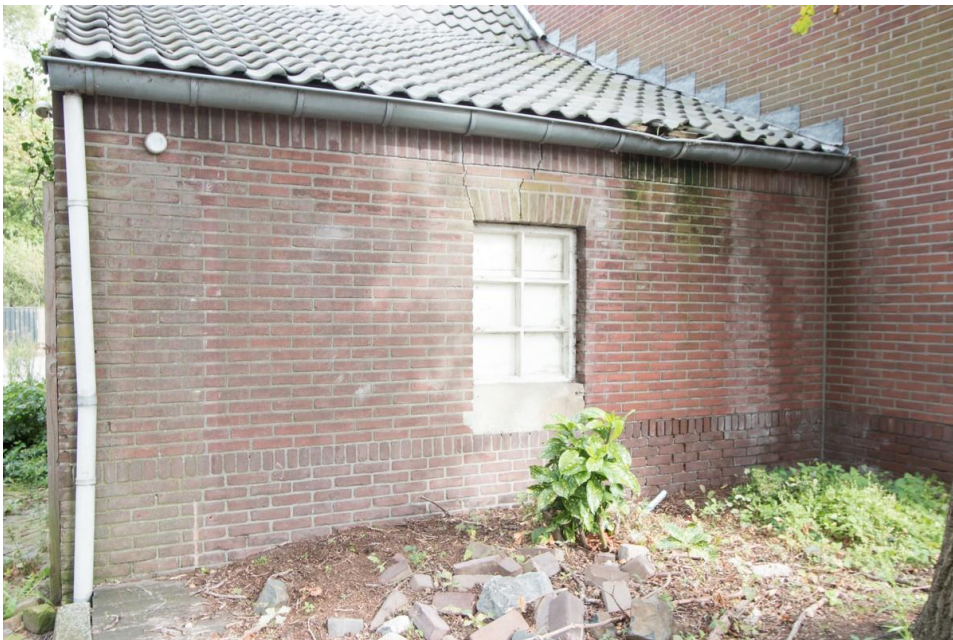
De straatgevel van de secundaire garage is qua detaillering sterk geënt op de gevels van het bedrijfsgedeelte. We treffen in de gevel een oorspronkelijke vensteropening aan. Dagkanten zijn gemetseld met klezoren en drieklezoren, wat niet heel erg gebruikelijk is. De opening onder strekse boog heeft een betonnen raam waarvan wordt betwijfeld of het 't oorspronkelijke is, met name vanwege de onder het raam doorgaande dagkanten. Het lijkt er op dat er oorspronkelijk een hoger venster is geweest.

*De straatgevel van de secundaire garage.*

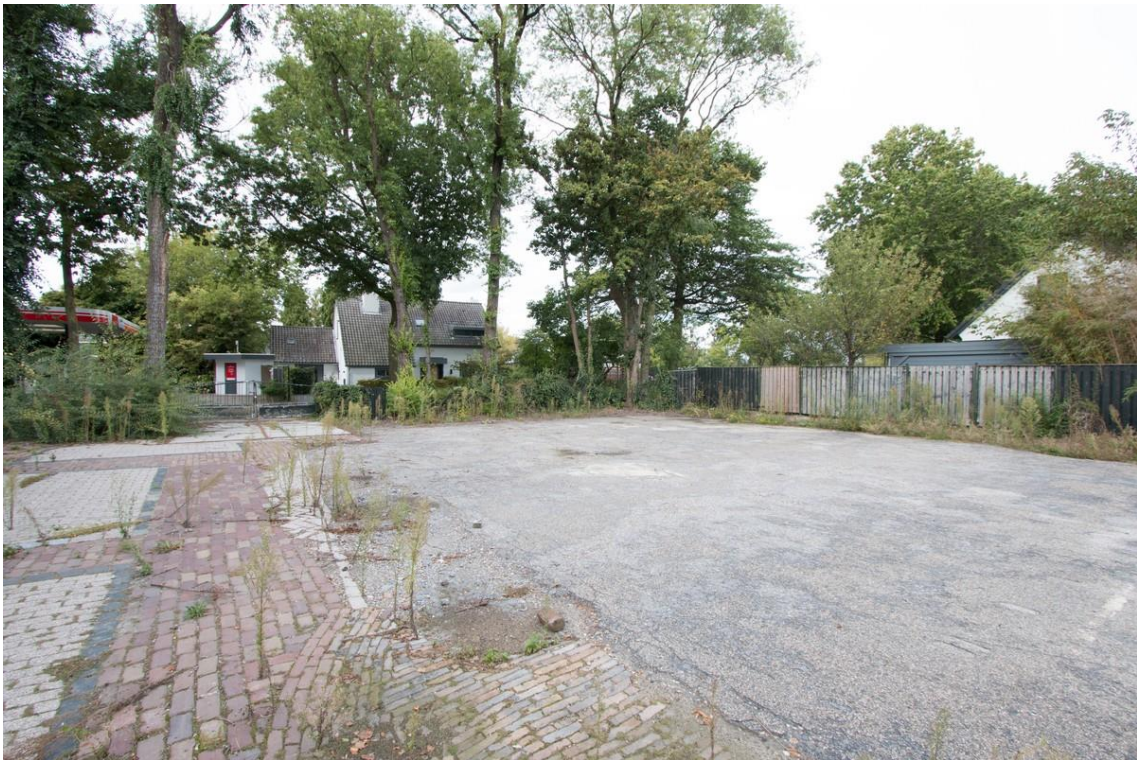
Dit belang is beperkt. Kadastergrenzen zijn meer dan eens gewijzigd. Het terrein ken geen inrichting die noemenswaardig is op grond van de historische ontwikkeling. Het terrein is ook niet meer herkenbaar als een voormalige boerenerf. Dat is ook niet zo gek, omdat de boerderijfunctie maar relatief kort heeft bestaan (tussen 1936 en 1970) op een ouder boerenerf. Het pand heeft al langer een andere functie, dan dat het boerderij is geweest!

*Niets herinnert eraan dat hier sprake is geweest van een boerenerf.*

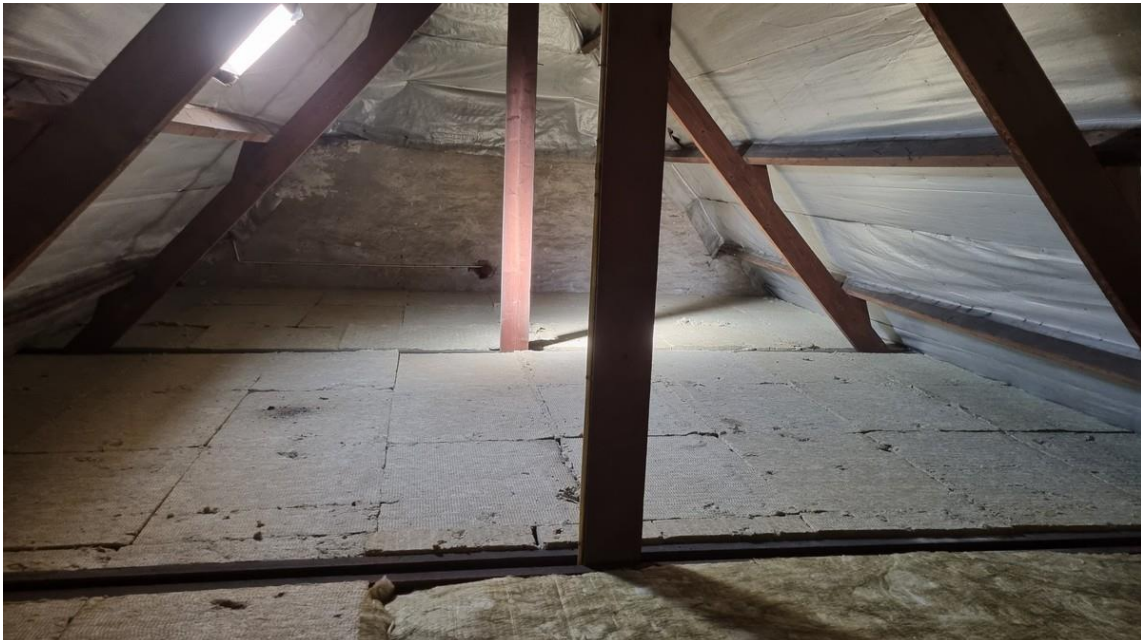
Er is in het verleden inspanning verricht op de vlieringzolder te isoleren. Zo ligt op de vloer glaswol en is het dakbeschot verdwenen achter isolatiemateriaal. Wat we wel zien, zijn de spantbenen en de nokstijlen van de kapspanten. De spantbenen zijn aan de nokstijl gespijkerd, waarna de verbinding met een plaatanker is verstevigd. Gordingen zijn op klossen gelegd die op de spantbenen zijn gespijkerd. Al deze constructiemethoden zijn in de bouwtijd meest gangbaar.

*De vlieringzolder richting de straat gezien.*

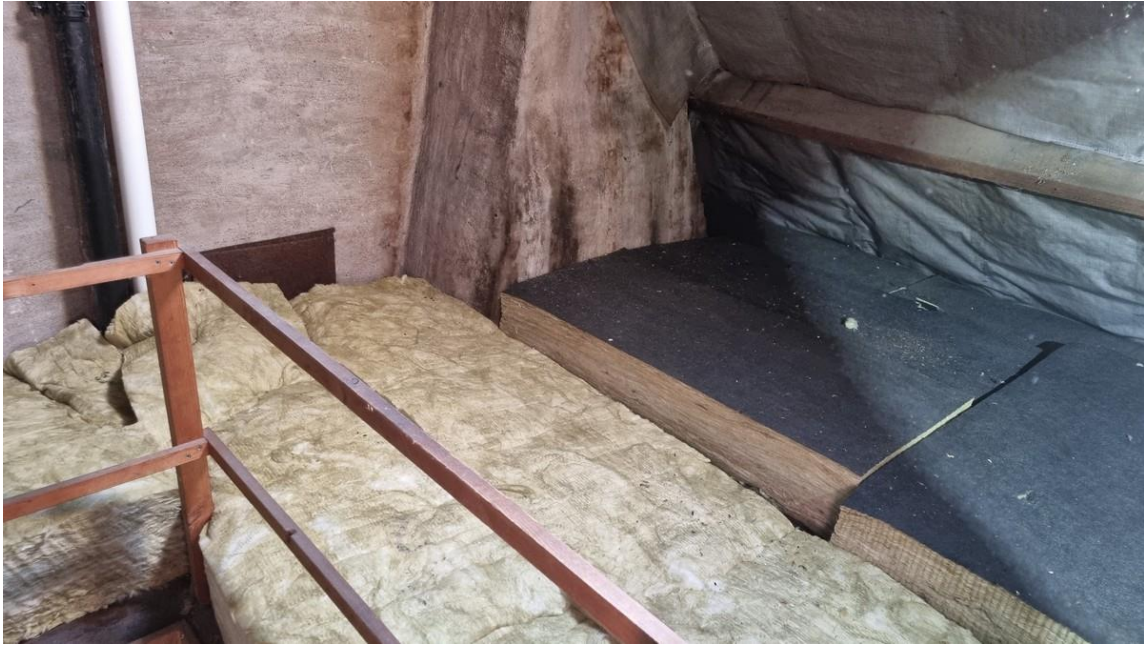
Op de vlieringzolder zien we het rookkanaal van de kookplaats in de keuken.

*De isolatie op de vloer. In het midden het rookkanaal vanuit de keuken.*
