# Cultuurhistorische verkenning

## Nuenen-Centrum

Gemeente Nuenen

RAP01-NUE00010-01b

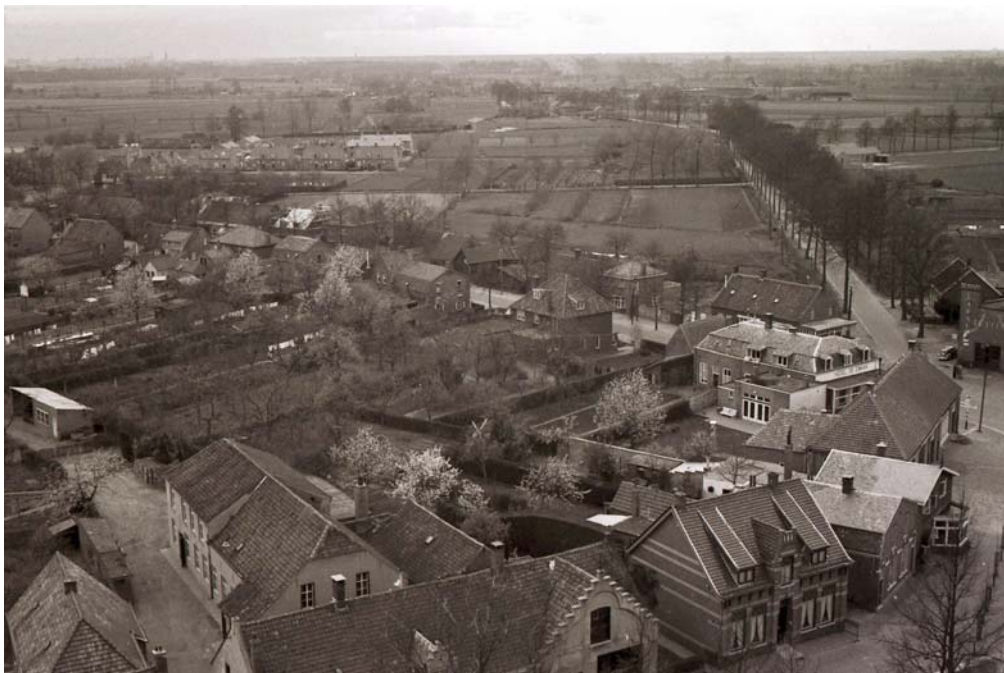
Foto uit circa 1953 met op de voorgrond enkele panden aan het Park (nrs. 63-75) en daarachter de woonhuizen langs de Parkstraat (bron: <http://janvanbakel.nl/Nuenen/Kerktoeren.htm>)

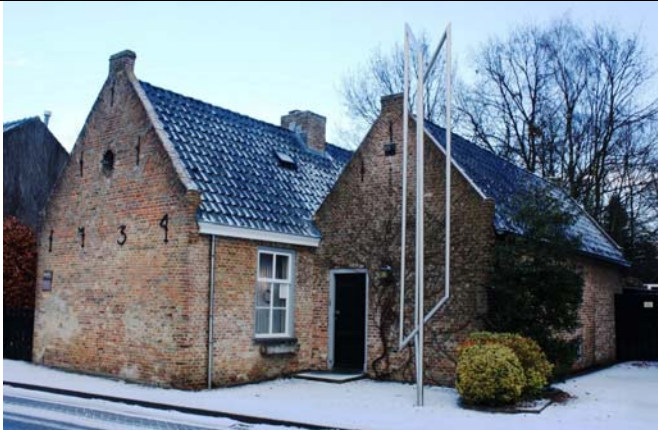
| Beschrijving | Ten dele gepleisterd dwarshuis onder pannen zadeldak tussen puntgevels met vlechtingen. In een der zijgevels jaartalankers: 1734. De voorgevel heeft een houten deuromlijsting met hardstenen voluten tegen de neuten en drie vensters met zesruitsschuiframes. Achtervleugel onder pannen zadeldak tussen puntgevel, evenwijdig aan het pand zelf. |

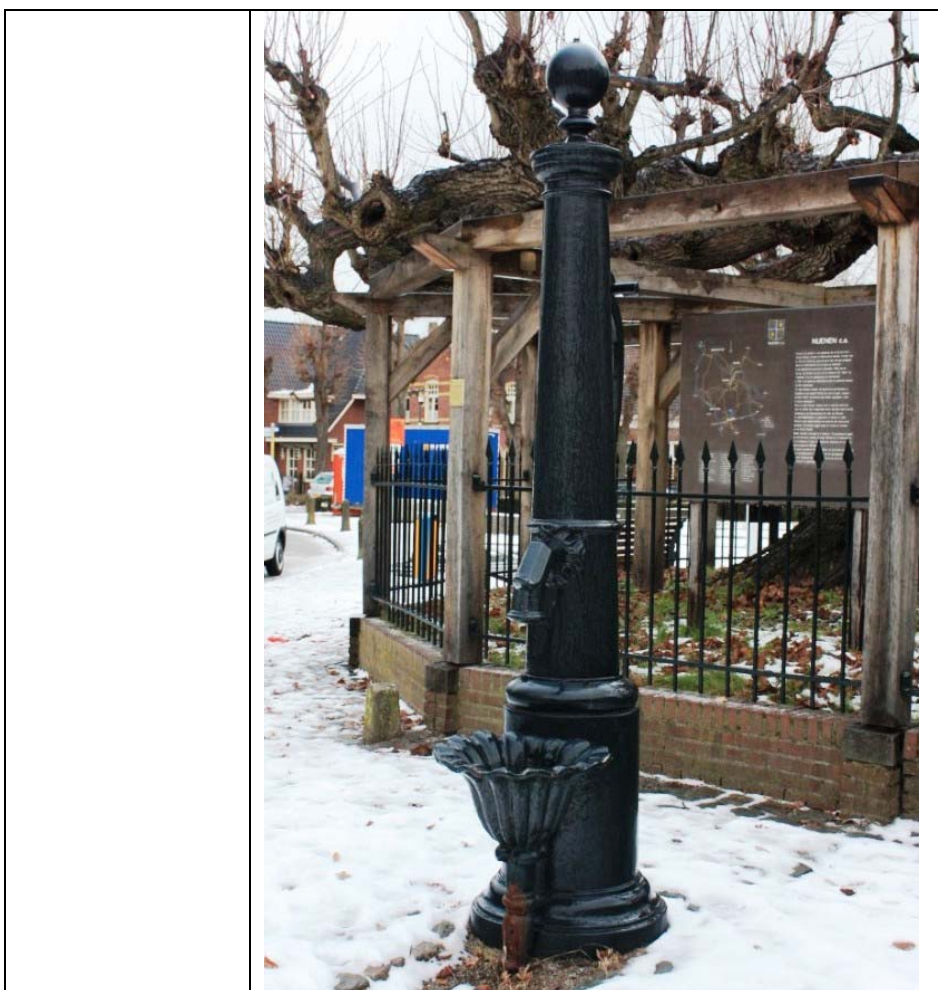
| Beschrijving | <p><b>Inleiding</b></p> <p>Het betreft een markant onder de eeuwenoude Nuenense etagelinde gesitueerde DORPSPOMP uit het vierde kwart van de negentiende eeuw. Een identieke pomp (zonder vergaarbak) staat aan de Steenweg te Boxmeer en (in 1975 geplaatst) op de Markt in Oirschot.</p> <p><b>Omschrijving</b></p> <p>De gietijzeren waterpomp heeft de vorm van een classicistisch gedetailleerde kolom met ronde schacht en schachtringen, rustend op een basement en bekroond door een bol. Aan de achterzijde is een smeedijzeren gekrulde pomparm te bedienen, waardoor het water via een zuiger in de kolomcilinder omhoog gehaald wordt en via de tuit of kraan aan de voorzijde naar buiten stroomt. Het water wordt opgevangen in een gietijzeren kelkvormige vergaarbak, voorzien van een afvoer. Ook kan een emmer worden opgehangen aan het opstaande lipje aan de tuit. Blijkens een ingegoten inscriptie op het basement is de pomp gegoten door 'IJzergieterij De Prins van Oranje te 's Hage'.</p> |

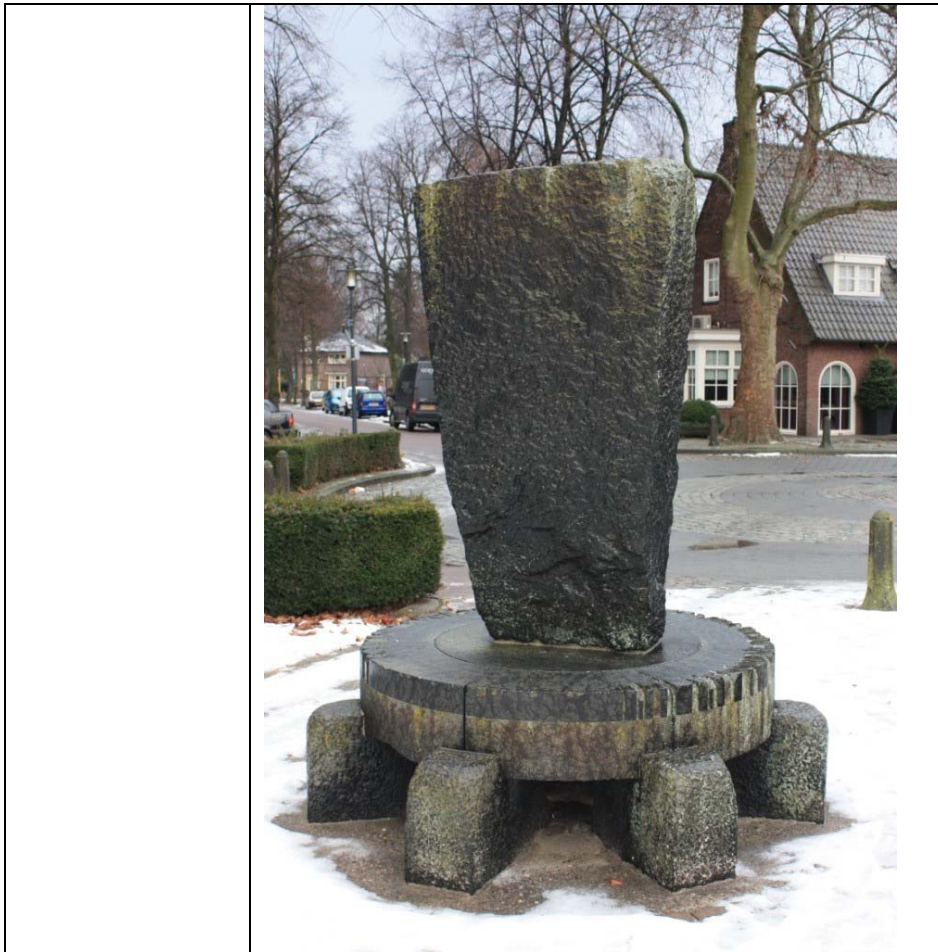
| Beschrijving | <p><b>Inleiding</b></p> <p>Op het driehoekige plein Berg bevindt zich naast de eeuwenoude linde een natuurstenen MONUMENT ter ere van Vincent van Gogh, vervaardigd door Hildo Krop in 1932.</p> <p><b>Omschrijving</b></p> <p>Het monument bestaat uit een uit zeven delen samengestelde gescharreerde molensteen, waarop een gebosseed, asymmetrisch opstaand gedeelte geplaatst is. De molensteen rust op een sokkel van zeven stenen. Op de rand van de molensteen staat de inscriptie: "In dit dorp werkte Vincent van Gogh dec. 1883-nov. 1885". In het enigszins excentrisch geplaatste opstaande deel is het goudkleurig geschilderde symbool voor de zon gehakt.</p> |

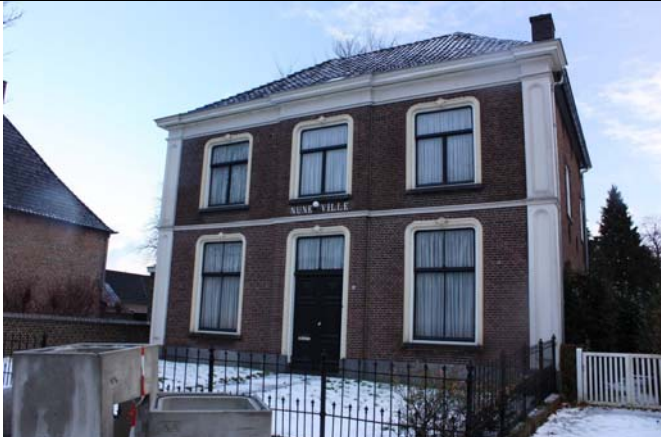
| Beschrijving | Huis onder schilddak en met lijstgevel, waarin middenrisaliet, gepleisterde hoekpilasters, geprofileerde kroon- en waterlijst, vensteromlijstingen met afgeronde bovenhoeken en kuiven in stucwerk. Midden 19e eeuw. |

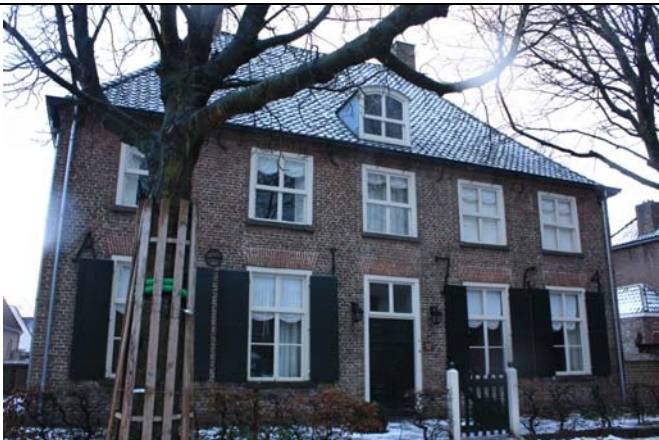
| Beschrijving | Ned.Herv.pastorie. Huis met lijstgevels en dwars schilddak, gekarteld fries onder de daklijst aan de achtergevel, in de voorgevel jaarankers 1764. Van 1879 tot 1882 woonhuis van Vincent van Gogh. Gerestaureerd in 1958. Aan de tuinzijde uitgebouwde berg-ruimte (v.m. atelier van Vincent van Gogh). |

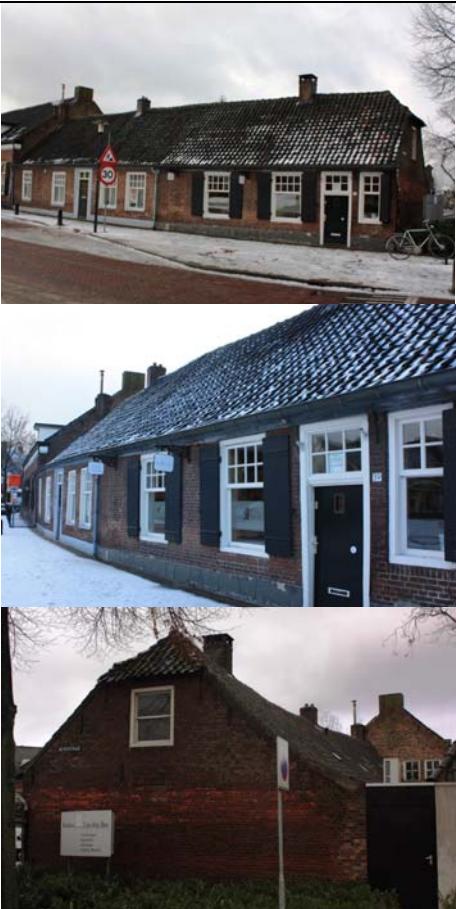
| Beschrijving | <p><b>Inleiding</b></p> <p>Winkelwoonhuis in smal langgerekt bouwvolume onder zadeldak met een wolfseinde, gebouwd in ambachtelijk-traditionele trant en daterend uit XVIII B. Het pand is gelegen in de kom van het dorp aan een kruising van wegen.</p> <p><b>Omschrijving</b></p> <p>Eenlaags winkelwoonhuis boven een gepleisterde, grijs geschilderde plint opgetrokken in kruisverband met oranjebruine handgevormde baksteen van groot formaat. Het is links aangebouwd tegen het belendende pand en staat rechts vrij. Het zadeldak, dat rechts iets is afgewolfd, is gedekt met gesmoorde Hollandse golfpannen. Zowel het woonhuis links ( 37) als de winkel rechts (39) hebben een eigen gemetselde schoorsteen op de nok. De voor-gevel van het woonhuis is onregelmatig ingedeeld. Aan weerszijden van de vernieuwde voordeur met gedeeld bovenlicht en gepleisterde omlijsting bevinden zich twee vensters met tweeruits schuifraam en achtruits bovenlicht in geprofileerde kozijnen. Onder en boven rollagen. In de kozijnen zitten duimen. Drie van de vier vensters hebben lekdorpels. Door de voorgevel heen steken twee opgelegde balkkoppen. Een zware eiken muurplaat is zichtbaar achter de zinken mastgoot. De voorgevel van de winkel is vergelijkbaar en eveneens onregelmatig ingedeeld. De vernieuwde winkeldeur rechts heeft een geprofileerd bovenkalf en drieruits bovenlicht in geprofileerd kozijn. Uiterst rechts een smal venster met schuifraam en bovenlicht met kruisroeden. Rechts een luik. Links naast de winkeldeur twee identieke vensters met ongedeeld schuifraam en achtruits bovenlicht. Donkergroene dubbele luiken. De kozijnen en ramen zijn wit, de deuren bruin, de plint, lekdorpels en muurplaat grijs geschilderd. De rechter zijgevel heeft op zolderniveau een tweeruits schuifraam en staafankers. Langs de dakschuinte van het achterdakvlak, dat lager aanzet en een lichte welving vertoont een speciezoom.</p> |

| <p>Waardering</p> | <p>Het winkelwoonhuis uit XVIII B is van algemeen belang. Het pand heeft cultuurhistorische waarde als uitdrukking van een sociaal-economische ontwikkeling, als voorbeeld van een winkelwoonhuis op het platteland. Het pand heeft architectuurhistorische waarde vanwege de in- en uitwendig gaaf behouden hoofdstructuur en het traditionele materiaalgebruik. Het pand is bouwhistorisch van belang vanwege de in het zicht gelaten onderdelen van de constructie. Het pand heeft typologische zeldzaamheidswaarde als vroeg voorbeeld van een gecombineerd winkelwoonhuis. Het pand is straatbeeldbepalend en draagt op substantiële en geleedende wijze bij aan de historische beleving van het beschermde dorpsgezicht Nuenen.</p> |

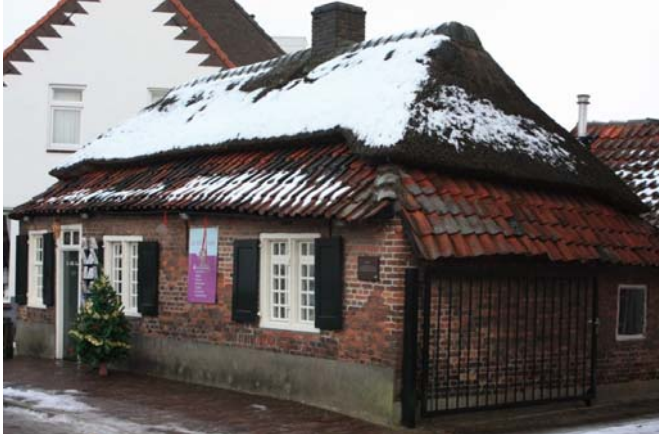
| Beschrijving | Dwars woonhuis met schilddak, vensters met kleine roedeverdeling en met luiken. 18e of begin 19e eeuw. Goed voorbeeld van de vroegere woning- en werkplaats van de ambachtsman in het dorp. |

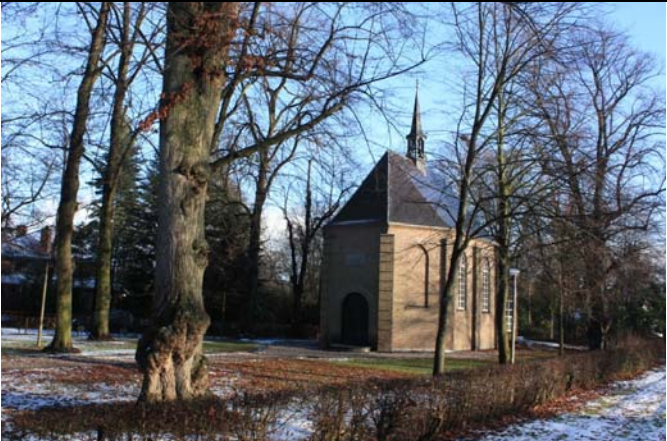
| Beschrijving | Ned.Herv.Kerk<br>Langwerpig achtkant zaalgebouw uit 1824. |

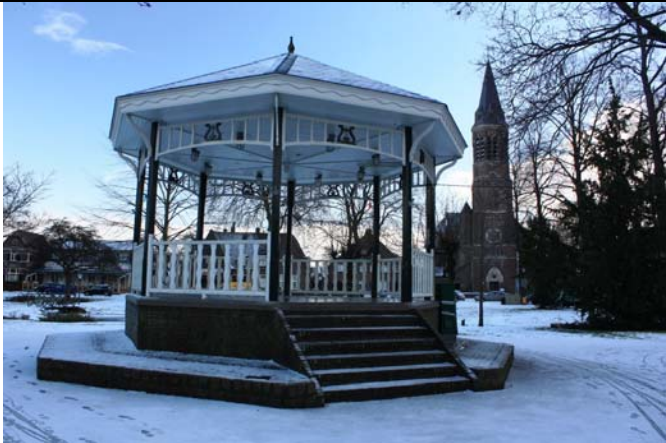
| Beschrijving | <p>MUZIEKTENT in een in 1920 aangelegd park. Het object wordt aan alle zijden omgeven door de eveneens Park genaamde straat. Het huidige park is gelegen op een driehoekig terrein dat tot omstreeks 1885 heeft gefunctioneerd als grasvlakte met drenkkuil, en toen bekend stond onder de naam Heieind. Vanaf 1886 werd het gebied gebruikt als bleekweide voor het aan Park 3 gelegen zusterklooster. Na de bebouwing van de randen van het gebied besloot men in 1920 de bleek om te vormen tot een openbaar park in Engelse landschapstijl, waarbij op de plaats van de drenkkuil een vijver met bruggetje werd aangelegd. Slingerende paden leiden langs gazons, afgewisseld met borders. Verschillende bomen zijn inmiddels tot volle wasdom gekomen, waaronder valse christusdoorn, linde, beuk, ceder, plataan, Spaanse aak en kastanje. Tot de oorspronkelijke aanleg behoort de muziekkiosk.</p> |

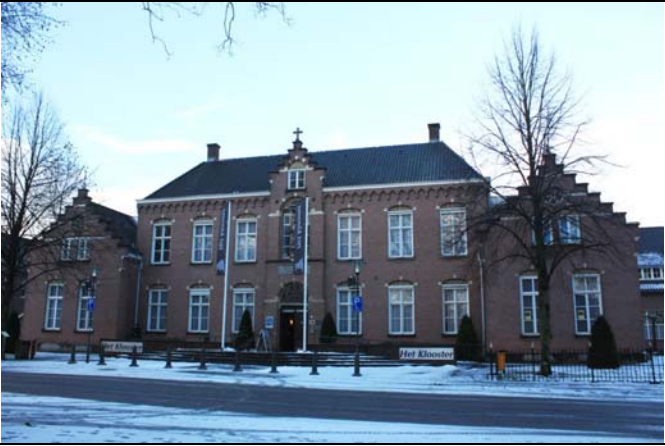
| | <p>In de middenrisaliet is op de begane grond een via twee hardstenen treden bereikbare (omstreeks 1960 vernieuwde) vleugelpaneeldeur onder rondboog aangebracht. In het boogveld is boven de hardstenen latei neogotisch aaswerk aangebracht (een zeslobbige rozet, geflankeerd door visblaasmotieven) dat gevuld is met glas-in-lood-panelen (met IHS-monogram en florale motieven). Naast de deur is een tweedelige hardstenen brievenbus ingemetseld met de tekst "Rector / Zusters". Boven de boog is een hardstenen plaat ingemetseld waarop de tekst "H. Elisabeth / Gesticht". De eerste verdieping van de risaliet wordt door een hardstenen waterlijst gescheiden van de onderste zone. De verdieping heeft een natuurstenen beeld van de H. Elisabeth met console en baldakijn, dat wordt geflankeerd door twee smalle hoge rondboogvensters. Beeld en vensters liggen binnen een omvattende rondboognis. In de topgevel, die wordt bekroond met een natuurstenen kruis, is een vierruits venster aangebracht.</p> <p>De voorgevels van de zijvleugels hebben op de begane grond twee achtruits openslaande vensters onder segmentboog. Ter hoogte van de trapgevel is op de etage een tweetal vierruits vensters onder rondboog aangebracht, waarboven een zeslobbig rondvenster. De met natuurstenen platen afgedekte trapgevels worden bekroond door een smeedijzeren pinakel.</p> <p>In het interieur is onder meer van belang de hal met geschilderd marmerwerk, tochtportaal met vleugelpaneeldeur en in Empire-stijl uitgevoerd half rond bovenlicht. Op begane grond en etage voert een over de gehele breedte van het gebouw aangelegde gang naar de aangelegene kamers. Aan de zuidelijke zijde bevindt zich een trapportaal. De houten trap heeft eenvoudige houten balusters en een dito, kolomvormige hoofdbaluster. In het gehele pand bevinden zich zeer eenvoudige gestuukte plafonds en paneeldeuren. Aan de noordelijke zijde heeft omstreeks 1960 een renovatie plaatsgevonden. Onder meer het daar gelegen trapportaal is vernieuwd.</p> <p>De ondiepe voortuin met gazons en jonge aanplant is van de straat gescheiden door een gietijzeren pijlpuntenhek met twee poorten. Aan de zuidelijke zijde staat een bakstenen tuinmuur met gecementeerde plint en ezelsrug.</p> |

| Waardering | <p>Het klooster is van algemeen belang. Het heeft cultuurhistorische waarde als voorbeeld van een geestelijke ontwikkeling, namelijk de bloei van orden en congregaties in de late negentiende eeuw en is tevens van belang als voorbeeld van de typologische ontwikkeling van het congregatie klooster in Noord-Brabant. Het is architectuurhistorisch van belang vanwege de stijl en de ornamentiek en als voorbeeld van het eenvoudige herenhuisachtige congregatieklooster. Het heeft ensemblewaarden vanwege de samenhang met de overige bebouwing van het park.</p> |

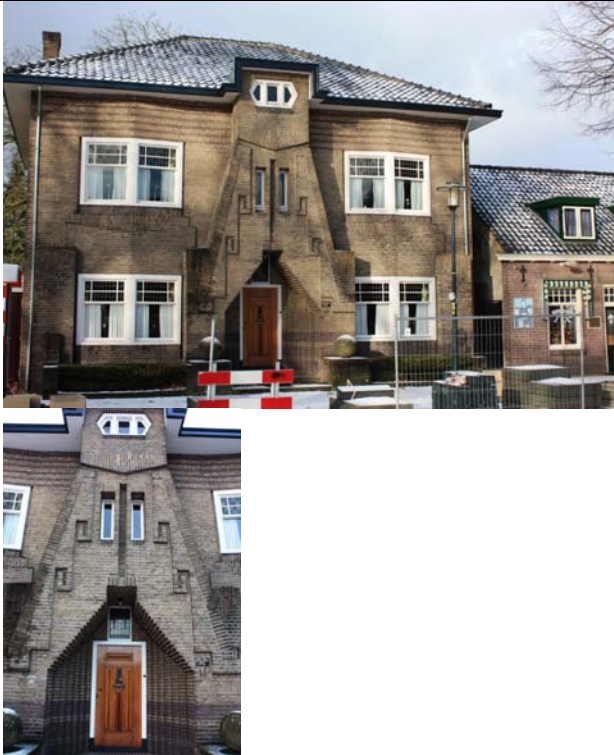
| | <p>De noordelijke en zuidelijke gevel, alle opgetrokken in baksteen, hebben een zeer gesloten karakter. De achtergevel heeft een oorspronkelijke achteraanbouw onder plat dak met balkon. De ladderventers zijn op onregelmatige hoogte aangebracht. Het huis wordt van de straat gescheiden door een circa één meter diepe voortuin, voorzien van een eenvoudig smeedijzeren buishek op lage bakstenen pijlers.</p> |
| Waardering | <p>Het woonhuis is van algemeen belang. Het heeft cultuurhistorisch belang als bijzondere uitdrukking van de sociaal-economische ontwikkeling, namelijk de geleidelijke verdichting van het landelijke Nuenen; het is tevens van belang als voorbeeld van de typologische ontwikkeling van het woonhuis. Het object is van architectuurhistorisch belang door de zeer bijzondere en fantasievolle detaillering in een regionale variant van de Amsterdamse School en als voorbeeld van het oeuvre van de architect Wolters. Het huis is van belang vanwege de architectonische gaafheid van het exterieur. Het heeft ensemblewaarden vanwege de samenhang met de overige bebouwing van het beschermde gezicht Park. Het is van belang vanwege de architectuurhistorische en typologische zeldzaamheid.</p> |

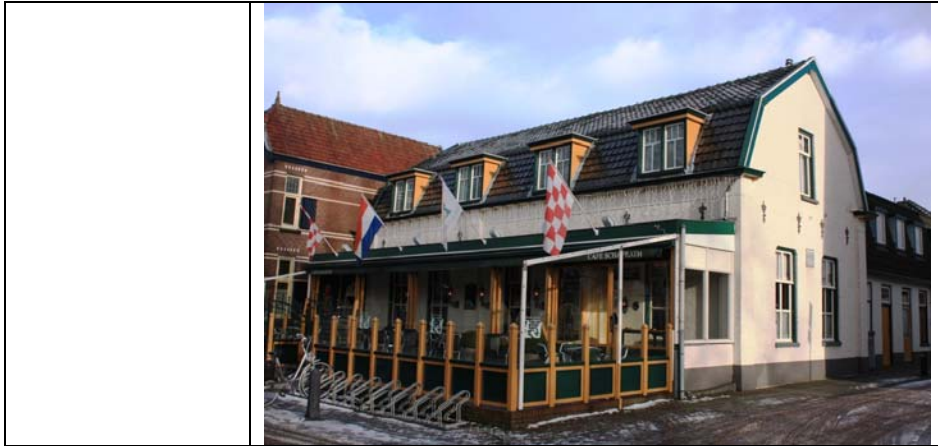
| <b>Beschrijving</b> | <p><b>Inleiding</b></p> <p>Hotel-café Schafrath is omstreeks 1895 als hotel gebouwd in Ambachtelijk Traditionele trant. Het blokvormige pand is gelegen aan Park en vanaf het terras op de veranda heeft men uitzicht over het park. Omstreeks 1975 heeft men de haakse achterbouw vervangen door nieuwbouw, die buiten de bescherming valt. In die tijd zijn ook enkele wijzigingen aan de veranda doorgevoerd.</p> <p><b>Omschrijving</b></p> <p>Het eenlaags pand heeft een rechthoekige plattegrond en een geknikt zadeldak, belegd met tuile-du-Nord pannen en aan de voorzijde voorzien van vier houten dakkapellen. De voorgevel van het hotel, zoals alle gevels opgetrokken uit machinale baksteen met een gepleisterde plint, ligt parallel aan Park en is over de gehele breedte voorzien van een houten veranda. In het metselwerk zijn een drietal lisenen opgenomen, de gevel heeft smeedijzeren sierankers en wordt aan de bovenzijde afgesloten door een gestuukt fries. Alle gevels zijn witgeschilderd. De voorgevel telt vijf assen. Rechts van het midden bevindt zich een deels vernieuwde paneelvleugel deur met dubbel bovenlicht. De vier vensters zijn voorzien van getoogde zesruits schuiframen. De luifel van de veranda rust op houten kolommen, die gesteld staan op gepleisterde en beschilderde poeren. De noordelijke zijde is afgesloten met houten panelen. Aan de zuidelijke zijde is deze wand deels geopend. De geschulpte sierlijst is vernieuwd. Het interieur heeft nog gedeeltelijk de oorspronkelijke indeling en is voorzien van een circa 1,75 meter hoge houten lambrisering uit omstreeks 1950. Aan de achterzijde geeft het café toegang tot de vernieuwde achteraanbouw.</p> |
| <b>Waardering</b> | <p>Het hotel annex café is van algemeen belang. Het heeft cultuurhistorisch belang als bijzondere uitdrukking van de ontwikkeling van het Brabantse platteland, het is tevens van belang als voorbeeld van de typologische ontwikkeling van het dorps hotel met veranda. Het is van belang vanwege de architectonische gaafheid van het uiterst eenvoudig gedetailleerde exterieur. Het heeft ensemblewaarden vanwege de markante ligging en de samenhang met de overige bebouwing binnen het park. Het is van belang als zeldzaam voorbeeld van een gaaf en uiterst eenvoudig gedetailleerd dorps hotel.</p> |

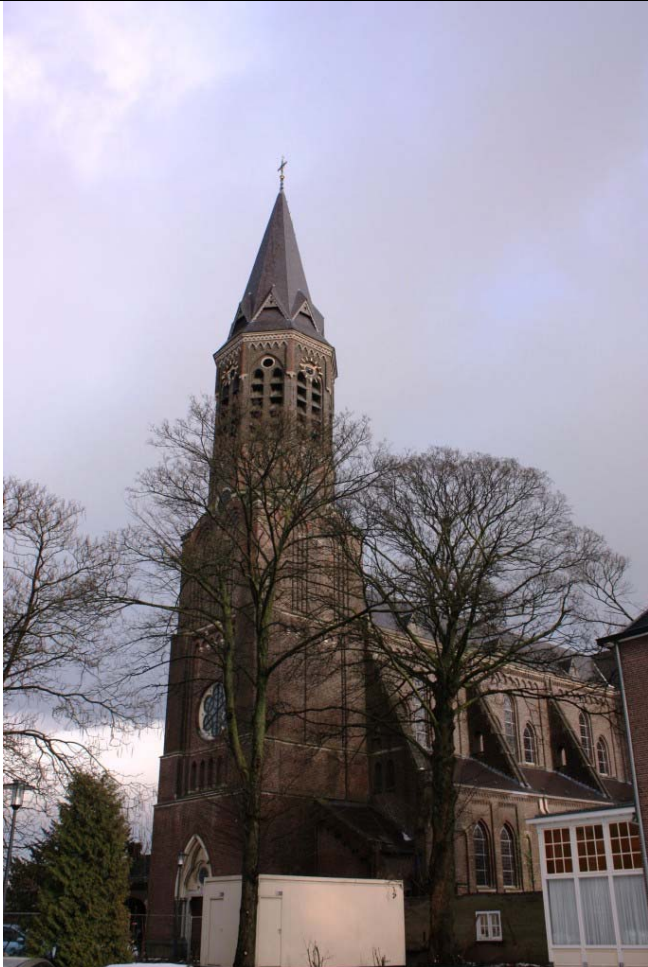
| | <p>In het interieur zijn onder meer van belang het zandstenen hoogaltaar (C. Weber, uitvoering J. Oor, 1872), het Maria-altaar en het H. Hartaltaar (C. Weber en J. Oor, 1878), een eikehouten lezenaar (XIXB), een koperen doopvont (1852), twee marmeren communiebanken (J.Custers, 1927), een Mariabeeld (eind XVII), een H. Clemensbeeld en een H. Jozefbeeld (C. Weber en J. Oor, 1878), een Jacobusbeeld uit omstreeks 1900, twee beelden aan de balustrade van het zangkoor (David, vrouwenfiguur, 1881), een Staakmadonna (XIX), een beeldengroep van de H. Familie (Custers, 1929), zeven houten beelden (waarvan alleen H. Quirinusbeeld met oorspronkelijke polychromie), Custers, 1903-'07, kruisbeeld met zilveren corpus op houten balk (XIX), drie ramen in het priesterkoor (H. Drievuldigheid, Olijfhof, Annunciatie, 1895), geschilderde kruiswegstaties (A. Windhausen, Roermond, tot 1907).</p> |
| Waardering | <p>De kerk is van algemeen belang. Het gebouw heeft cultuurhistorisch belang als bijzondere uitdrukking van hetatholicisme in het zuiden. Het gebouw heeft architectuurhistorisch belang door de stijl en de detaillering, met name de min of meer romanogotische detaillering en is van belang als voorbeeld van de overgangsfase van neogotiek naar neoRomaans in het oeuvre van de architect Weber. Het heeft ensemblewaarden vanwege de bijzondere situering, verbonden met de ontwikkeling/uitbreiding van Nuenen en vanwege de samenhang met de overige bebouwing aan het Park.</p> |

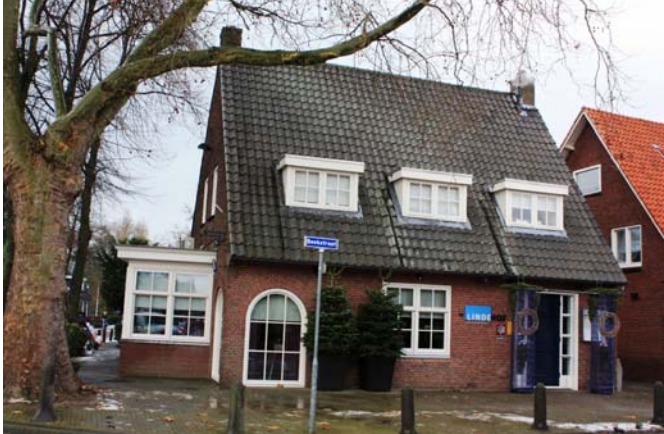
| Beschrijving | <ul style="list-style-type: none"> <li>-Baksteen, vlechtingen in topgevel</li> <li>-Hanekammen boven raam- en deurvensters</li> <li>-Boogvormige strek boven twee ronde vensters</li> <li>-Zadeldak met dakkapellen, gedekt met verbeterde Hollandse pannen</li> <li>-Vensters, deur en erker vernieuwd</li> </ul> |
| Waardering | <ul style="list-style-type: none"> <li>-Cultuurhistorische waarde</li> <li>-Ensemblewaarde</li> </ul> |

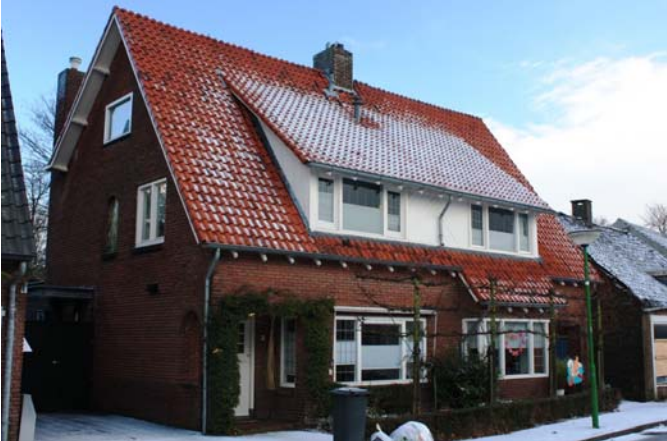
| Beschrijving | <ul style="list-style-type: none"> <li>-Asymmetrische indeling voor- en zijgevels</li> <li>-Erker in voorgevel (nr. 5)</li> <li>-Plint van donkere baksteen</li> <li>-Portieken met boogvormige zijvensters</li> <li>-Glas-in-loodvensters</li> <li>-Overkragend, asymmetrisch zadeldak met groot hellend dakvlak, gedekt met verbeterde Hollandse pannen</li> </ul> |
| Waardering | <ul style="list-style-type: none"> <li>-Cultuurhistorische waarde</li> <li>-Architectuurhistorische waarden</li> <li>-Ensemblewaarde</li> <li>-Gaafheid/herkenbaarheid</li> </ul> |

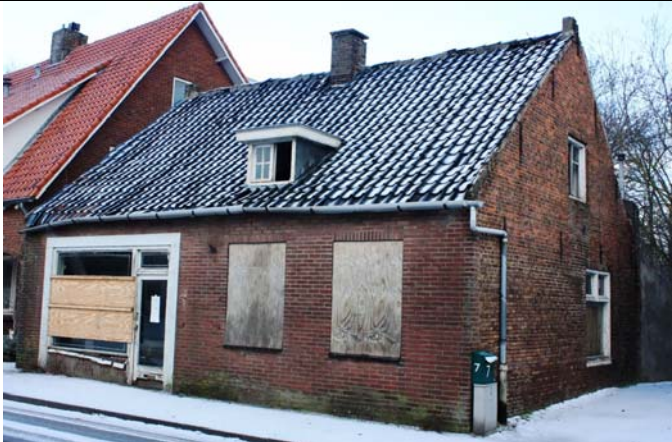
| <b>Adres</b> | <b>Beekstraat 7</b> |

| Beschrijving | <ul style="list-style-type: none"> <li>-Eenvoudige dorpswoning</li> <li>-Muurankers in oorspronkelijke zijgevels, voorgevel in de jaren 20 vervangen</li> <li>-Zadeldak met oud Hollandse pannen</li> <li>-In vervallen staat, potentiële bouwhistorische waarde</li> </ul> |
| Waardering | <ul style="list-style-type: none"> <li>-Cultuurhistorische waarde</li> <li>-Ensemblewaarde</li> <li>-Zeldzaamheid</li> </ul> |

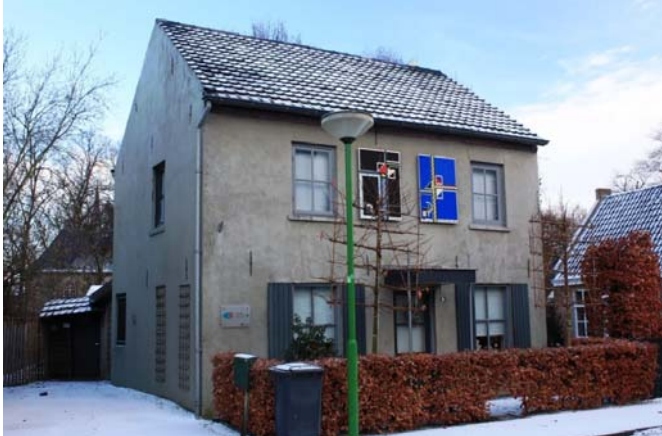
| <b>Adres</b> | <b>Beekstraat 9</b> |

| Beschrijving | <ul style="list-style-type: none"> <li>-Dubbellaags woonhuis uit einde van de 19<sup>de</sup> eeuw</li> <li>-Gestuurde gevels</li> <li>-Zadeldak, gedekt met tuile du Nord pannen</li> <li>-Bakstenen sierrand onder dakrand</li> <li>-Vensters vervangen</li> </ul> |
| Waardering | <ul style="list-style-type: none"> <li>-Cultuurhistorische waarde</li> <li>-Ensemblewaarde</li> </ul> |

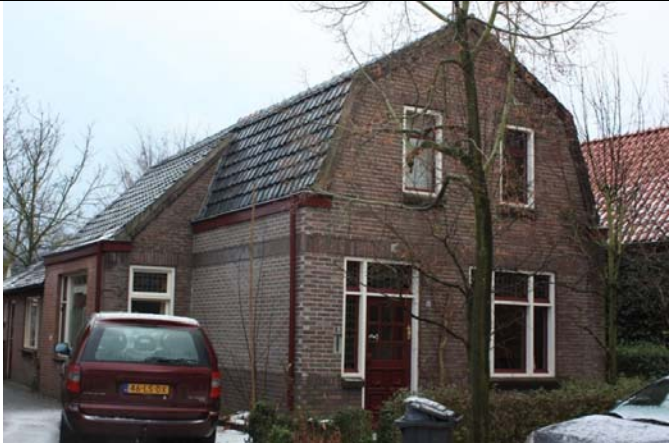
| Beschrijving | <ul style="list-style-type: none"> <li>-Doorlopende banden van donkere, verticale bakstenen in gevels</li> <li>-Bakstenen dorpels onder vensters</li> <li>-Hardstenen brievenbus</li> <li>-Samengestelde vensters met glas-in-loodramen</li> <li>-Mansardedak, gedekt met tuile du Nord pannen</li> <li>-Verzonken dakgoten</li> </ul> |
| Waardering | <ul style="list-style-type: none"> <li>-Cultuurhistorische waarde</li> <li>-Architectuurhistorische waarden</li> <li>-Ensemblewaarde</li> <li>-Gaafheid/herkenbaarheid</li> </ul> |

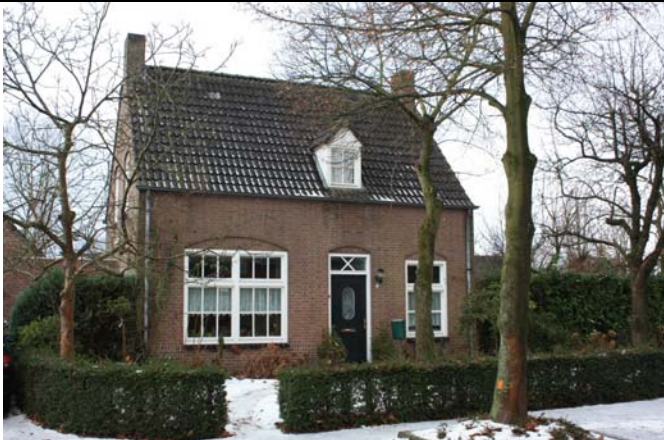
| Adres | Beekstraat 22 |

| Beschrijving | <ul style="list-style-type: none"><li>-Wederopbouwwoning in traditionalistische bouwstijl</li><li>-Boogvlakken met siermetselwerk boven vensters</li><li>-Meerruits vensters</li><li>-Eenvoudig bovenlicht boven deur</li><li>-Zadeldak (vernieuwd)</li></ul> |
| Waardering | <ul style="list-style-type: none"><li>-Cultuurhistorische waarde</li><li>-Architectuurhistorische waarden</li></ul> |

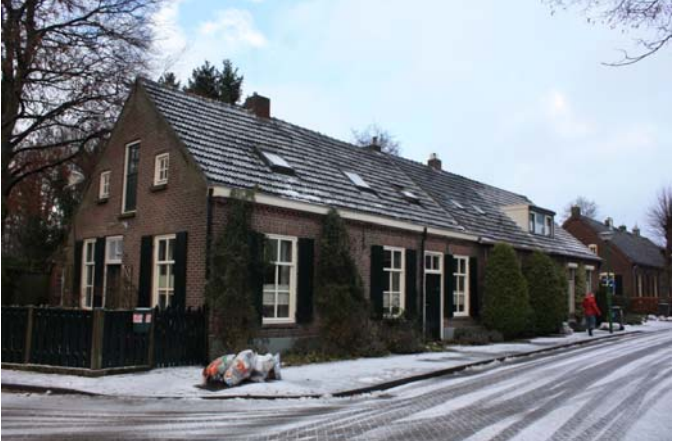
| Beschrijving | <ul style="list-style-type: none"> <li>-Gepleisterde plint</li> <li>-Muurankers</li> <li>-Hanekammen boven vensters</li> <li>-Vernieuwde zesruits schuiframen met luiken (nr. 23-25)</li> <li>-Zaagtand fries onder verzonken dakgoot</li> <li>-Topgevel nr. 27 gewijzigd</li> <li>-Zadeldak, gedekt met muldenpannen</li> </ul> |
| Waardering | <ul style="list-style-type: none"> <li>-Cultuurhistorische waarde</li> <li>-Architectuurhistorische waarden</li> <li>-Ensemblewaarde</li> <li>-Gaafheid/herkenbaarheid</li> </ul> |

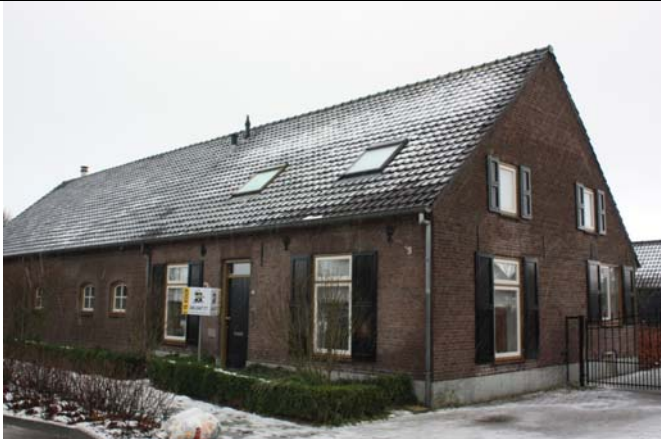
| Beschrijving | <ul style="list-style-type: none"> <li>-Gepleisterde plint</li> <li>-Sierankers in voorgevel woongedeelte</li> <li>-Hanekammen boven vensters en deur</li> <li>-Vernieuwde vensters en luiken</li> <li>-Getoogde stalvensters met vernieuwde ramen</li> <li>-Zadeldak, gedekt met tuile du Nord pannen</li> <li>-Opvolger van oudere boerderij, gelegen aan driehoekige plaatse langs Beekstraat</li> </ul> |
| Waardering | <ul style="list-style-type: none"> <li>-Cultuurhistorische waarde</li> <li>-Ensemblewaarde</li> </ul> |

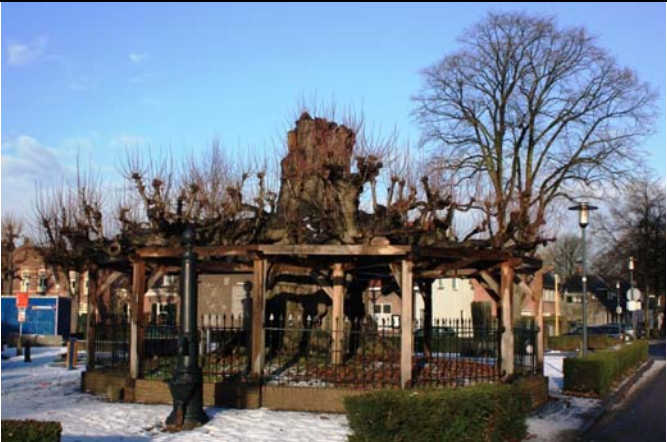
| Adres | Berg |

| Adres | Berg |
|---|---|
| Beschrijving | <ul style="list-style-type: none"> <li>-Dorpslinde of gerechtslinde</li> <li>-Met ijzeren ondersteuning en hek uit 1889.</li> <li>-In etages gesnoeid, 625 cm omtrek.</li> </ul> |
| Waardering | <ul style="list-style-type: none"> <li>-Cultuurhistorische waarde</li> <li>-Ensemblewaarde</li> <li>-Gaafheid/herkenbaarheid</li> <li>-Zeldzaamheid</li> </ul> |

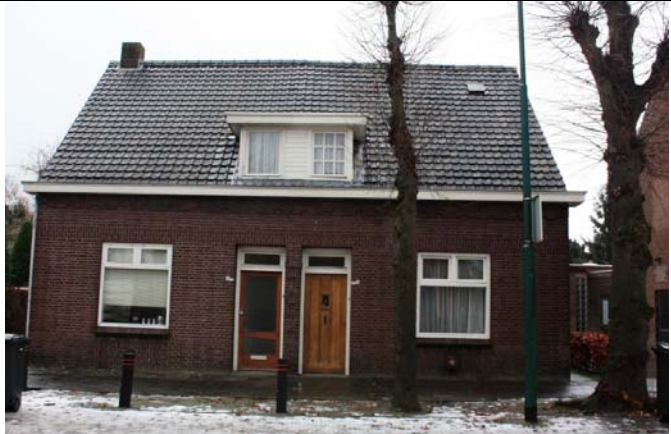
| Adres | Berg 54-56 |

| Beschrijving | <ul style="list-style-type: none"> <li>-Decoratief metselwerk in voorgevel, gepleisterde zijgevels metselverband</li> <li>-Bakgoot</li> <li>-Oorspronkelijke vensters</li> <li>-Zadeldak met eenvoudige dakkapel, gedekt met tuile du Nord pannen</li> </ul> |
| Waardering | <ul style="list-style-type: none"> <li>-Cultuurhistorische waarde</li> <li>-Architectuurhistorische waarden</li> <li>-Ensemblewaarde</li> <li>-Gaafheid/herkenbaarheid</li> </ul> |

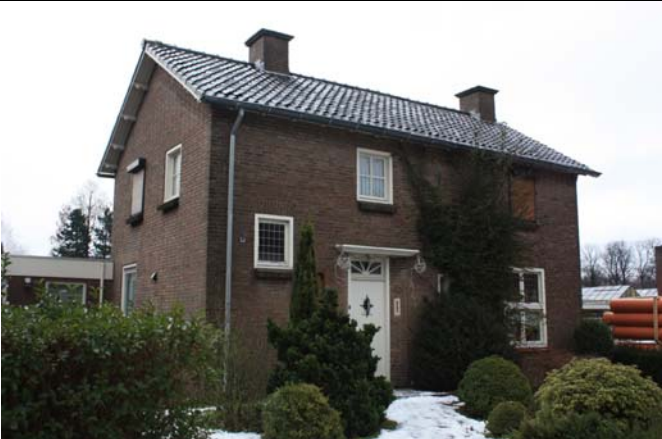
| Beschrijving | <ul style="list-style-type: none"> <li>-Asymmetrische gevelindeling</li> <li>-Kruisraam met glas-in-lood</li> <li>-Entreepartij met afdak, bovenlicht boven voordeur</li> <li>-Nis met Mariabeeldje naast voordeur</li> <li>-Overkragend, flauw hellend zadeldak, gedekt met verbeterde Hollandse pannen</li> </ul> |
| Waardering | <ul style="list-style-type: none"> <li>-Cultuurhistorische waarde</li> <li>-Architectuurhistorische waarden</li> <li>-Ensemblewaarde</li> <li>-Gaafheid/herkenbaarheid</li> </ul> |

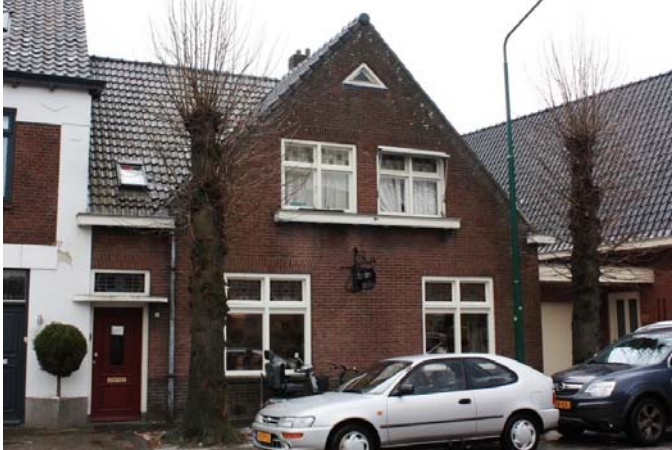
| Beschrijving | <ul style="list-style-type: none"> <li>-Hanekekammen boven vensters</li> <li>-Kruisvensters met glas-in-loodbovenlichten</li> <li>-Klein driehoekig venster in topgevel</li> <li>-Voordeur met betonnen afdak en glas-in-loodbovenlicht</li> <li>-Bakgoot</li> <li>-Samengestelde kap, zadeldak gedekt met verbeterde Hollandse pannen</li> </ul> |
| Waardering | <ul style="list-style-type: none"> <li>-Cultuurhistorische waarde</li> <li>-Architectuurhistorische waarden</li> <li>-Ensemblewaarde</li> <li>-Gaafheid/herkenbaarheid</li> </ul> |

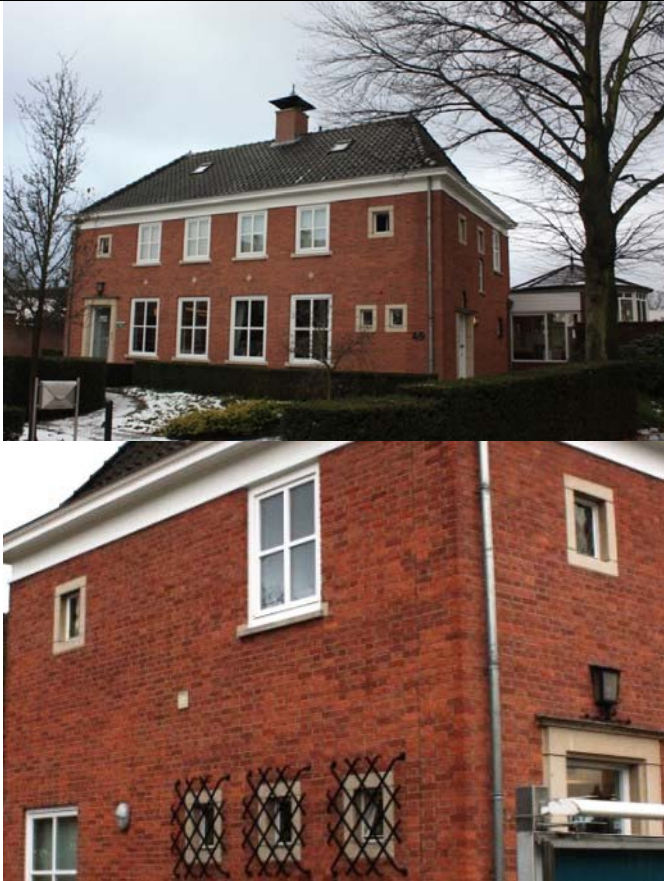
| Beschrijving | <ul style="list-style-type: none"> <li>-Wederopbouwstijl</li> <li>-Hardstenen onderdorpels en omlijstingen vensters</li> <li>-Hanekammen boven vensters</li> <li>-Hardstenen omlijsting deuren</li> <li>-Siersmeedwerk voor vensters zijgevels</li> <li>-Kleine vensters met glas-in-lood-ramen</li> <li>-Ramen grote vensters vernieuwd</li> <li>-Vernieuwde kap en dakgoot</li> </ul> |
| | <ul style="list-style-type: none"> <li>-Cultuurhistorische waarde</li> <li>-Architectuurhistorische waarden</li> </ul> |

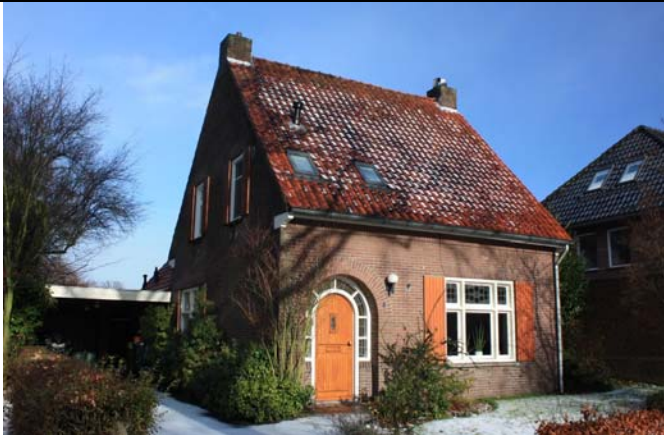
| <b>Adres</b> | <b>Boordseweg 4</b> |

| Beschrijving | <ul style="list-style-type: none"> <li>-Samengesteld venster met glas-in-loodramen en luiken</li> <li>-Hanekam boven vensters</li> <li>-Portiek met rondboog en glas-in-loodzij- en bovenlichten (rond)</li> <li>-Zadeldak, gedekt met Hollandse pannen</li> </ul> |
| Waardering | <ul style="list-style-type: none"> <li>-Cultuurhistorische waarde</li> <li>-Architectuurhistorische waarden</li> <li>-Gaafheid/herkenbaarheid</li> </ul> |

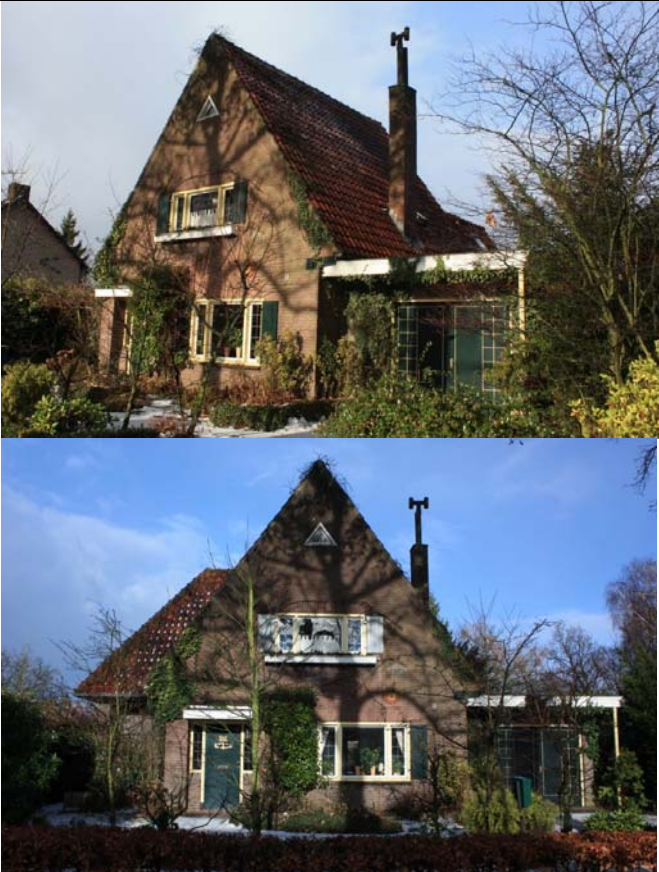
| Beschrijving | <ul style="list-style-type: none"> <li>-Asymmetrische bouwmassa</li> <li>-Voordeur met afdak en glas-in-loodzichten</li> <li>-Samengestelde vensters met glas-in-loodramen en luiken</li> <li>-Klein driehoekig vensters in topgevel</li> <li>-Lange schoorsteen</li> <li>-Spits zadeldak, gedekt met Hollandse pannen</li> <li>-Recente uitbouw aan westzijde, garage aan oostzijde</li> </ul> |
| Waardering | <ul style="list-style-type: none"> <li>-Cultuurhistorische waarde</li> <li>-Architectuurhistorische waarden</li> </ul> |

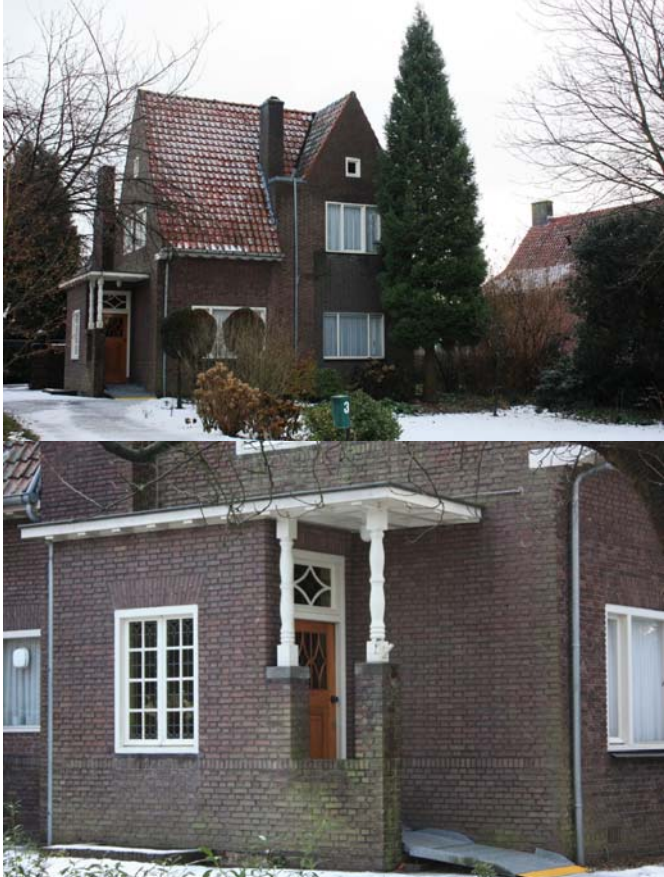
| <b>Adres</b> | <b>Kerkstraat 13</b> |

| Beschrijving | <ul style="list-style-type: none"> <li>-Vierkante plattegrond</li> <li>-Sierbanden van donkere bakstenen</li> <li>-Vensters vernieuwd</li> <li>-Bakgoot op gootklossen</li> <li>-Erker</li> <li>-Schilddak, gedekt met tuile du Nord en twee piron</li> </ul> |

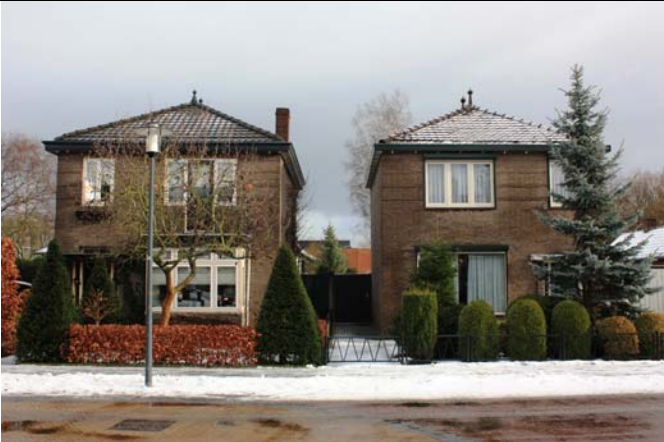
| Beschrijving | <ul style="list-style-type: none"> <li>-Vierkante plattegrond</li> <li>-Sierbanden van donkere bakstenen</li> <li>-Vensters vernieuwd</li> <li>-Bakgoot op gootklossen</li> <li>-Entree met betonnen afdak en siermetselwerk</li> <li>-Schilddak, gedekt met tuile du Nord en twee piron</li> <li>-Oorspronkelijk tuinhek</li> </ul> |

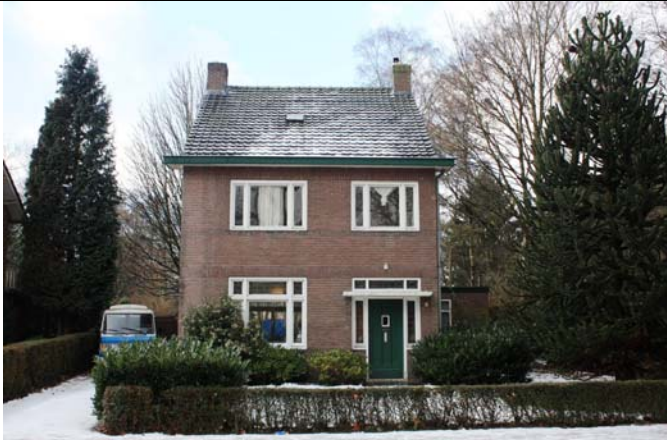
| Beschrijving | <ul style="list-style-type: none"> <li>-Wederopbouwwooning in traditionalistische bouwstijl met bijbehorende garage</li> <li>-Middenrisaliet met hardstenen fronton, hoekstenen en siersmeedwerk</li> <li>-Hardstenen omlijsting entree</li> <li>-Hanekammen boven vensters</li> <li>-Meerruits vensters met onderluiken</li> <li>-Zadeldak, gedekt met Hollandse pannen</li> </ul> |

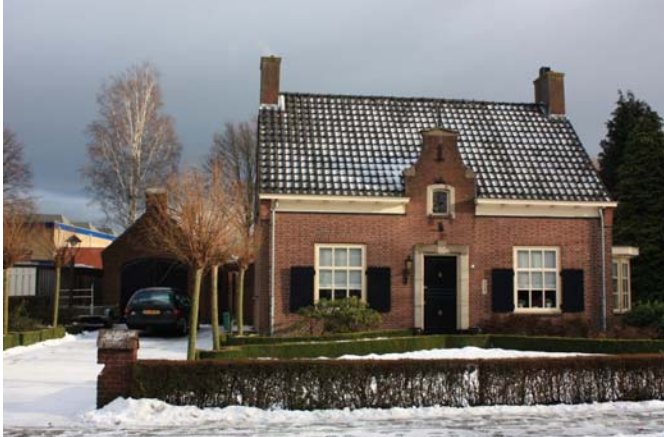
| Beschrijving | <ul style="list-style-type: none"> <li>-Speklagen van gele en rode baksteen</li> <li>-Siermetselwerk met gele baksteen onder dakrand</li> <li>-Segmentbogen van rode en gele baksteen boven vensters</li> <li>-Onderdorpels vensters van geglaazuurde rode baksteen</li> <li>-Vernieuwde ramen</li> <li>-Mansardekap, gedekt met muldenpannen</li> <li>-Bakgoot op gootklossen</li> </ul> |

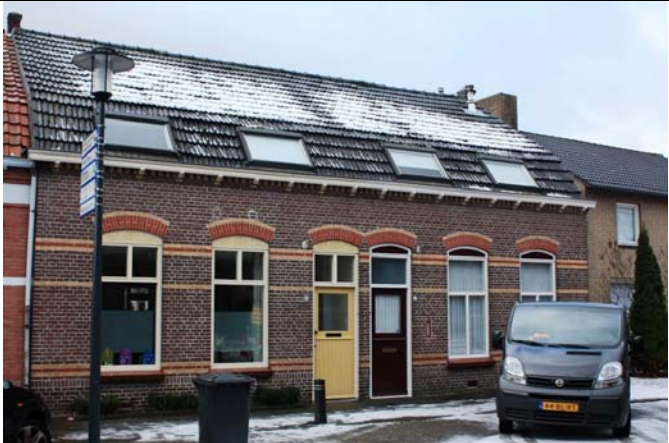
| Beschrijving | <ul style="list-style-type: none"> <li>-Gestuurde speklag en lateien</li> <li>-Fries van siermetselwerk en gestuurde vlakken onder dakrand</li> <li>-Sierankers in voorgevel</li> <li>-Onderdorpels vensters van geglaazuurde rode baksteen (gedeeltelijk vervangen)</li> <li>-Vernieuwde vensters en deuren</li> <li>-Mansardekap, gedekt met rode tuile du Nord pannen</li> </ul> |

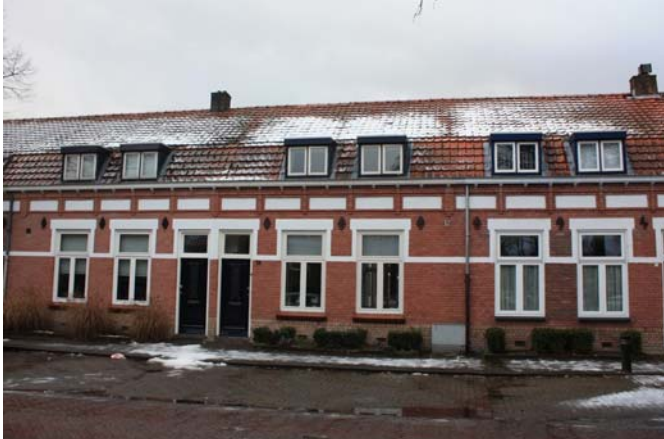
| Beschrijving | <ul style="list-style-type: none"> <li>-Plint van donkere baksteen</li> <li>-Erker met glas-in-loodbovenlichten</li> <li>-Portiek met betonnen afdak en glas-in-loodzijlicht naast oorspronkelijke voordeur</li> <li>-Overkragend schilddak gedekt met tuile du Nord pannen, bakgoot</li> </ul> |

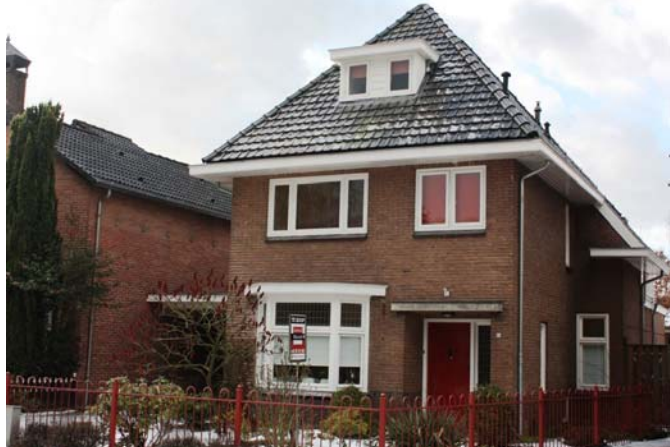
| <b>Adres</b> | <b>Kerkstraat 9-11</b> |

| Beschrijving | <ul style="list-style-type: none"> <li>-Baksteen, gepleisterde plint. Jaartalsteen, nummer 11 in de vroege 20e eeuw gebouwd</li> <li>-Segmentbogen boven vensters</li> <li>-Zesruits schuiframen</li> <li>-Zadeldak met verbeterde Hollandse dakpannen</li> </ul> |

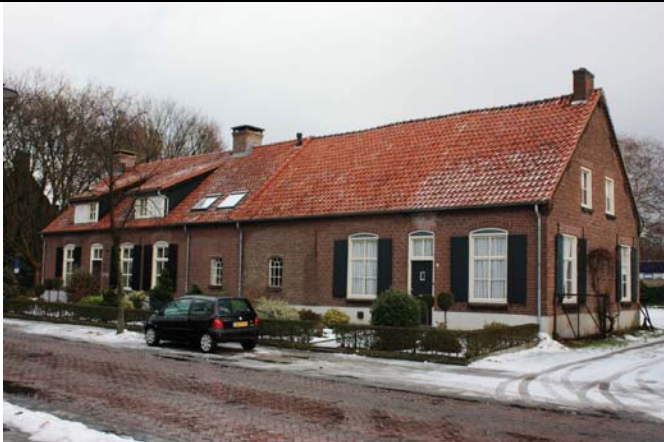
| <b>Adres</b> | <b>Lindenlaan 4</b> |

| Beschrijving | <ul style="list-style-type: none"> <li>-Vier sierankers in voorgevel</li> <li>-Rollaag boven vensters</li> <li>-Vernieuwde vensters</li> <li>-Mansardekap, gedekt met verbeterde Hollandse pannen</li> <li>-Bakgoot</li> </ul> |

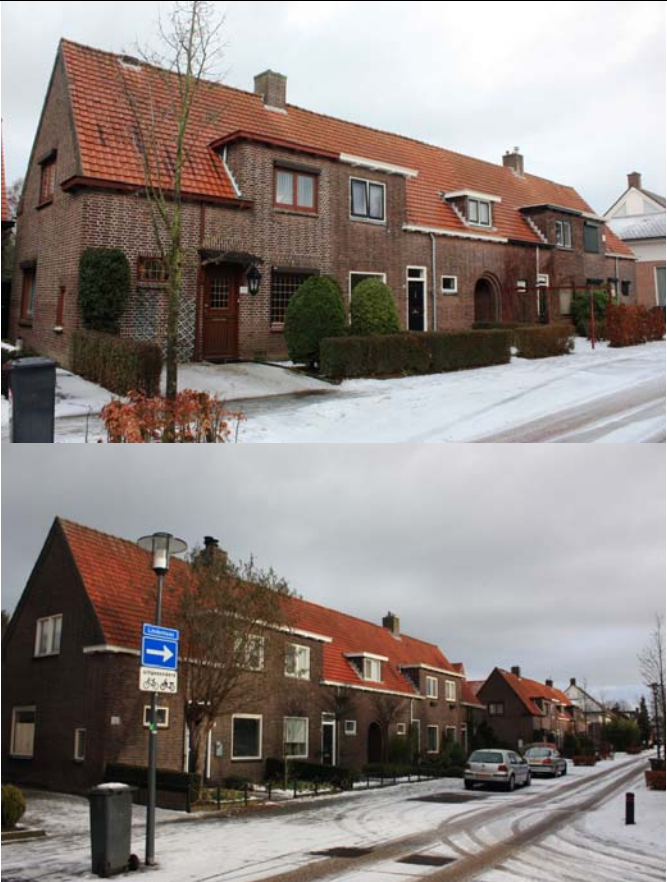
| Beschrijving | <ul style="list-style-type: none"> <li>-Halfsteens rollaag onder dakrand</li> <li>-Rollagen boven vensters</li> <li>-Vernieuwde venster en ramen</li> <li>-Entree met betonnen afdak, glas-in-loodboven- en zijlichten en oorspronkelijke voordeur</li> <li>-Spits zadeldak, gedekt met tuile du Nord pannen</li> </ul> |

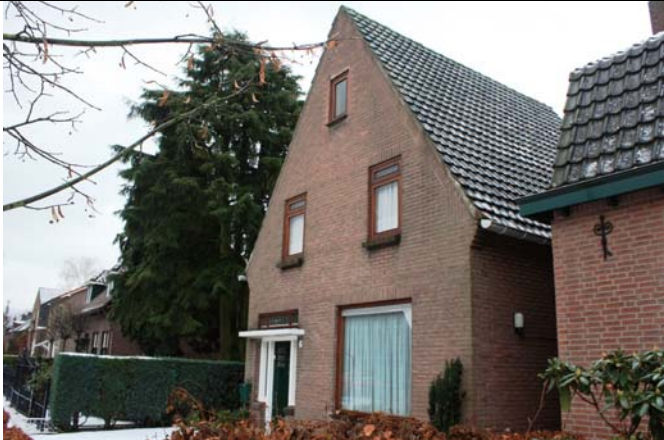
| Adres | Lindenlaan 8 |

| Beschrijving | <ul style="list-style-type: none"><li>-Asymmetrische plattegrond</li><li>-Segmentbogen boven vensters</li><li>-Verticale vensters naast trappenhuis</li><li>-Vernieuwde kruisvensters en schuiframen</li><li>-Mansardekap, gedekt met tuile du Nord pannen</li></ul> |

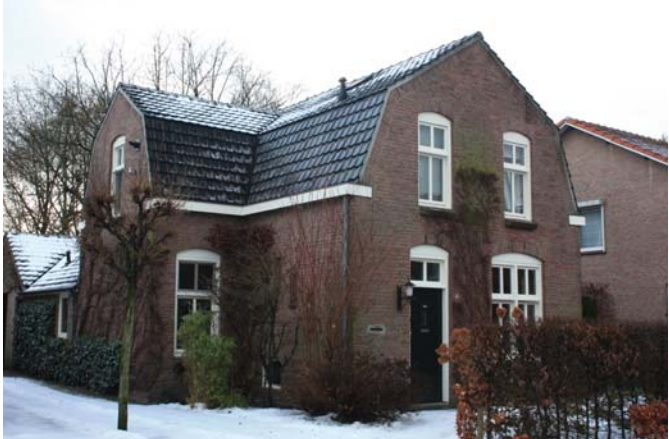
| <b>Adres</b> | <b>Lindenlaan 10</b> |

| Beschrijving | <ul style="list-style-type: none"> <li>-Bakstenen sierrand onder dakgoot</li> <li>-Hanekammen boven vensters</li> <li>-Omlijste entree met bovenlicht</li> <li>-Zadeldak, gedekt met tuile du Nord pannen</li> </ul> |
