# Cultuurhistorische verkenning

## Nuenen-Centrum

Gemeente Nuenen

RAP01-NUE00010-01b

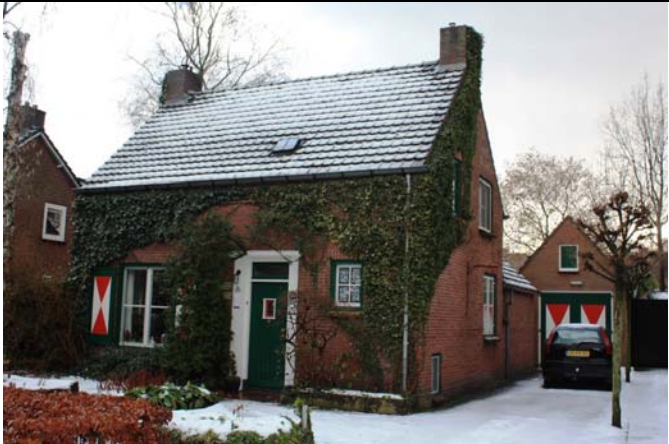
| Beschrijving | <ul style="list-style-type: none"> <li>-Vier sierankers in voorgevel, balkankers in zijgevel</li> <li>-Siermetselwerk onder dakrand zijgevels</li> <li>-Hanekammen boven vensters</li> <li>-Vensters met glas-in-loodbovenlichten en onderluiken</li> <li>-Mansardekap, gedekt met tuile du Nord pannen</li> <li>-Bakgoot op gootklossen</li> </ul> |

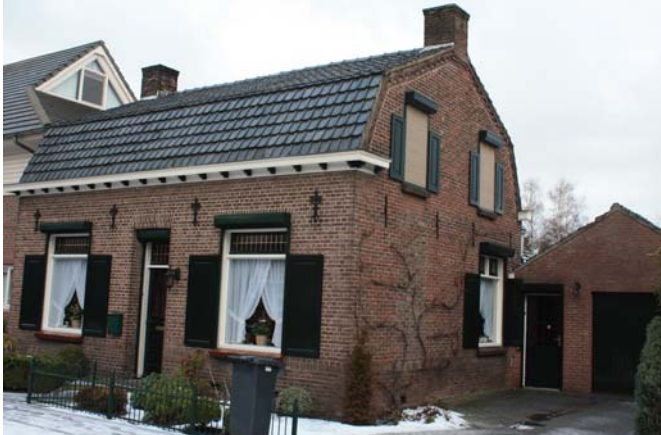
| Beschrijving | <ul style="list-style-type: none"> <li>-Eenvoudige dorpswoning uit wederopbouwperiode</li> <li>-Benedenverdieping: groot zesruits venster</li> <li>-Bovenverdieping:n originele stolpramen</li> <li>-Entreepartij met afdak, bovenlicht boven voordeur</li> <li>-Siermetselwerk aan weerszijden van entree</li> <li>-twee rode, vierkante gevelstenen in voorgevel</li> <li>-Flauw hellend zadeldak, gedekt met verbeterde Hollandse pannen</li> </ul> |

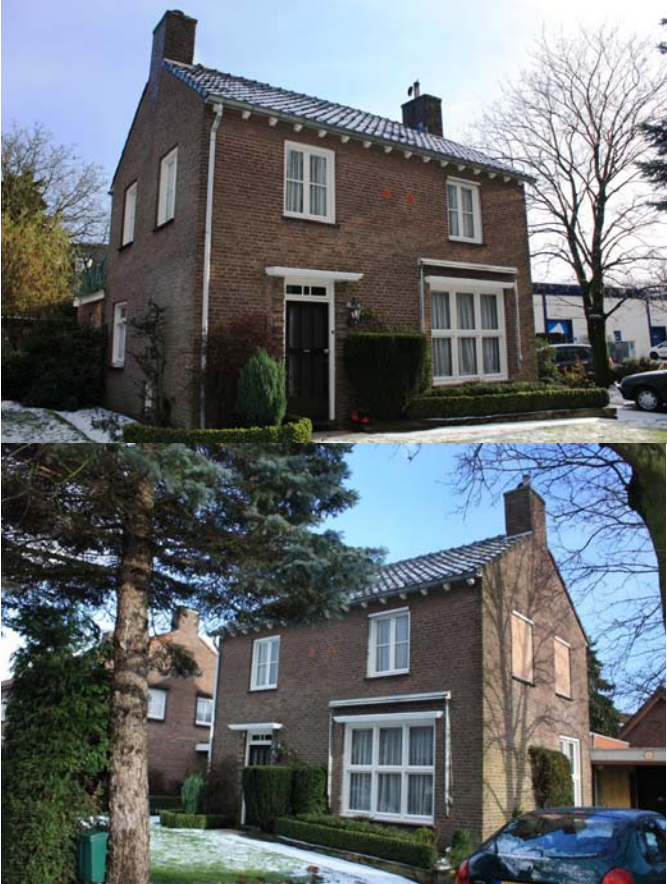
| <b>Adres</b> | <b>Papenvoort 3</b> |

| Beschrijving | <ul style="list-style-type: none"> <li>-Gepleisterde gevel met blokmotief</li> <li>-Vensters en ramen vernieuwd</li> <li>-Zadeldak met wolfseind, gedekt met tuile du Nord pannen</li> </ul> |

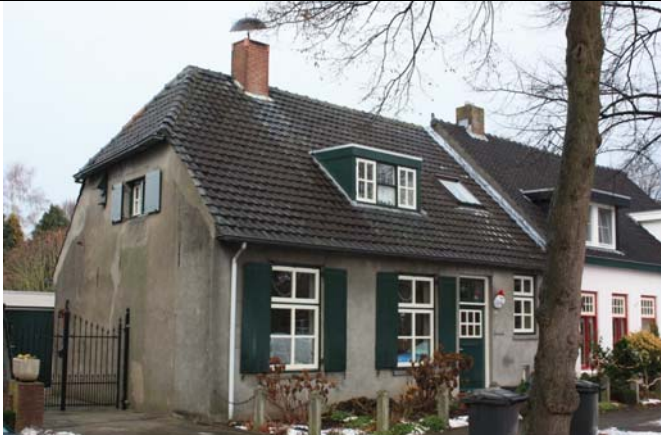
| Beschrijving | <ul style="list-style-type: none"> <li>-Dubbel woonhuis, vermoedelijk begin 20<sup>ste</sup> eeuw tot stand gebracht door splitsing van Papenvoort 3, waarbij voorgevel aangepast</li> <li>-Gepleisterde gevel, zijgevel met muurankers</li> <li>-T-ramen met meerruits bovenlicht</li> <li>-Zadeldak, gedekt met verbeterde Hollandse pannen</li> </ul> |

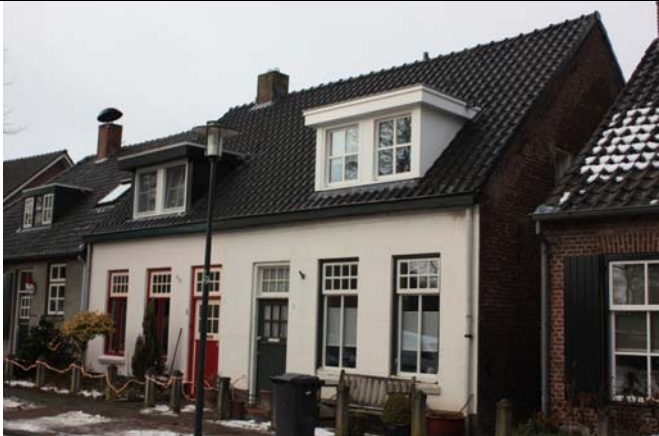
| Beschrijving | <ul style="list-style-type: none"> <li>-Gemoderniseerde 19<sup>de</sup>-eeuwse dorpswoning</li> <li>-Hanekammen boven vensters en ingangen</li> <li>-Vernieuwde zesruits ramen en luiken</li> <li>-Levensboom in bovenlicht boven voordeur nr. 11</li> <li>-Zadeldak, gedekt met Hollandse pannen</li> </ul> |

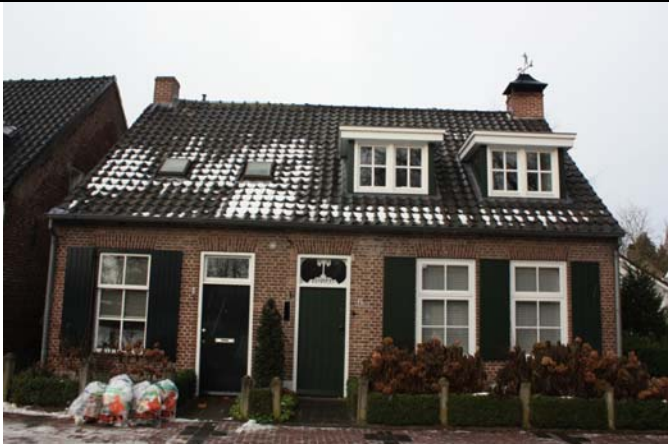
| Beschrijving | <ul style="list-style-type: none"> <li>-Hanekammen boven vensters</li> <li>-Vernieuwde vensters en toegang, vermoedelijk verband houdende met verbouwing tot winkel in jaren '50 van 20<sup>ste</sup> eeuw</li> <li>-Poort onder segmentboog</li> <li>-Geprofileerde lijstgoot</li> <li>-Zadeldak, gedekt met oud Hollandse pannen</li> </ul> |

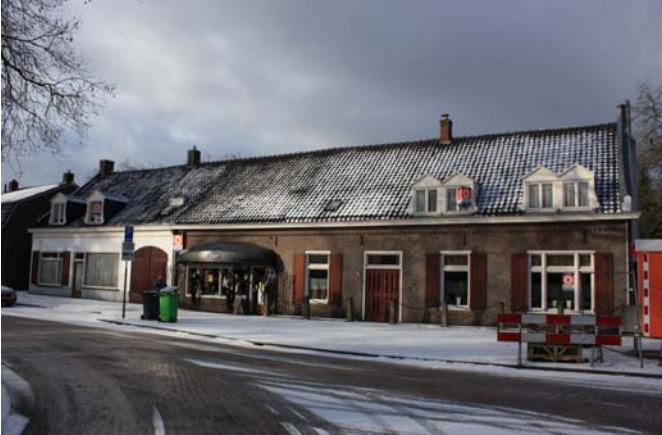
| Beschrijving | <ul style="list-style-type: none"> <li>-Topgevel met vlechtingen en sieranker</li> <li>-Hanekammen boven vensters</li> <li>-Bakstenen onderdorpels vensters</li> <li>-Meerruits ramen met luiken (benedenverdieping)</li> <li>-Portieken met rondbogen en steunberen</li> <li>-Stenen erfafscheiding aan zijde Park</li> </ul> |

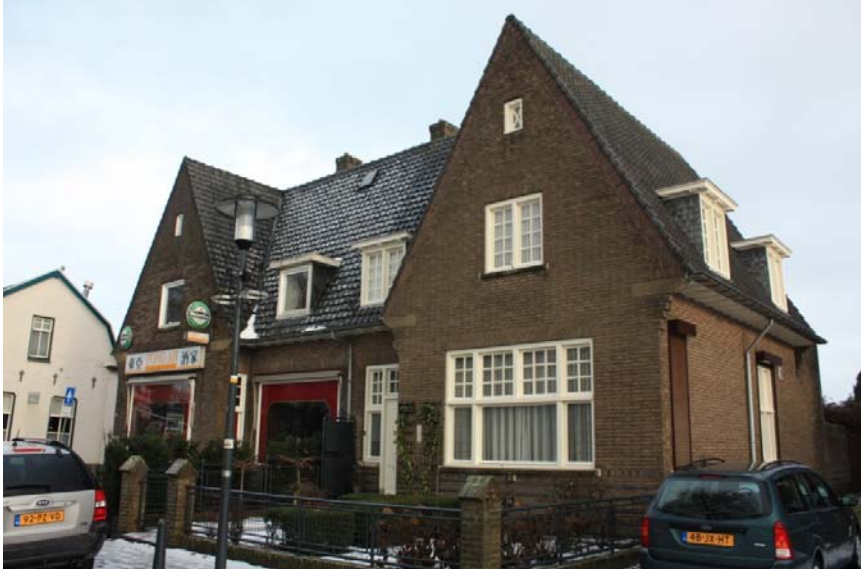
| Beschrijving | <ul style="list-style-type: none"> <li>-Vermoedelijk nieuwe voorgevel voor oude dorpswoning met terugliggende muurvlakken</li> <li>-Middelrisaliet met bakstenen decoratie rond entree</li> <li>-Asymmetrisch zadeldak, gedekt met tuile du Nord pannen</li> <li>-Bakgoot op gootklossen</li> </ul> |
| Waardering | <ul style="list-style-type: none"> <li>-Cultuurhistorische waarde</li> <li>-Architectuurhistorische waarden</li> <li>-Ensemblewaarde</li> </ul> |

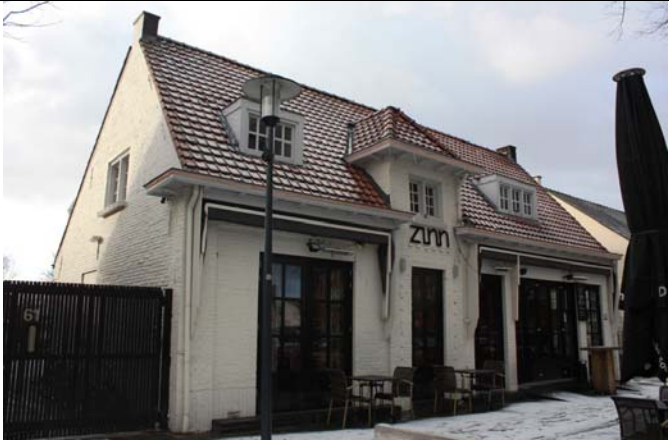
| Beschrijving | <ul style="list-style-type: none"> <li>-Bakstenen hoeklisenen (terugliggende muurvlakken)</li> <li>-Siermetselwerk boven vensters</li> <li>-Samengestelde ramen met meerruits bovenlichten (vernieuwd)</li> <li>-Twee poorten onder segmentbogen</li> <li>-Schilddak, gedekt met tuile du Nord pannen</li> <li>-Markante ligging op hoek Park en Parkstraat</li> </ul> |
| Waardering | <ul style="list-style-type: none"> <li>-Cultuurhistorische waarde</li> <li>-Ensemblewaarde</li> </ul> |

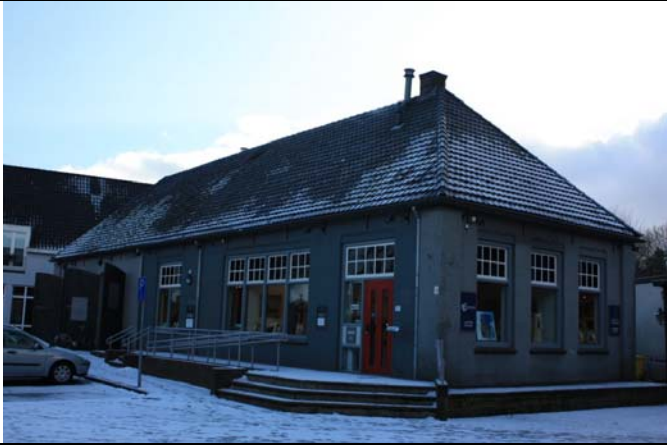
| Beschrijving | <ul style="list-style-type: none"> <li>-Vierkante plattegrond</li> <li>-Banden van verticaal metselwerk</li> <li>-Bakstenen decoratieband boven vensters</li> <li>-Erker. Vensters met glas-in-loodramen</li> <li>-Portiek met glas-in-loodboven- en zijlichten</li> <li>-Schilddak, gedekt met tuile du Nord pannen</li> </ul> |
| Waardering | <ul style="list-style-type: none"> <li>-Cultuurhistorische waarde</li> <li>-Architectuurhistorische waarden</li> <li>-Gaafheid/herkenbaarheid</li> </ul> |

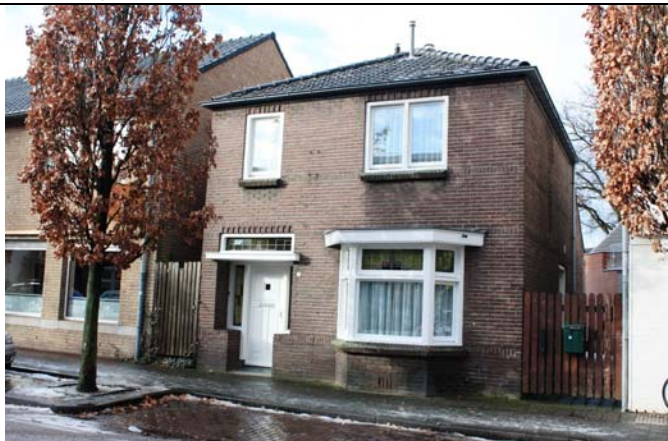
| Beschrijving | <ul style="list-style-type: none"> <li>-Asymmetrische gevelindeling</li> <li>-Erker, doorlopend in afdak entree met bakstenen rondboog</li> <li>-Geometrische venstervormen: driehoek en halve cirkel</li> <li>-Twee geronde vensters in noordelijke zijgevel</li> <li>-Roedenverdeling vensters bovenverdieping</li> <li>-Overkragend schilddak, gedekt met geglazuurde Hollandse pannen</li> <li>-Oorspronkelijk tuinhek</li> </ul> |
| Waardering | <ul style="list-style-type: none"> <li>-Cultuurhistorische waarde</li> <li>-Architectuurhistorische waarden</li> <li>-Gaafheid/herkenbaarheid</li> <li>-Zeldzaamheid</li> </ul> |

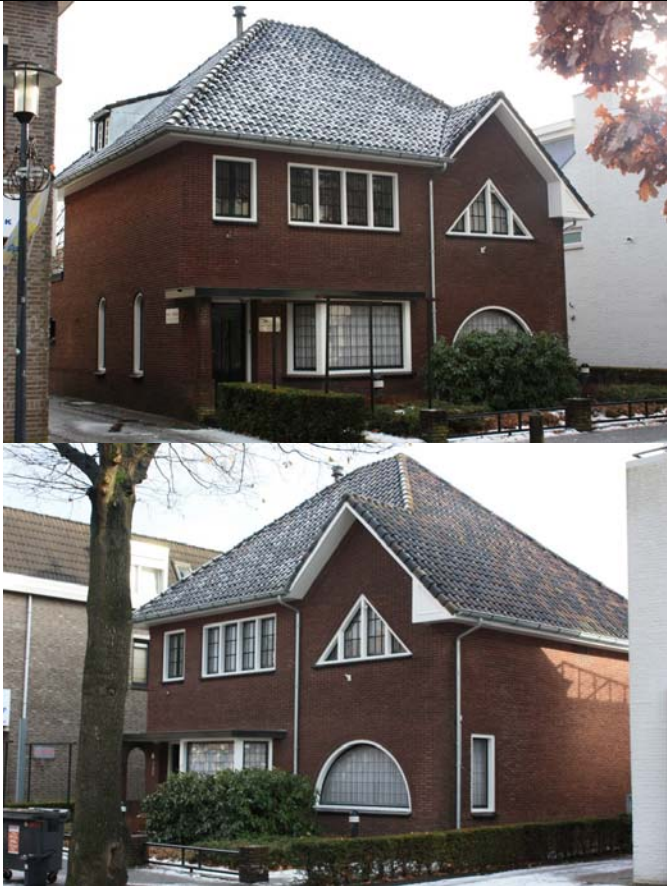
| Beschrijving | <ul style="list-style-type: none"> <li>-Vernieuwde vensters met oorspronkelijke glas-in-loodramen</li> <li>-Erker (vernieuwd) met oorspronkelijke glas-in-loodramen</li> <li>-Portiek met twee rondbogen en gemetselde afscheiding</li> <li>-Vlechtingen in topgevel</li> <li>-Spits zadeldak, gedekt verbeterde Hollandse pannen</li> </ul> |
| Waardering | <ul style="list-style-type: none"> <li>-Cultuurhistorische waarde</li> <li>-Architectuurhistorische waarden</li> </ul> |

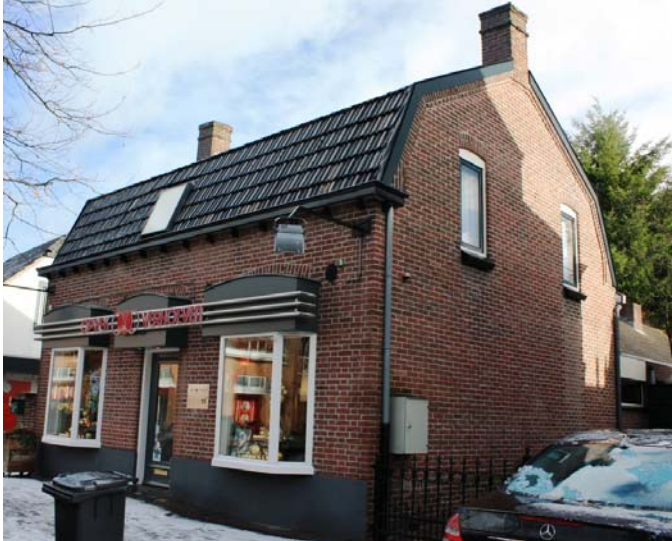
| Beschrijving | <ul style="list-style-type: none"> <li>-Sierbanden van verticaal geplaatste gele baksteen</li> <li>-Hoeklisenen</li> <li>-Entreepartij met lisenen, afgedekt met betonnen afdak en voorzien van glas-in-loodboven- en zijlichten</li> <li>-Oorspronkelijk voordeuren</li> <li>-Betonnen onderdorpels vensters</li> <li>-Glas-in-loodbovenramen in vensters benedenverdieping</li> <li>-Samengesteld vensters met schuiframen en drielichten op bovenverdieping</li> <li>-Vernieuwd samengesteld dak, gedekt met tuile du Nord pannen (oorspronkelijk plat dak)</li> </ul> |
| Waardering | <ul style="list-style-type: none"> <li>-Cultuurhistorische waarde</li> <li>-Architectuurhistorische waarden</li> <li>-Gaafheid/herkenbaarheid</li> <li>-Zeldzaamheid</li> </ul> |

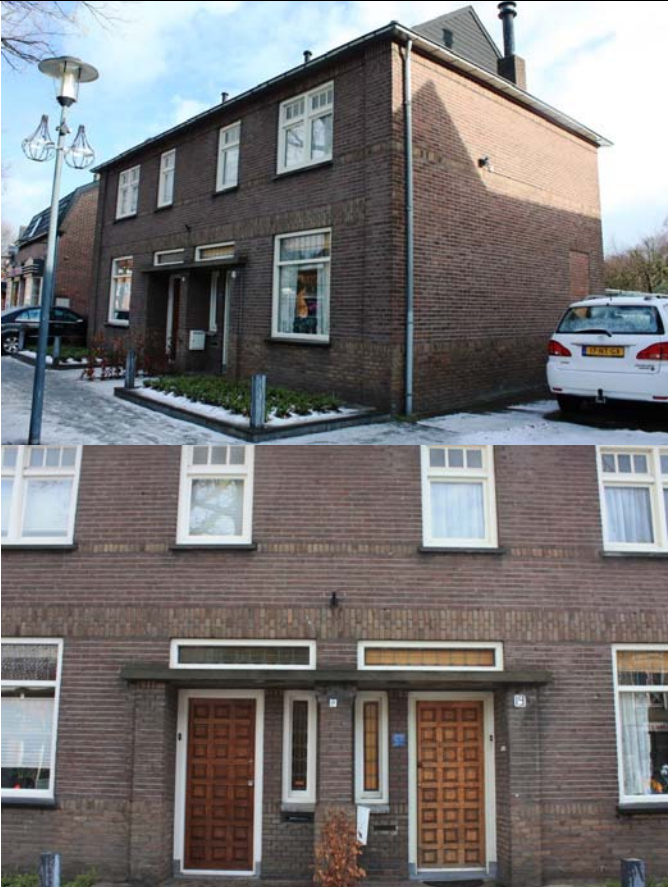
| Adres | Parkstraat 21-23 |

| Beschrijving | <ul style="list-style-type: none"> <li>-Baksteen, gepleisterde plint</li> <li>-Gewijzigde schuiframen en luiken</li> <li>-Zadeldak met oud Hollandse dakpannen. Later toegevoegde dakkapellen</li> <li>-Eenvoudige dorpswoonhuizen</li> </ul> |
| Waardering | -Cultuurhistorische waarde |

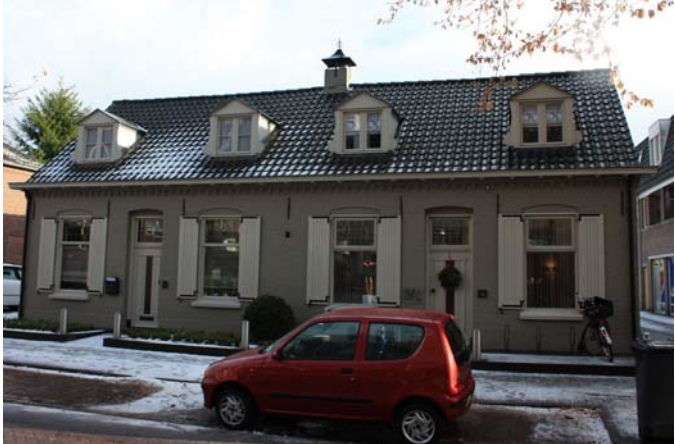
| <b>Adres</b> | <b>Parkstraat 30-32</b> |

| Beschrijving | <ul style="list-style-type: none"> <li>-Sierbanden van verticale baksteen en tandlijst in voorgevel</li> <li>-Schuiframen</li> <li>-Vernieuwde voordeur (jaren '60)</li> <li>-Overkragend zadeldak, gedekt met tuile du Nord pannen</li> <li>-Eenvoudige dakkapel, bakgoot</li> </ul> |
| Waardering | <ul style="list-style-type: none"> <li>-Cultuurhistorische waarde</li> <li>-Gaafheid/herkenbaarheid</li> </ul> |

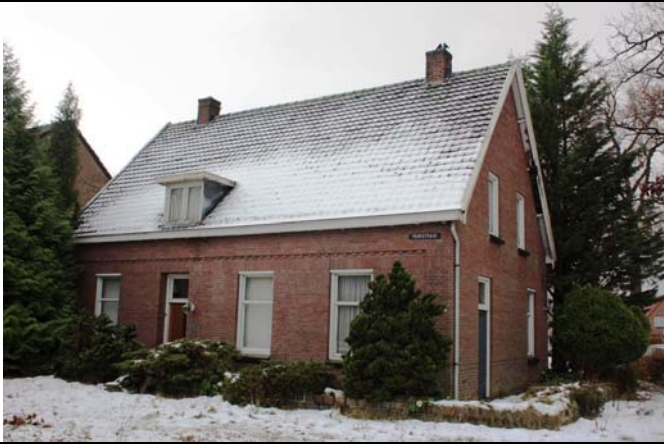
| Beschrijving | <ul style="list-style-type: none"> <li>-Sierband van verticale gele baksteen</li> <li>-Oorspronkelijke grote vensters met glas-in-loodramen (nr. 29, 33 en 35), pui nr. 27 vernieuwd</li> <li>-Betonnen afdakken boven entrees, oorspronkelijke voordeuren</li> <li>-Doorgangen met rondbogen naar achterliggende tuinen, kleine voortuinen</li> <li>-Plaatsing vensters bovenverdieping direct onder uitstekende goot</li> <li>-Overkragend zadeldak, gedekt met tuile du Nord pannen</li> </ul> |
| Waardering | <ul style="list-style-type: none"> <li>-Cultuurhistorische waarde</li> <li>-Architectuurhistorische waarden</li> <li>-Ensemblewaarde</li> </ul> |

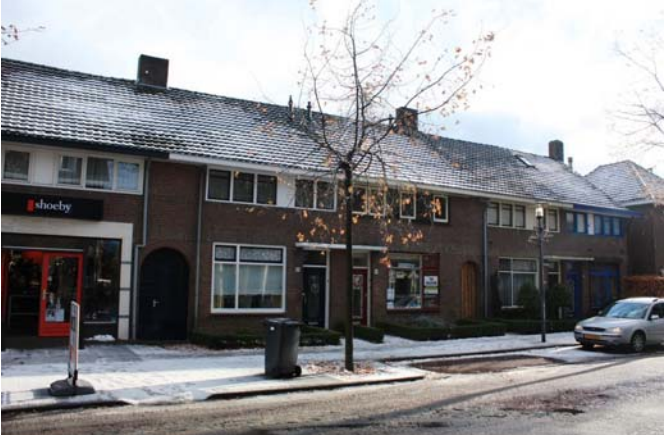
| Beschrijving | <ul style="list-style-type: none"> <li>-Vierkant plattegrond</li> <li>-Entree et betonnen afdak, glas-in-loodboven- en zijlichten en oorspronkelijke deur</li> <li>-Hanekammen boven vensters, betonnen onderdorpels</li> <li>-Samengestelde vensters met glas-in-loodbovenramen</li> <li>-Overkragend schilddak, gedekt met tuile du Nord pannen</li> <li>-Bakgoot, ranke schoorsteen</li> </ul> |
| Waardering | <ul style="list-style-type: none"> <li>-Cultuurhistorische waarde</li> <li>-Architectuurhistorische waarden</li> <li>-Gaafheid/herkenbaarheid</li> </ul> |

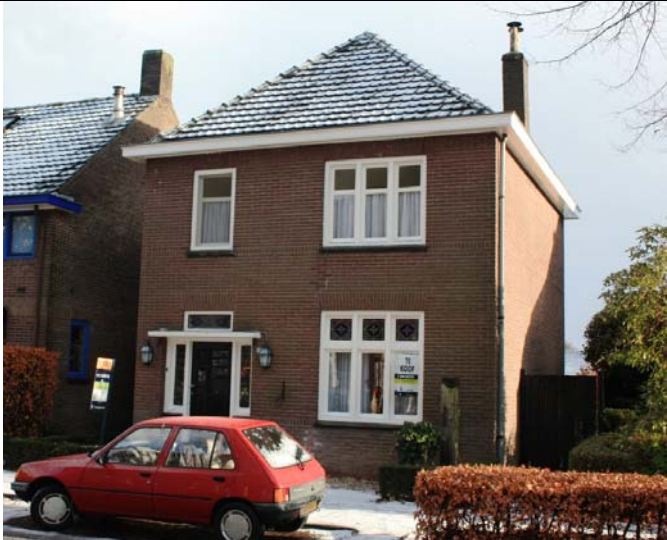
| Beschrijving | <ul style="list-style-type: none"> <li>-Sociale woningbouw uit de jaren '20, gebouwd door 'Woningbouwvereniging Helpt Elkander' (gevelsteen)</li> <li>-Symmetrische plattegrond en gevelindeling</li> <li>-Bakstenen sierrand onder dakrand zijgevels</li> <li>-Hanekammen en rollagen boven vensters</li> <li>-Doorgang met rondboog naar achterliggende tuinen, kleine voortuin</li> <li>-Vernieuwde vensters en ramen</li> <li>-Samengestelde kap, met zadeldak en schilddaken, gedekt met rode tuile du Nord pannen</li> <li>-Bakgoot op gootklossen</li> </ul> |
| Waardering | <ul style="list-style-type: none"> <li>-Cultuurhistorische waarde</li> <li>-Architectuurhistorische waarden</li> <li>-Ensemblewaarde</li> <li>-Gaafheid/herkenbaarheid</li> <li>-Zeldzaamheid</li> </ul> |

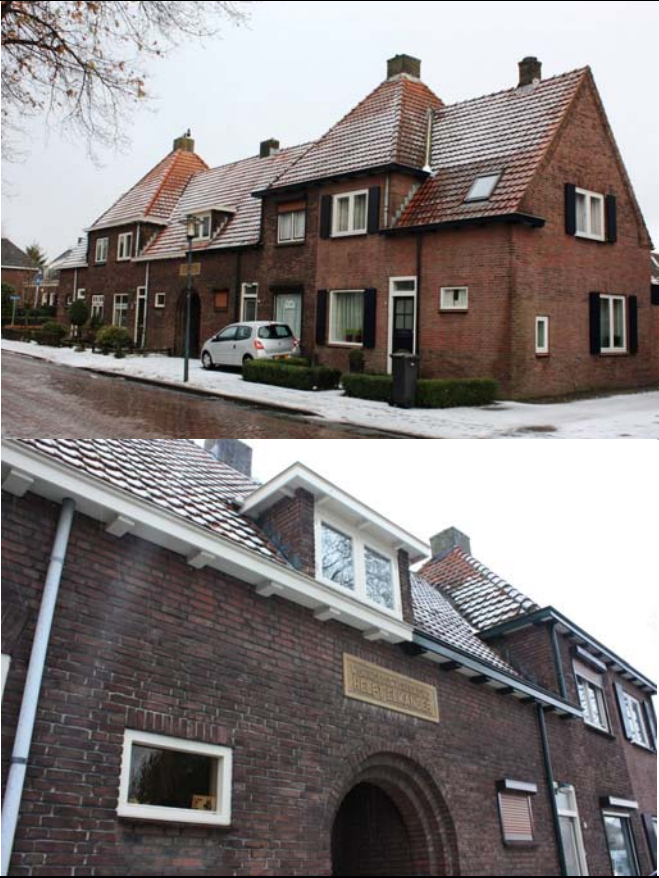
| Beschrijving | <ul style="list-style-type: none"> <li>-Bakstenen sierband onder dakrand zijgevels</li> <li>-Driehoekige vensters in zijgevels</li> <li>-Twee portieken met rondbogen</li> <li>-Vensters gedeeltelijk vernieuwd</li> <li>-Zadeldak, gedekt met verbeterde Hollandse pannen</li> <li>-Bakgoot op gootklossen</li> <li>-Oorspronkelijk tuinhek</li> </ul> |
| Waardering | <ul style="list-style-type: none"> <li>-Cultuurhistorische waarde</li> <li>-Architectuurhistorische waarden</li> </ul> |
