HISTORISCH BODEMONDERZOEK

MAURITSGAARDE 4

TE NUENEN

| <b>Rapportnummer</b> | 1477.001 |

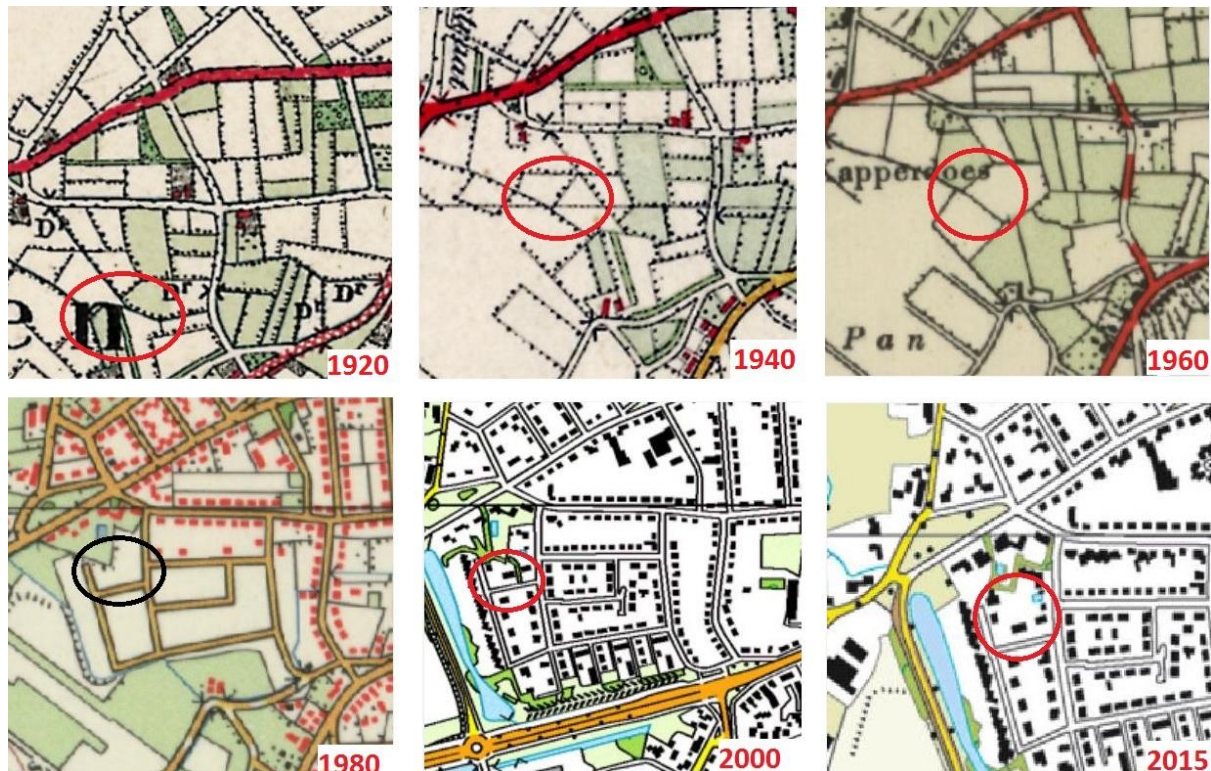
**Figuur 1.** Uitsneden historisch kaartmateriaal

Volgens historisch kaartmateriaal uit de periode 1920-1960 was de locatie, alsmede de omgeving ervan, destijds in agrarisch gebruik (akkerland) en werd extensief bewoond. Omstreeks de jaren 80 van de vorige eeuw is de woonwijk ontwikkeld waarin de onderzoekslocatie zich bevindt (zie figuur 1). Tot op heden is dit gebruik van de onderzoekslocatie niet wezenlijk veranderd.

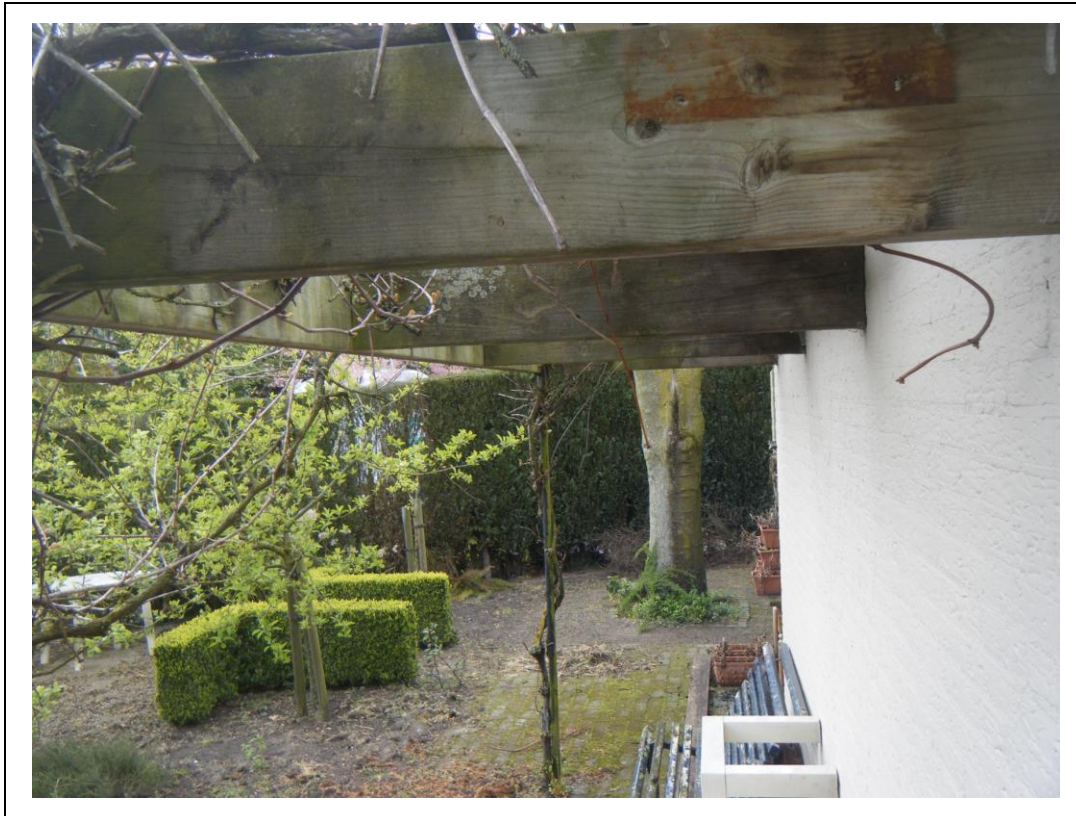
Foto 1.

De tijdens de terreininspectie aangetroffen situatie komt overeen met de locatiegegevens, zoals deze zijn opgenomen in hoofdstuk 4. Op de onderzoekslocatie zijn geen mogelijke bronnen voor een grond- en/of grondwaterverontreiniging aangetroffen.

Op het maaiveld zijn geen asbestverdachte materialen waargenomen.
