## Quickscan Pastoor Aldenhuijsenstraat Nuenen

*Quickscan in het kader van de Wet natuurbescherming*

Deze notitie heeft betrekking op de uitgevoerde quickscan naar beschermde flora en fauna aan verschillende gebouwen aan de Pastoor Aldenhuijsenstraat te Nuenen. Aanleiding is de geplande sloop van deze gebouwen en de ontwikkeling van nieuwbouw op deze locatie. De quickscan heeft als doel de effecten op (mogelijk) aanwezige beschermde flora en fauna te toetsen alvorens de werkzaamheden gestart kunnen worden. Om te onderzoeken of de voorgenomen ontwikkelingen negatieve effecten hebben op beschermde soorten, is een veldbezoek uitgevoerd. Daarbij is beoordeeld of er mogelijk beschermde soorten in de invloedsfeer van het plangebied voorkomen en of de voorgenomen ontwikkelingen mogelijk in strijd zijn met de Wet natuurbescherming. Daarnaast is beoordeeld of er nader onderzoek nodig is om de aan- of afwezigheid van beschermde soorten uit te sluiten en of er een ontheffing nodig is voor de uitvoering van de werkzaamheden.

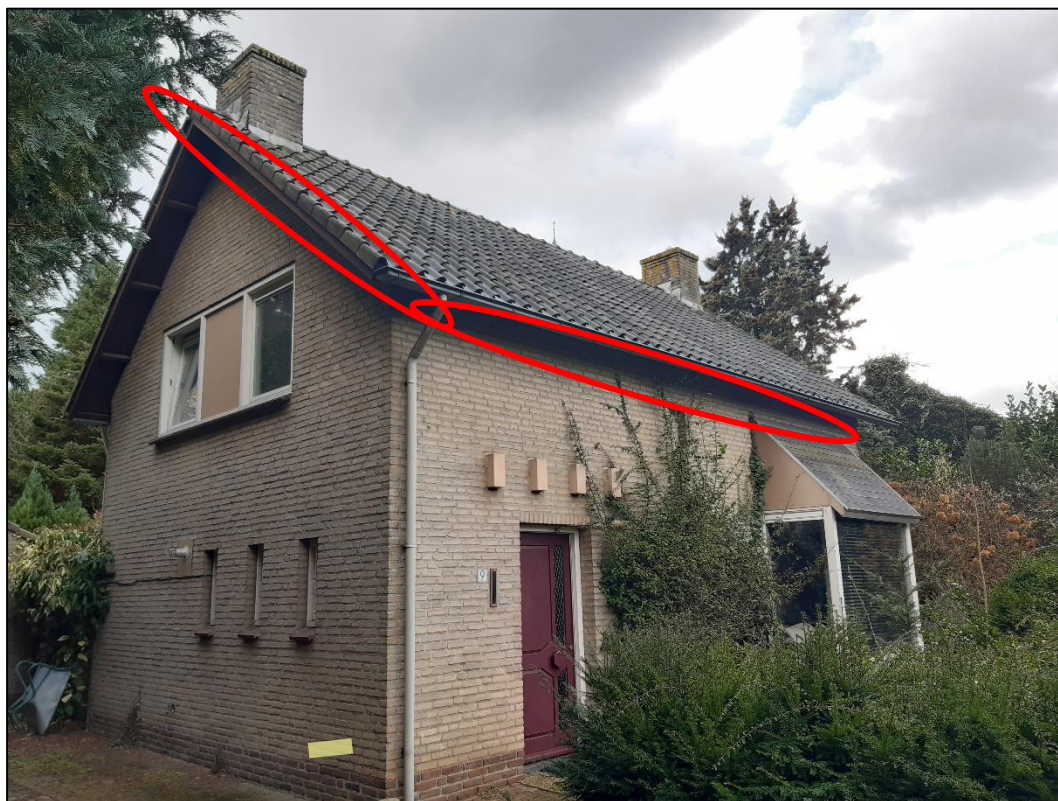
**Foto 1: Woning met huisnummer 9. Er is een overstek aanwezig met overhangende gevelpannen waar ruimte aanwezig is voor vleermuizen. Verder zijn er open stootvoegen onder het overstek van de dakgoot aanwezig welke een mogelijke verblijfplaats zijn voor vleermuizen (rood omlijnd).**

- Aanvullend onderzoek naar gebouwbewonende vleermuizen aan woning met huisnummer 9, de bijhorende garage en de grote schuur conform het meest recente Vleermuisprotocol. Indien er ruimte is tussen de dakpannen aan de 'knik' bij woning met huisnummer 7 dient hier ook onderzoek naar vleermuizen uitgevoerd te worden.

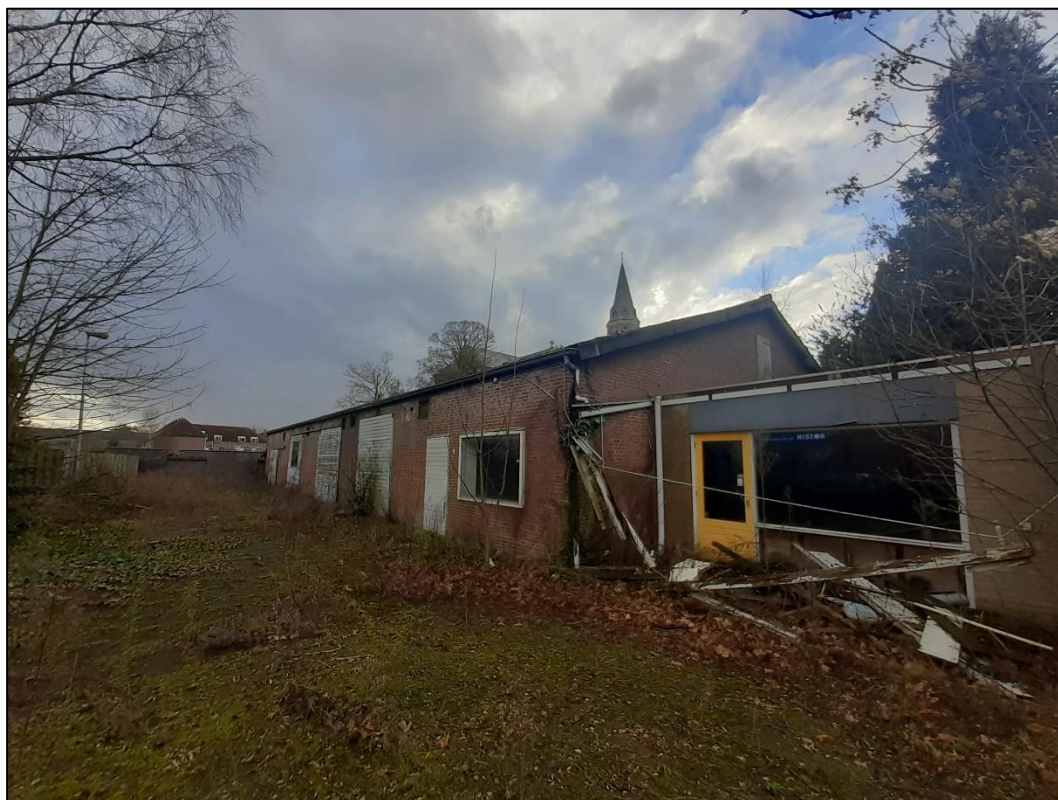
**Foto 2: Grote schuur achter woning met huisnummer 9.**

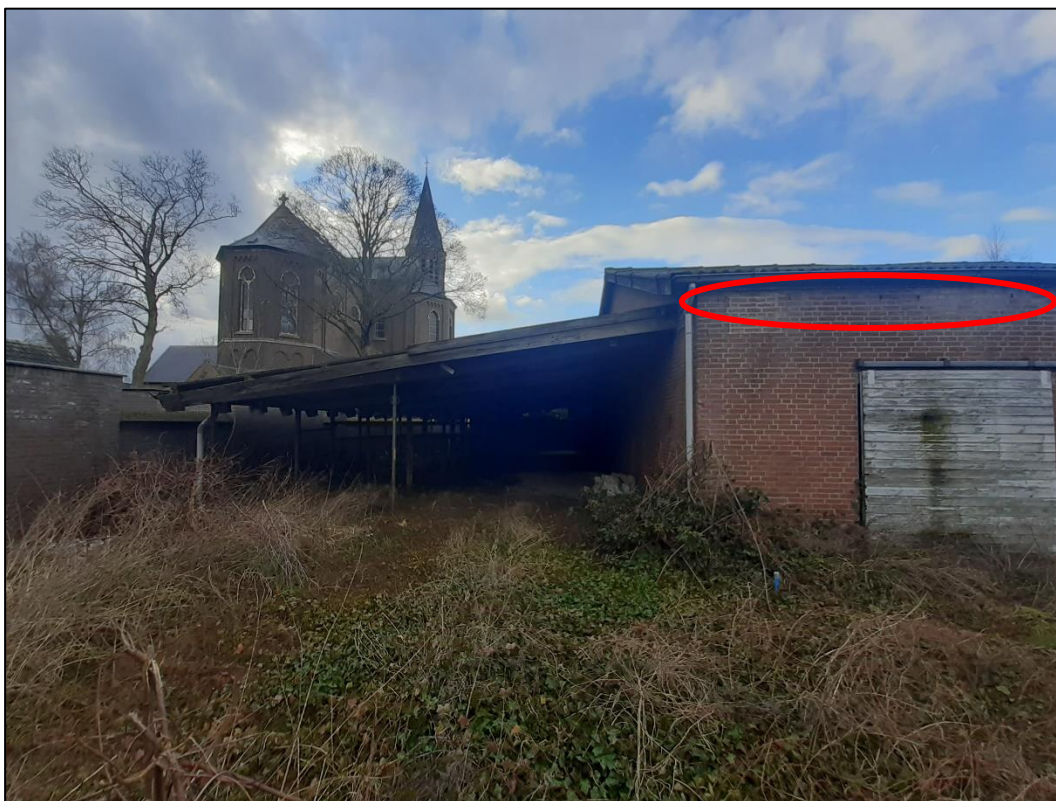
**Foto 3: Overkapping aan achterzijde grote schuur. Rechts zijn ook enkele van de open stootvoegen te zien boven de toegangspoort (rood omlijnd).**

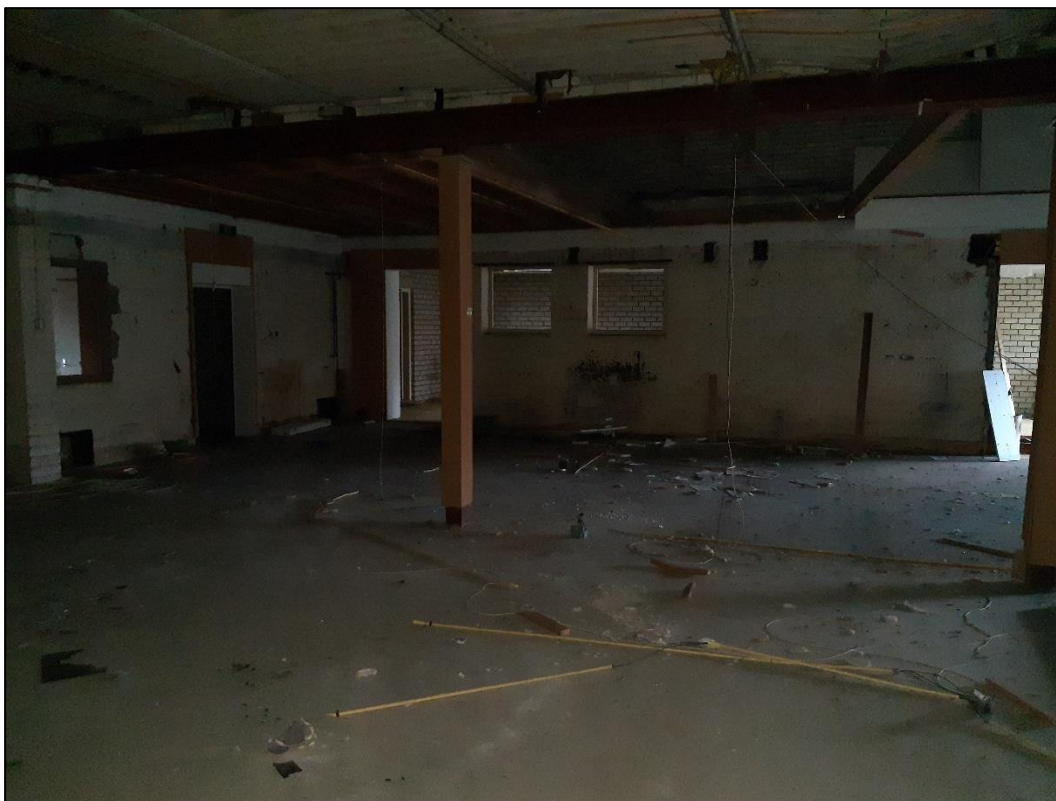
**Foto 4: Een blik op de binnenzijde van de grote schuur.**

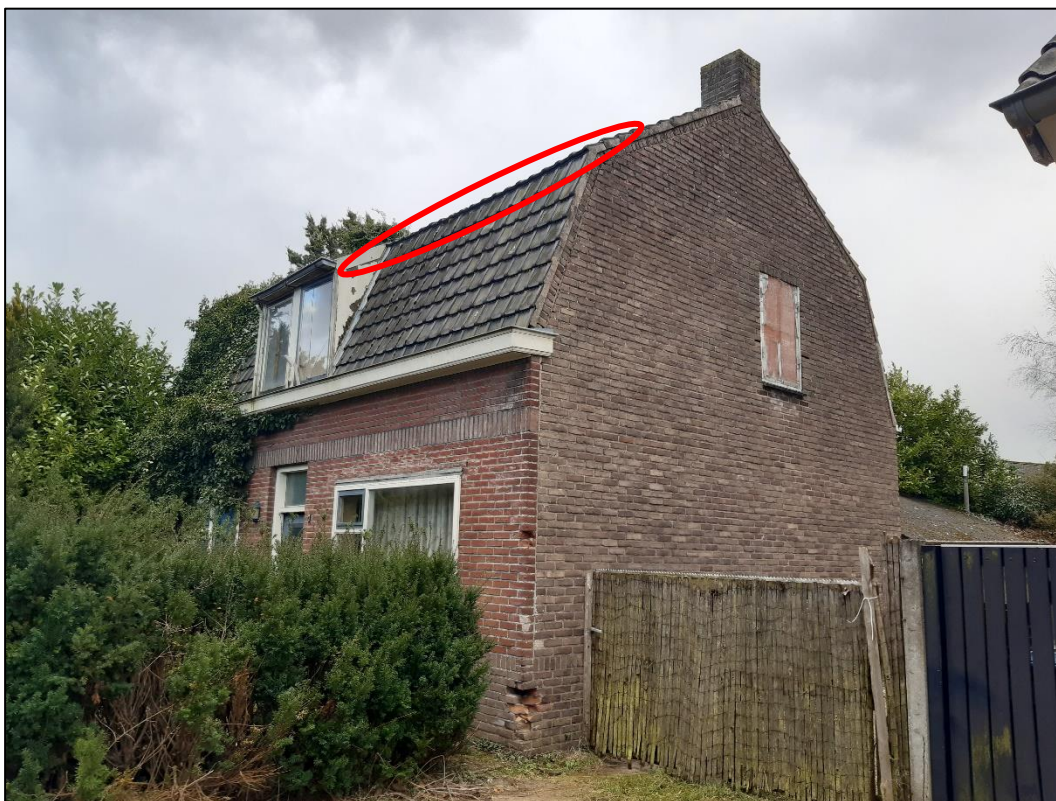
**Foto 5: Woning met huisnummer 7. Bij de knik in het dak hebben vleermuizen mogelijk toegang tot het dak waar ze een verblijfplaats kunnen hebben (rood omlijnd).**

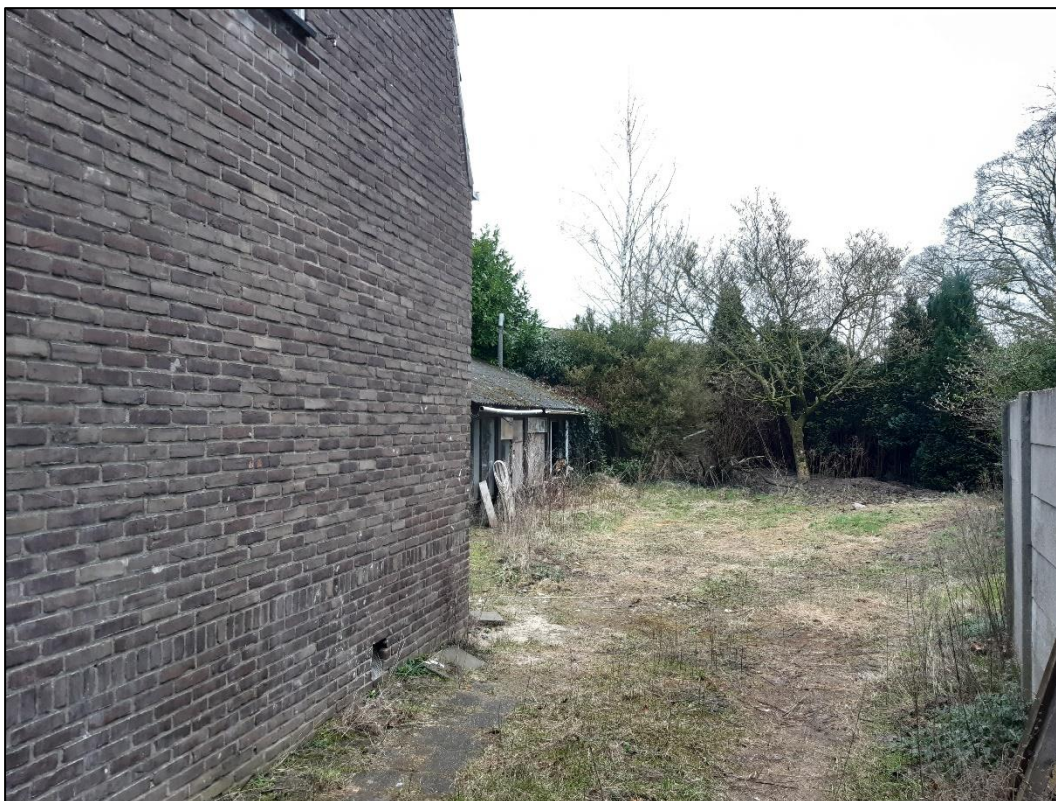
**Foto 6: Kleine schuurtje achter de woning met huisnummer 7.**
