## **ONDERZOEK NAAR BODEMVERONTREINIGING PASTOOR ALDENHUIJSENSTRAAT 11 TE NUENEN**

**GEMEENTE NUENEN C.A.**

HISTORISCH ONDERZOEK

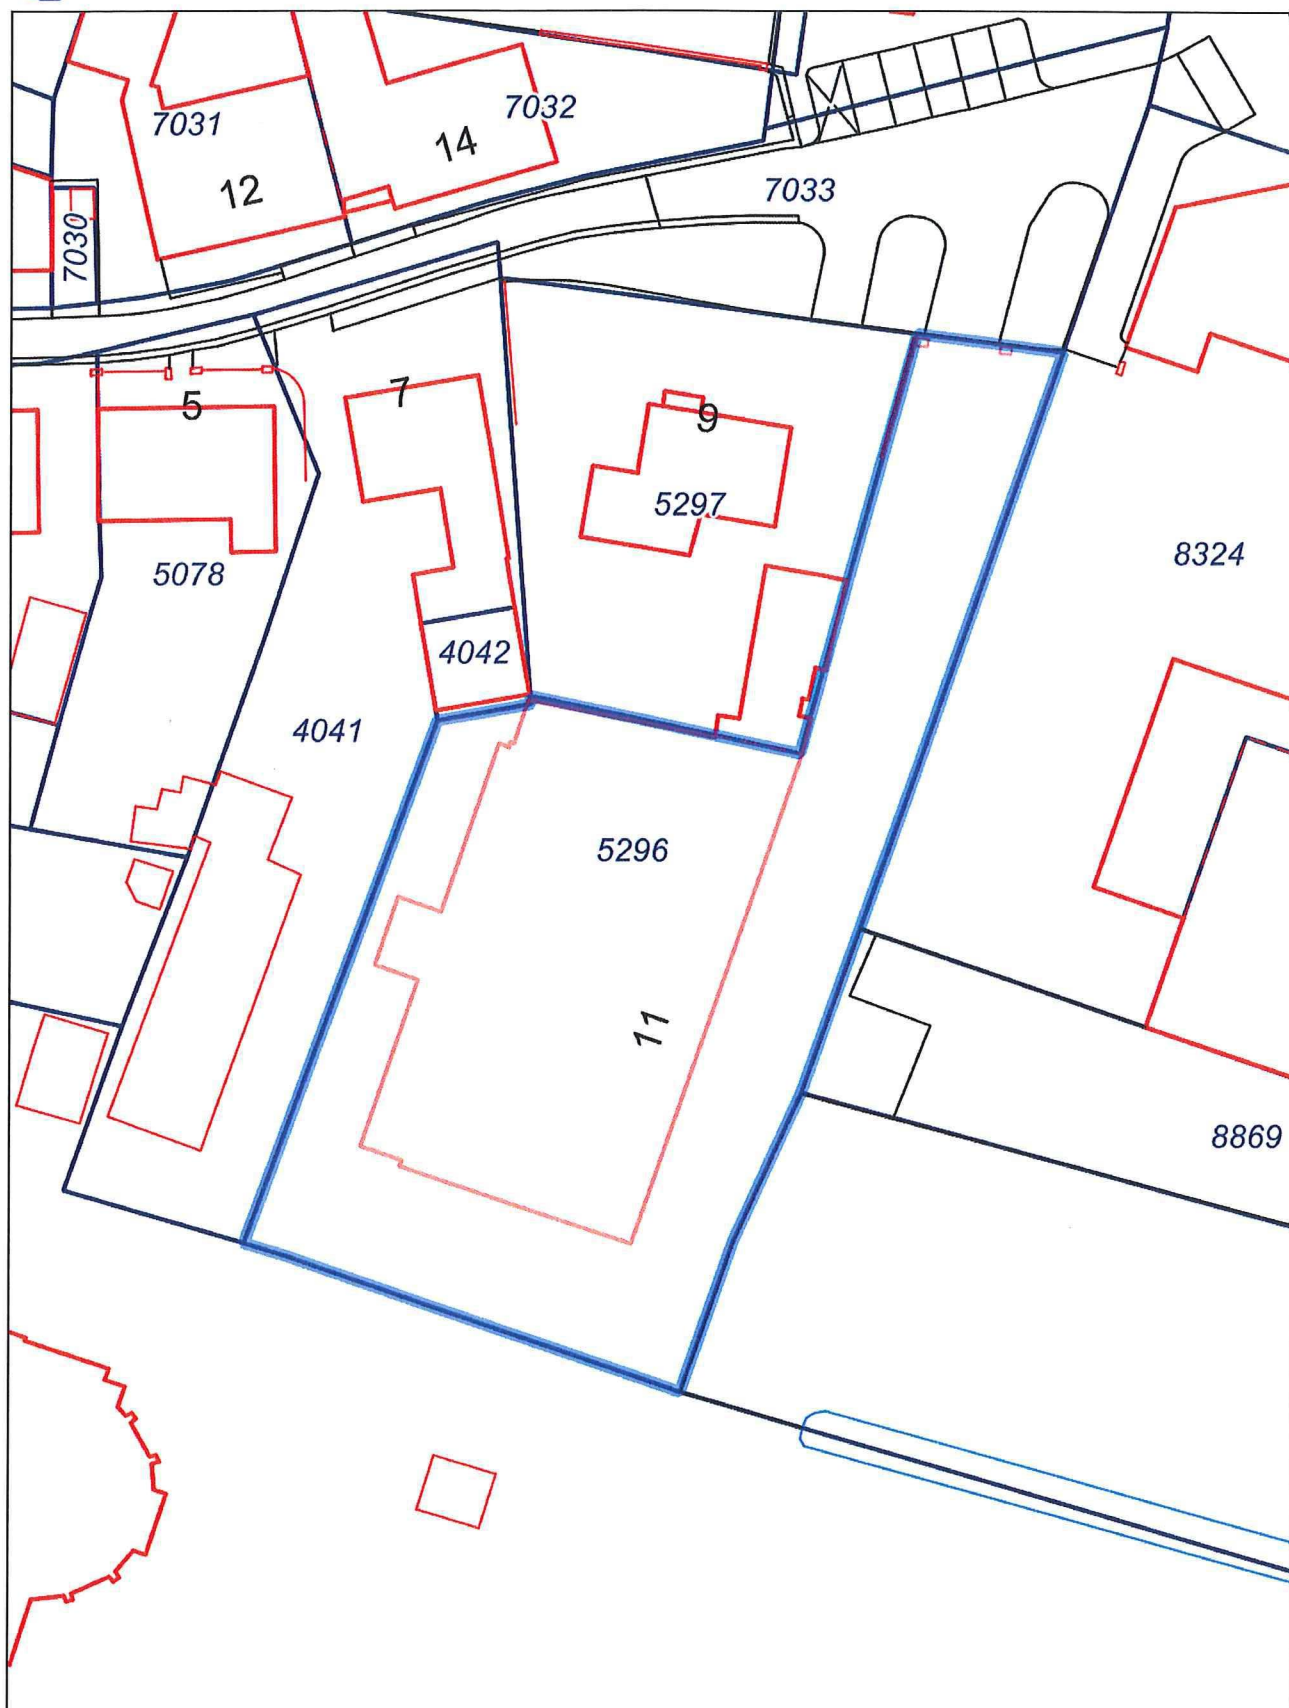
## Bijlage 2 **Contour onderzoekslocatie**

Sectie: E  
Nummer: 5296

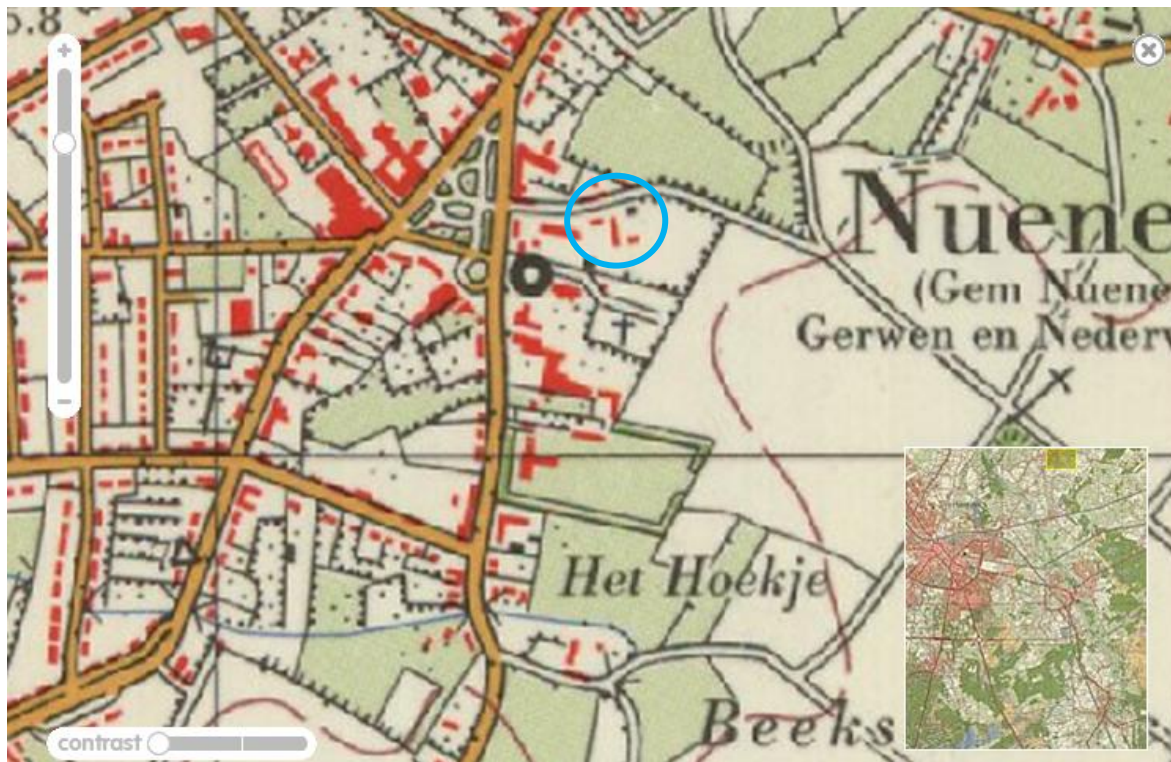
Nuenen, topografische kaart 1963, Kaartnummer 51G

Uit oude topografische kaarten blijkt dat de locatie in 1963 is gelegen in het landelijke gebied buiten de toenmalige bebouwde kom van de kern Nuenen. De locatie is dan nog niet ontwikkeld. In 1973 is de locatie al wel ontwikkeld.

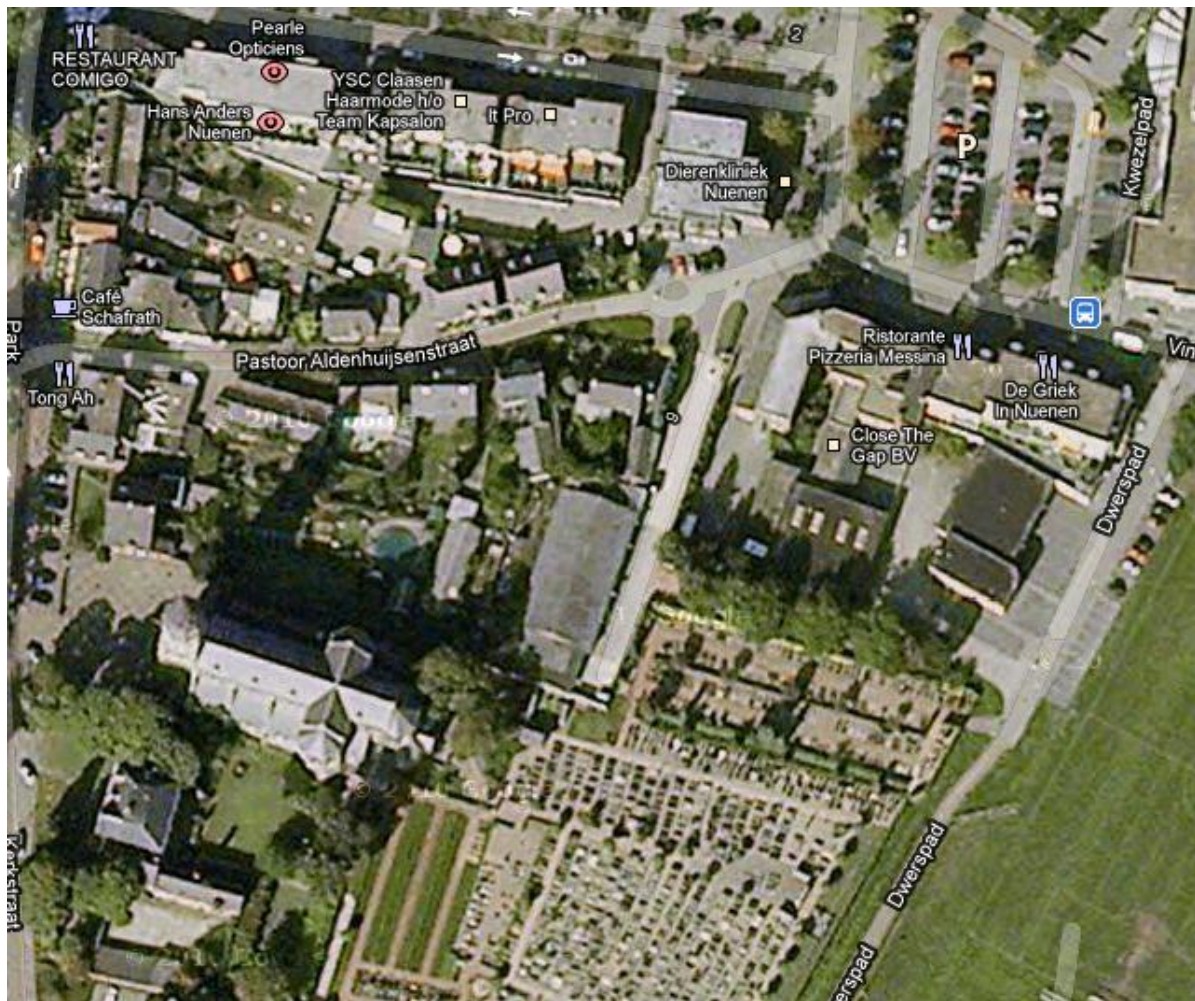
Luchtfoto Pastoor Aldenhuijsenstraat 11 te Nuenen

De locatie laat zich kenmerken als bedrijfsperceel in een woonomgeving. De voorzijde van het perceel is verhard met klinkers en met een hek afgesloten. Het bedrijf grenst aan de achterzijde aan de begraafplaats.

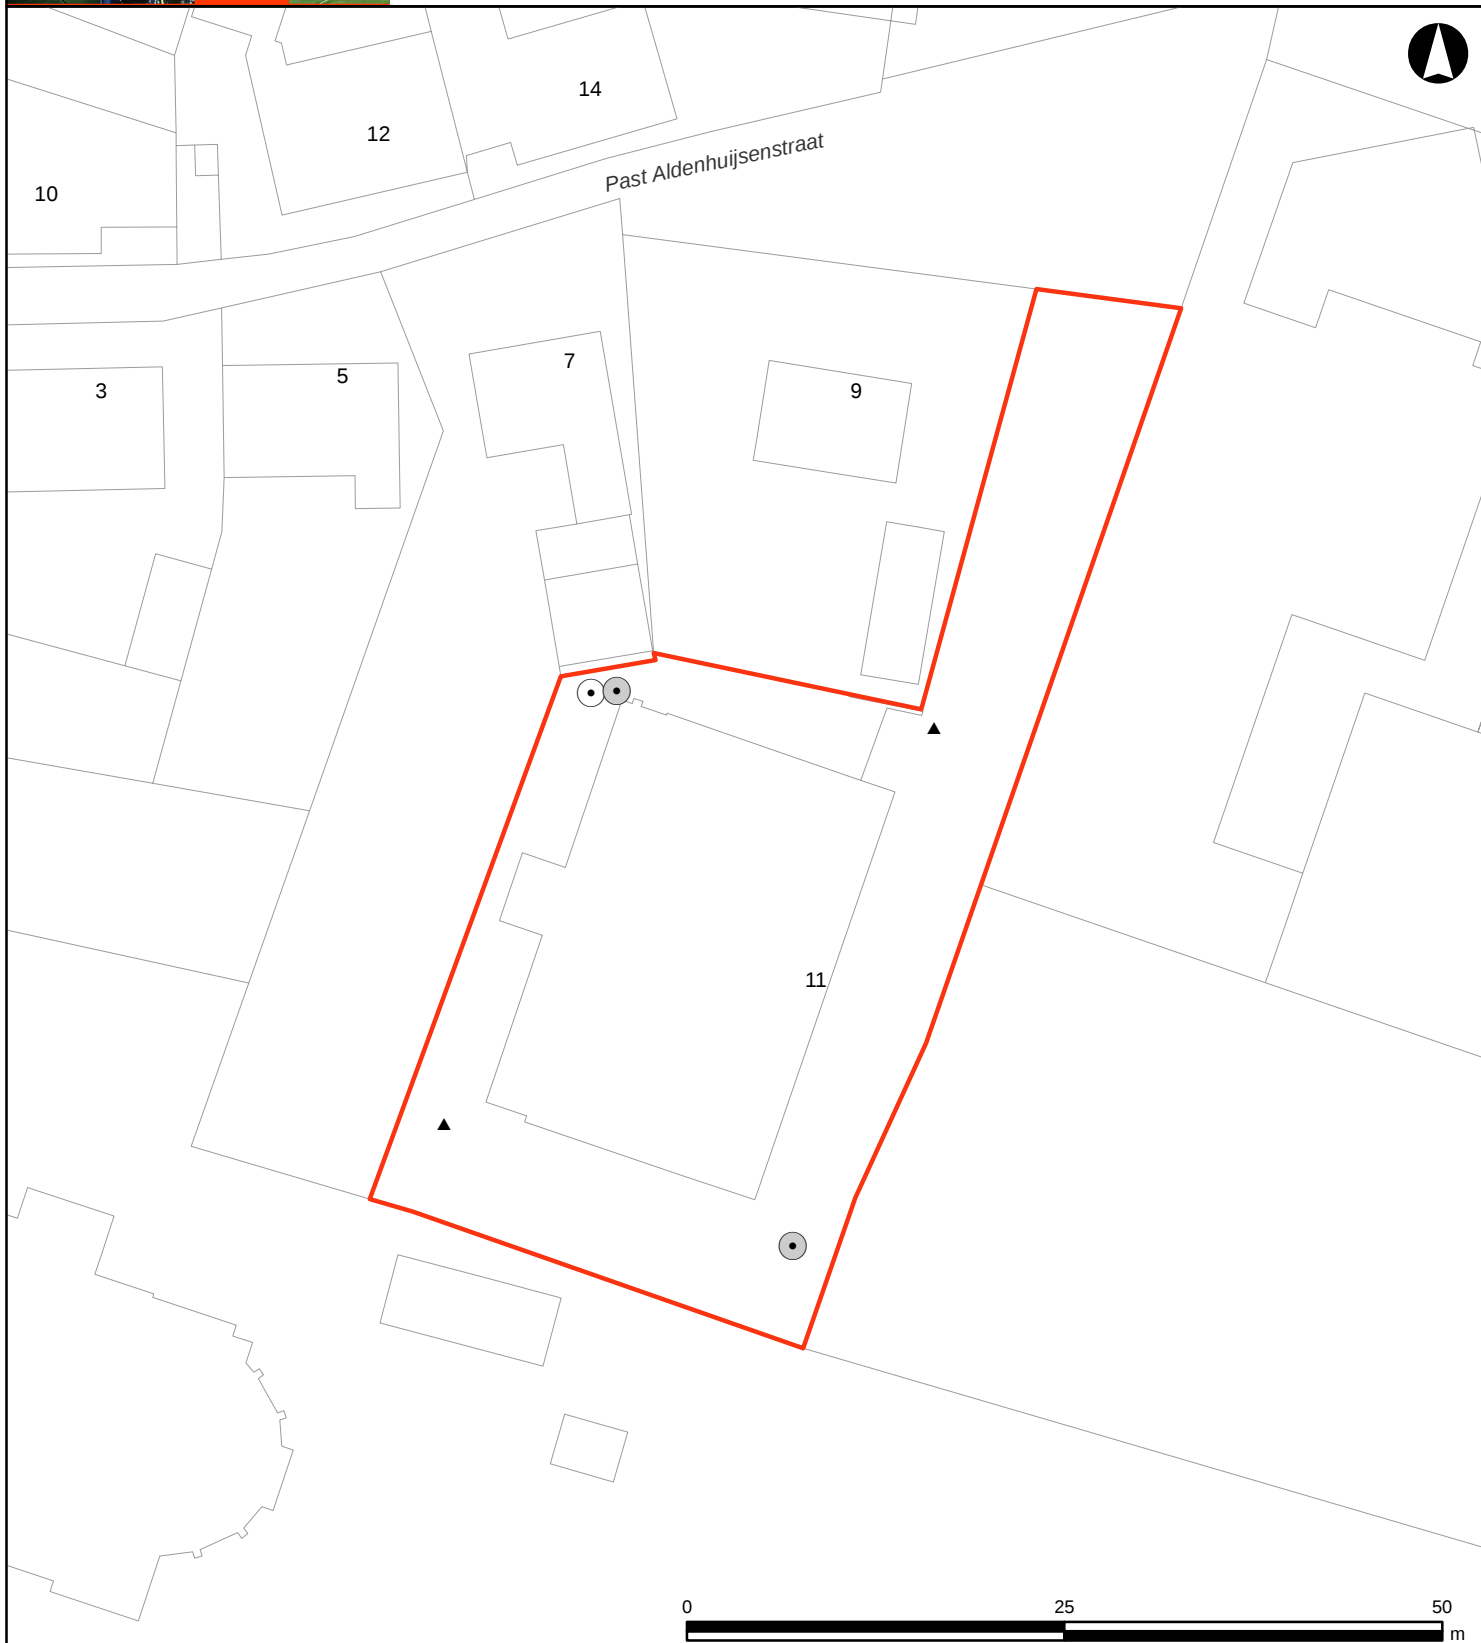
# Boorplan Pastoor Aldenhuijsenstraat 11

- De boringen/peilbuizen moeten worden geplaatst rondom het bedrijfspand direct aan de buitenzijde van de bebouwing.
- De grondmonsters dienen genomen te worden met een steekbus in verband met mogelijk verontreiniging met aromaten en VOCI's.

- Peilbuis
- Diepe peilbuis (7m-mv)
- Boring tot 2m-mv
- Onderzoeksllokatie (Grenzen NTI 1977)
- GBKN

| Verdachte kern | Verdachte bodemlaag | Aantal boringen | Aantal peilbuizen | Analyses GR | Analyses GW |
|---|---|---|---|---|---|
| Werkplaats en eventuele buitenopslag | Boven- en ondergrond | 2 x 2,0 m -mv | 1*<br>2** | 2 x NENgr +<br>VOCI*** | 3 x NENgw |

Het boorplan voor het oriënterend onderzoek is opgenomen in bijlage 6.
