# bouwhistorische quickscan

## BOORD 79 | NUENEN

maart 2019, drs. ing. M. Niël, drs. B. Dukers

| Onderwerp | Boerderij<br>Boord 79<br>5674 NC Nuenen |

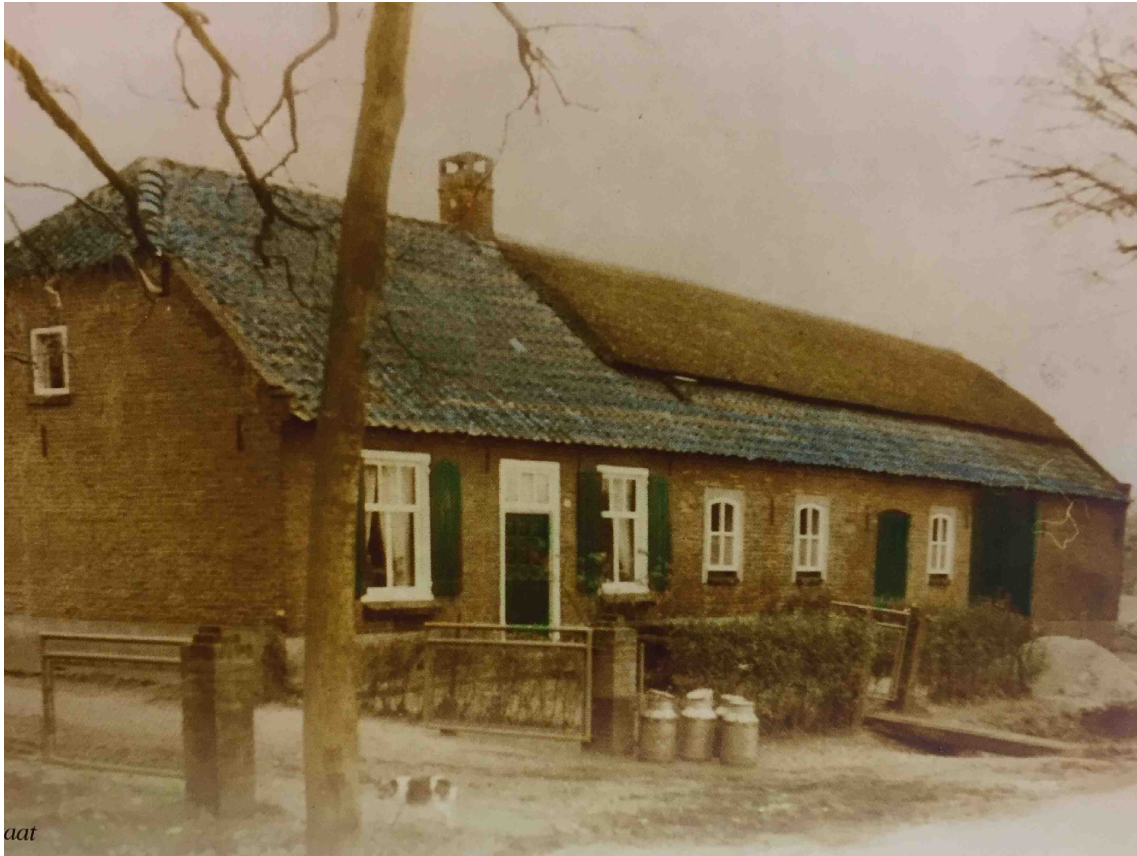
5 Foto van Boord 79. Genomen vóór ca. 1968.

Op een foto die is genomen voor de verbouwingen van 1968 is het uiterlijk van de negentiende-eeuwse boerderij zichtbaar. Het bedrijfsgedeelte was gedeeltelijk voorzien van riet, waaronder bij de dakvoet een pannenedekking met oude holle dakpannen. Daaronder een hoge dubbele mendeur in het schuurgedeelte en een enkele opgeklampte deur in het stalgedeelte. De getoogde stalramen zijn waarschijnlijk later aangebracht, of vergroot. Het woongedeelte was voorzien van T-schuiframen met drieluks bovenlicht en luiken. In de zijgevel waren weinig of kleine gevelopeningen. Het opgaande metselwerk was rondom het maaiveld voorzien van een gecementeerd trasraam.

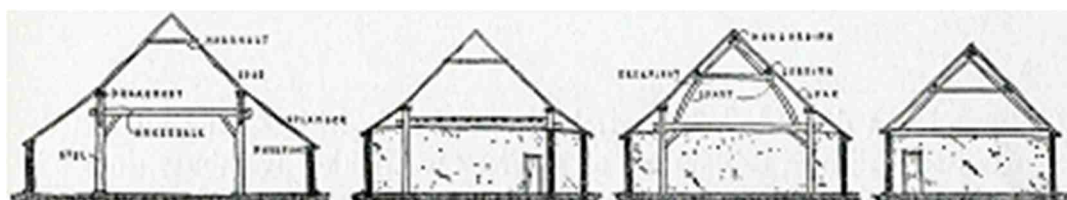
## 10 Ontwikkeling van driebeukig hallehuis tot enkelbeukige langgevelboerderij

Bouwkundig heeft de langgevelboerderij zich ontwikkeld uit het driebeukige hallenhuis<sup>2</sup>. Doordat de buitenmuren van de boerderijen door de betere beschikbaarheid van bakstenen zich steeds meer ging verstenen, werd het dragende houten gebint van het hallenhuis overbodig. Het dak rustte nu op de steensdikke bakstenen muren. De driebeukige opzet van het hallenhuis maakte gaandeweg plaats voor de eenbeukige opzet van de langgevelboerderij. De boerderijen in Brabant werden daardoor slanker maar door de behoefte aan ruimte wel steeds langer.

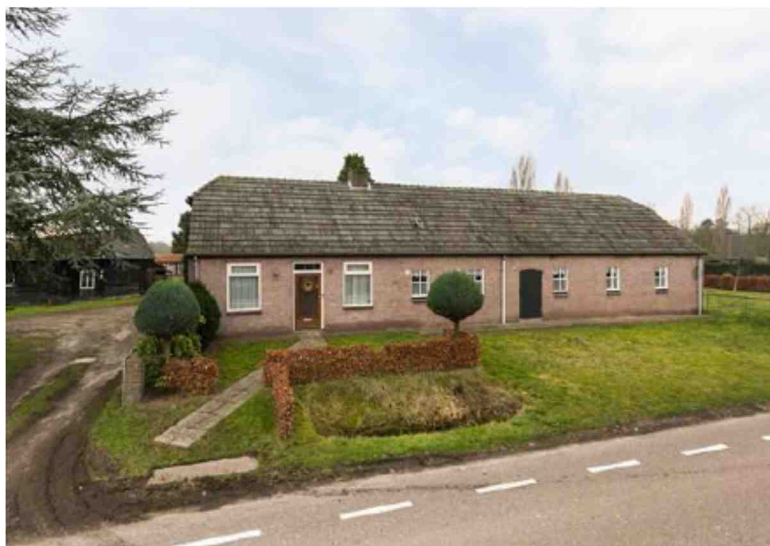
12 Voorgevel hoofdgebouw

De voorgevel van het hoofdgebouw is opgetrokken in een moderne kalkrijke waalformaat baksteen en uitgevoerd met halfsteens spouwmuren. Het binnenblad is opgetrokken uit witte kalkzandsteen. De voorgevel is in haar geheel in de periode rond 1972 vervangen. Ook de kozijnen, ramen, deuren en betonnen stalramen zijn in dezelfde tijd vervangen.

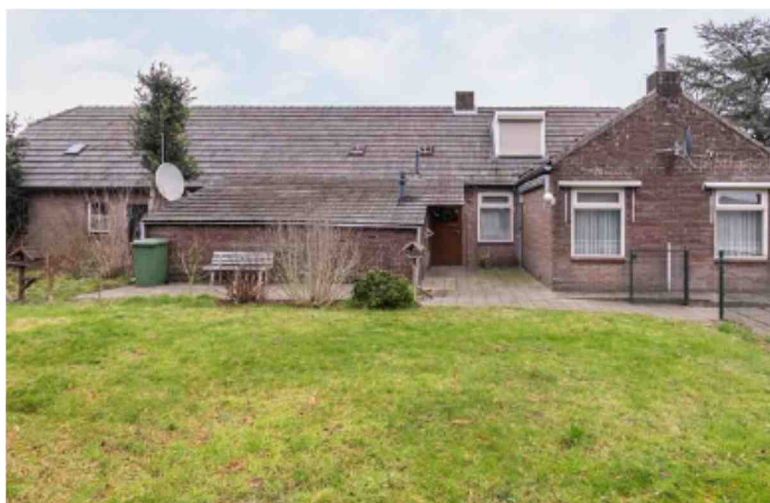
13 Achtergevel hoofdgebouw

In de achtergevel zijn bouwsporen uit verschillende perioden zichtbaar. De aanbouw aan de rechterzijde (zuidkant) uit 1968 is uitgevoerd met halfsteens spouwmuren met rode waalformaat baksteen. In de zone tussen deze aanbouw en de lage aanbouw met lessenaarsdak zijn sporen van meerdere ingrepen zichtbaar. Hier en daar zijn fragmenten van de oudere gevel zichtbaar, maar worden hoofdzakelijk gekenmerkt door de moderne gevelinvulling.

De gevels van de lage aanbouw zijn eveneens een patchwork van verschillende bouwfasen, latere invullingen en wijzigingen. Hierin zijn twee oudere negentiende-eeuwse kozijnen aangebracht die waarschijnlijk zijn hergebruikt. Bouwsporen die wijzen in de richting van het voormalige bakhuis zijn niet duidelijk te onderscheiden. Wel is aan de binnenzijde van de aanbouw een gedeelte van de gevel uit 1869 van het hoofdgebouw zichtbaar waarin zich een half rond, later dichtgezette gevelopening bevindt. Dit gedeelte bevond zich voorheen aan de buitenzijde..

Het gedeelte van de achtergevel aan de linkerzijde (noordkant) betreft eenzelfde zoals de in de periode rond 1972 vervangen voorgevel.

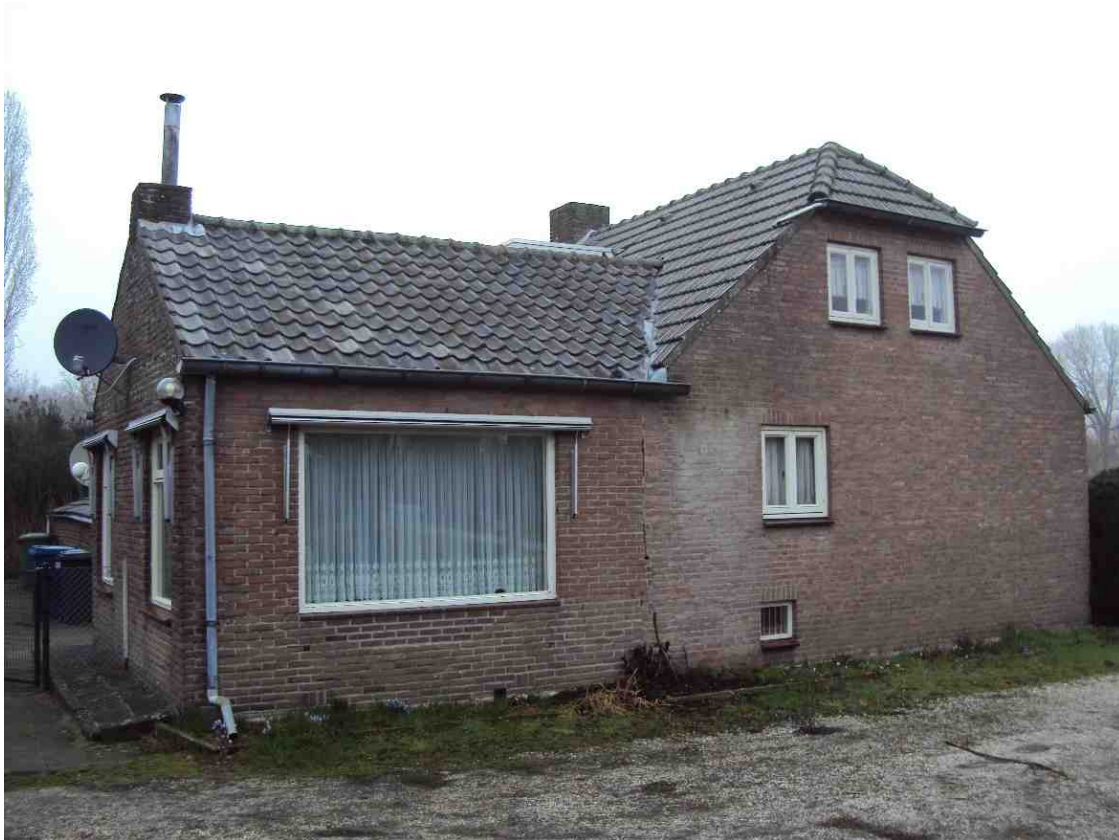
De kopgevel aan de zuidkant is in de periode rond 1972 geheel nieuw opgetrokken en sluit aan bij de uitvoering van de voorgevel. Kozijnen en ramen zijn onmiskenbaar uit dezelfde periode en voorzien van keramische raamdorpelstenen. Het kleine kelderraampje is voorzien van ijzeren diefijzers. Een duidelijke bouwnaad is zichtbaar tussen de kopgevel en de aanbouw uit 1968.

14 Zuidelijke kopgevel met aanbouw uit 1968

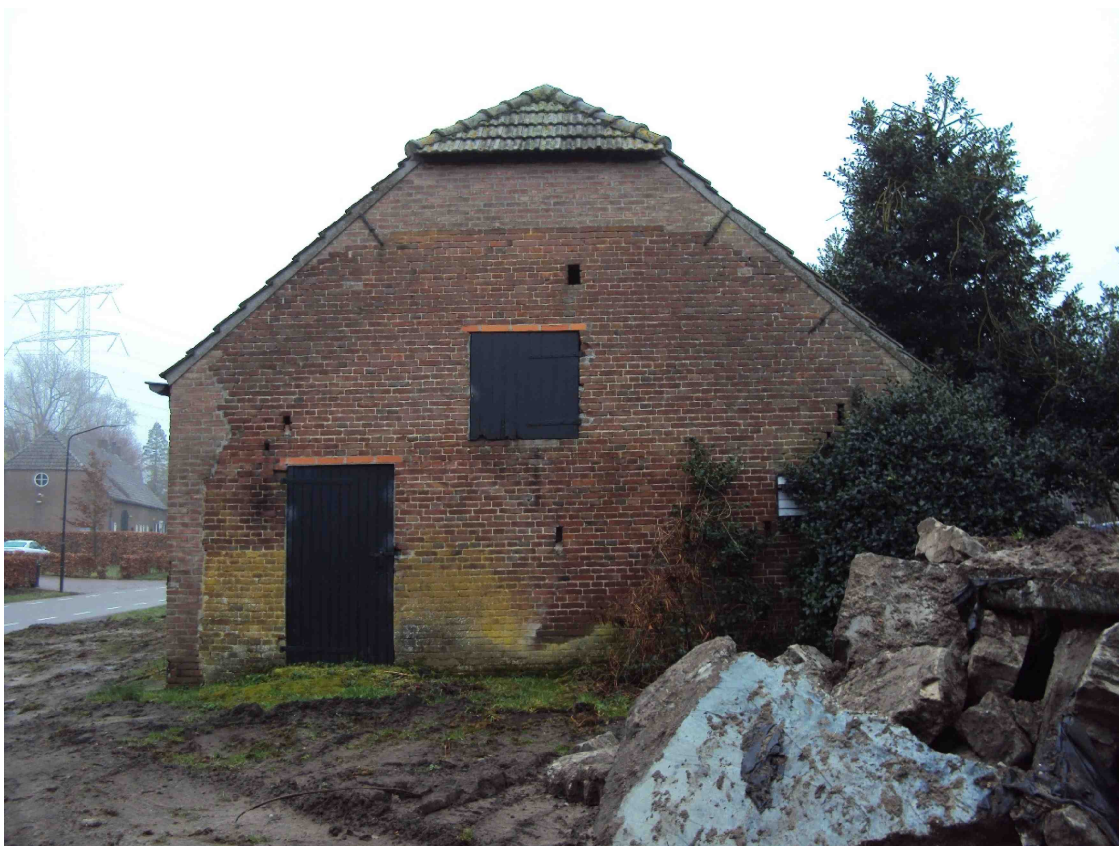
De kopgevel aan de noordkant is beduidend ouder en opgetrokken uit een rode waalformaat baksteen in steensdik kruisverband. In de gevel zijn meerdere, in de bouwtijd aangebrachte, ventilatieopeningen aangebracht (halve steen of klezoor breed, drie lagen hoog). In de gevel zijn later openingen gemaakt voor een deur en luik waarboven een moderne staltonlatei is geplaatst. In de periode rond 1972 is de top van de gevel boven de tweede gording opnieuw opgemetseld in halfsteens verband.

15 Noordelijke kopgevel met restanten bouwmuur uit periode 1881

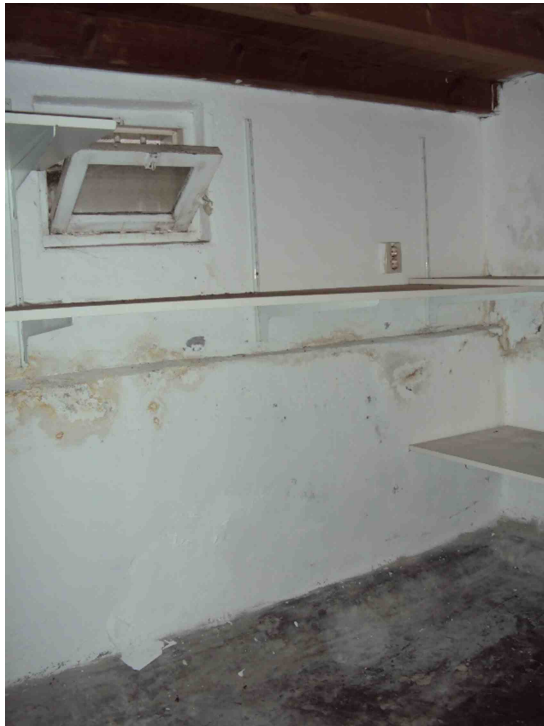
18 Links de kelder onder de opkamer.

indeling – Onder de opkamer aan de zuidkant van het hoofdgebouw bevindt zich een voor boerderijen van dit type gebruikelijke kelder. De kelder wordt betreden via een stenen trap in de keuken.

constructie – De kelder is uitgevoerd met een betonvloer. De buitenmuur kraagt onder maaiveld uit. Er is zijn geen gewelven in het plafond aanwezig. De vloer van de bovenliggende opkamer is in de periode rond 1972 vervangen door een grenen balklaag met vloerbeschot.

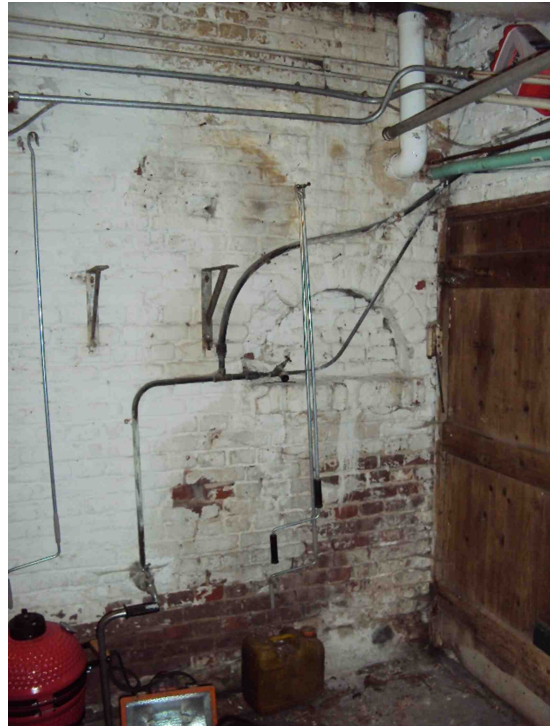
19 rechts de restanten van achtergevel 1869 met dichtgezet half rond stalraam

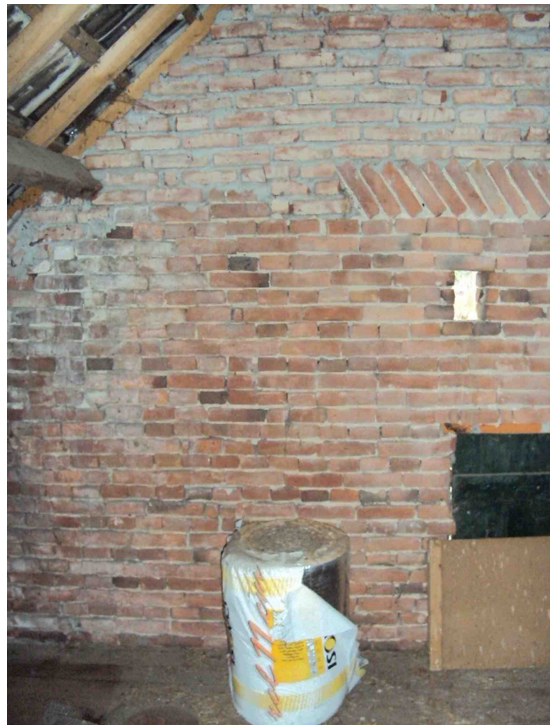
21 De opnieuw in 1972 opgemetselde top van de noordelijke kopgevel. Daaronder de restanten van de kopgevel uit 1881.

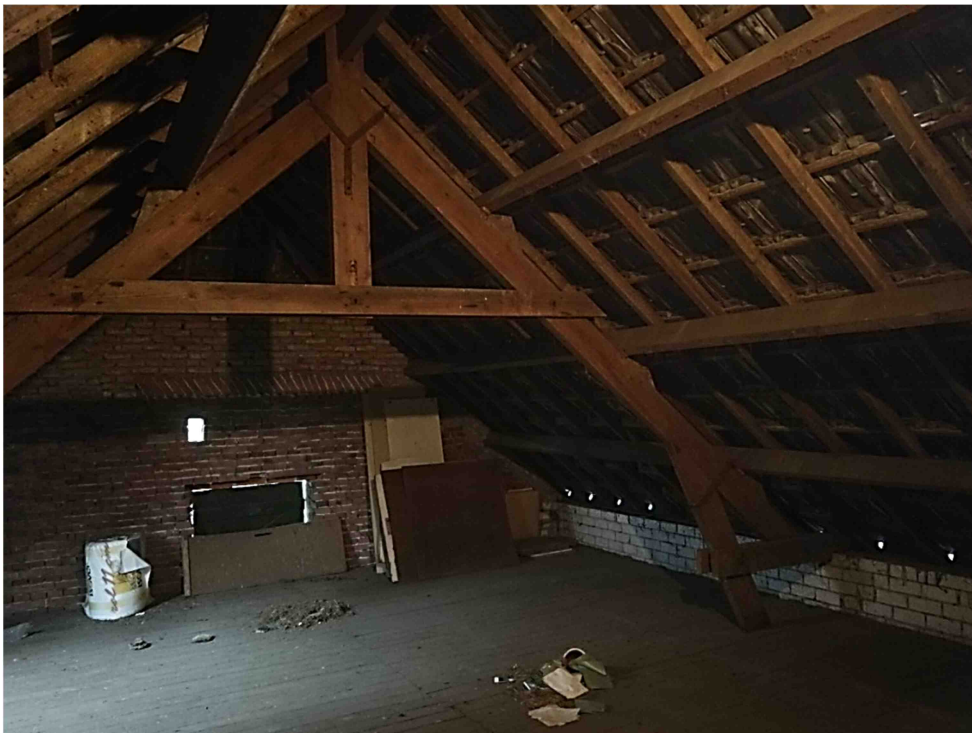
constructie – Vloerbeschot, spanten en kapconstructie is volledig vervangen in de periode 1972.

22 Spant, kapconstructie en kalkzandstenen binnenspouwblad uit periode 1972. Restanten van kopgevel aan de noordzijde uit periode 1882.
