## Rapportage asbestinventarisatie

**woning  
Lieshoutseweg 49 te Nuenen.**

**Rapportage: GS-A-3703**

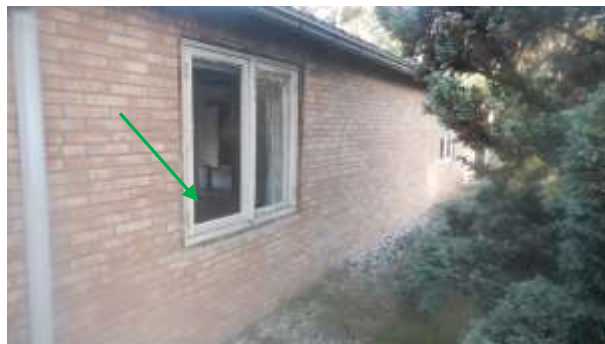
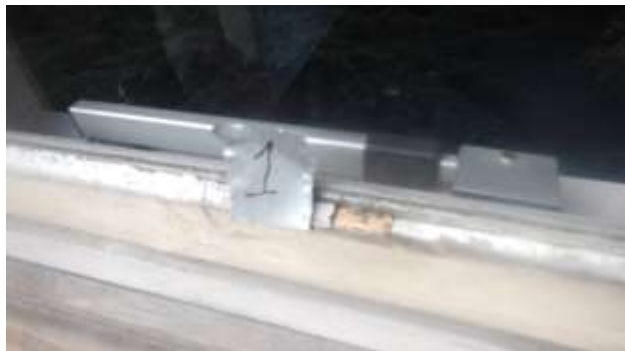
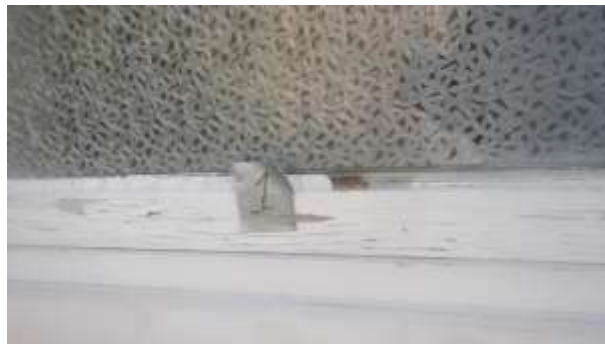
| Bronnr. | Toepassing | Locatie | Hoeveelheid | Bevestiging | Analyse |
|---|---|---|---|---|---|
| BR01 | Beglazingskit | Kozijnen woning | 7 stuks | Gesmeerd | Niet aantoonbaar<br>< 0,1 % |

| Monsternummer | MM01, analyse 2011-3020 |

| Conclusie en<br>aanbeveling: | Bij analyse is geen asbest aangetoond. |

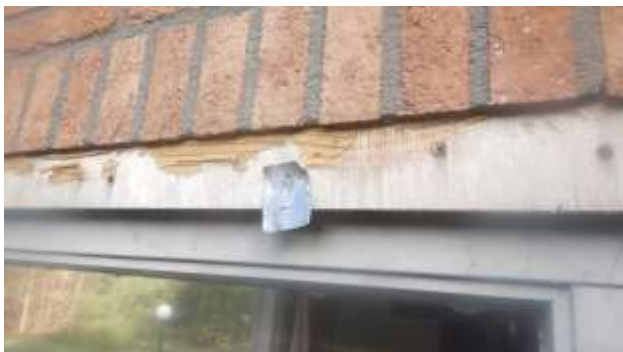
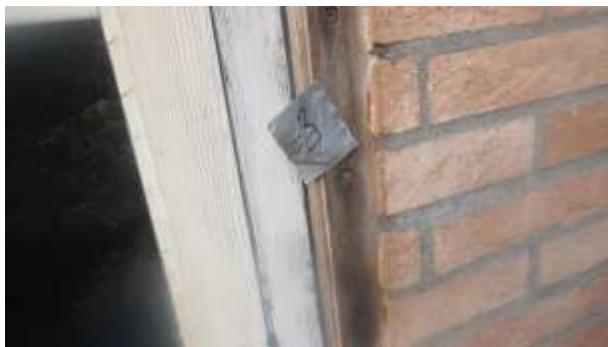
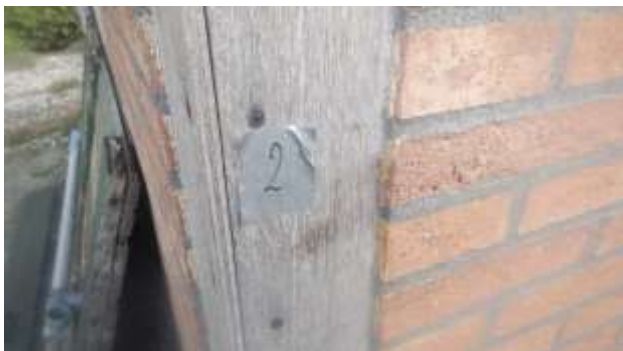
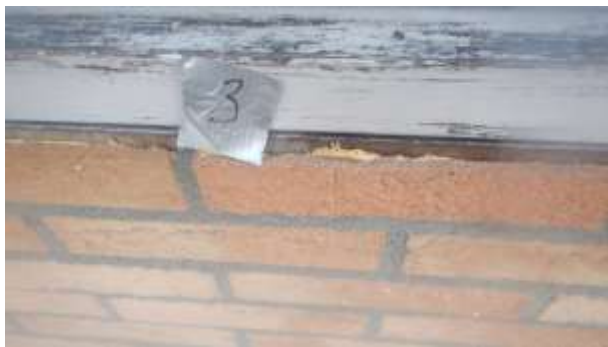
| Bronnr. | Toepassing | Locatie | Hoeveelheid | Bevestiging | Analyse |
|---|---|---|---|---|---|
| BR02 | Lijm, steenstrips<br>buitengevels | Gevels woning | 85 m <sup>2</sup> | Gelijmd | Niet aantoonbaar<br>< 0,1 % |

| Monsternummer | MM02 + MM03,<br>analyse 2011-3020 | |

| Conclusie en<br>aanbeveling: | Bij analyse is geen asbest aangetoond. |

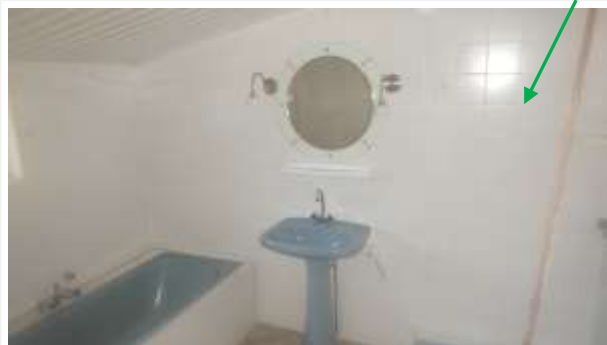
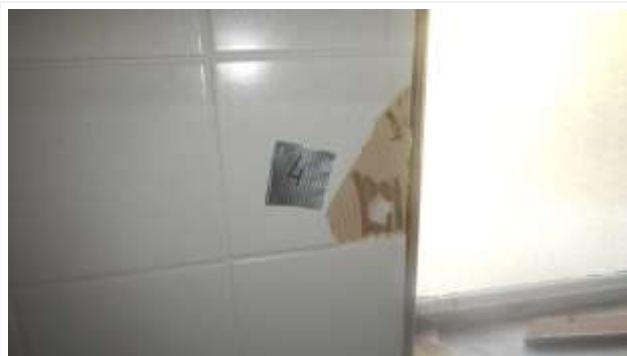
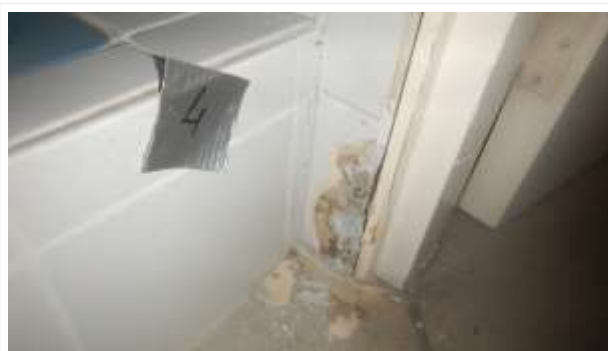
| Bronnr. | Toepassing | Locatie | Hoeveelheid | Bevestiging | Analyse |
|---|---|---|---|---|---|
| BR03 | Tegellijm | Badkamer woning | 18 m <sup>2</sup> | Gelijmd | Niet aantoonbaar<br>< 0,1 % |

| Monsternummer | MM04, analyse 2011-3020 |

| Conclusie en<br>aanbeveling: | Bij analyse is geen asbest aangetoond. |
