# **Redengevende omschrijving boerderij**

**Rullen 11**

**gemeente Nuenen**

**drs. Annélien van Kuilenburg**

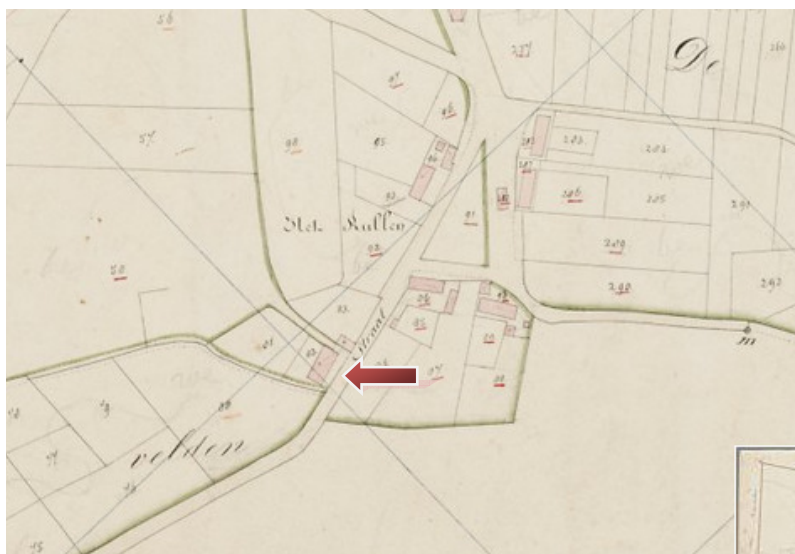
*Het buurtschap Rullen op het Kadastraal Minuutplan, 1811-1832, Nuenen, Gerwen en Nederwetten, sectie B, blad 01. Bron [watwaswaar.nl](http://watwaswaar.nl). N.B. Het kaartbeeld is gedraaid ten opzichte van de werkelijkheid.*

Op het Kadastraal Minuutplan 1811-1832 is het buurtschap Rullen ingetekend. Er zijn tenminste zes boerderijen met bijgebouwen herkenbaar. Op de plaats van Rullen 11 is al een boerderij met schuur ingetekend. Het betreft waarschijnlijk een oudere voorganger van de huidige boerderij.

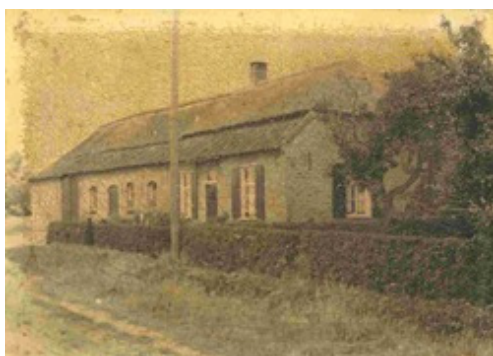
*Historische foto van Rullen 11. Bron: [www.thuisinbrabant.nl](http://www.thuisinbrabant.nl).*

De Topografische Kaart van 1900 laat een boerderij op dezelfde plaats zien. Gezien het feit dat de huidige boerderij van het type langgevel is, dat wil zeggen dat alle gevelopeningen in de lange gevel zitten, en op basis van onderstaande foto, dateert het object waarschijnlijk uit het laatste kwart van de negentiende eeuw. Een precieze datering van het object is lastig te geven, gezien het ontbreken van een zichtbare gebintconstructie en de pleisterlaag op de gevels.

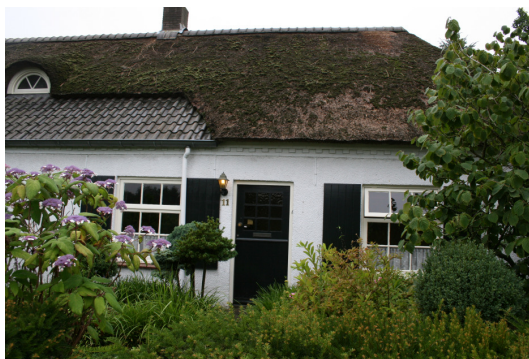
Met de voorgevel wordt de lange gevel aan de straatzijde bedoeld. Deze bevat links het oorspronkelijke bedrijfs gedeelte en rechts het woongedeelte. Ter hoogte van het woongedeelte aan het uiteinde van de gevel een gemetselde tandlijst zichtbaar. Het woongedeelte bevat een voordeur in het midden met aan weerszijden een venster. Zowel de voordeur als de vensters zijn vernieuwd. De gevel wordt beëindigd met een gemetselde bloklijst. Het voormalige bedrijfs gedeelte aan de linkerzijde bevat van links naar rechts: een licht getoogd stalvenster, een grote glazen pui op de plaats waar ooit de deeldeuren gezeten moeten hebben. Alle vensters zijn vernieuwd.

*Voorgevel woonhuis gedeelte*

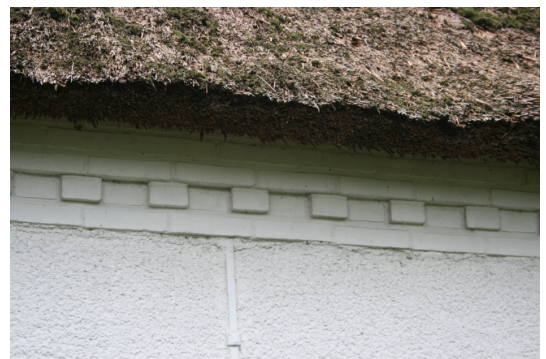
*Bloklijst*

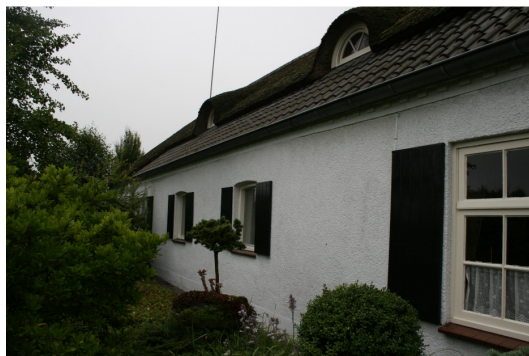
*Voorgevel*

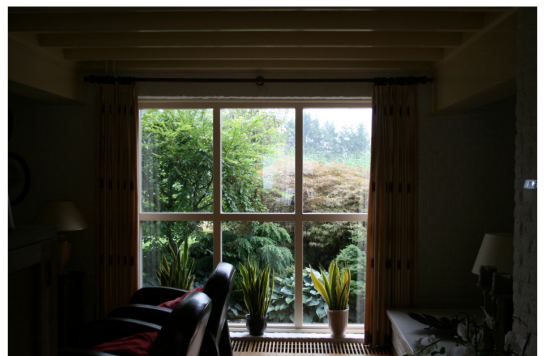
*Plaats van de staldeuren vanuit het interieur*

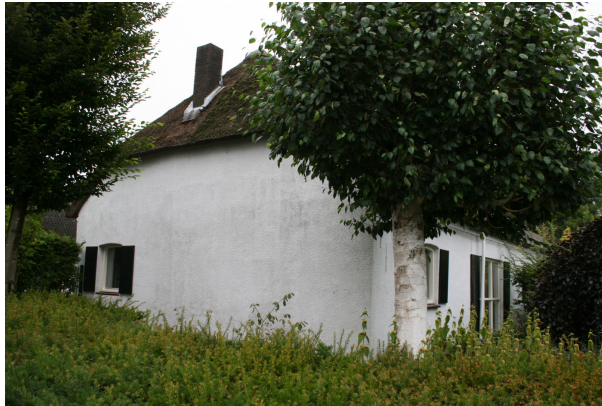
De linkerzijgevel betreft de kopgevel van het oorspronkelijke bedrijfsgedeelte. De gevel bevat geheel links een klein venster. De gehele gevel is gepleisterd.

*Linkerzijgevel*

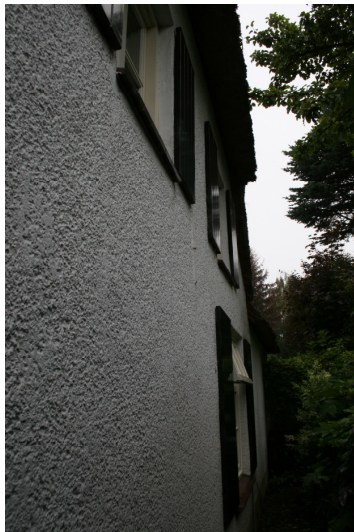
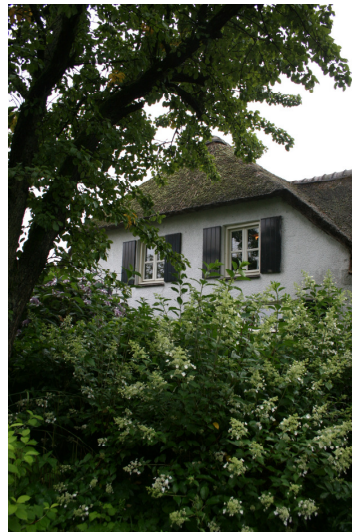
Het betreft de kopgevel van het woongedeelte. De gevel is geheel gepleisterd. De gevel bezit op de begane grond een vernieuwd venster met luiken en op de verdieping twee identieke vensters met houten luiken. Alle vensters in deze gevel zijn vernieuwd.

*Rechterzijgevel*

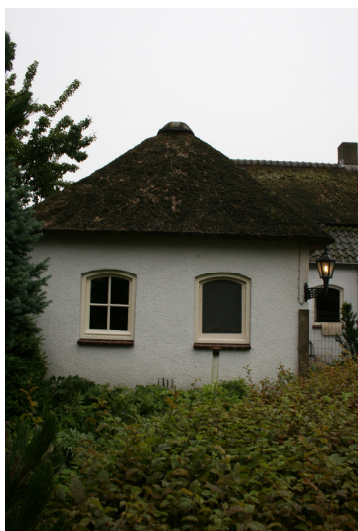
Links is tegen de achtergevel zit het dwarshuis. De kopgevel hiervan heeft twee getoogde vensters, welke zijn vernieuwd. Het hoofdvolume bevat van links naar rechts een getoogd stalvenster, een aangebouwd volume onder een lessenaardak met twee halfronde drieruits stalvensters, een getoogde deur, twee getoogde stalvensters, een met glas dichtgezette getoogde staldeur en nog een getoogd stalvenster. Alle gevelopeningen in de achtergevel zijn vernieuwd. Omdat de gevel is gepleisterd, is niet te zeggen in hoeverre de openingen op de oorspronkelijke plaats zitten en welke ingrepen er hebben plaatsgevonden in het muurwerk. Ter hoogte van de balklaag is een aantal muurankers zichtbaar.

*Achtergevel*

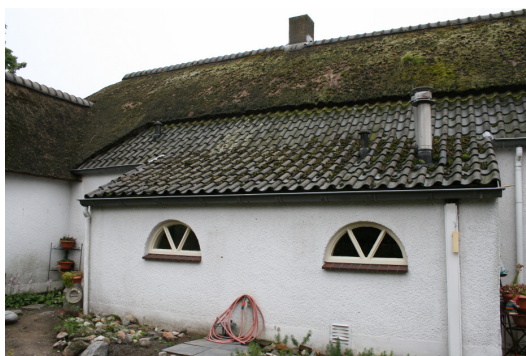
*Uitbouw onder lessenaardak achtergevel*

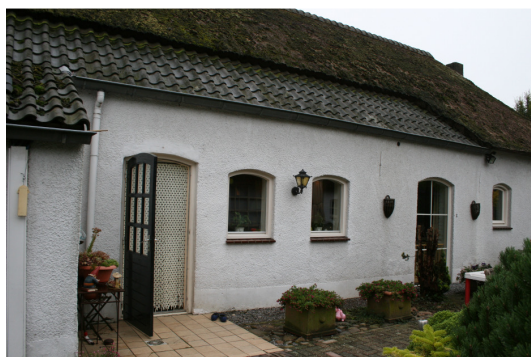
*Oorspronkelijk bedrijfsgedeelte*

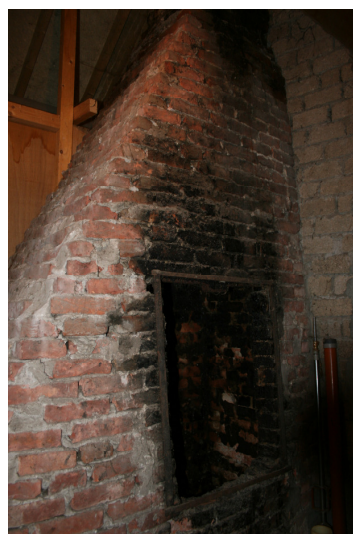
Het interieur bevat vrijwel geen oorspronkelijke bouwsporen en materialen. Bovendien is de oorspronkelijke indeling van het woonhuis en bedrijfsgedeelte gewijzigd waardoor de oorspronkelijke indeling niet meer afleesbaar is. De haard (schouw) is verdwenen. Op de verdieping is nog een gedeelte van het rookkanaal met hamluik intact gebleven. De kapconstructie is geheel vernieuwd.

*Rookkanaal*

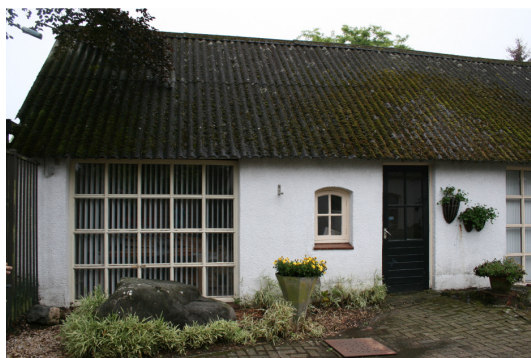
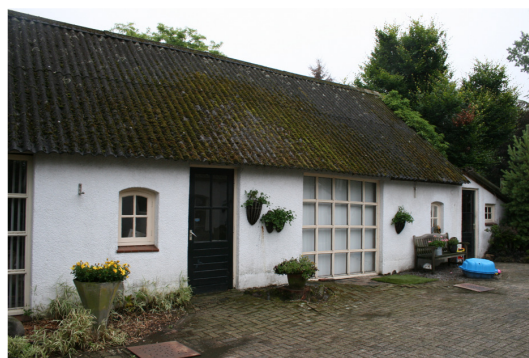
De **voorgevel** bezit van links naar rechts bevat een grote glazen pui, een getoogd stalvenster, een loopdeur, nog een glazen pui en nog een getoogd venster en een loopdeur en een klein venster. De gevel is geheel gepleisterd, waardoor niet afleesbaar is of de openingen op de oorspronkelijke plaats zitten. Tevens zijn alle vensters en deuren vernieuwd. Op de plaats van de twee grote puien hebben mogelijk staldeuren gezeten.

*Voorgevel*

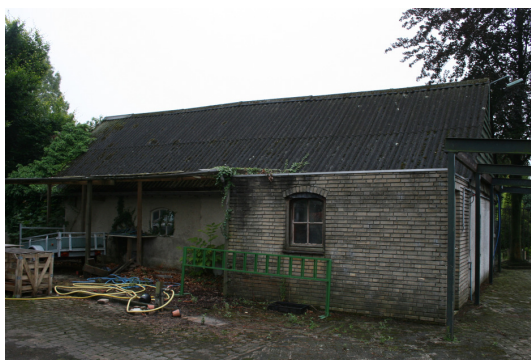
De **achtergevel** is voorzien van een grijze stucpleisterlaag. Links zit een oorspronkelijk getoogd zesruits stalvenster van beton. De aanbouw is opgetrokken in baksteen en bevat aan de achterzijde een vierruits venster onder een rollaag.

*Achtergevel*

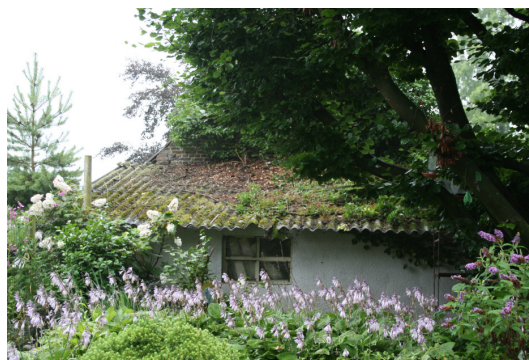
De **rechterzijgevel** bevat onder het lessenaarsdak een vierruits venster, mogelijk van beton. De topgevel van het hoofdvolume laat het oorspronkelijk metselwerk zien.

*Rechterzijgevel*
