**Verkennend-, nader- en actualiserend  
bodemonderzoek  
Kerkstraat 3, 5 en 7  
Nuenen**

Kerkstraat 3, 5 en 7  
Nuenen

1010/027/ML-01

Nuenen, 23 maart 2011

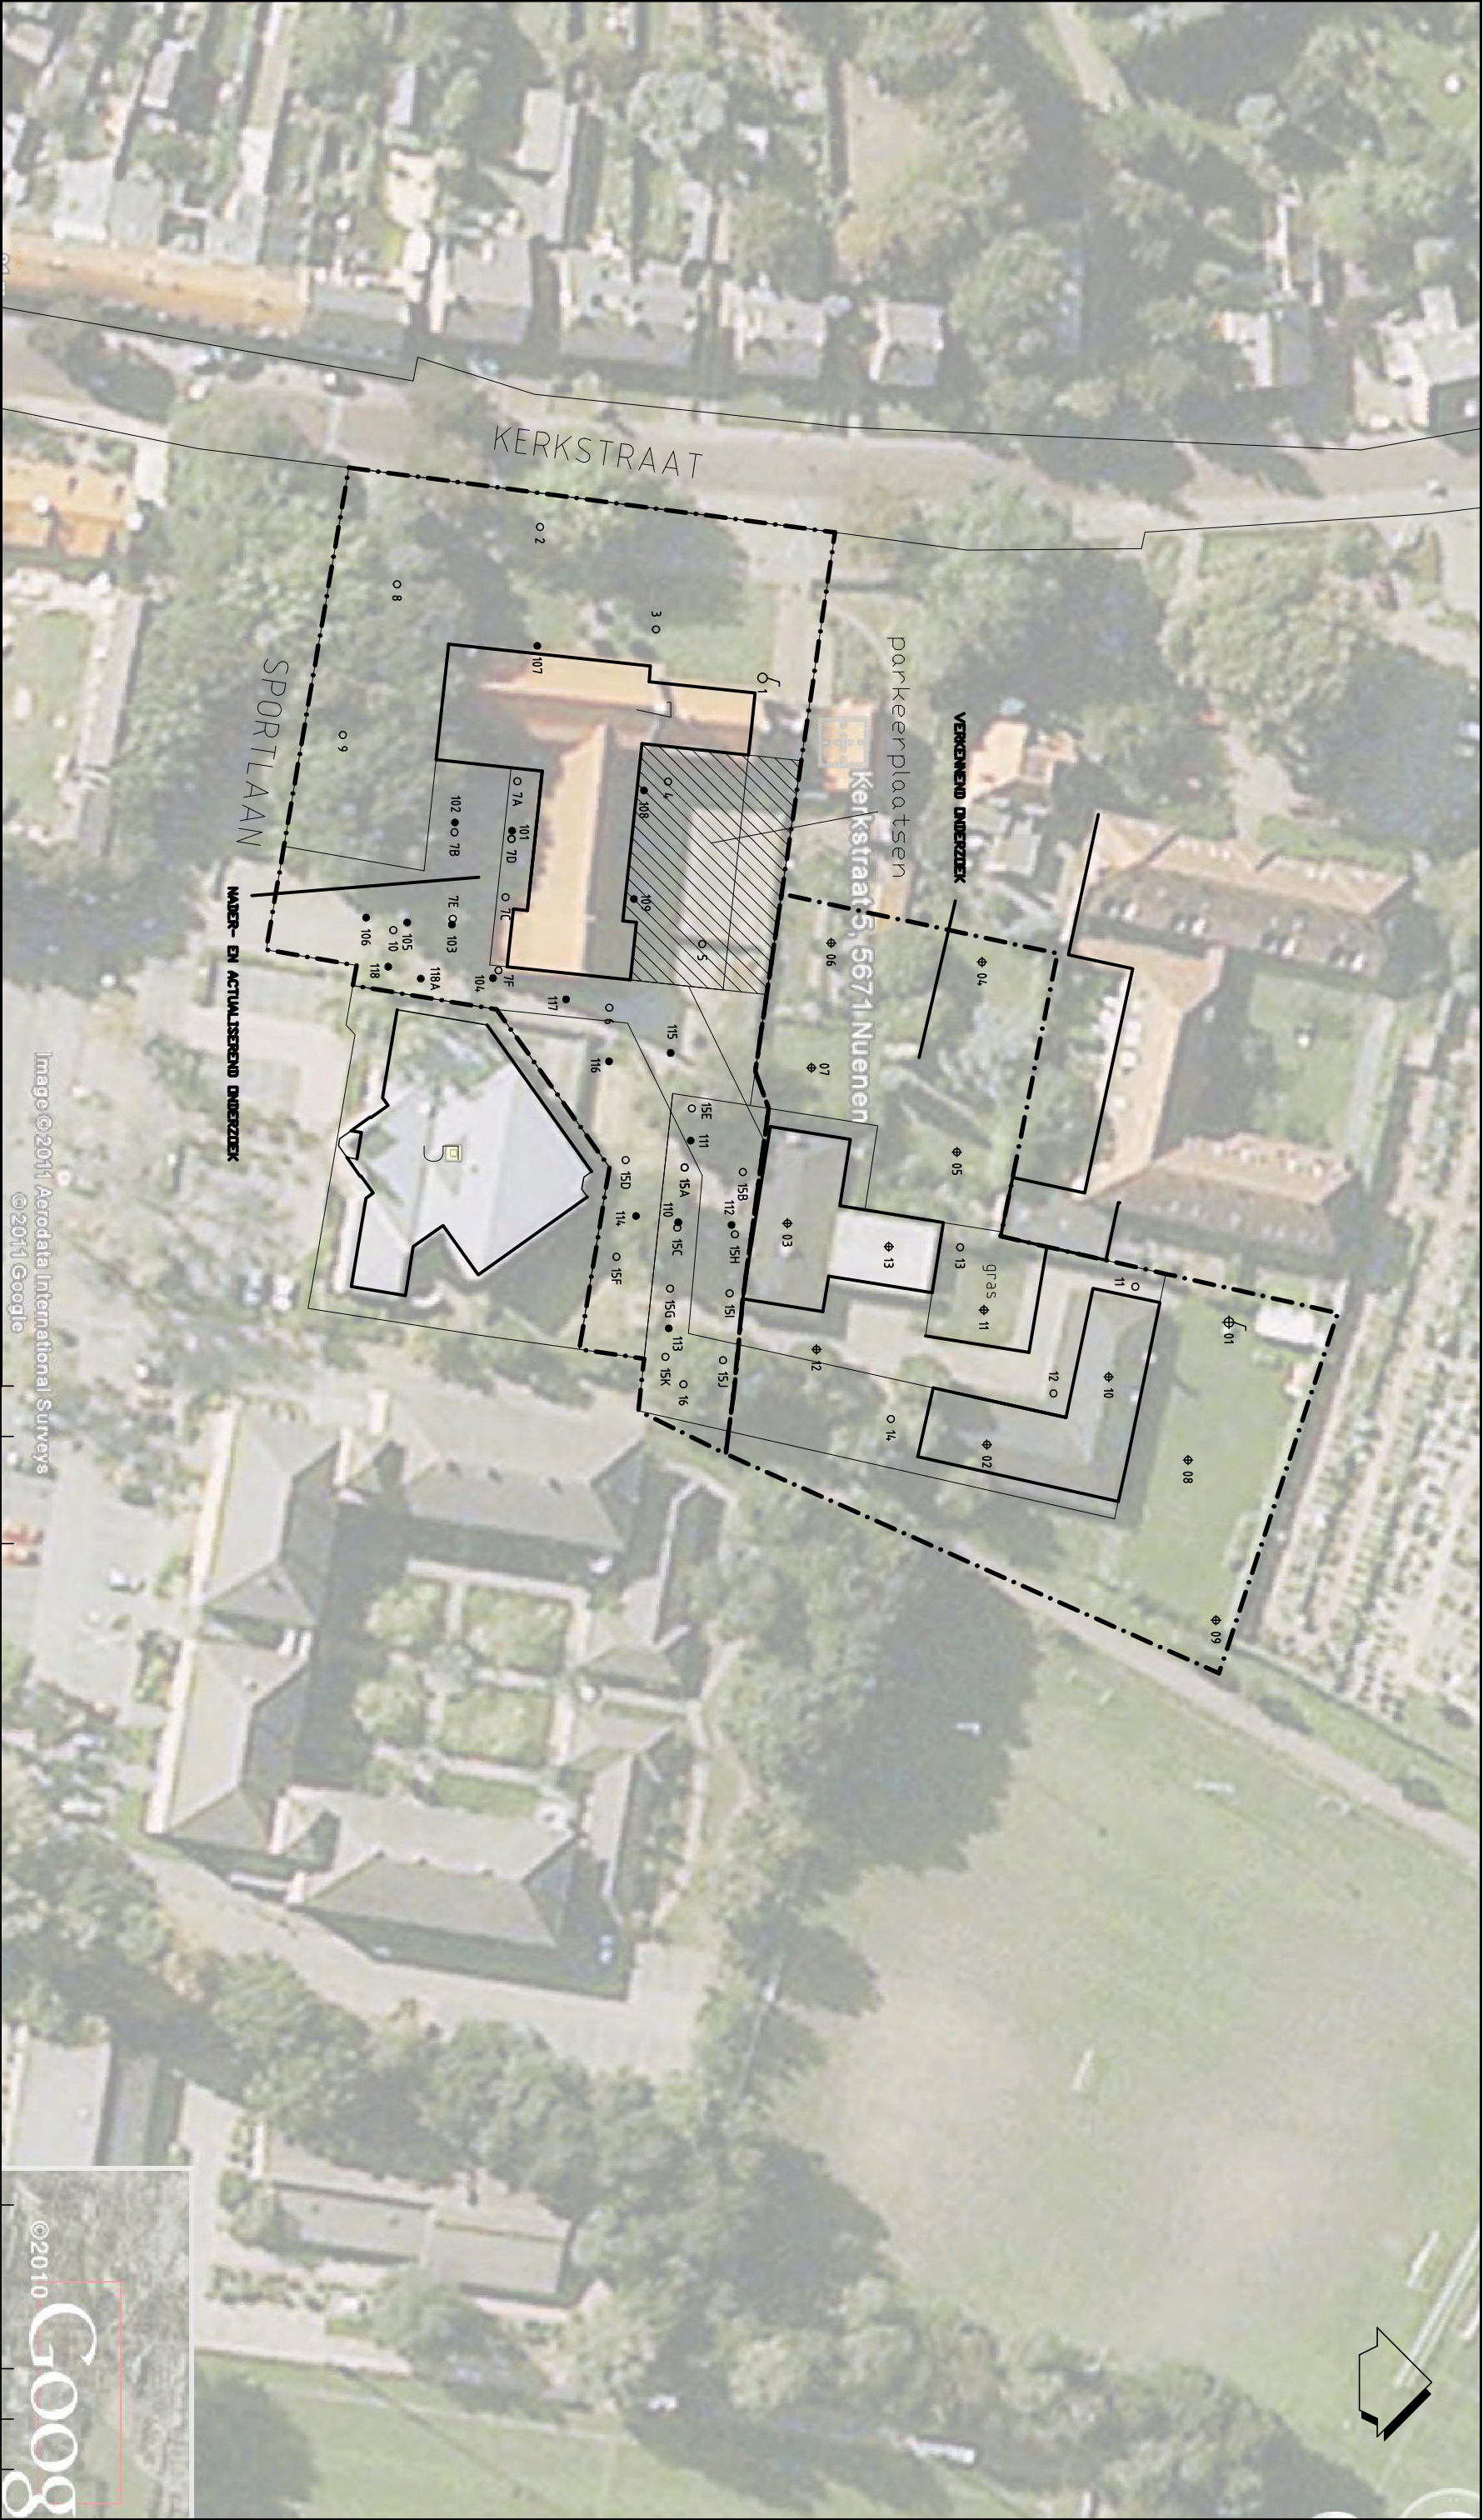
## **BIJLAGE 2: SITUATIETEKENING**

De onderzoekslocatie is gelegen aan de Kerkstraat 3, 5 en 7 te Nuenen. De XY-coördinaten van de onderzoekslocatie zijn: X = 166.340 en Y = 387.017. De topografische ligging is weergegeven in bijlage 1. Een situatietekening is weergegeven in bijlage 2.

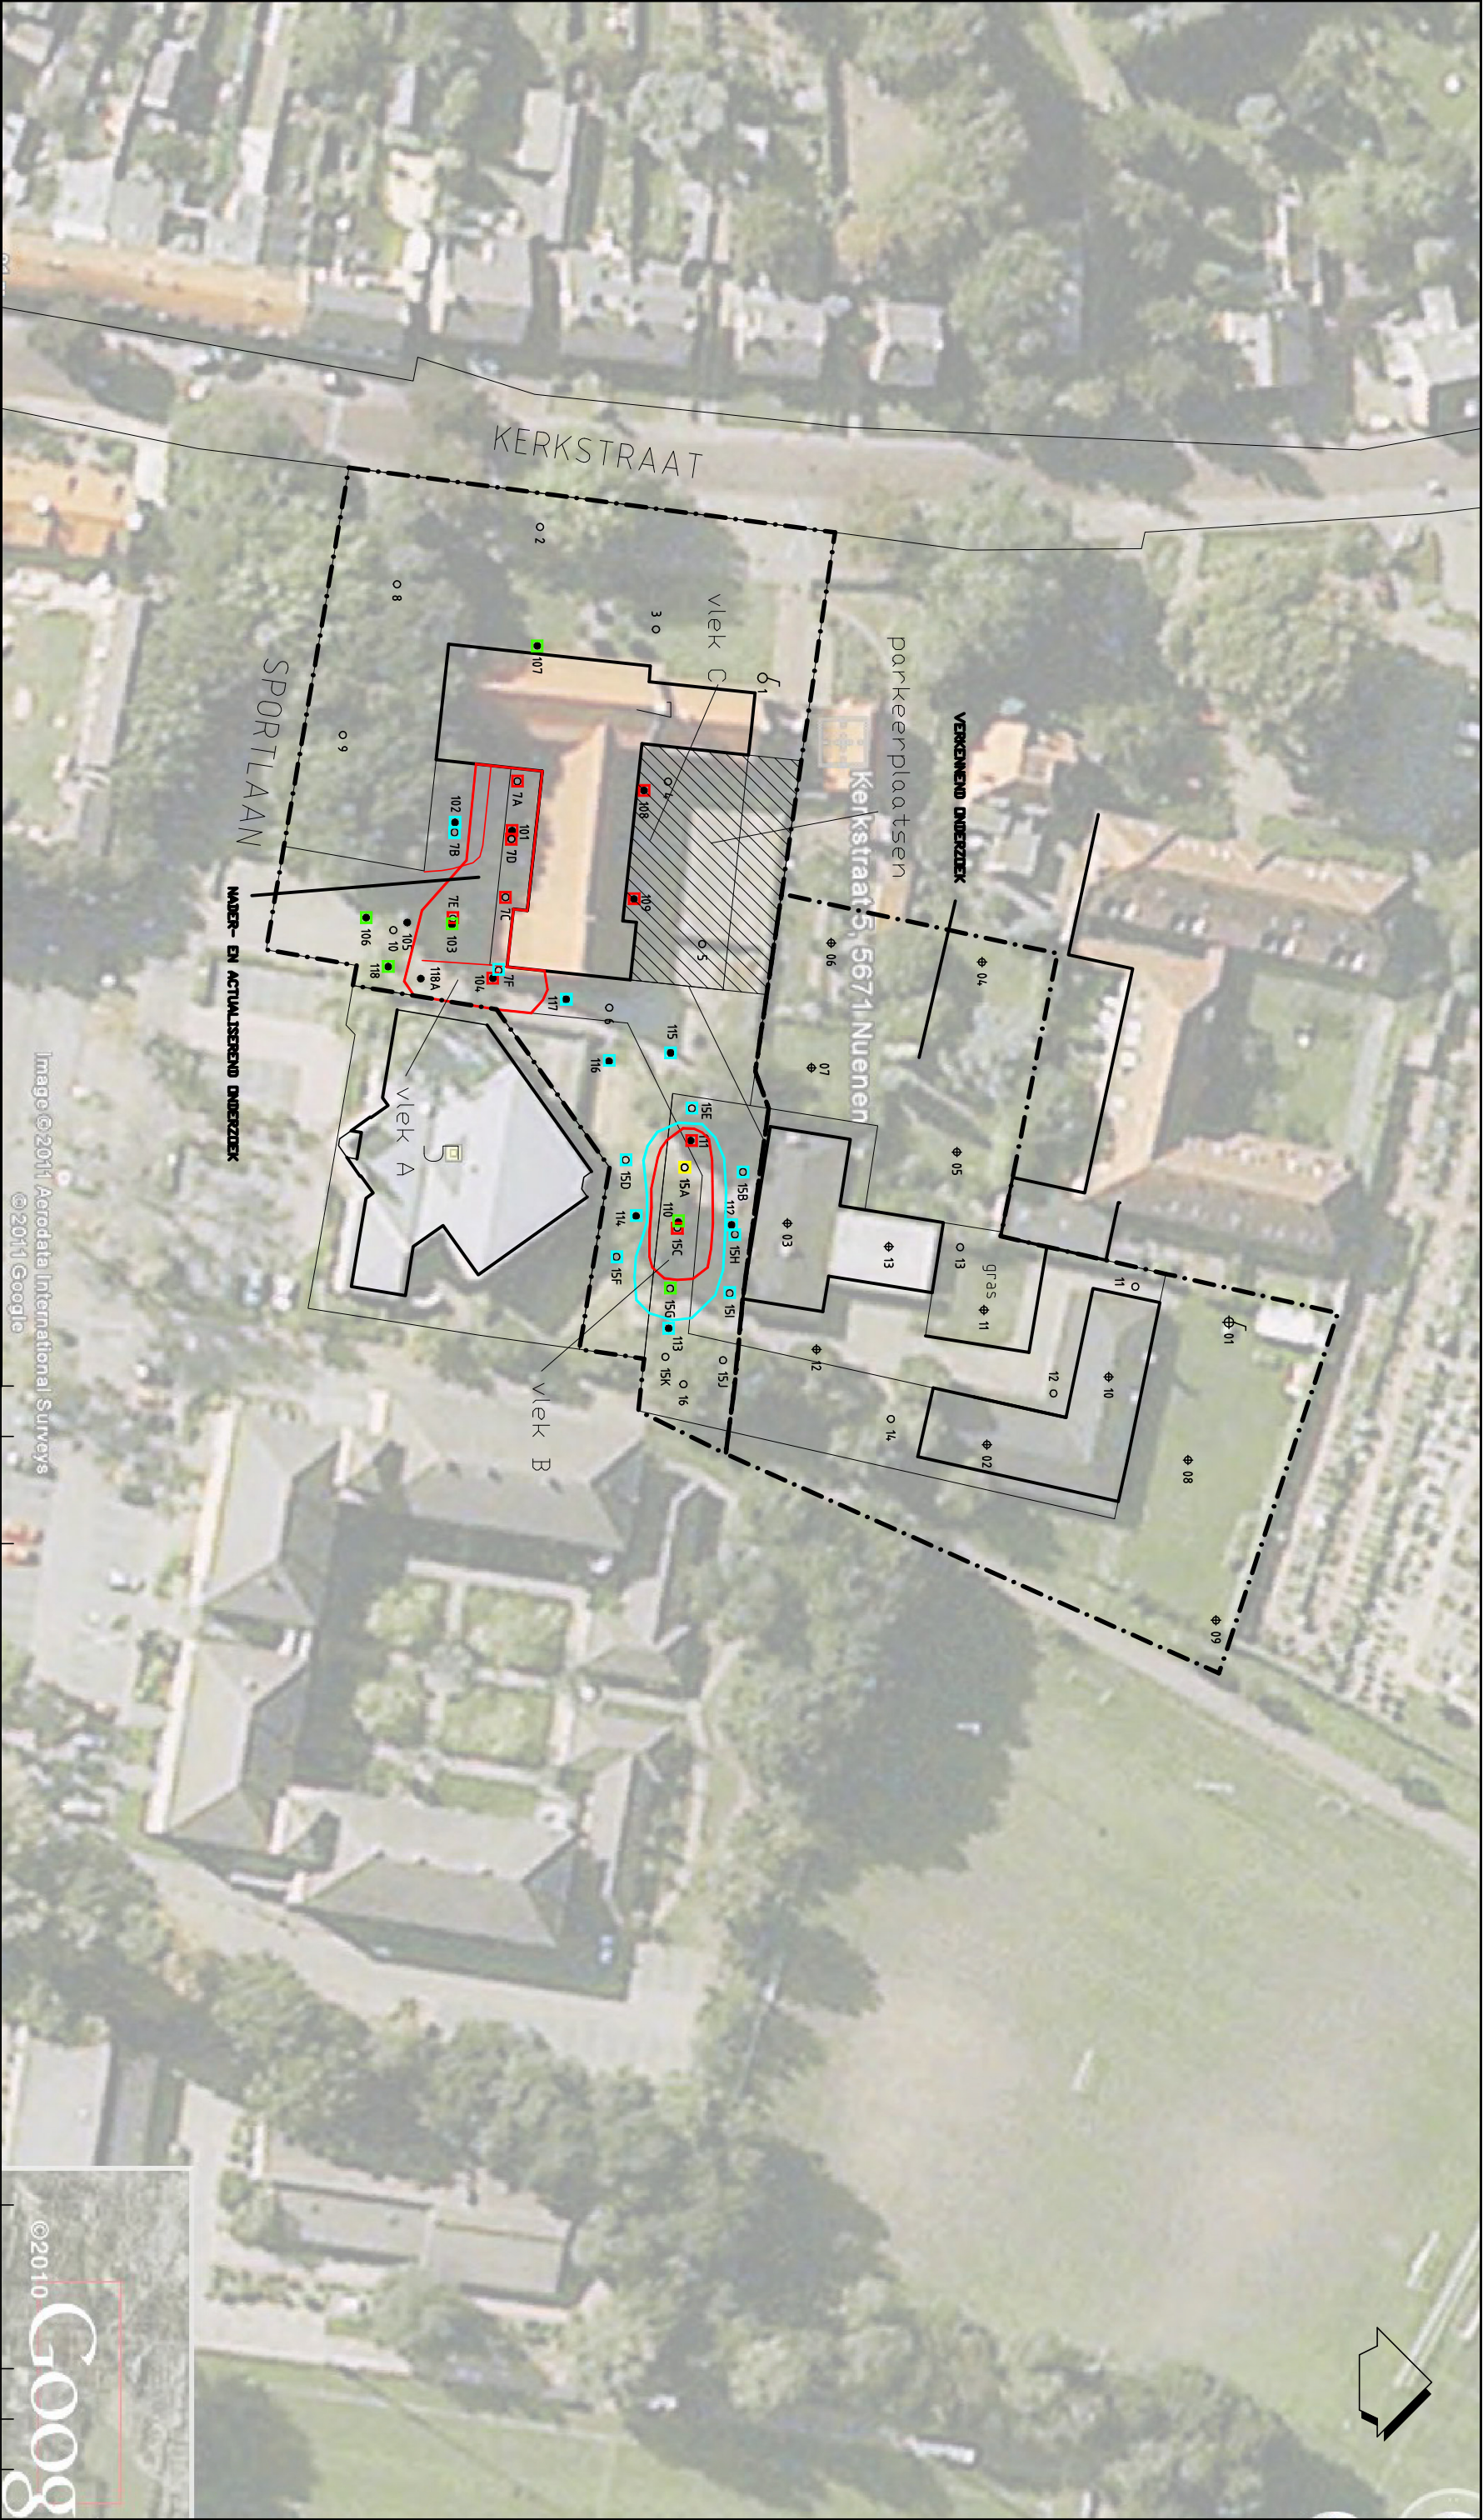
## BIJLAGE 9: VERONTREINIGINGSSITUATIE

- vlek A, direct ten zuiden van De Vank, 150 m<sup>3</sup> sterk verontreinigd;
- vlek B, 20 meter ten noordoosten van De Vank, 60 m<sup>3</sup> sterk verontreinigd;
- vlek C, direct ten noorden van De Vank, omvang onbekend.

Uit het onderzoek blijkt dat de omvang van de sterke verontreinigingen met zware metalen van vlekken A en B in de grond voldoende zijn afgeperkt en geactualiseerd. De omvang van de verontreiniging ter plaatse van vlek C is nog niet volledig afgeperkt.

Gezien de mate en omvang van de verontreinigingen in de grond kan worden afgeleid dat er sprake is van een geval van ernstige bodemverontreiniging. De verontreinigingen zijn vermoedelijk afkomstig van het gebruik van zinkassen op de locatie in het verleden en is waarschijnlijk ontstaan voor 1987.

Ten behoeve van de voorgenomen herontwikkeling zal ter plaatse van de verontreinigingsvlekken A, B en C een grondsanering moeten worden uitgevoerd. Het bevoegd gezag voor de grondsanering is Provincie Noord-Brabant. Voor de sanering kan worden volstaan met het doen van een melding in het kader van het Besluit Uniforme Saneringen (BUS) bij het bevoegd gezag.
