# Cultuur- en bouwhistorische beschrijving

## Beerseweg 6, Oirschot

Cultuurhistorisch Bureau Hüsken en Zoon  
Eindhoven, 22 augustus 2022

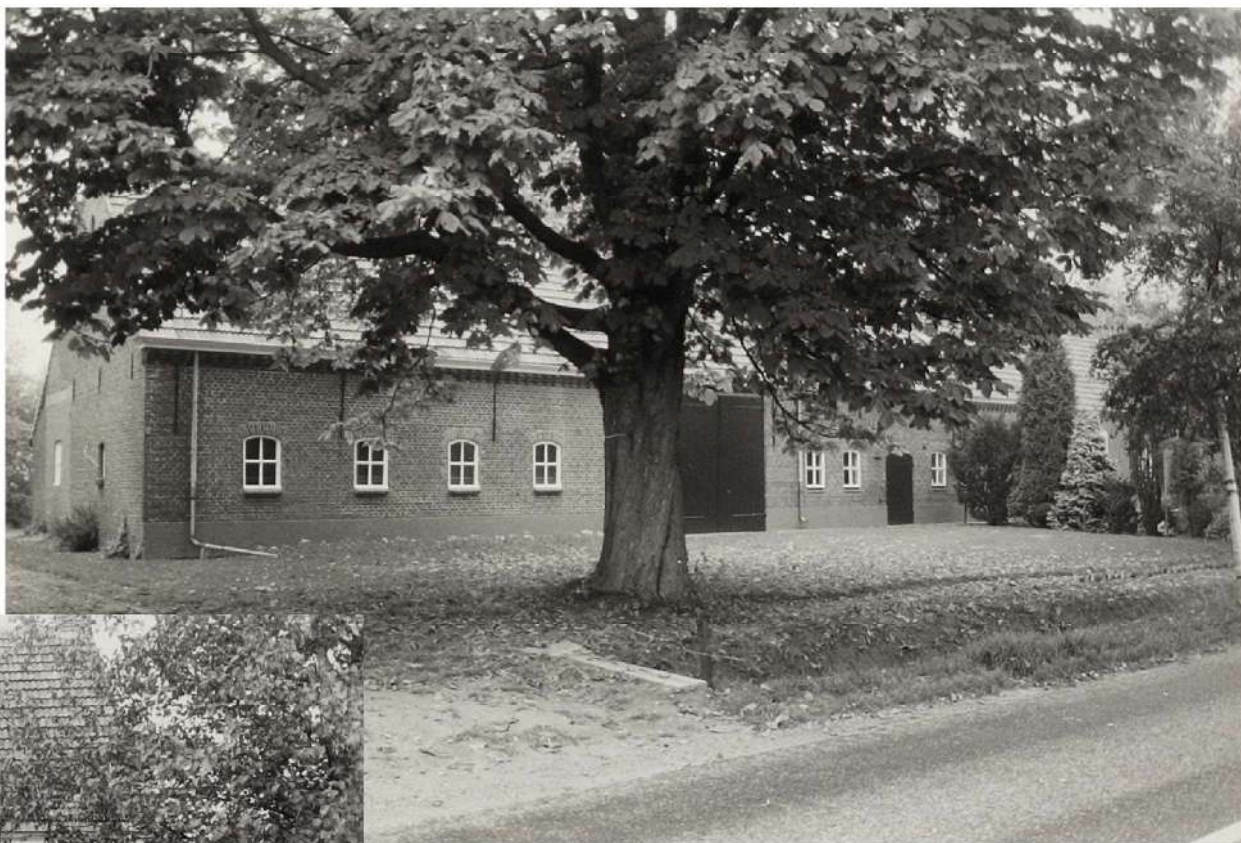
*De boerderij vóór de verbouwingen, in 1986 (foto's: Wies van Leeuwen).*

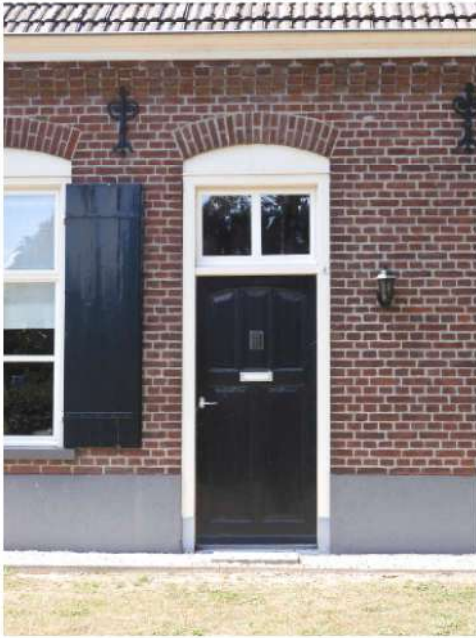
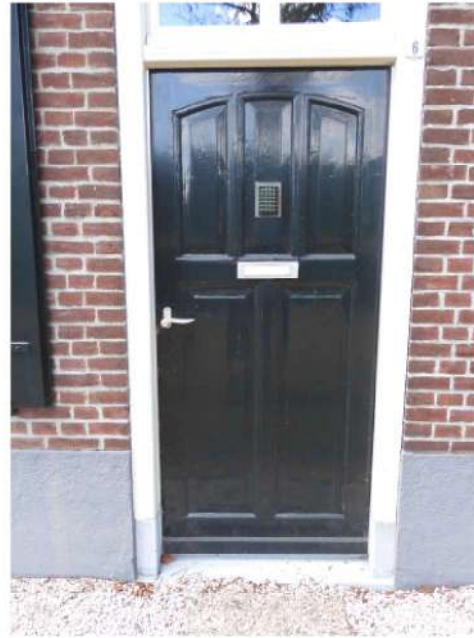
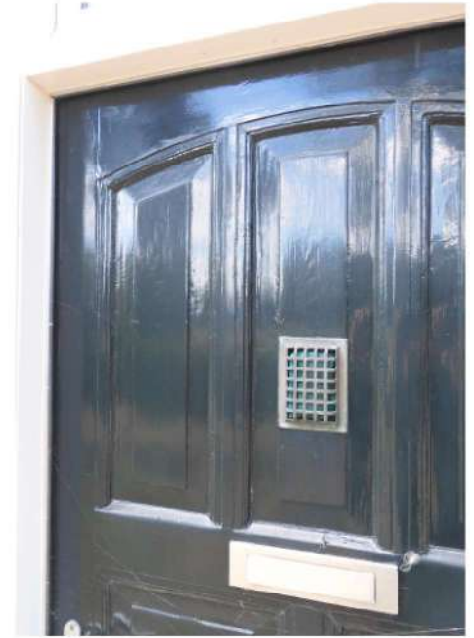
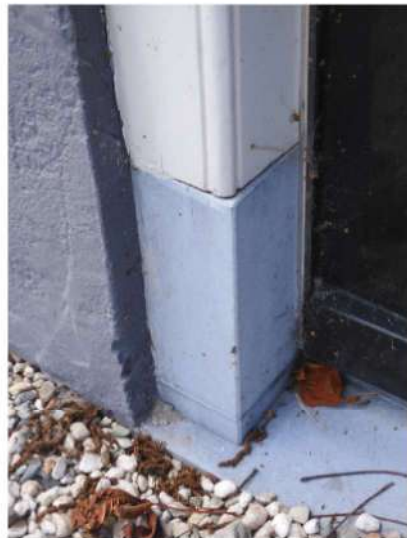
De houten voordeur dateert vermoedelijk nog uit 1920 en is opgebouwd met een vijftal spiegelpanelen.

Onderaan twee rechthoekige verticale panelen, daarboven drie kleinere verticale panelen, die tezamen aan de bovenzijden ervan een segment-boog vormen.

Tot het kozijn behoort ook een houten deurkalf, voorzien van twee horizontale siergleuven. Op de rechterkozijnstijl is een emaille huisnummerbordje "6" geschroefd.

De kozijnstijlen rusten op een hardstenen drempel met relatief hoge hardstenen deurneuten. De drempel en de deurneuten zijn hier na 1986, mogelijk bij de verbouwing van 1990, geplaatst. Boven het bovenlicht is een getoogd houten boogveld geplaatst, met aan de onderzijde een horizontaal geplaatste kraal. Het boogveld wordt overspannen door een steense segmentboog van afwisselend baksteenstrekken en dubbele -koppen.

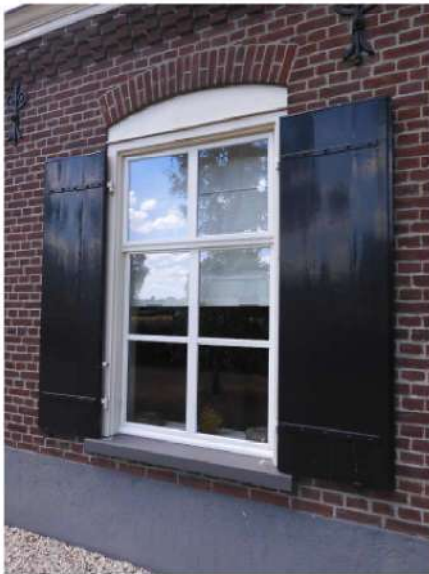
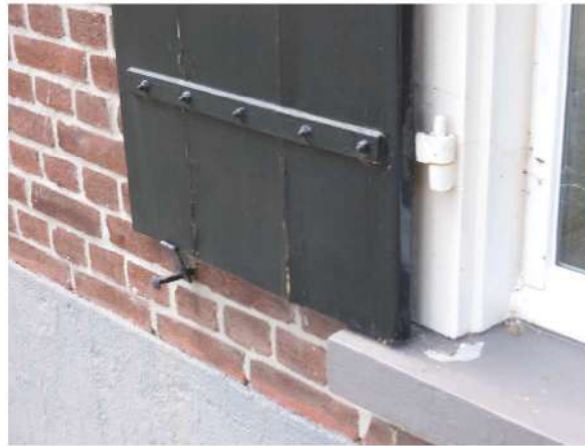
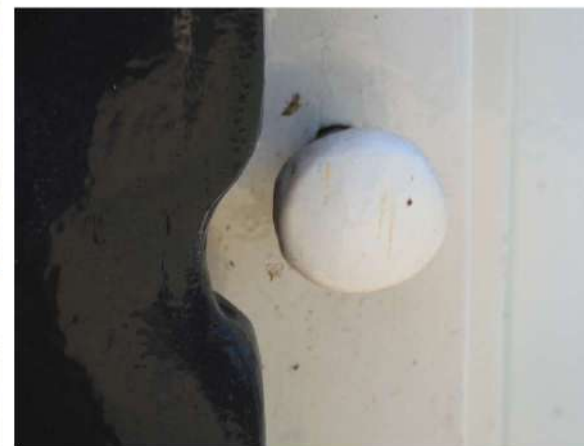
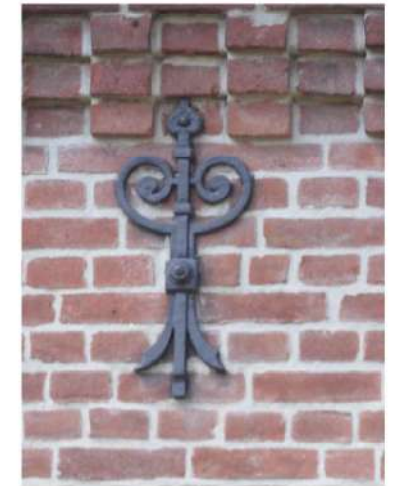
*De schuifraampen.*

Elk van beide vensters naast de voordeur is vergelijkbaar uitgevoerd. Het vierruits onderraam is voorzien van een relatief brede middestijl en dat geldt ook voor het tweerruits bovenraam dat verder naar voren staat. Door het onderste deel van elk van beide linkerkozijnstijlen steekt een metalen schuifraampen met bolle kop, waarmee het onderraam opgehouden kan worden. Onder elk venster een rechte, grijs geschilderde betonnen of gepleisterde bakstenen raamdorpel met oren.

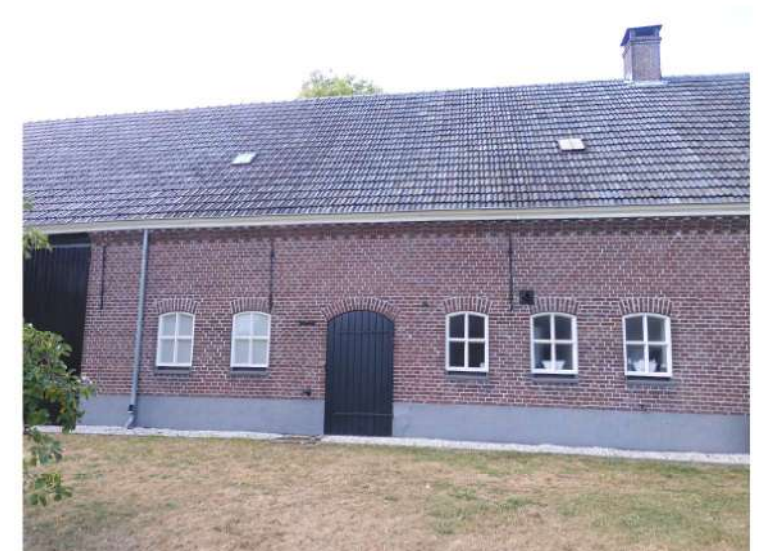
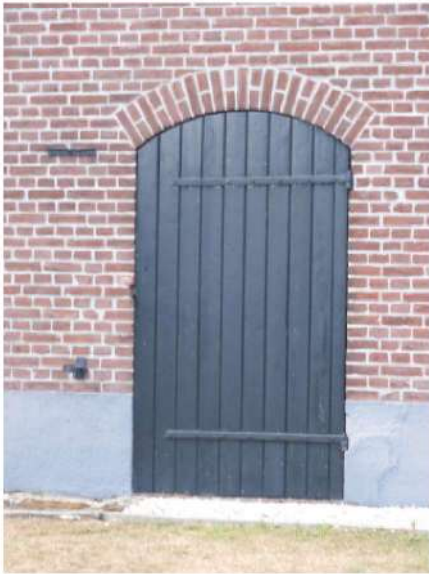
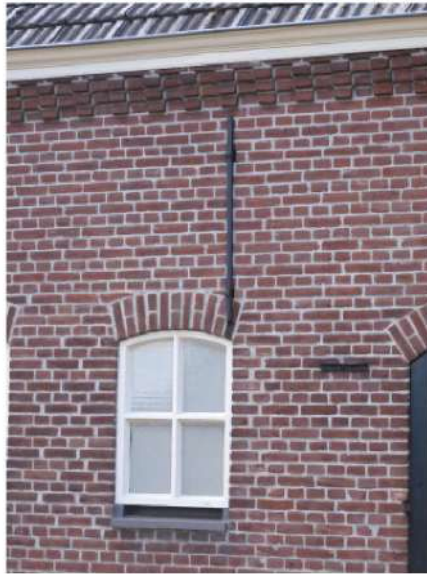
In het middelste deel van de voorgevel staat een getoogde houten loopdeur, voorzien van smeedijzeren gehengen, boven een bakstenen drempel. De deur is overspannen met een steense segmentboog van afwisselend baksteenstrekken en dubbele -koppen. Links van de deur twee getoogde betonnen vierruits stalramen met onder elk raam een grijs geschilderde horizontale ventilatiegleuf en licht uitstekende raamdorpel. De stalramen dateren vermoedelijk uit de jaren '50 of '60 van de twintigste eeuw. Boven elk venster de gebruikelijke segmentboog.

Rechts van de loopdeur drie van dergelijke stalramen. Op de oude bouwtekening is op de plaats van het derde stalraam van rechts een tweede loopdeur ingetekend. Aangezien het metselwerk op deze plaats lichte afwijkingen vertoont moet niet uitgesloten worden dat op de plaats van dat derde stalraam van rechts daadwerkelijk een tweede loopdeur in de gevel heeft gestaan.

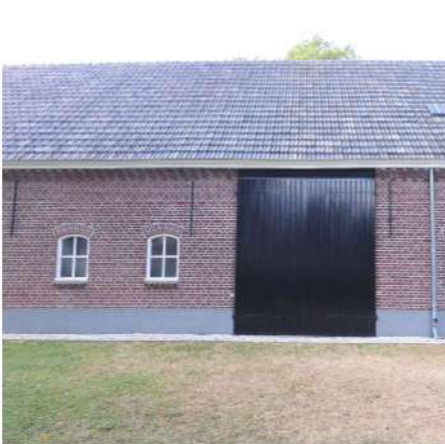
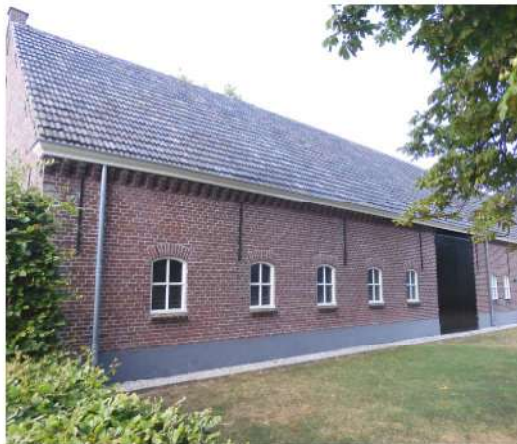
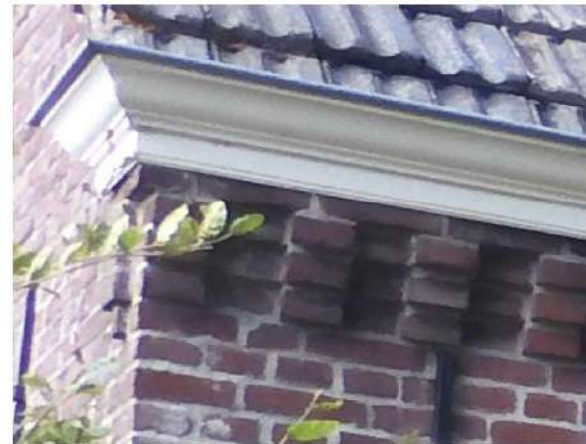
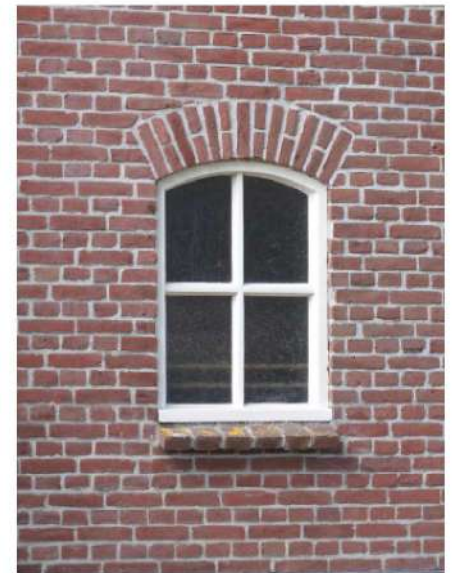
De gehele voorgevel wordt aan de bovenzijde op een weinig voorkomende manier beëindigd; ten eerste bevat de gevel een driedig trapsgewijs uitkragende muizentand, ten tweede wordt de gevel afgetopt met een houten kroonlijst, afgewerkt met een zinken kraal. Een dergelijke luxe gevelbeëindiging is bij boerderijen weinig voorkomend.

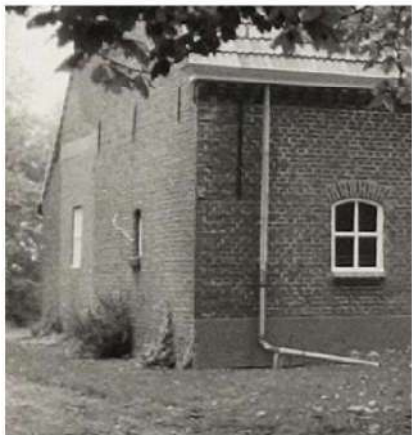
*De situatie in 1986 (detail foto: Wies van Leeuwen).*

De linkerzijgevel van de langgevelboerderij kan gekenmerkt worden als een aan de linkerzijde licht geknikte, want aangekapte en daardoor asymmetrische, enkellaagse tuitgevel. De gevel is opgebouwd in schoon metselwerk van donkerrode bakstenen in kruisverband. De gevel is -vermoedelijk in 1990- voorzien van cementvoegen en bevat geen plint.

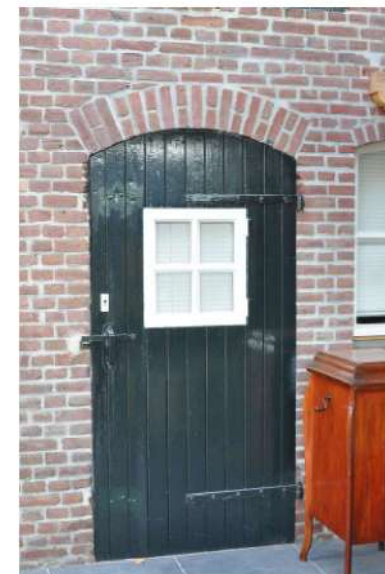
Rechts een getoogde houten loopdeur, voorzien van smeedijzeren gehengen en een openslaand vierkant vierruits raampje op ooghoogte. De deur kan afgesloten worden met een klinkslot, waartoe ook een klinkneus in het metselwerk links van de deur is geplaatst. Boven de deur een steense rollaag van afwisselend strekken en dubbele koppen. Rechts van de deur een getoogd betonnen vierruits stalraam met horizontale ventilatiegleuf, schuin geplaatste bakstenen raamdorpel en halfsteense segmentboog.

Links van de deur een getoogd houten zesruits stalraam, waarbij de roeden van de ruiten geprofileerd zijn. Onder het raam een schuin geplaatste bakstenen raamdorpel en boven het raam een halfsteense segmentboog.

Schuin rechtsboven de deur is in de gevel een rechthoekig-liggend houten hooiluik aanwezig, dat mogelijk nog uit 1920 dateert en is opgebouwd uit verticale kraaldelen. Verder is het luik voorzien van smeedijzeren gehengen en wordt het overspannen door een smalle houten latei die alleen aan de linkerzijde is verlengd met een oor.

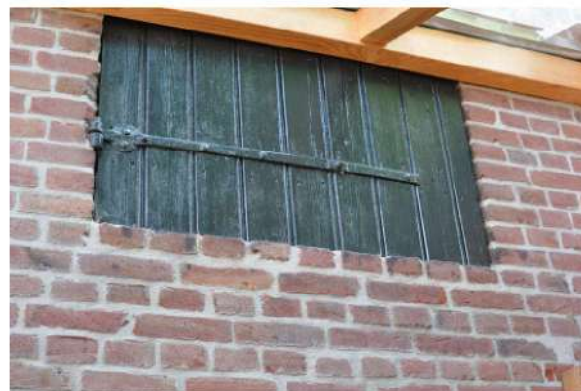
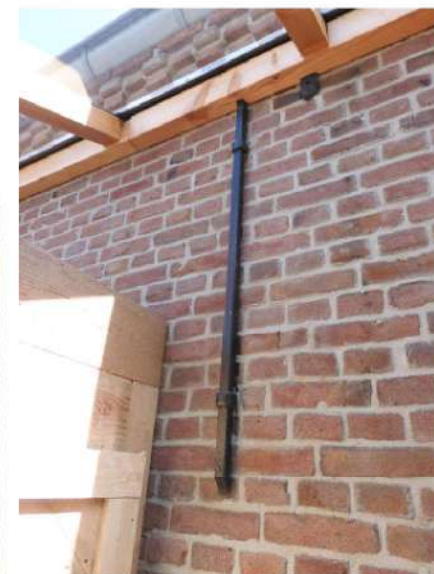
In het middelste deel van het linkerdeel van de achtergevel een getoogde glas-houtdeur met vier ruiten, waarvan de bovenste twee ruiten samen getoogd zijn. De deur is gevat in een getoogd houten kozijn, waarvan de stijlen rusten op een hardstenen drempel met korte deurneuten.

Het metselwerk links en rechts van de deur is vernieuwd met lichtrode tot rode bakstenen. Dat geldt ook voor de steense segmentboog boven de deur, die ook hier uit strekken en dubbele koppen is opgebouwd. Rechts van de deur eenzelfde getoogd houten zesruits stalraam als rechts.

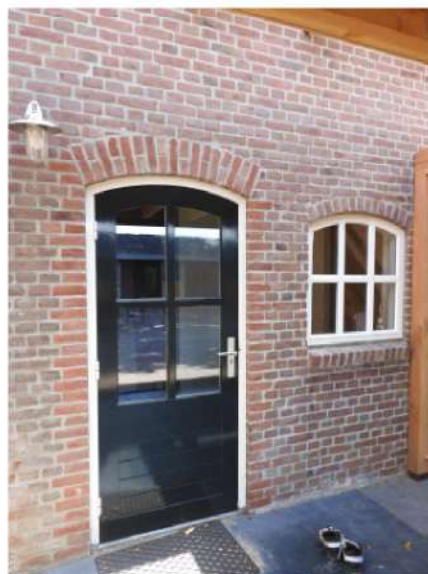
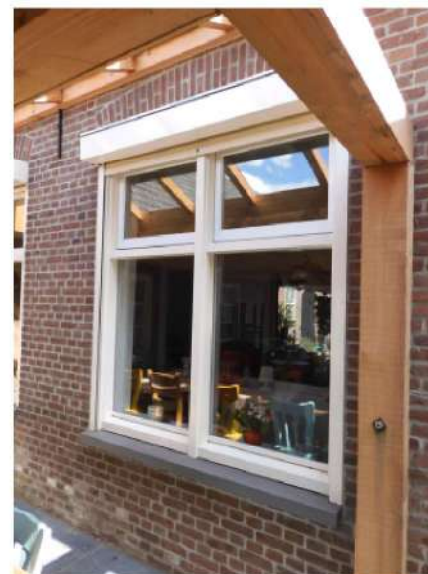
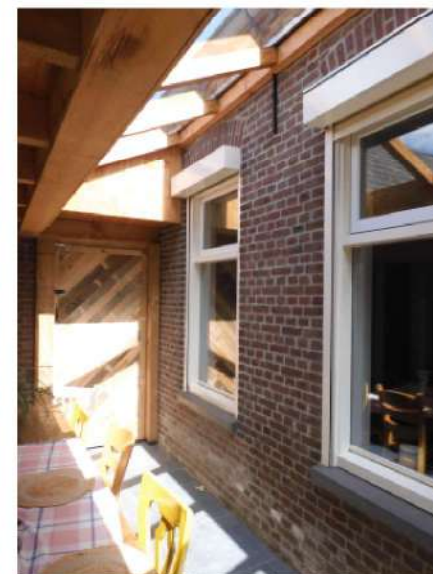
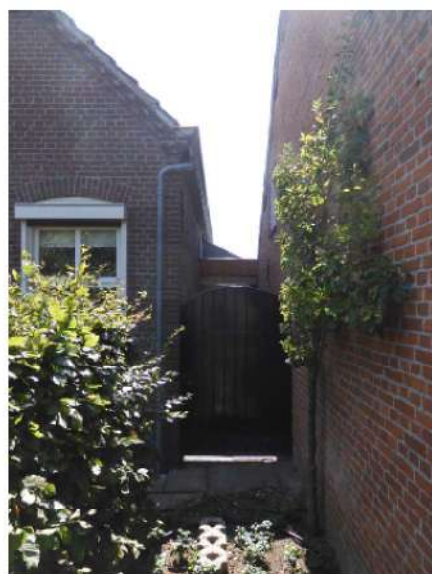
*Links: Het uiterste linkerdeel van de achtergevel is uitsluitend vanaf dit standpunt zichtbaar.*

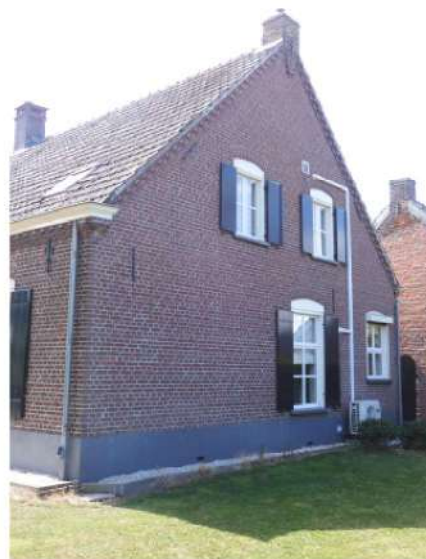
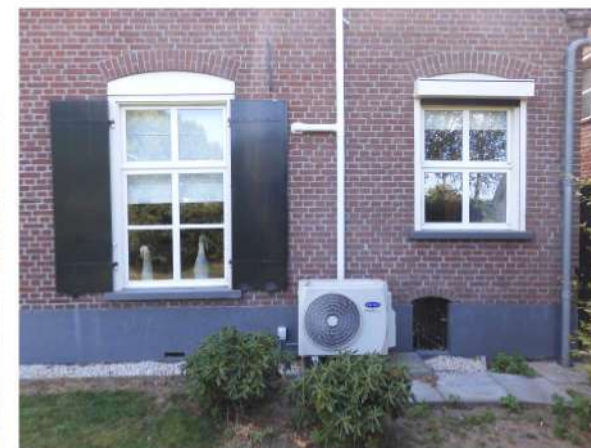
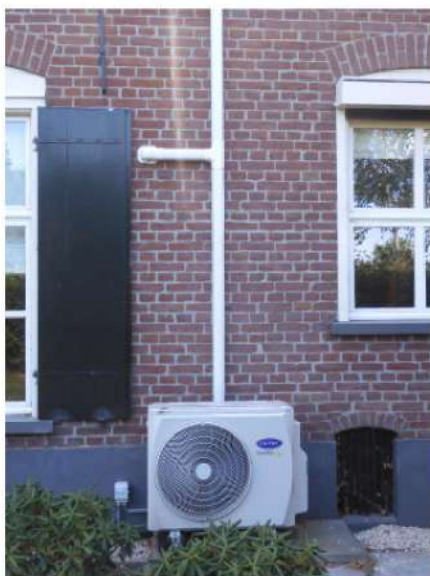
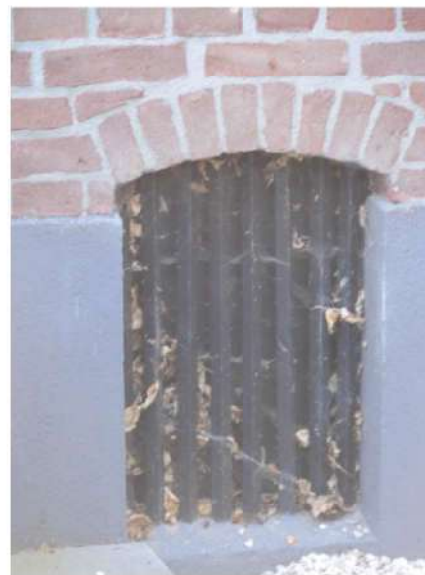
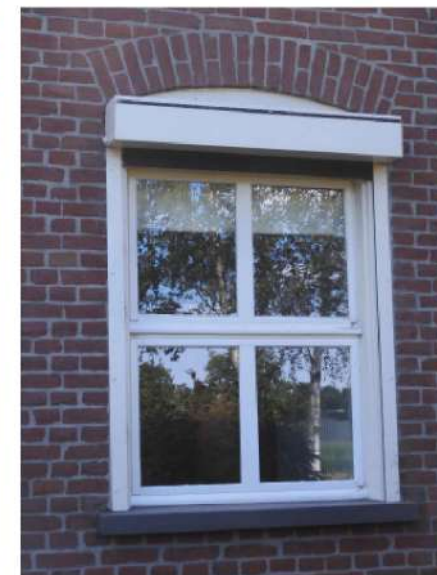
De rechterzijgevel van de boerderij kan gekenmerkt worden als een symmetrische enkellaagse tuitgevel. De gevel is opgebouwd in schoon metselwerk van donker-rode bakstenen in kruisverband. De gevel is -vermoedelijk in 1990- voorzien van cementvoegen. Onderaan de gevel een grijs geschilderde, gepleisterde plint. In deze plint zijn op twee plaatsen kleine stootvoegroosters opgenomen voor ventilatiedoeleinden. Uiterst rechts in de gevel loopt een zinken regenpijp vanuit de mastgoot van de achtergevel langs de gevel naar beneden.

Rechts van het midden op het begane grondniveau staat een venster in de gevel dat identiek is aan de twee vensters in het woonhuisgedeelte van de voorgevel.

Rechts op het begane grondniveau staat in de plint een getoogde gevelopening, voorzien van diefijzers. Achter de diefijzers geen venster, maar een beplating waarin twee ventilatie-eenheden zijn opgenomen. De gevelopening wordt overspannen door een halfsteense segmentboog.

Rechtsboven dit kelderlicht bevindt zich een kleiner formaat houten opkamervenster, bestaande uit een tweeruits onder- en bovenraam met brede middenstijlen en weldorpels. Onder het venster een rechte, gepleisterde bakstenen of betonnen raamdorpel met oren. Boven het venster is een getoogd houten boogveld geplaatst, dat wordt overspannen door een steense segmentboog van afwisselend baksteenstrekken en dubbele-koppen. Het venster kan afgesloten worden door middel van een aluminium rolleuk, waartoe ook een rolkast behoort.

Direct links van het kelderlicht is tegen de gevel een ont-sierende installatie, een warmtepomp geplaatst. Vanuit de pomp loopt een aluminium kabelgoot langs de gevel omhoog en wordt op twee plaatsen afgetakt. Ter hoogte van de balklaag zijn in de gevel twee staafankers aange-bracht. Het middelste derde anker lijkt verwijderd te zijn.

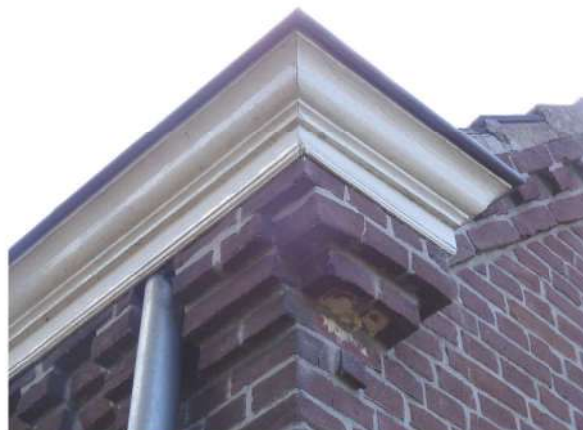
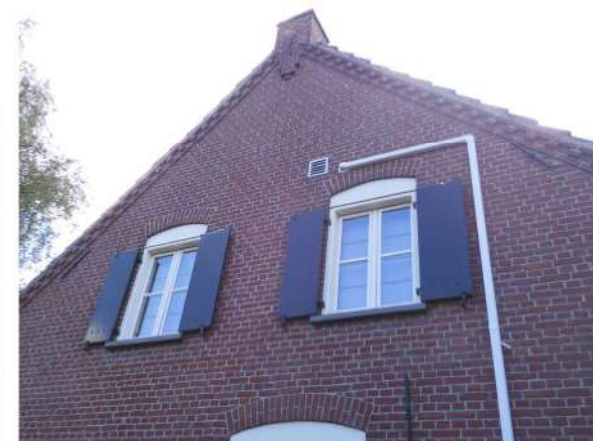
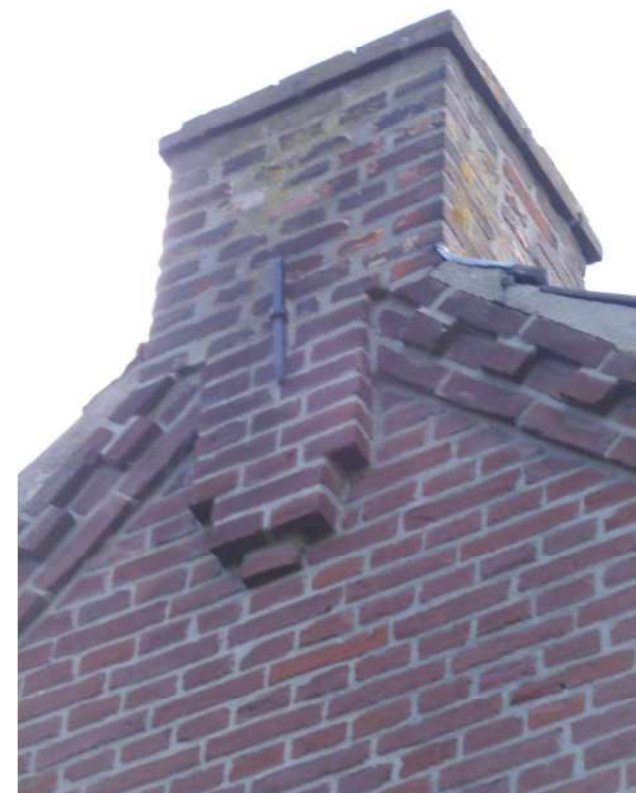
Zowel links als rechts op het zolderniveau staat een houten venster, opgebouwd uit twee tweeruits ramen, waartussen een houten middenstijl. De ramen zijn gevat in een houten kozijn, afgewerkt met biljoenen en kapellen. Onder elk venster een rechte gepleisterde bakstenen of betonnen raamdorpel met oren. Boven elk venster een getoogde beplating als boogveld, waarboven een steense segmentboog van strekken en dubbele koppen.

De vensters kunnen volledig afgesloten worden door middel van functionele houten luiken, die door middel van wigvormige smeedijzeren luikwervels open gehouden worden. Linksboven het rechter zoldervenster is in de gevel een vierkant aluminium ventilatierooster geplaatst.

De afwerking van de schuine zijden van de gevel is vergelijkbaar met die van de linkerzijgevel. De schoorsteen wordt hier niet afgedekt door een grindbetonnen afdekplaat, maar uit de schoorsteen steekt een aluminium afvoerpijp, afgetopt met een schoorsteenkap, type 'Chinese hoed'. Van de bakstenen schoorsteen steekt de op één na bovenste baksteenlaag uit.

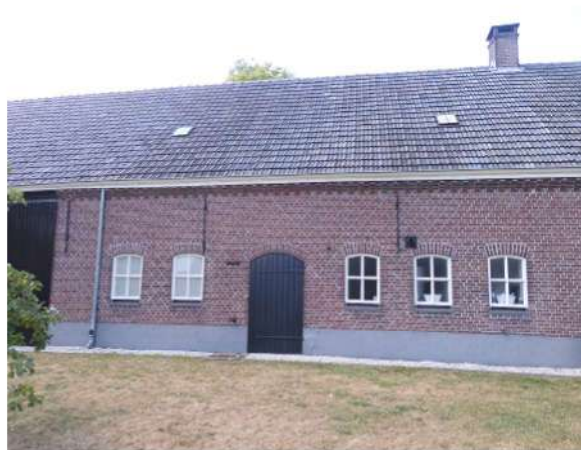
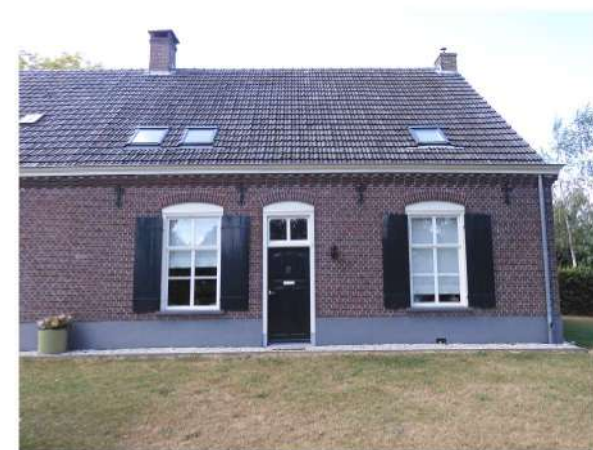
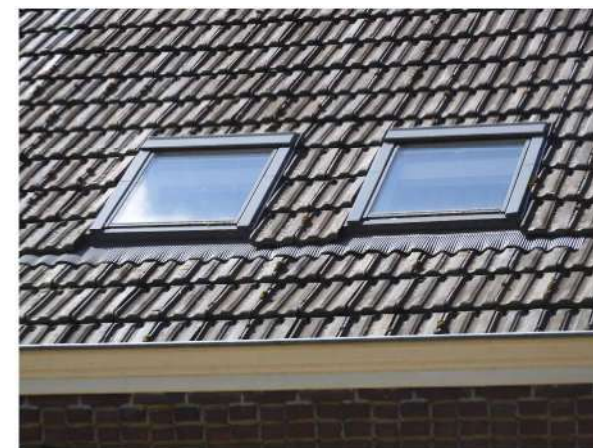
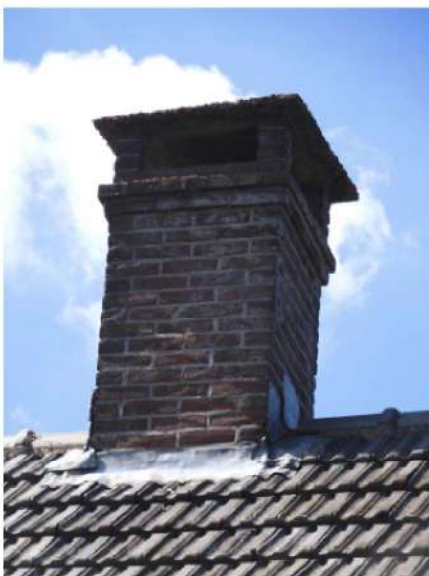
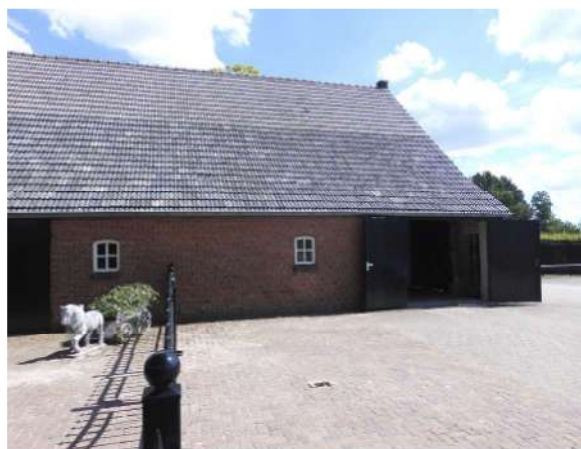
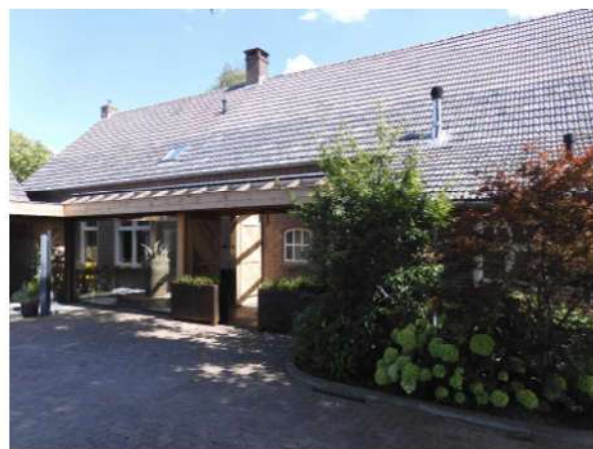
Het deels aangekapte zadeldak van de boerderij is belegd met blauwe, gesmoorde muldenpannen. Ter hoogte van het voormalige stalgedeelte zijn in het voorste dakschild twee oude, getoogde gietijzeren tweeruits dakramen aangebracht. Ter hoogte van het woonhuisgedeelte zijn in hetzelfde dakschild drie moderne Velux dakramen van een groter formaat geplaatst.

Op de nok van het dak staat tussen het woonhuisgedeelte en het voormalige stalgedeelte een bakstenen schoorsteen. Deze is opgebouwd in schoon metselwerk van donkerrode bakstenen in een halfsteens verband. Het voegwerk dateert vermoedelijk uit 1990. Het metselwerk kraagt aan de bovenzijde iets uit. Daarboven is de schoorsteen aan vier zijden open. De schoorsteen wordt afgetopt door een overstekende grindbetonnen dekplaat.

In het achterste dakschild bevindt zich links een modern Velux dakraam en steekt een metalen afvoerpijp uit het dak. Een vergelijkbare afvoerpijp steekt uit het lessenaarsdak van de ver uitstekende centrale uitbouw in de achtergevel. Iets hoger, in het zadeldak van de

boerderij is een forse aluminium afvoerpijp geplaatst. Deze wordt afgetopt door een zogenaamde 'rotorvent' als kap. In het rechterdeel van het achterste dakschild bevindt zich een klein, getoogd gietijzeren dakraam.

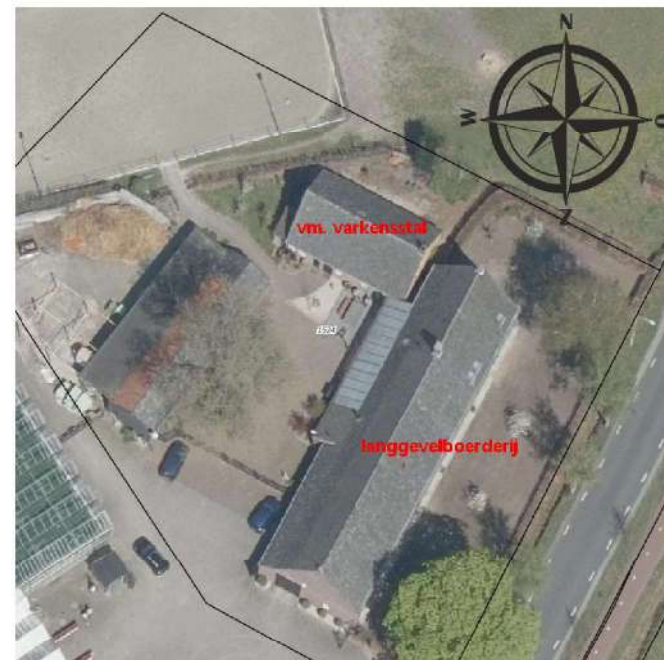
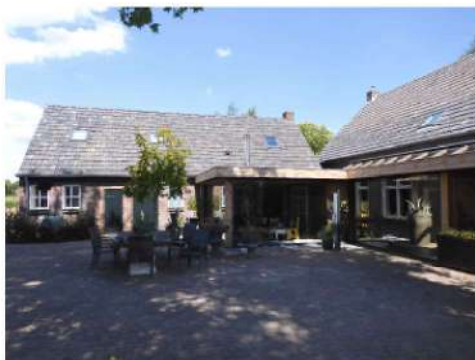
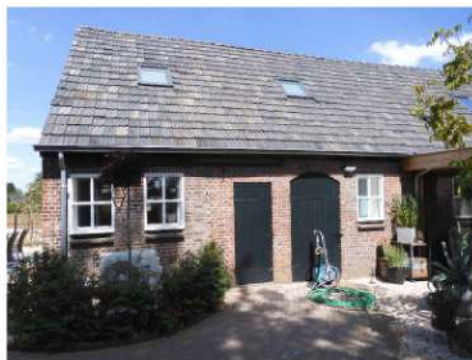
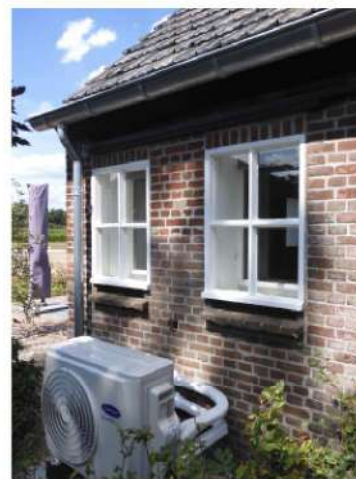
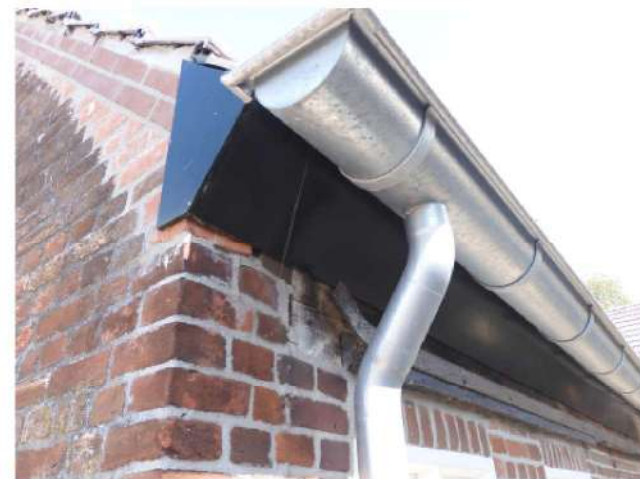
De zuidwestelijke lange gevel van de voormalige varkensstal kan gekenmerkt worden als een enkellaagse lijstgevel en is opgebouwd in schoon metselwerk van lichtrode tot rode bakstenen in kruisverband.

Uiterst links loopt een zinken regenpijp langs de gevel naar beneden. Direct rechts daarvan heeft vroeger een schuifdeur aan een smeedijzeren schuifregel gehangen. De schuifregel hangt hier nog altijd, maar de deur is verdwenen. De schuifregel krult aan beide uiteinden iets omhoog en is bevestigd tegen een horizontale houten balk die op zijn beurt tegen de nog altijd aanwezige houten latei is bevestigd. De na het verwijderen van de schuifdeur ontstane opening is destijds met donkerrode bakstenen dichtgemetseld, waarbij delen in kruisverband (lagere delen) en delen in een staand verband (hogere delen) zijn gemetseld.

In het nieuwe metselwerk zijn twee rechthoekige betonnen vierruits stalramen geplaatst. De onderdorpels daarvan steken als een raamdorpel uit en onder elk van beide stalramen is een ventilatiegleuf aangebracht. Hieronder een schuin geplaatste bakstenen raamdorpel.

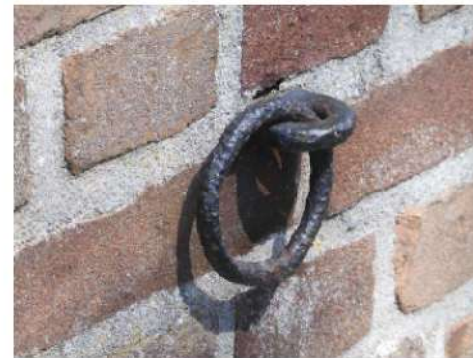
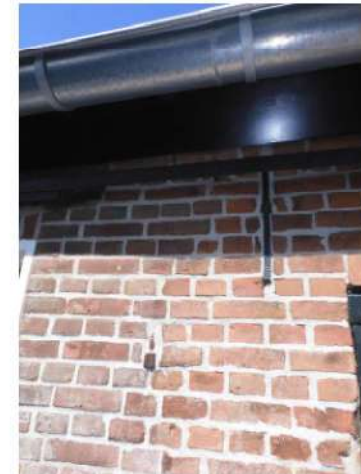
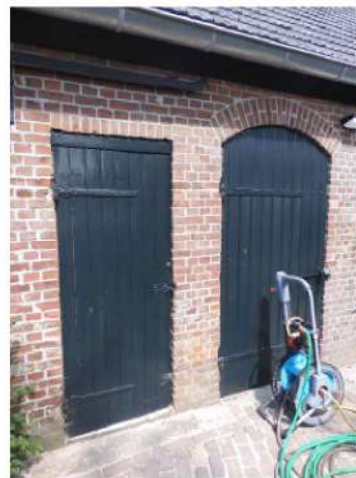
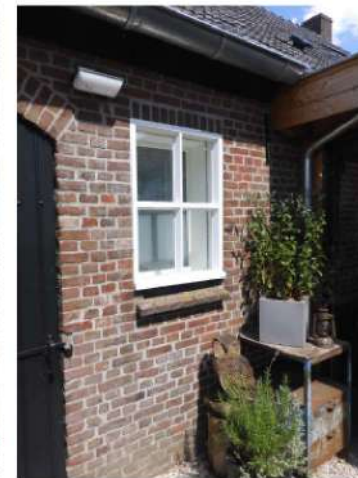
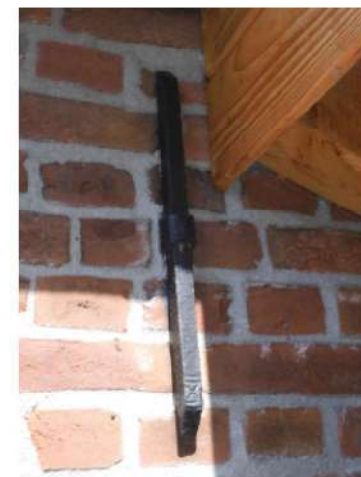
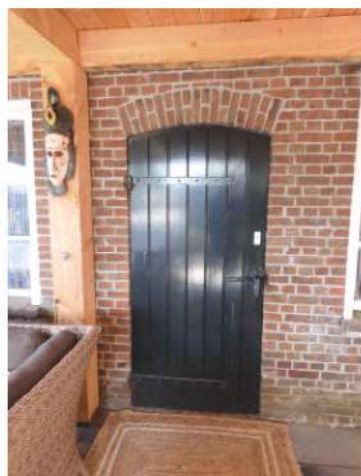
Elk van beide stalramen wordt overspannen door een halfsteense rollaag van lichtrode tot rode bakstenen. Dit type bakstenen is ook tussen de vensters toegepast. Rechts, op de grens van het nieuwe en oude metselwerk zijn nog de twee duimen van de oude schuifdeur zichtbaar. In het nieuwe metselwerk onder de twee stalramen is een ring zichtbaar, waaraan boerderijdieren vastgemaakt konden worden. Even voor dit deel van de gevel staat een ontsierende warmtepomp.

Het metselwerk in het midden van de gevel is nog authentiek. Hier staat een getoogde houten deur, opgebouwd uit verticale kraaldelen en voorzien van smeedijzeren gehengen onder een steense segmentboog van afwisselend baksteenstrekken en dubbele -koppen. De deur kan afgesloten worden door middel van een klinkslot, waartoe ook een smeedijzeren klinkneus in het metselwerk rechts van de deur is aangebracht. De deur rust op een bakstenen drempel. Direct links van deze loopdeur staat een tweede loopdeur. Deze is echter iets soberder uitgevoerd, namelijk met gewone houten delen, geen kraaldelen. Bovendien is de deur niet getoogd, maar wordt deze overspannen door een halfsteense rollaag. De gehengen, het klinkslot en de bakstenen drempel zijn hier ook toegepast. In het metselwerk links boven de laatstgenoemde loopdeur is een staafanker aangebracht. Rechts van de getoogde loopdeur staat een betonnen stalraam in de gevel, identiek aan de stalramen links. In het metselwerk rechtsboven dit stalraam bevindt zich een tweede staafanker.

Het linkerdeel en het middelste deel van de gevel worden aan de bovenzijde beëindigd door een met een houten beplating afgezette kantgording, waarboven een zinken mastgoot is geplaatst.

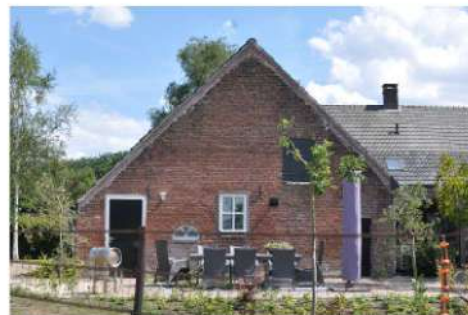
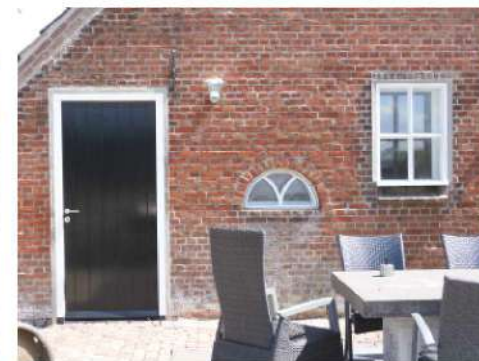
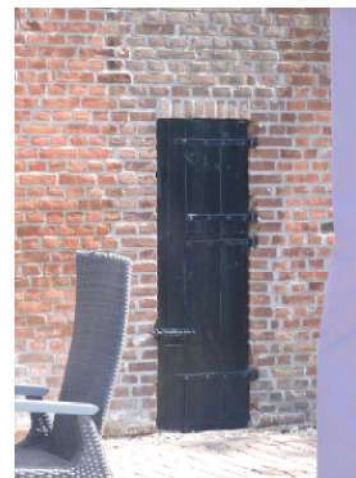
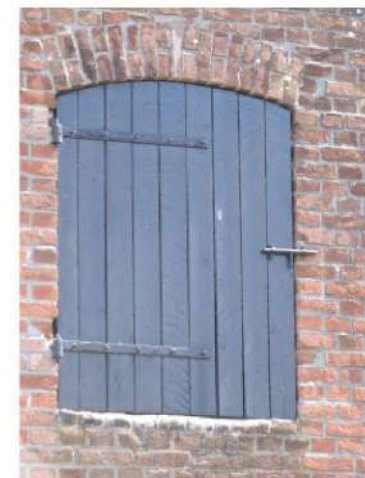
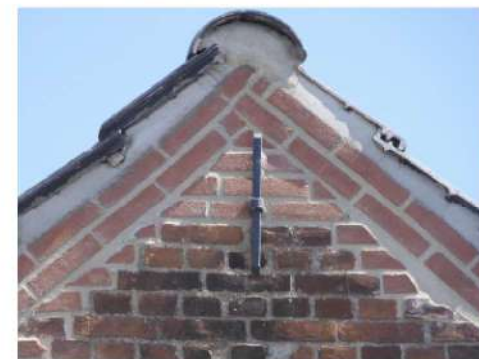
De noordwestelijke korte gevel van de voormalige varkensstal kan gekenmerkt worden als een asymmetrische enkellaagse puntgevel. De asymmetrie van de gevel wordt veroorzaakt door het feit dat de gevel rechts hoger is opgetrokken dan de gevel links. Ook in deze gevel zijn sporen van een recente verbouwing zichtbaar. De gevel is opgebouwd in schoon metselwerk van oranje- tot rode bakstenen in kruisverband.

Links op het begane grondniveau staat een moderne houten deur met een moderne metalen deurgreep en gevat in een houten kozijn, waarvan de stijlen rusten op een donkere hardstenen drempel met deurneuten. Het kozijn is gevat in een smalle gecementeerde omlijsting. Rechts van de deur staat een gietijzeren halfrondlicht, waarbij twee gekromde gietijzeren roeden het venster in drie ruiten verdelen. Het venster wordt overspannen door een halfsteense rondboog.

Even links van het midden van de gevel staat op het begane grondniveau een rechthoekig betonnen vierruits stalraam geplaatst. De onderdorpel daarvan steekt als een raamdorpel uit en onder het stalraam is een ventilatiegleuf aangebracht. Hieronder een schuin geplaatste bakstenen raamdorpel. De stijlen en de bovendorpel van het stalraam zijn gevat in een smalle gecementeerde omlijsting, die aan de bovenzijde wordt overspannen door een halfsteense rollaag van donkerrode bakstenen. De onderste delen van de rollaag gaan schuil achter de gecementeerde omlijsting, waardoor het lijkt alsof de rollaag uit klezoren is opgebouwd. Rechts van het stalraam steekt een ventilatiepijp kort recht uit de gevel.

Rechts in de gevel is het metselwerk vernieuwd met donkerrode bakstenen. In dit metselwerk bevindt zich een houten varkensdeur, opgebouwd uit een korte bovenzijde en een langere ondervleugel. Beide vleugels zijn voorzien van smeedijzeren gehengen. De ondervleugel kan door middel van een grendelslot worden afgesloten. De bovenzijde wordt overspannen door een halfsteense rollaag.

Ter hoogte van de balklaag zijn drie staafankers in de gevel geplaatst. Uiterst links en uiterst rechts op dit niveau is een houten wang van de omkappig van de kantgordingen van de lange gevels zichtbaar.

Rechts onderaan op het zolderniveau staat een getoogde houten hooideur, die eveneens met een grendelslot dicht wordt gehouden en is voorzien van smeedijzeren gehengen. De deur wordt overspannen door een steense segmentboog van strekken en dubbele koppen.

In de schuine zijden van de gevel zijn smeedijzeren gordingankers geplaatst. Sommige daarvan staan diagonaal in de gevel, sommige ook niet. Dat het dak in recente jaren is vervangen, blijkt uit het feit dat de schuine zijden van de gevel afgetopt worden door een dubbele halfsteense strekkenlaag van donkerrode bakstenen, waarop cementranden liggen.

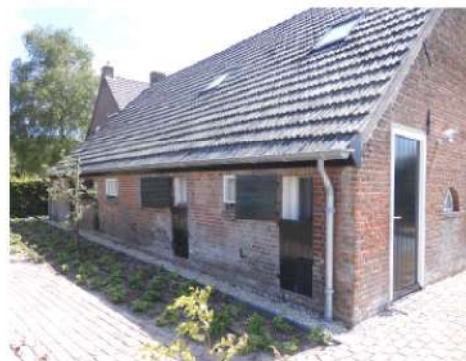
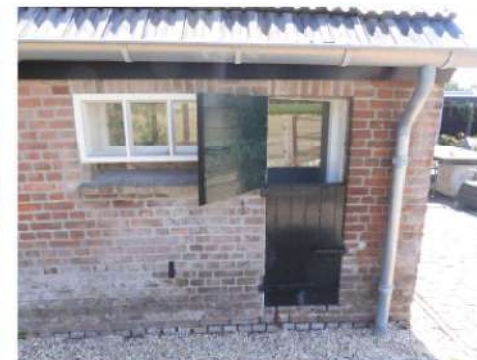
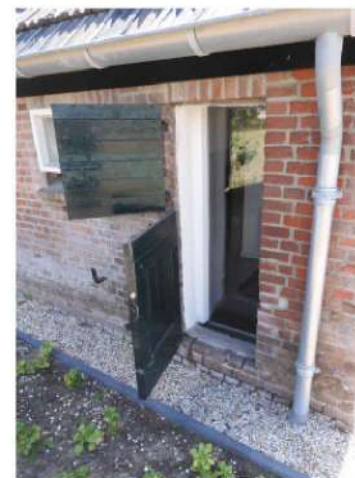
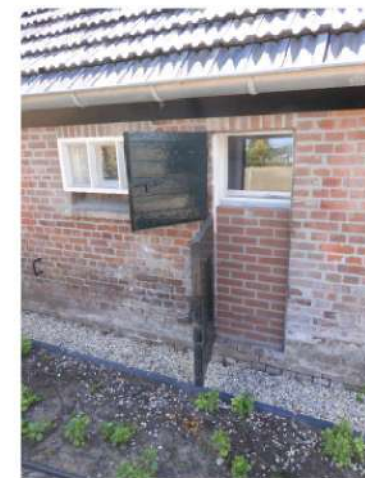
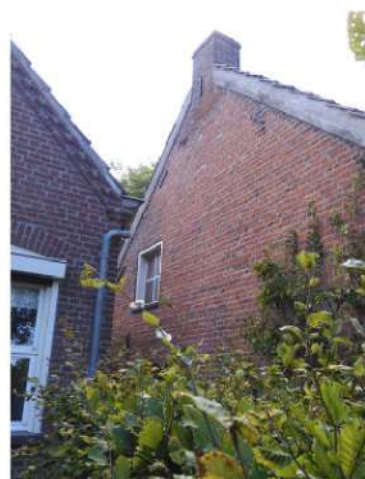
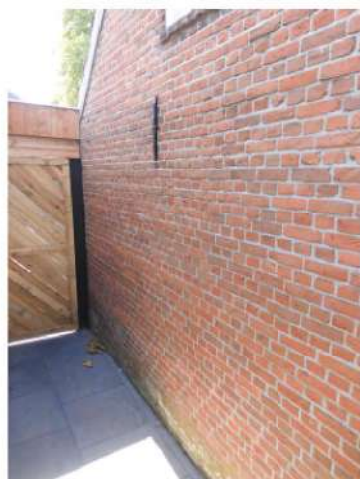
De noordoostelijke lange gevel van de voormalige varkensstal kan gekenmerkt worden als een enkellaagse lijstgevel en is opgebouwd in schoon metselwerk van lichtrode tot rode bakstenen in kruisverband. Her en der zijn echter ook donkerdere stenen en orangerode stenen toegepast. Een en ander zal verband houden met de recente verbouwing van de vroegere varkensstal.

Zowel uiterst links als uiterst rechts in de gevel loopt een zinken regenpijp naar beneden. In de gevel staan in totaal vier varkensdeurtjes, zoals in de kopse noordwestelijke gevel. Onder elke deur zijn nog drie reguliere baksteenlagen aanwezig.

De deuren zijn niet meer functioneel; achter sommige deuren is een enkelruits raam geplaatst, achter andere deurtjes is alleen een bovenraam geplaatst en is het onderste gedeelte met metselwerk ingevuld.

Bovenaan in het metselwerk links van elke set onder- en bovendeuuren is een rechthoekig-liggend betonnen drieruits stalraam geplaatst. Onder elk van deze stalramen een ventilatieopening en een schuin geplaatste bakstenen raamdorpel daaronder. De stalramen worden overspannen door een rollaag, waarvan de lengte niet bepaald kan worden, omdat de bovenste delen van de rollagen achter het houten plaatwerk van de kantgording schuilgaan.

De gevel wordt aan de bovenzijde afgetopt door een zinken mastgoot.

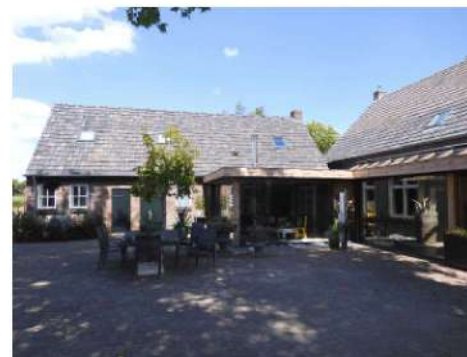
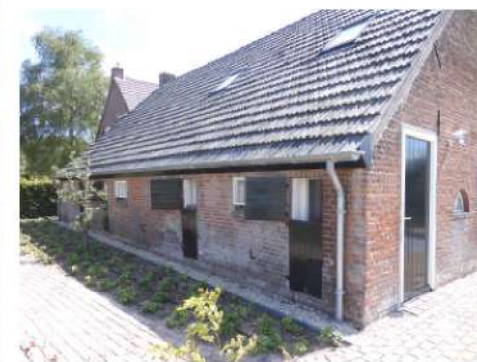
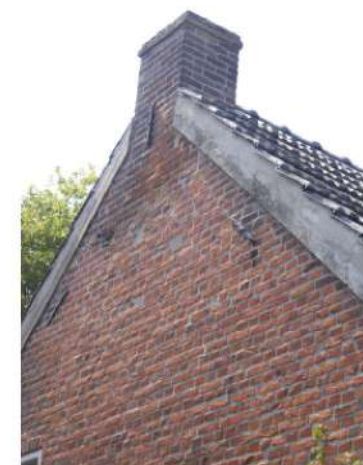
#### De voormalige varkensstal, dak

Het asymmetrische zadeldak van de voormalige varkensstal is belegd met blauwe gesmoorde muldenpannen. In het zuidwestelijke dakschild zijn recent drie Velux dakramen geplaatst en er steekt een korte vierkante afvoerpijp diagonaal uit het schild. In het noordoostelijke dakschild zijn twee Velux dakramen geplaatst.

Aan de zuidoostelijke zijde van de nok van het dak staat een bakstenen schoorsteen, opgebouwd in schoon metselwerk van rode tot donkerrode bakstenen in een halfsteens verband. De op één na bovenste baksteenlaag steekt aan alle zijden iets uit.

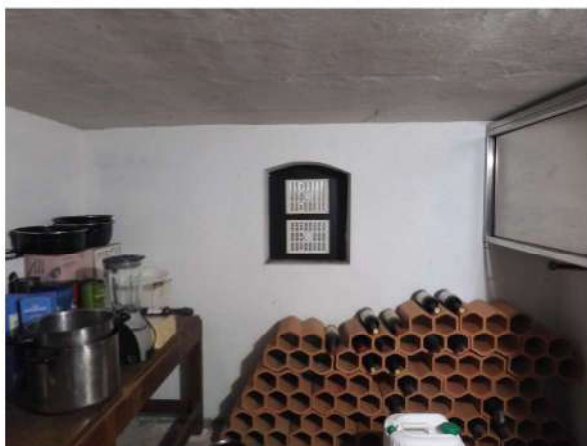
Deze langgevelboerderij is nog op de traditionele wijze gebouwd. Dat wil zeggen, dat een kelder onder de opkamer gebouwd was. De toegang tot de opkamer en de deur naar de kelder zijn in de keuken opgenomen. plattegrond interieur

De originele kelder is samen met de opkamer in 1990 verbouwd. De kelder heeft nu een betonnen plafond. De wanden zijn wit gestuct en de vloer is gecementeerd. De getoogde gevelopening, ook zichtbaar in de buitenmuur, is in de noordoostelijke zijgevel opgenomen. In plaats van een venster is hier een beplating aangebracht, voorzien van twee ventilatie-eenheden.

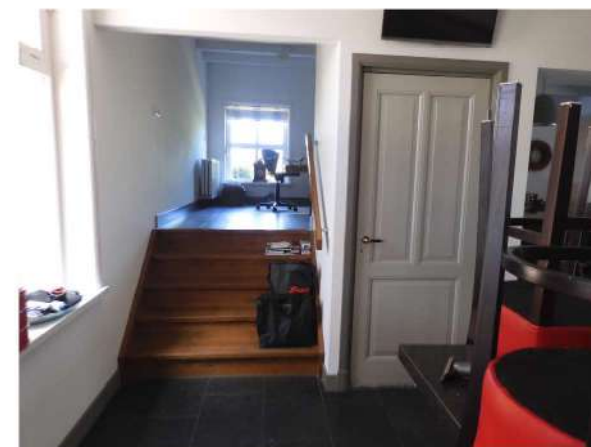
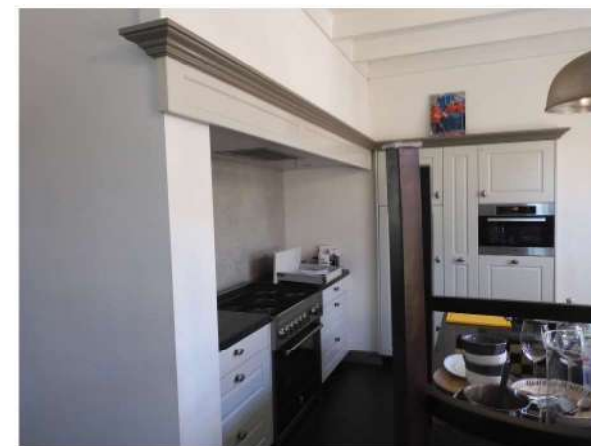
### De keuken

De vloer van de keuken is met plavuizen belegd en de ruimte is gestuct. Het plafond van deze ruimte bestaat weer uit de balklaag van staande balken die in de muren zijn gelegd. Daarop liggen de vloerdelen van de zolderruimte daarboven. In de keuken is een overblijfsel van de oude schouw zichtbaar, die momenteel als ruimte voor een moderne kookplaat en een modern aanrecht dient. De verbinding met de schoorsteen op het dak bestaat nog steeds.

Een deel van de keukenruimte, rechts naast de schouw, was voorheen de plaats voor een kolen- of houtfornuis. Die ruimte is nu opgevuld met inbouwapparatuur en kastjes.

Boven de schouwruimte en boven de plaats voor de inbouwapparaten is in 1990 op een traditionele wijze een houten ombouw geplaatst. De schoorsteenmantel is samengesteld uit houten elementen, geïnspireerd op de klassieke orde met zijn opbouw van een architraaf, die eenzelfde vormgeving heeft als de deurtjes van de inbouwkast, beëindigd door een kroonlijst. Daartussen holle en bolle profielen en een ojiefprofiel, dat zich naar boven toe verbreedt.
