# Cultuur- en bouwhistorische beschrijving

## Beerseweg 6, Oirschot

Cultuurhistorisch Bureau Hüsken en Zoon  
Eindhoven, 22 augustus 2022

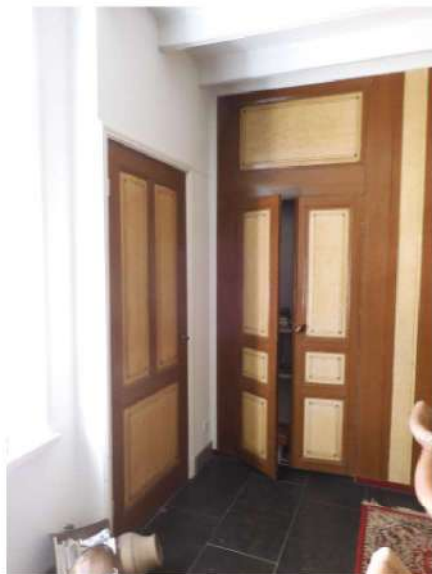
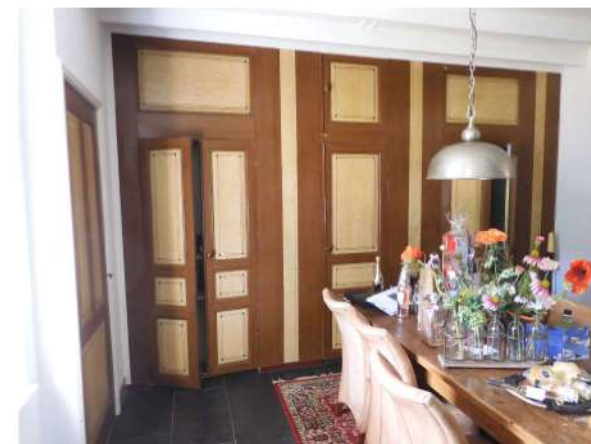
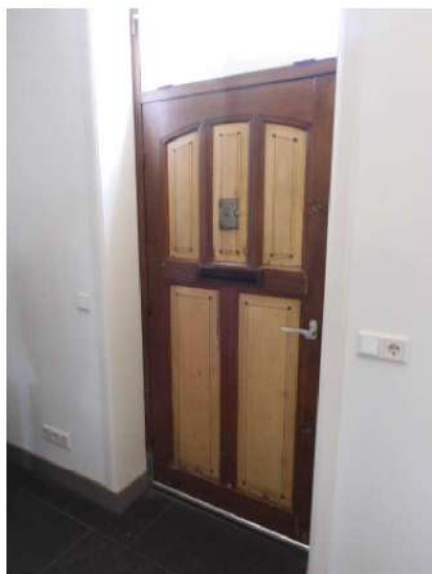
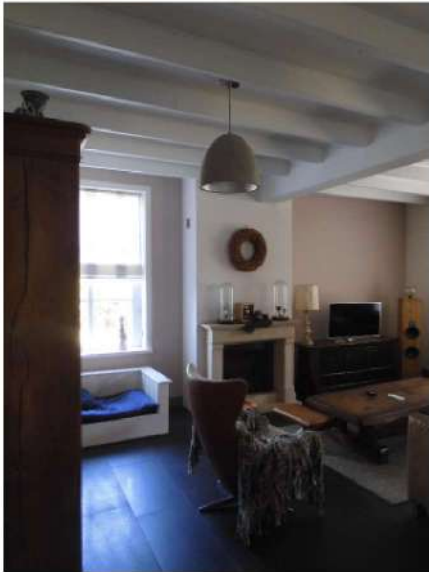
### De woonkamer

De woonkamerruimte is in twee delen opgedeeld. De vloer is belegd met plavuizen en de ruimte is gestuct. Het plafond is precies zoals in de keuken samengesteld uit op korte afstand van elkaar geplaatste staande balken die in de muren zijn gelegd. In deze woonkamer is in 1920 een drietal bedsteden voor de muur tussen de voormalige stal en deze kamer geplaatst. Nu functioneren deze bedsteden als kasten en een doorloop naar de ruimte erachter.

De drie voormalige bedsteden zijn handgemaakt en hebben omlijstingen en kastdeuren die één geheel vormen. De legkast links en de doorloopruimte rechts hebben elk twee smalle deurtjes met drie panelen boven elkaar en de middelste kast heeft een brede deur, eveneens met drie (bredere) panelen boven elkaar. De deuren hebben houten deurknoppen; een van beide smalle deurtjes is voorzien van één deurknop waarmee de beide deurtjes kunnen worden gesloten. Tussen de kasten zijn de tussenwanden en de deurkozijnen afgeschermd met brede houten planken, zodat de kasten van links naar rechts één geheel vormen. Ook boven de kasten is het geheel met brede houten planken voortgezet tot aan het plafond. Daar zijn panelen boven de deuren in het geheel verwerkt.

Tegen de voorgevel is nog eenzelfde brede ondiepe inbouwkast geplaatst. Die functioneert als meterkast. De vormgeving ervan is identiek aan de al beschreven deuren. Boven deze kastdeur is het binnenblad van de voorgevel aanwezig en dus niet de houten versiering zoals boven de kastenwand.

Tenslotte is ook de voordeur in deze kamer opgenomen. Ook dit betreft een paneeldeur die een afwijkende afwerking heeft als de overige sierdeuren in de woonkamer. Deze deur heeft twee staande langwerpige panelen aan de onderkant en drie smalle staande panelen in de bovenzijde. In het middelste paneel boven is een afsluitbaar metalen kijkvenstertje opgenomen. De aluminium deurklink is modern en de deurknip aan de bovenzijde is origineel. Boven de deur een rechthoekig tweeledig bovenlicht dat als een valraam fungeert.

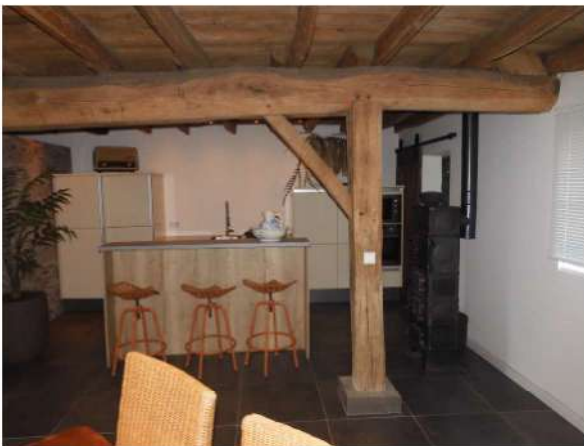
andere staat ongeveer twee meter van de achtergevel af. Beide stijlen zijn op lage poeren geplaatst die met hardgebakken tegels bekleed zijn. Een tweede serie gebintstijlen staat in het midden van de ruimte en rust eveneens op lage poeren.

Op de zware gebintstijlen liggen zware eikenhouten dekbalken. Deze balken zijn in de voor- en in de achtergevel in de muren gelegd. In de gebintstijlen zijn aan alle zijden biljoenen aangebracht. Dit zijn in de lengterichting aangebrachte afschuiningen van de rechte hoeken (velling) van die balken. Keurige kapellen geven het begin en eind van de biljoenen aan.

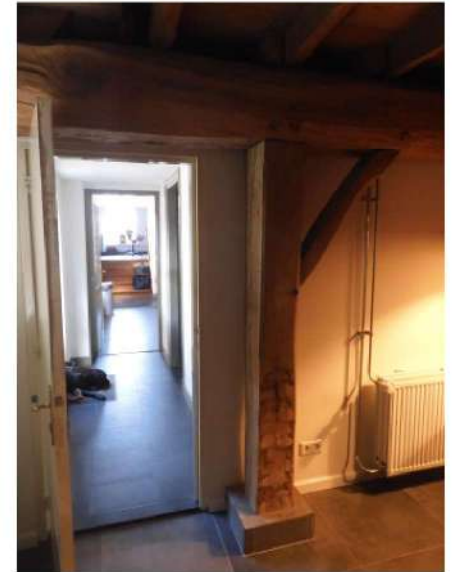
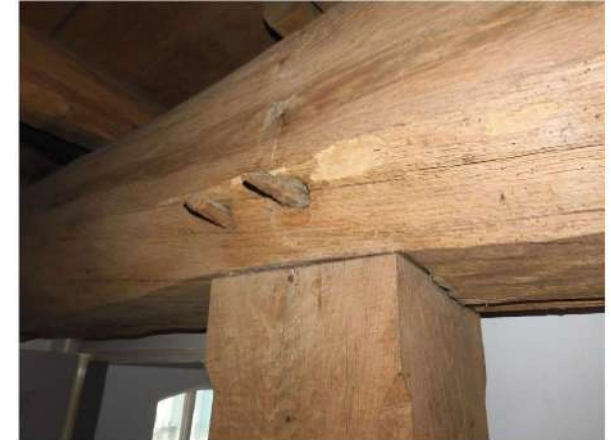
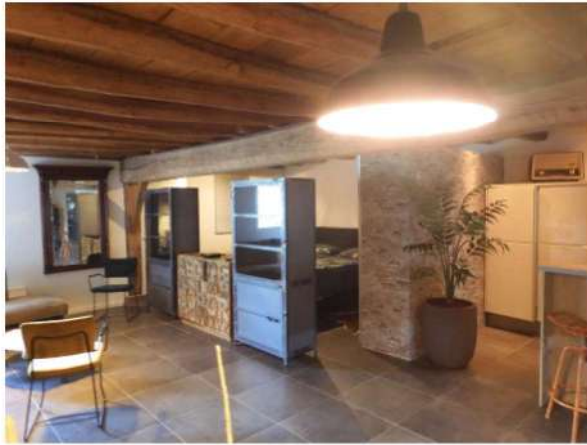
Tussen de gebintstijlen en de onderzijde van de dekbalken zijn bevestigd, die een beweging in de breedterichting moeten voorkomen. Houten toognagels verankeren de delen.

Op de dekbalken zijn ruwe eiken balken gelegd. Zij lopen vanaf de brandmuur naar de eerste dekbalk en van de eerste dekbalk naartoe de tweede dekbalk en tenslotte van de tweede dekbalk weer naar de tussenmuur met de schuur. Zo vormen deze balken een onderdeel van het plafond van de ruimte en op die balken rusten de houten vloerdelen van de zolder.

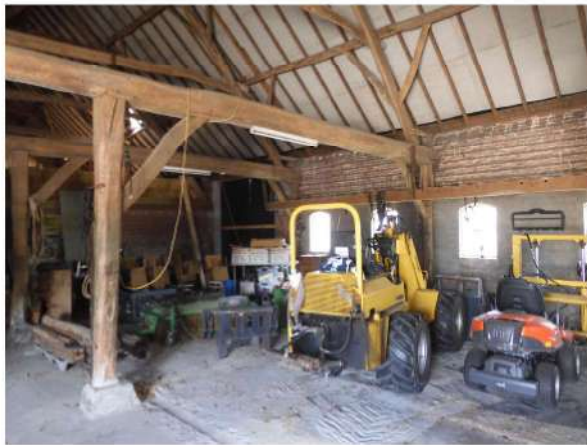
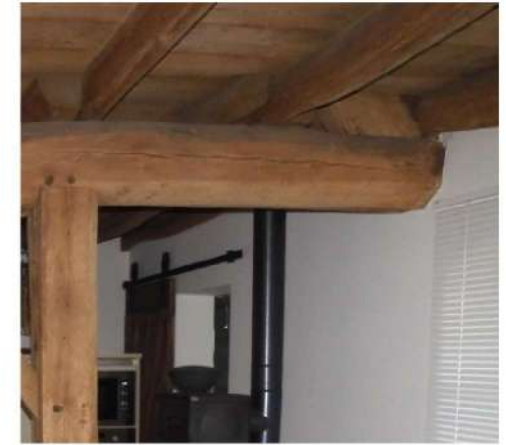
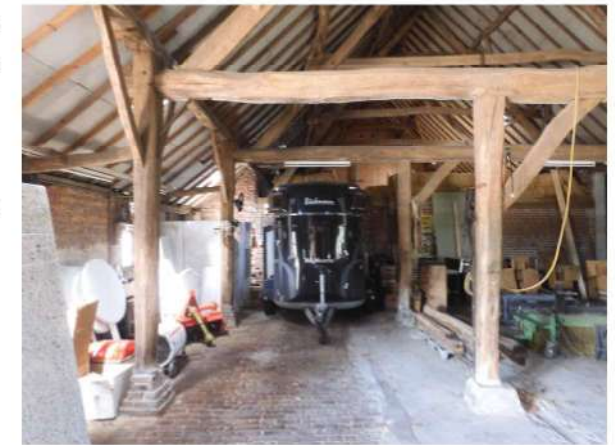
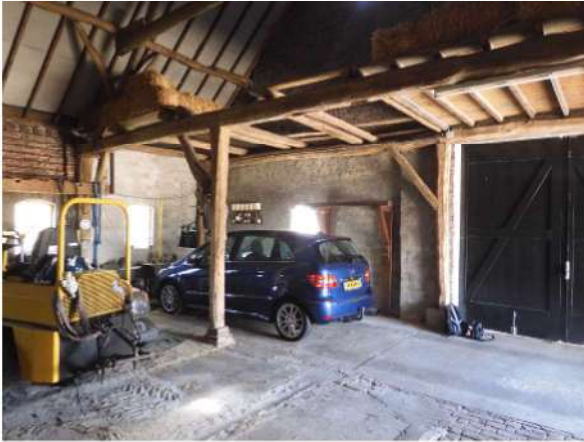
#### De voormalige hooischuur

In deze ruimte staan vijf spanten, waarvan er één op de muur tussen de voormalige stal en deze hooischuur is gelegd en het laatste tegen de zuidelijke topgevel. De vloer is voor een deel belegd met bakstenen, verder met cement. In de bakstenen muren zijn aan alle zijden vierledige stalramen geplaatst met een getoogde bovenzijde. Vanuit de hooischuur is de voorgevel met de uitkragende baksteenfries duidelijk zichtbaar. Opmerkelijk is, dat het binnenblad van de voorgevel in de voormalige hooischuur is opgebouwd uit baksteenlagen van afwisselend lichtrode en donkerrode bakstenen, terwijl aan de buitenzijde alleen donkerrode stenen zijn toegepast. Op enkele plaatsen is in de voormalige hooischuur met behulp van houten balken en vloerdelen een zolder gebouwd.

Deze ruimte is breder dan de stal hiernaast. De hiervoor beschreven constructie van de stal is met enkele verschillen goed vergelijkbaar met deze hooischuur. De gebinten zijn opgebouwd uit ankerbalken. In verband met de overspanning is een eenzijdig

geschoorde tussenstijl toegevoegd. De drie gebintstijlen staan op bakstenen poeren. Twee gebintstijlen staan praktisch in één helft van de ruimte tussen de voor- en achtergevel. Een derde minder zware gebintstijl staat in en tegen de voorgevel. De ankerbalk wordt aan de zijde van de voorgevel in de muur opgelegd en wordt daar extra ondersteund door de gebintstijl.

Het andere uiteinde van de ankerbalk eindigt op circa twee meter afstand van de achtergevel boven de zware gebintstijl. Die gebintstijl wordt met behulp van houten zijbeukgebintbalken verbonden met de achtergevel.

In de constructie is op meerdere plaatsen gebruik gemaakt van windschoren (in de lengterichting) en korbelen (in de breedterichting), die het geheel beschermen tegen bewegingen bij wind of storm.

Enkele gebintbalkschoren zijn gekromd. Aan de kant van de achtergevel zien we ankerbalkconstructies. De balken liggen niet óp de gebintstijl, zoals de dekbalken in de voormalige stalruimte, maar zijn er met pennen doorheen gevoerd en worden aan de andere zijde met houten ankers vastgehouden.

In de gebintstijlen zijn zogenaamde telmerken gehakt. Dat gebeurt standaard met een beitels. Om de plaats en de combinatie van de dekbalken met gebintstijlen niet te verwisselen, zijn door de timmerman Romeinse cijfers in de houten onderdelen gehakt. Beginnend aan de kant van de zuidelijke topgevel herkennen wij de nummers I, II, III en IIII. Ook de korbelen zijn genummerd.

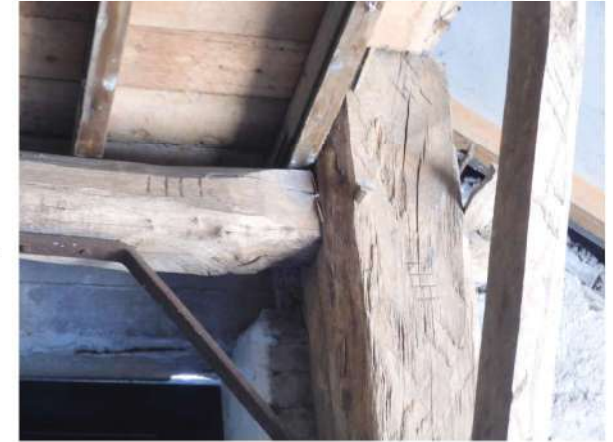
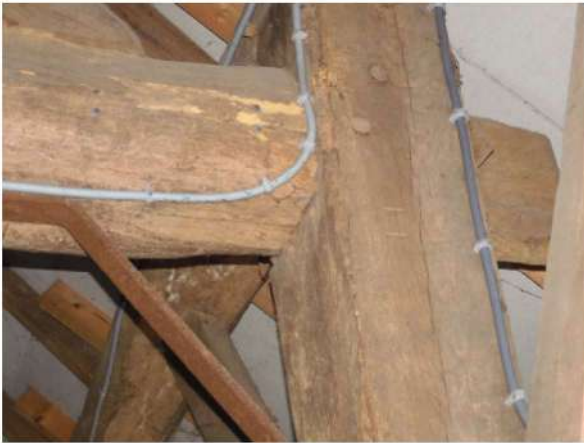
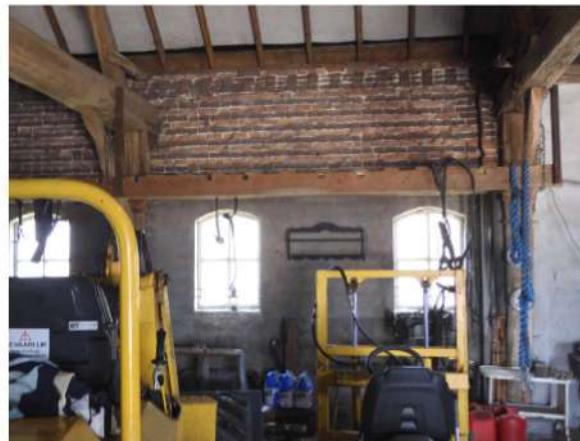
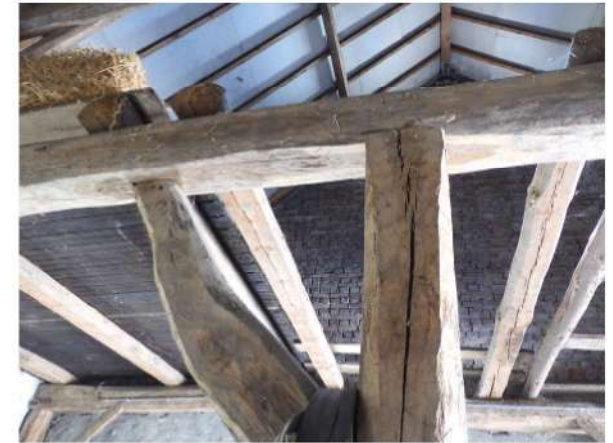
Omdat de ruimte voor het grootste deel niet is voorzien van een plafond, kunnen we de kapconstructie ook zien. De spantbenen staan op de ankerbalken. Boven op de muizentanden van de muren zijn muurplaten gelegd, die met de daksporen zijn verbonden. Twee gordingen aan beide dakschilden ondersteunen het dakvlak in de lengte. Omdat deze gordingen een grote lengte dienen te overspannen, zijn delen op verschillende plaatsen met lussen aan elkaar verbonden. De spanten bestaan uit schaarspanten, elk met twee horizontale trekplaten. Die zijn tegen de spantbenen bevestigd en zijn overgekeept (ze steken uit). De beide spantbenen kruisen elkaar in de nok, zodat daarop de nokbalk kan liggen. Het dak is beschoten met (astbest?) platen.

Vanuit de hooisluur kan ook de zolder van het voormalige stalgedeelte bekeken worden. Daar zien we één spant, gelijk aan die in de hooisluur.

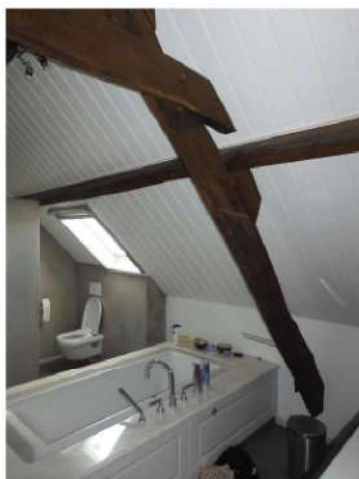
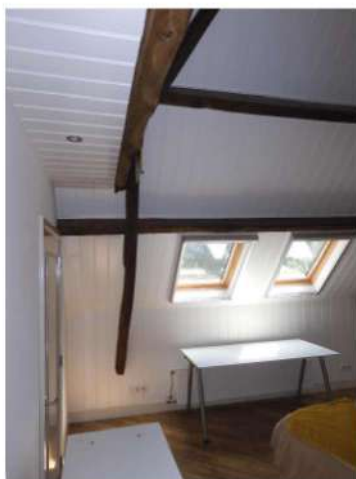
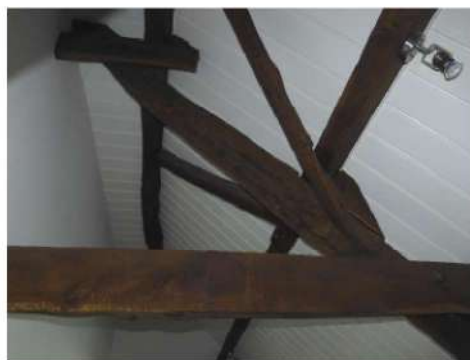
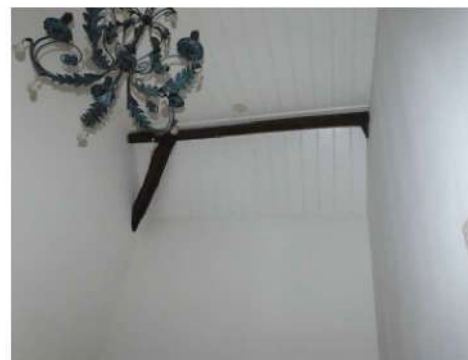
In de badkamer is de houtconstructie van de kap deels zichtbaar. Doordat de constructie in de schuur volledig in het zicht is, kunnen we hier de houten onderdelen zonder problemen duiden. Een spantbeen verdwijnt in de buitenmuur (de langsgewel) en rust op een gebintstijl, die beneden gedeeltelijk in de muur staat. Aan de onderzijde heeft de timmerman een blokkeel tussen de muur en het spantbeen getimmerd.

Tegen het lagere deel van het dakvlak loopt de laagste horizontale gording. De gording steunt tegen het spantbeen van het spant en rust, anders dan in de schuur, niet op de lagere horizontale trekplaat van het spant. Ter ondersteuning is hier tegen het spantbeen een gordingklos geplaatst. De hoogste gording ligt hier weer op de hoogste horizontale trekplaat en is dus niet voorzien van een gordingklos. Tussen de twee gordingen zijn tegen de spantbenen windschoren geplaatst. Die versterken de constructie, maar voorkomen bovendien dat de kap gaat "schoren".

Met uitzondering van de traphal zijn in de overige ruimtes, de slaapkamers en de badkamer, dakramen gezet. In één geval zijn er in het dakvlak aan de straatzijde twee dakramen naast elkaar geplaatst, waardoor extra veel licht binnenkomt. Ook in deze slaapkamer is de houten kapconstructie weer zichtbaar.

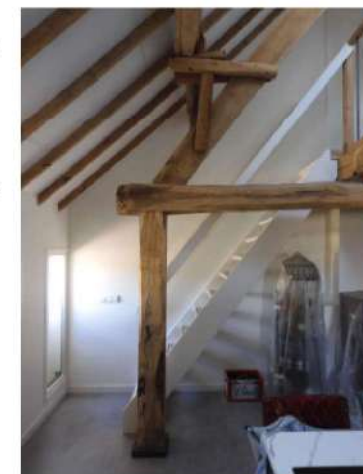
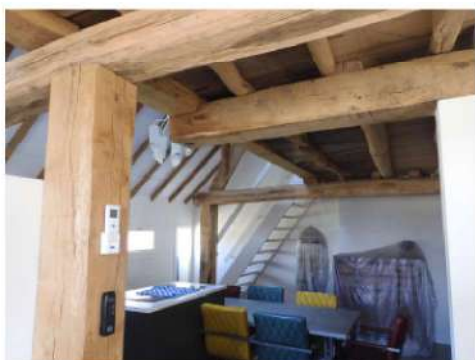
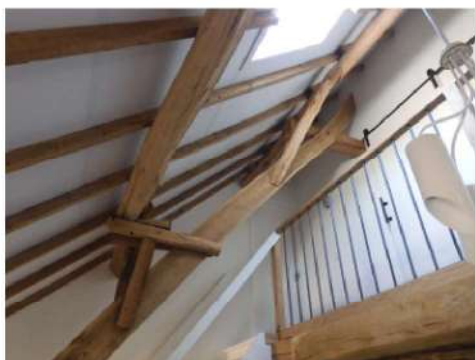
Vier gebintstijlen staan op de cementen vloer. Ze rusten op eenvoudige houten sloffen. De vier schaar- of driehoekspanten hebben bovenin een dwarsbalk en staan op de dekbalken die de tegenover elkaar staande gebintstijlen met elkaar verbinden. Welke variant van de spanten hier van toepassing is, is onbekend, omdat we de nok niet hebben kunnen zien. Op enkele lage binnenmuurtjes zijn extra hulpbalken geplaatst waarna op de dekbalken en op de extra hulpbalken in de lengterichting twee zolderbalken zijn gelegd. Die vormen de basis van een begaanbare zolderruimte waar enkele slaapkamers zijn ingericht. Hier is ook een balustrade gebouwd, zodat de zolderkamers veilig kunnen worden bereikt.

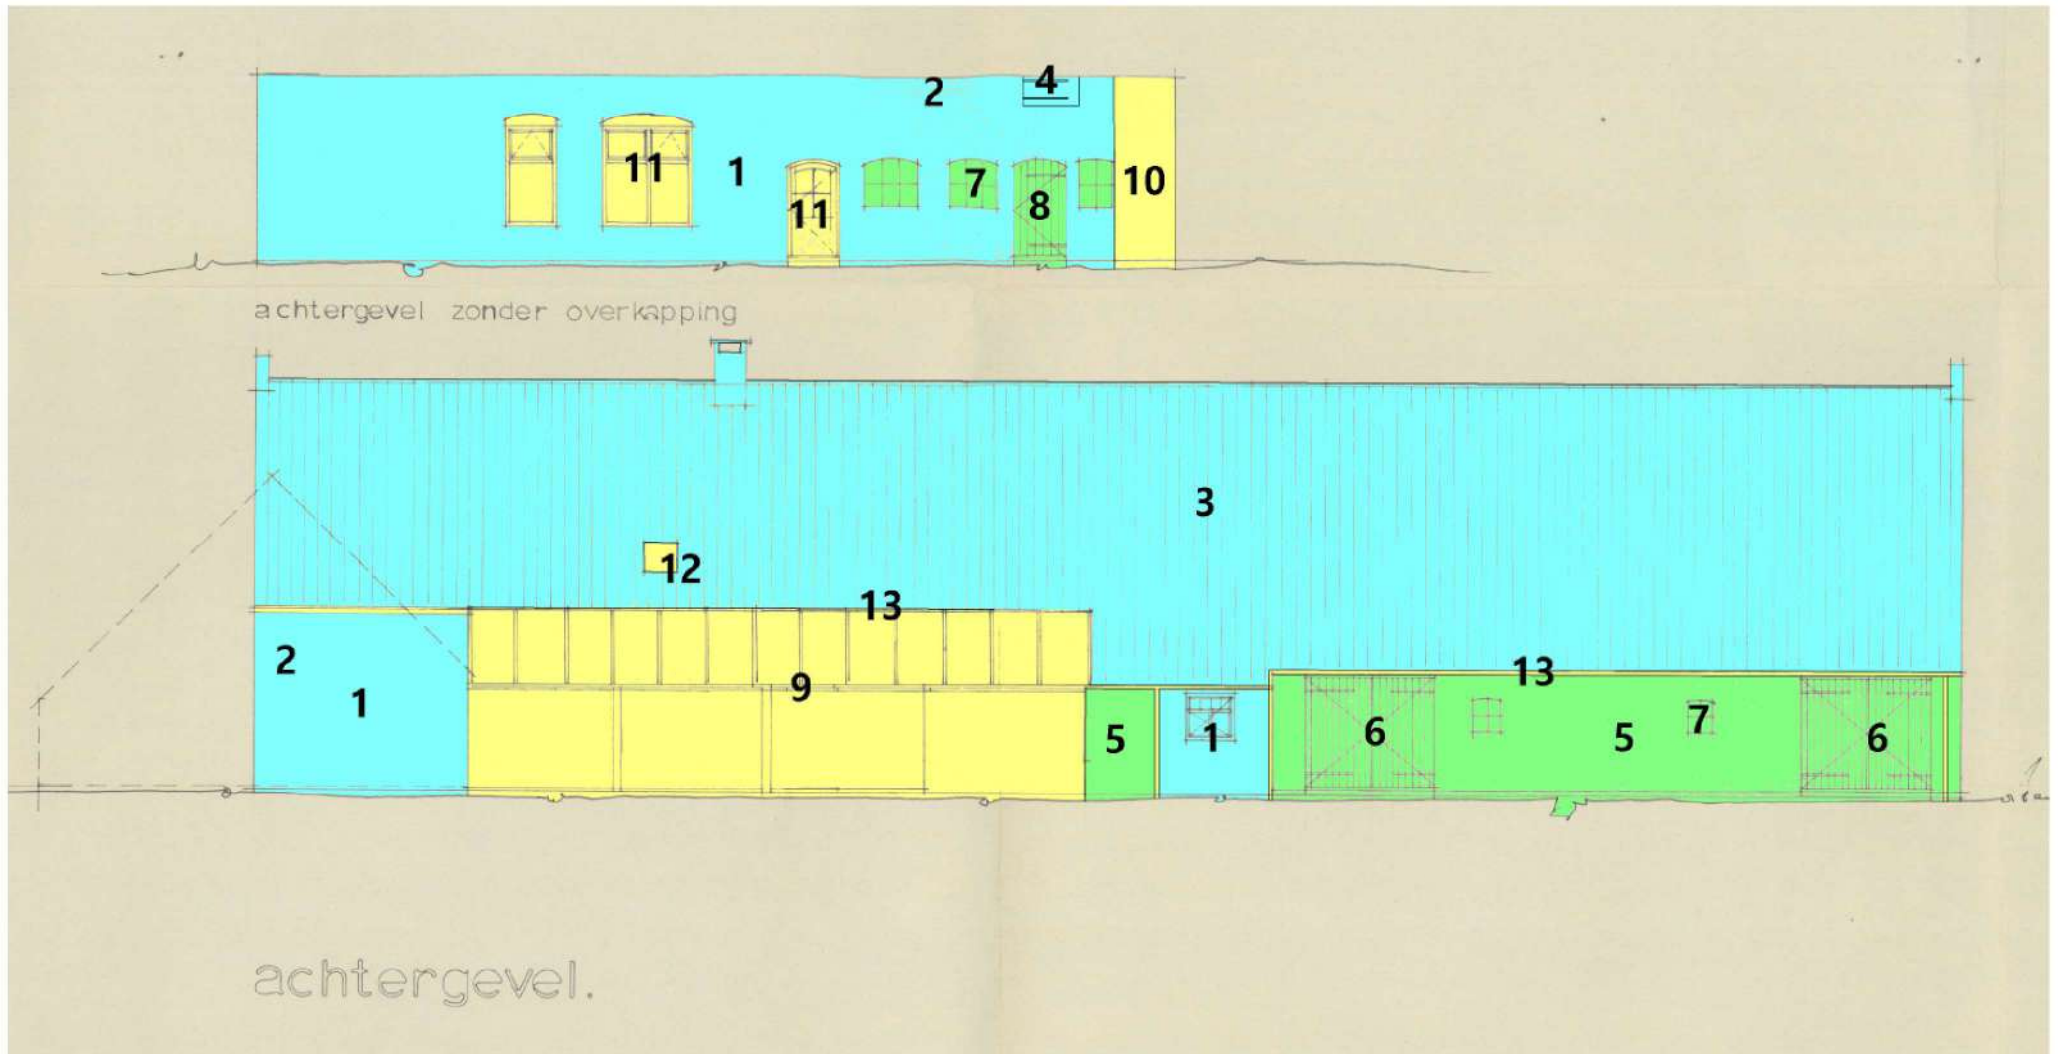
## Achtergevel

hoog monumentaal:

- met nummers 8: warmtepomp en kabelgoten
- met nummer 9: ventilatierooster
- met nummer 10: rolluik
