# Quickscan Flora en fauna Meierijsebaan 6 en 6a Oirschot

## Notitie quickscan Flora en fauna Meierijsebaan 6 en 6a Oirschot

Familie Scheepens  
Meierijsebaan 6a  
5688 LT Oirschot

***Datum:*** 16-09-2014

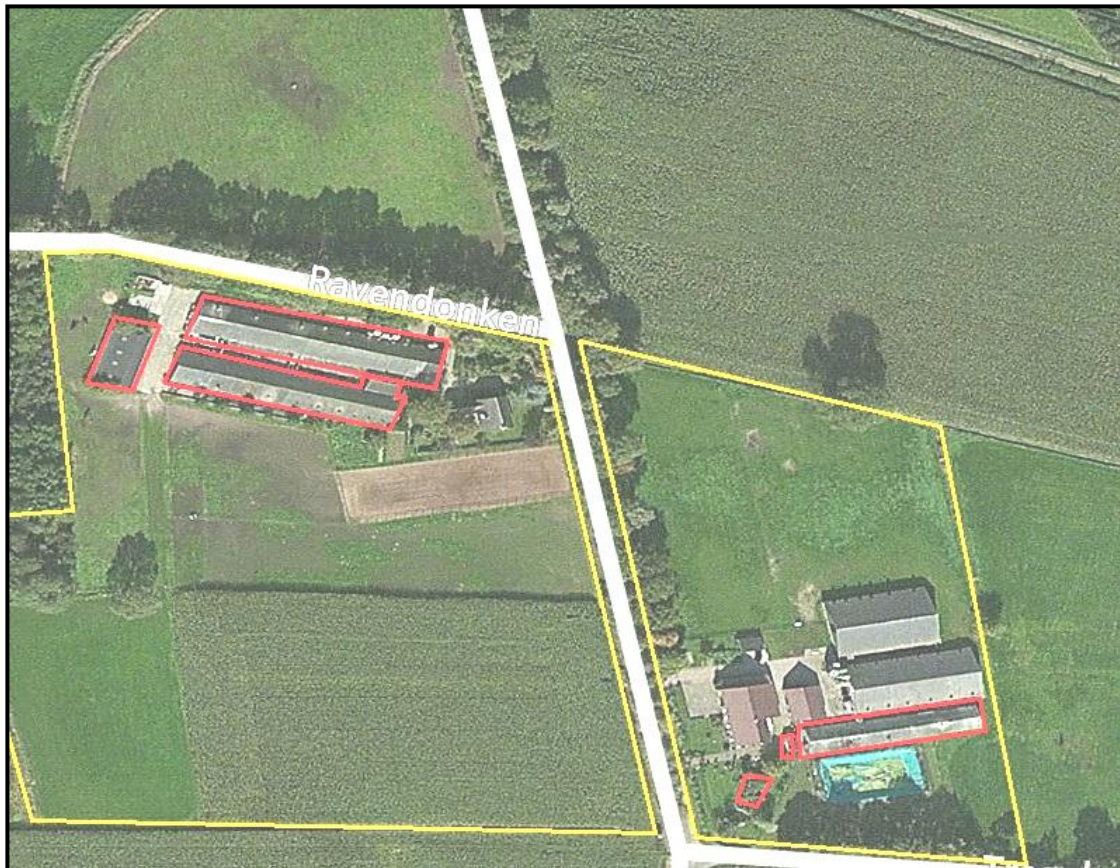
Figuur 1. Huidige situatie en te slopen bebouwing (rood omlijnt).

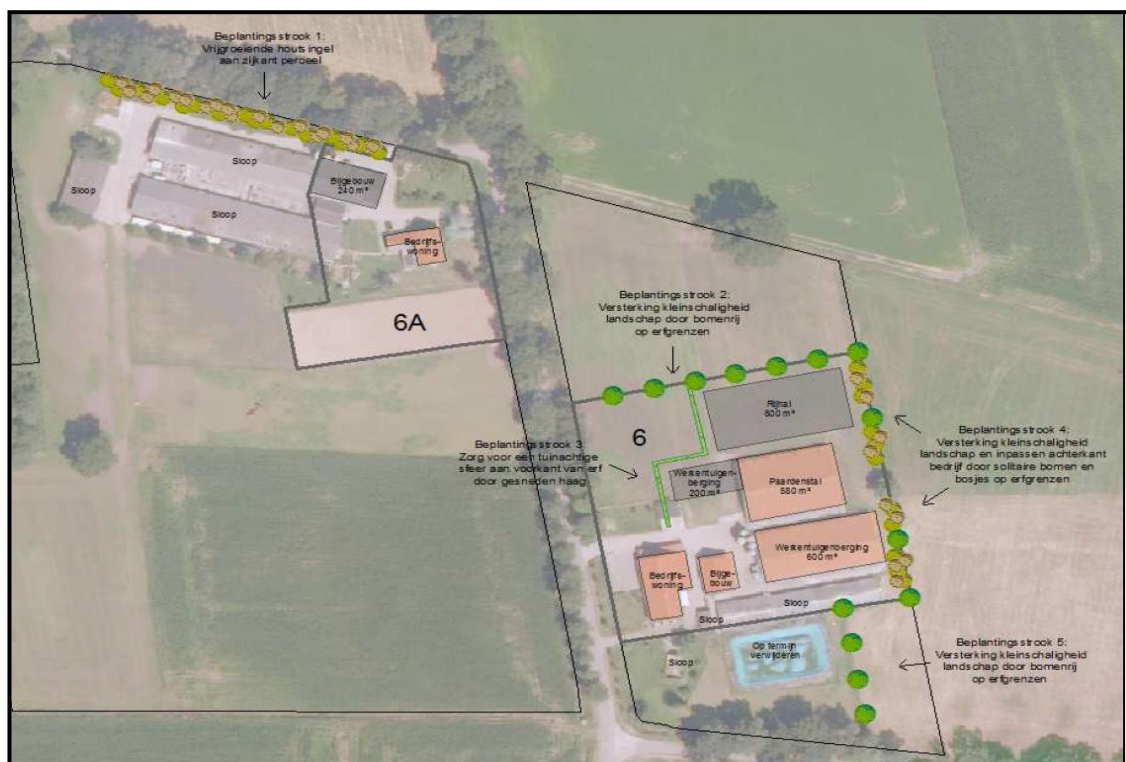
Figuur 2 . Toekomstige situatie met landschappelijke inpassing.

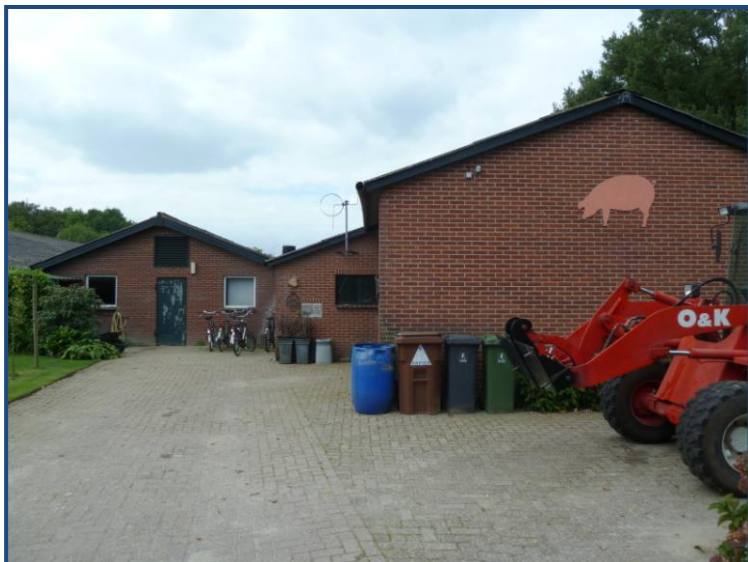
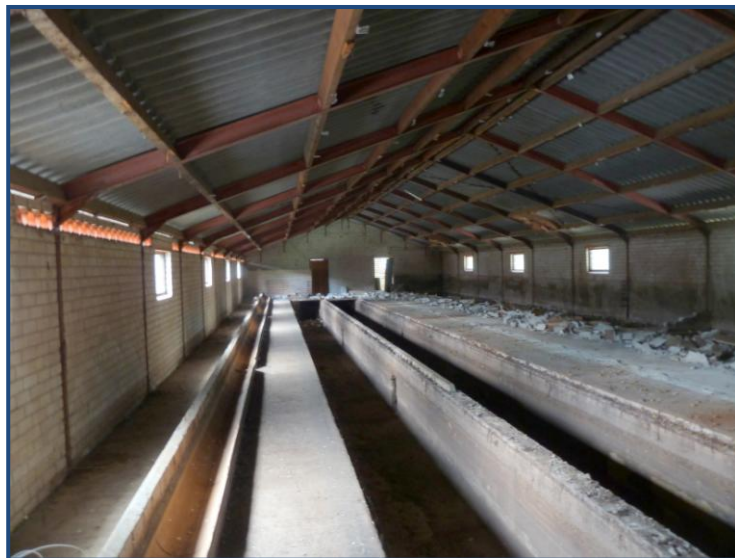
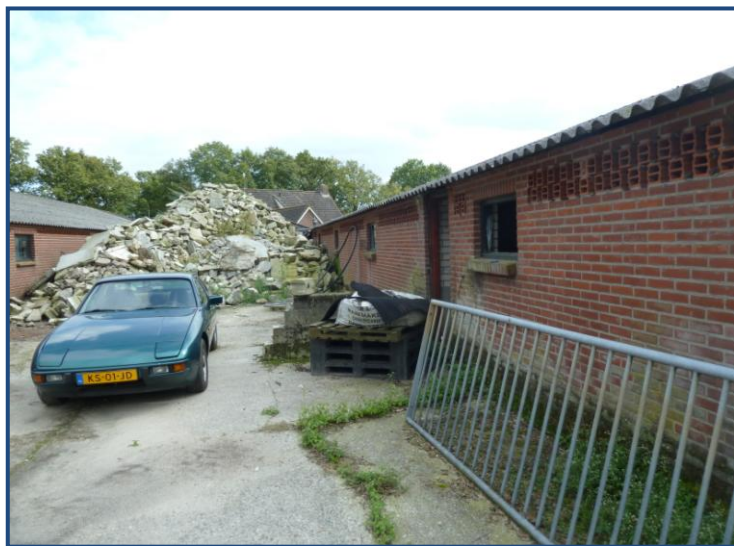
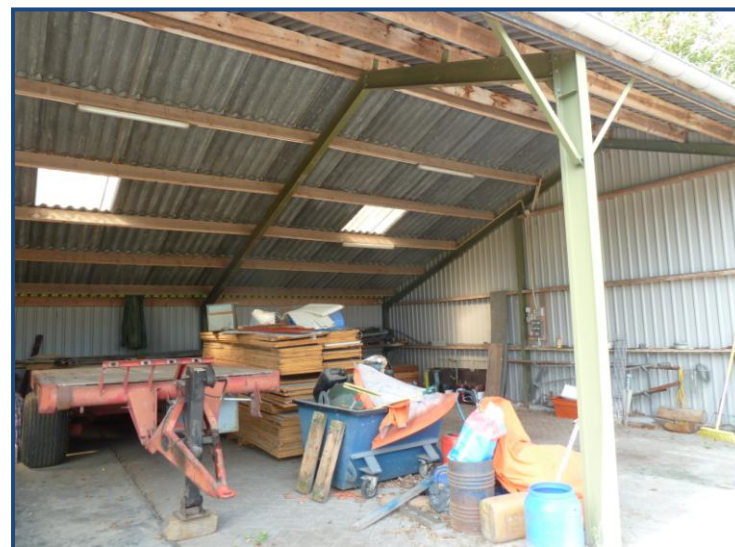
### Foto- impressie Meierijsebaan 6a

Tijdens het veldbezoek werd een foeragerende huiszwaluw aangetroffen die door de grotendeels gesloopte open varkensstal vloog. Er zijn geen aanwijzingen gevonden dat er nestlocaties aanwezig zijn van de huiszwaluw.

Ook werd er een oud nest (waarschijnlijk van een merel ) waargenomen achter een houten balk in de opslagschuur.

Uit de varkensstallen op deze locatie is het interieur, de binnenmuren, het isolatiemateriaal en deels de ramen verwijderd. Er zijn tal van ventilatieopeningen in de buitenmuren aanwezig.

In de open opslagschuur met golfplaten dak en damwandprofiel worden eveneens geen verblijfplaatsen voor vleermuizen verwacht, de schuur is te open en er zijn geen geschikte spleten of holtes om tussen te kruipen.

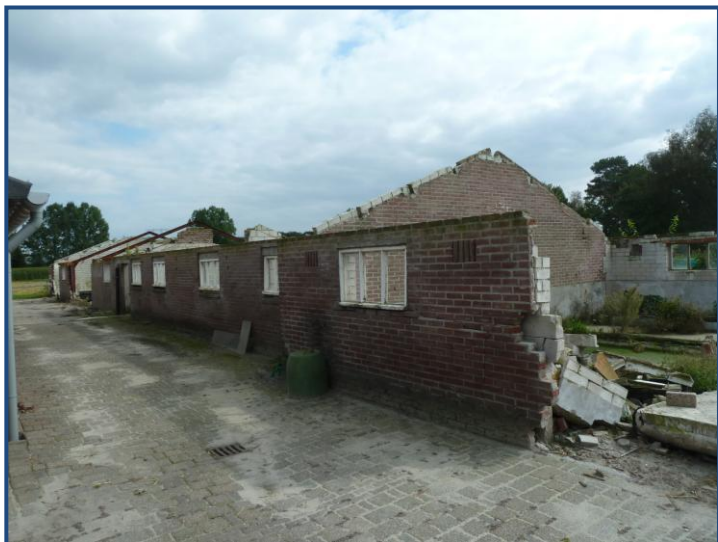
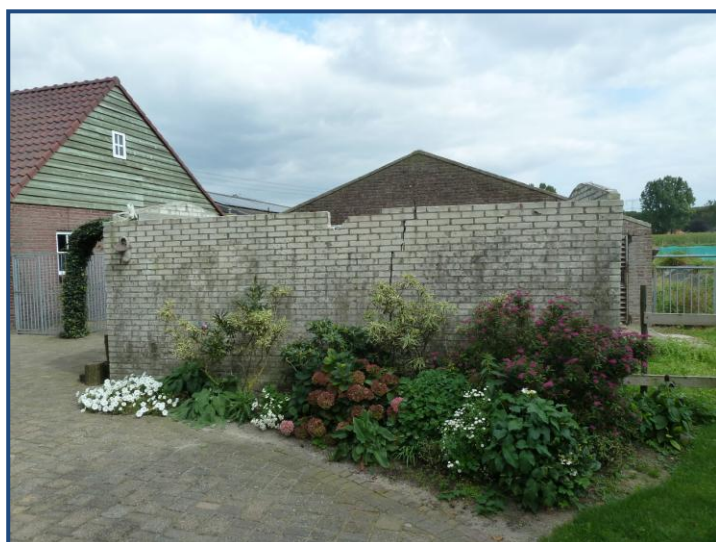
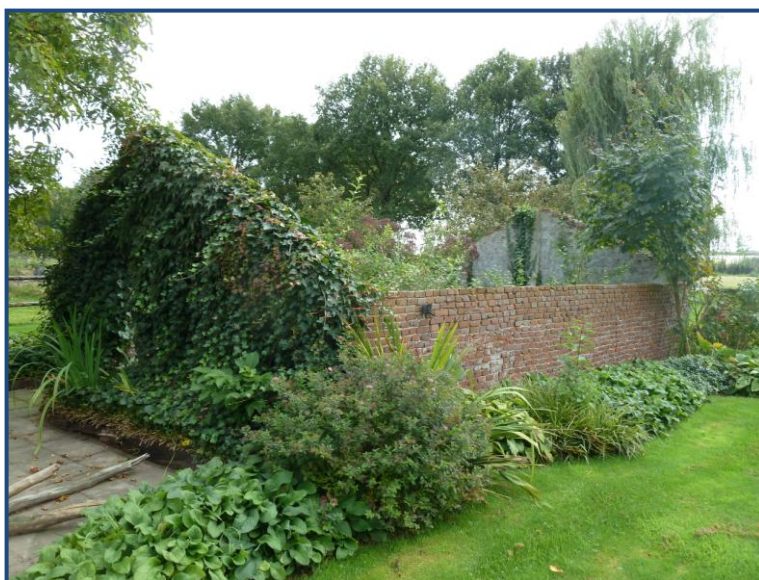
**Foto- impressie Meierijsebaan 6**

Op deze locatie was de aanwezige varkensstal voor een groot deel gesloopt. Het golfplaten dak, het interieur en binnenmuren waren reeds verwijderd, en ook grote delen van de buitenmuren waren afgebroken. Van de overige te slopen schuurtjes waren de daken verwijderd en stonden er enkel buitenmuren.

Aangezien het vergevorderde sloopstadium van de bebouwing op deze locatie, kunnen verblijfplaatsen van vleermuizen geheel worden uitgesloten.
