**Asbestinventarisatie rapport**  
**Asbestinventarisatie geschikt voor volledige renovatie of totaalsloop**  
**van de agrarische bedrijfsgebouwen aan de Pallande 1B te Oirschot**

Adres : Pallande 1B  
Postcode en plaats : 5688NH Oirschot  
Projectnummer : 2021-007 Versie (1)  
Project datum : 11 januari 2021  
Geldig tot : 12 januari 2024

- de agrarische bedrijfsgebouwen

- sloop

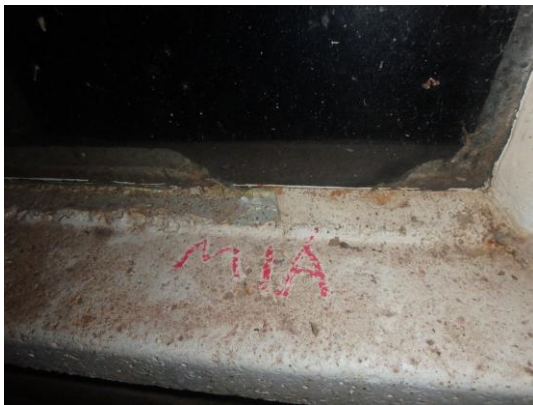
Monsternamepunt M1A

**Toepassing B1: stopverf**

| <b>Locatie</b> | In de betonnen ramen van stal 2 | <b>Monstercode</b> | M1 |
| <b>Asbesthoudend</b> | nee | <b>Asbestsoort</b> | n.v.t |
| <b>Analysecertificaat</b> | STL.187857 | <b>Percentage</b> | < 0,1% |
| <b>Hechtgebondenheid</b> | hechtgebonden | <b>Beschadiging</b> | licht |

| <b>Aanbevelingen</b> | Geen risico, niet asbesthoudend. |

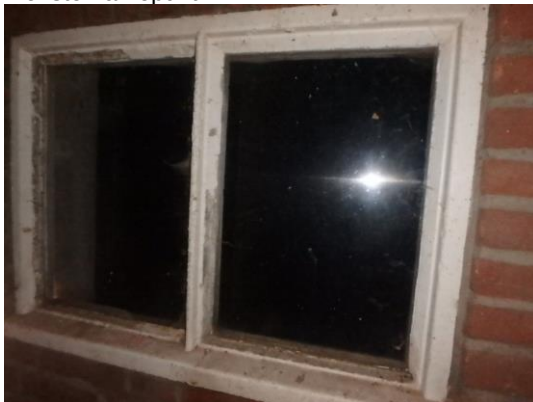
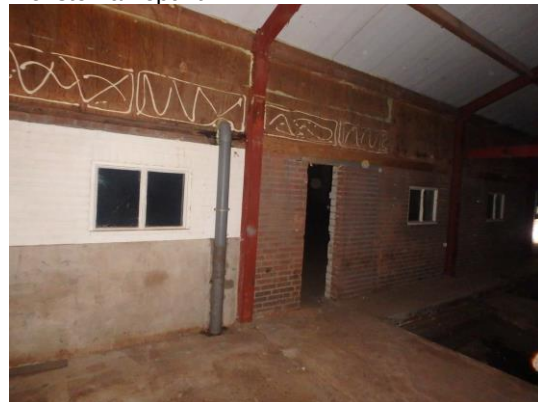
| <b>Hoeveelheid</b> | 5 stuks | <b>Bevestiging</b> | gekit |

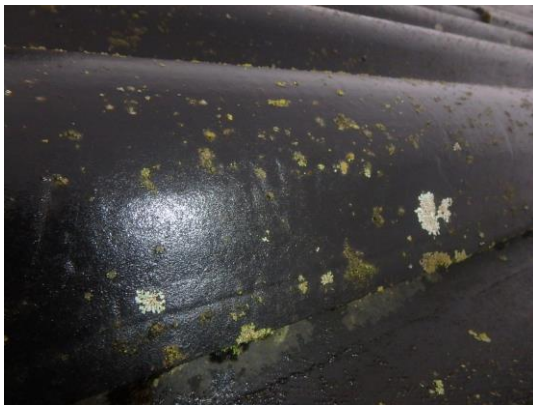
Opdruk: N.T. V1

**Toepassing B2: golfplaten met vormstukken**

| <b>Locatie</b> | Op een deel van het dak van stal 2 | <b>Monstercode</b> | V1 |
| <b>Asbesthoudend</b> | nee | <b>Asbestsoort</b> | |
| <b>Hechtgebondenheid</b> | hechtgebonden | <b>Beschadiging</b> | licht |

| <b>Aanbevelingen</b> | Geen risico, niet asbesthoudend. |

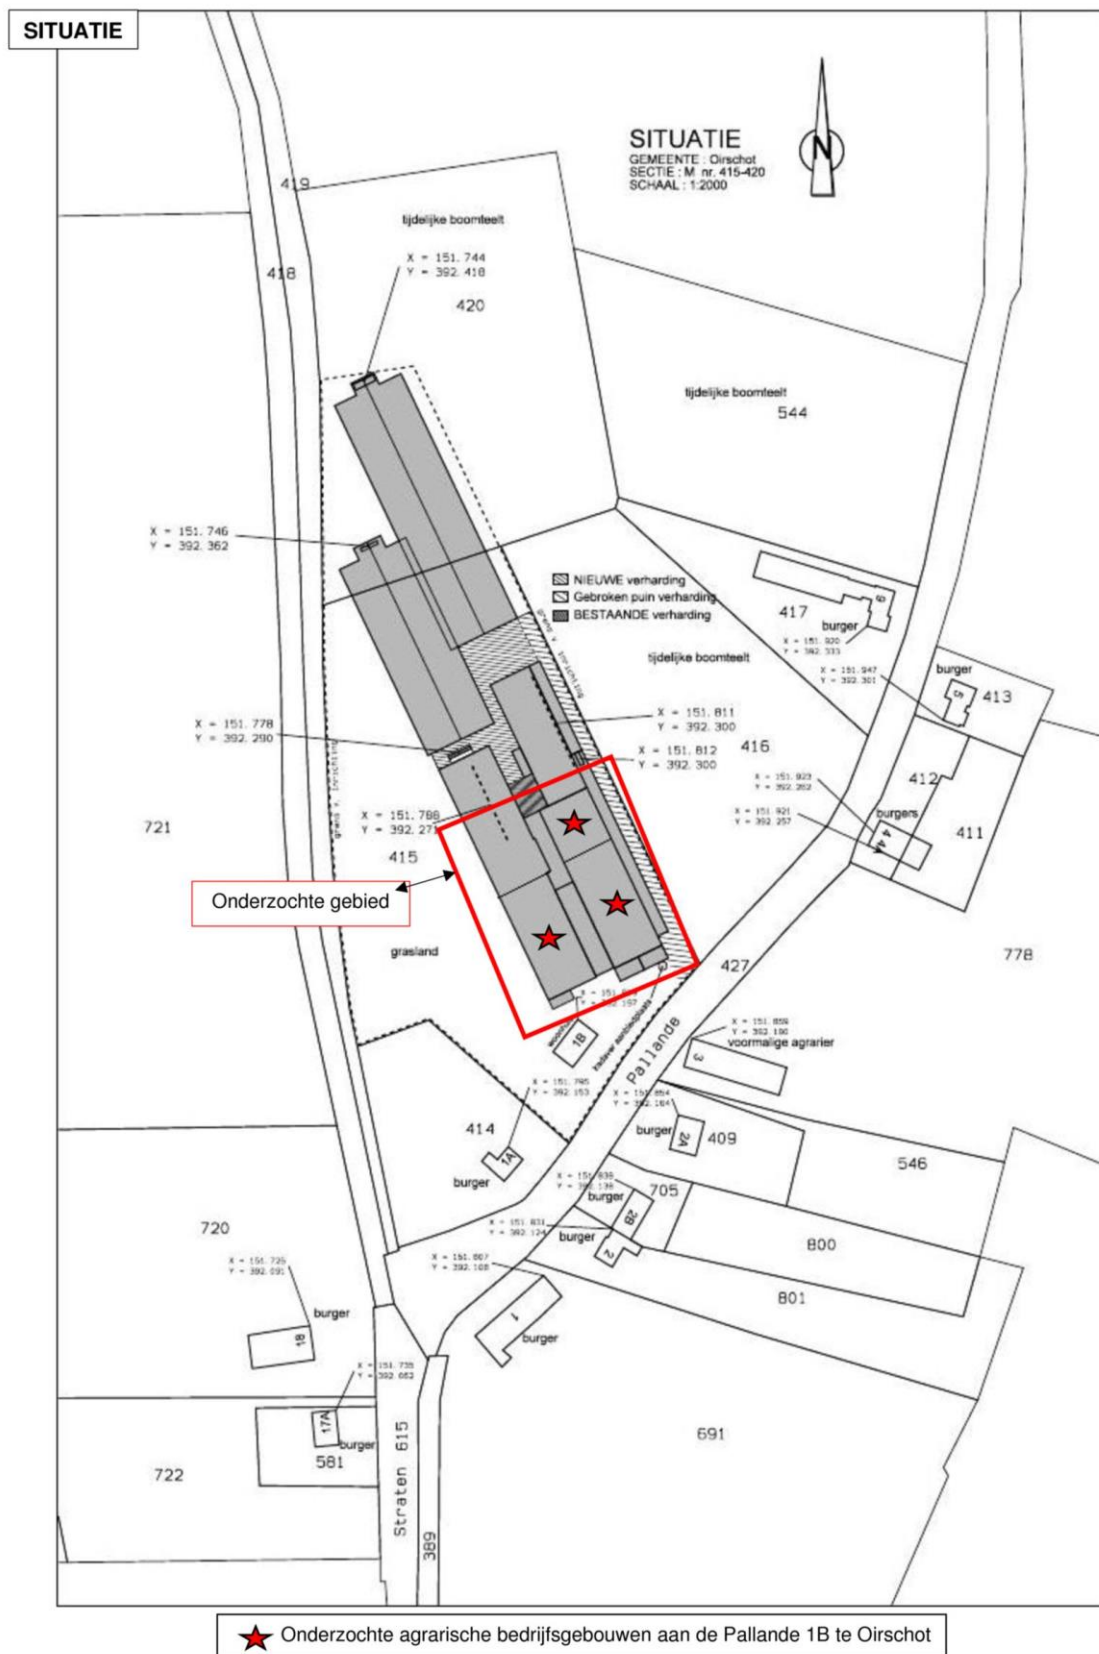
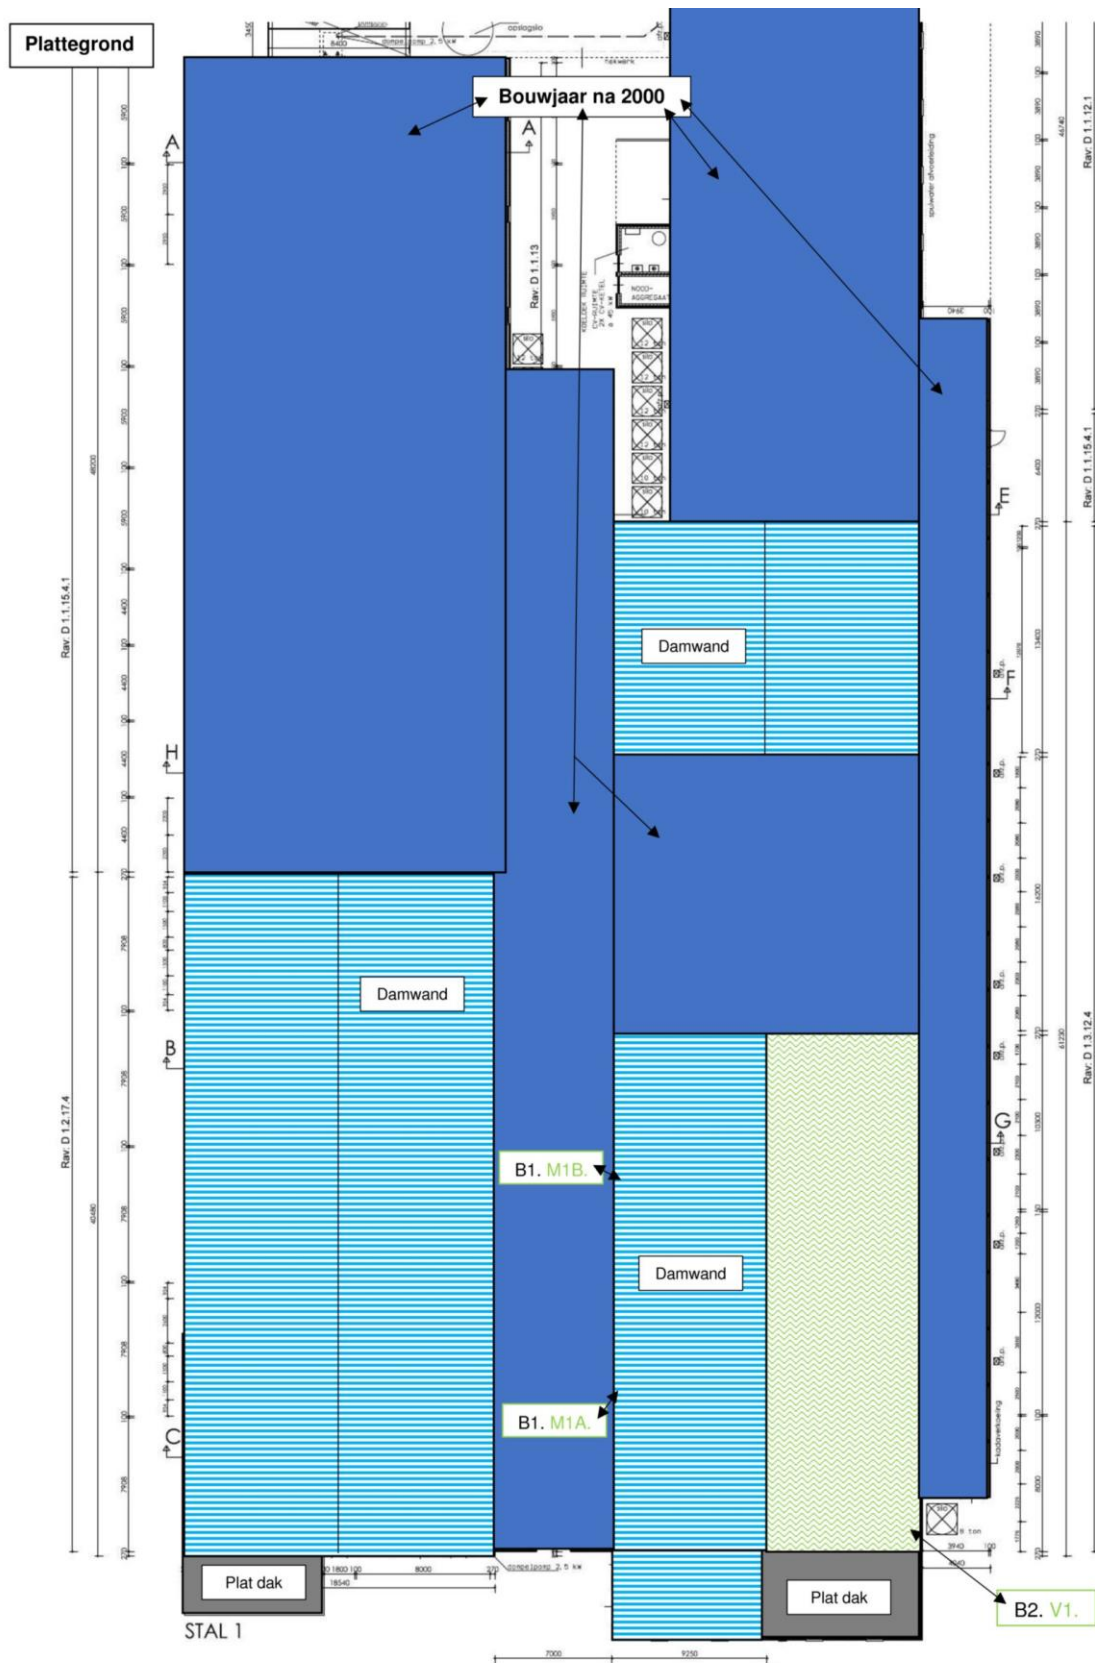
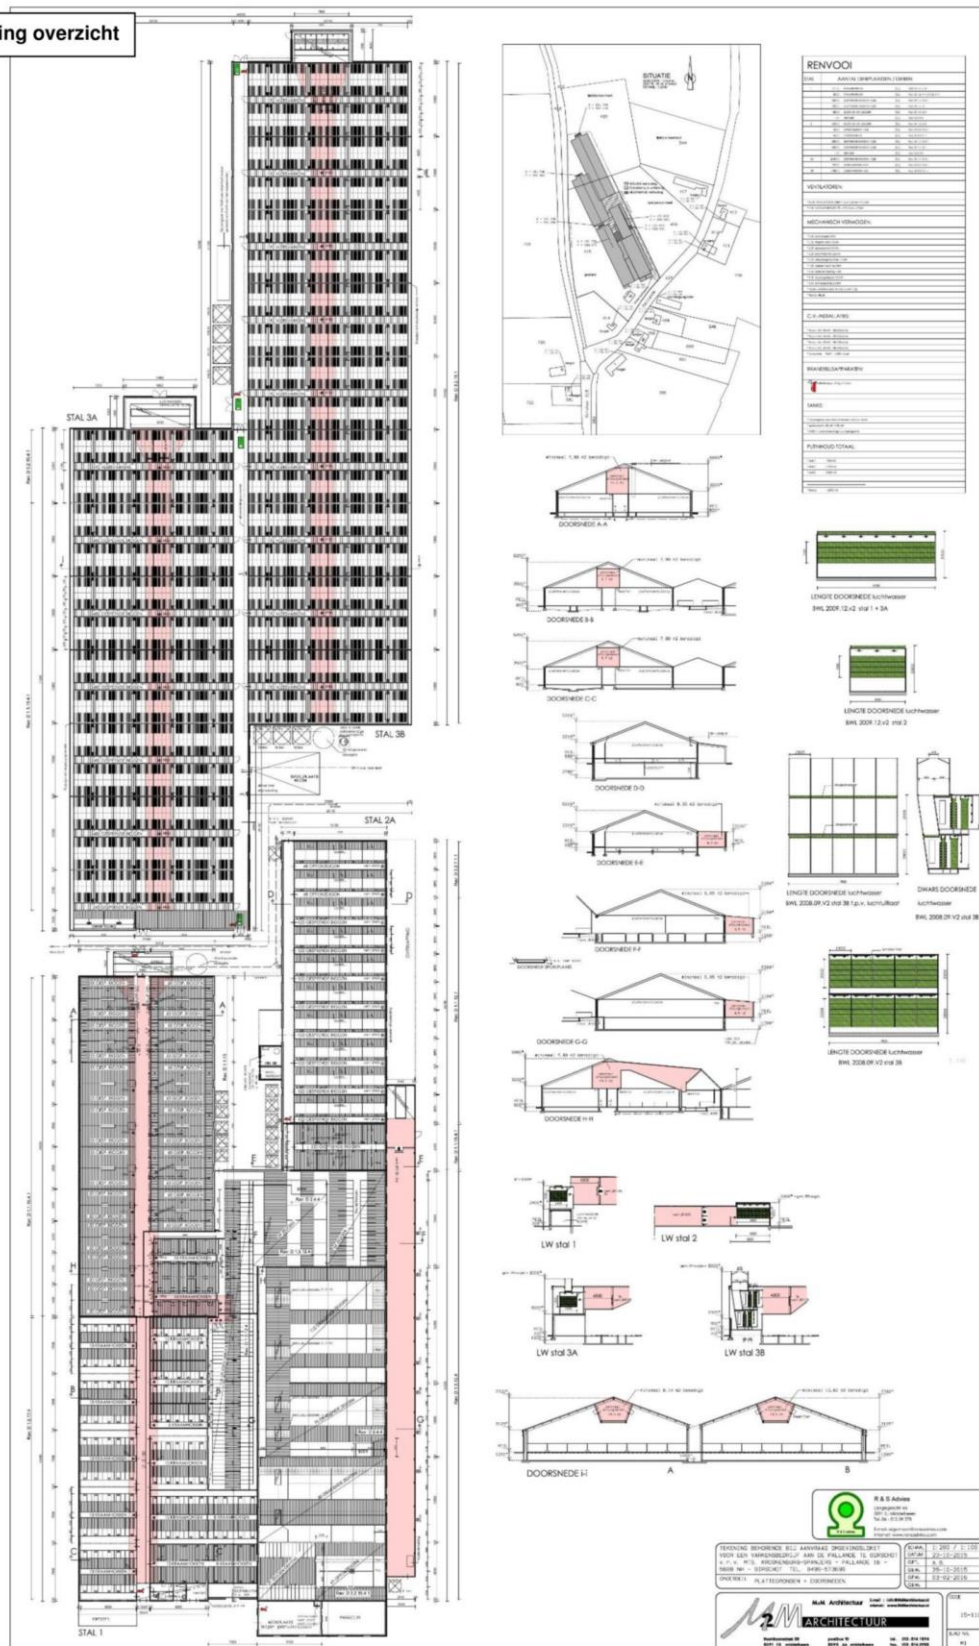
### Tekening overzicht

De volledige aangegeven gebouwen en het gebied daar rondom zijn onderzocht. Het onderzochte gebied staat op tekening aangegeven. In de volledige gebouwen zijn geen asbesthoudende toepassingen aangetroffen.

Zoals eerder beschreven zijn de tijdens de inventarisatie waarneembare asbestverdachte materialen waar mogelijk bemonsterd en in kaart gebracht (bijlage 5.7). Van eventueel aangetroffen verwarmingsapparatuur en electra-gerelateerde componenten wordt indien mogelijk, op basis van documentatie en literatuur, vastgesteld of deze asbesthoudende onderdelen bevatten.

Indien er tijdens het onderzoek asbesthoudende, asbestverdachte of asbestgelijkende toepassingen zijn aangetroffen worden deze in de navolgende bronbladen gedetailleerd beschreven. De bronbladen omschrijven alle aangetroffen asbestverdachte en asbesthoudende materialen, toepassingen apparatuur en componenten. De bemonsterde materialen welke na analyse geen asbest blijken te bevatten zijn eveneens in de bronbladen opgenomen. Het betreft asbestvrije materialen welke grote visuele overeenkomsten tonen met asbesthoudende materialen en toepassingen waarvan bekend is dat deze asbest kunnen bevatten. De bronnummers komen overeen met de bronnummers in bijlage 5.7.
