**Cultuurhistorisch bureau- en veldonderzoek naar de  
voormalige wielerved aan Bloemendaal 4 te Oirschot**

**Opdrachtgever:** Gemeente Oirschot

**Titel:** De ronde van Oirschot. Cultuurhistorisch bureau- en veldonderzoek naar de voormalige wielerved aan Bloemendaal 4 te Oirschot

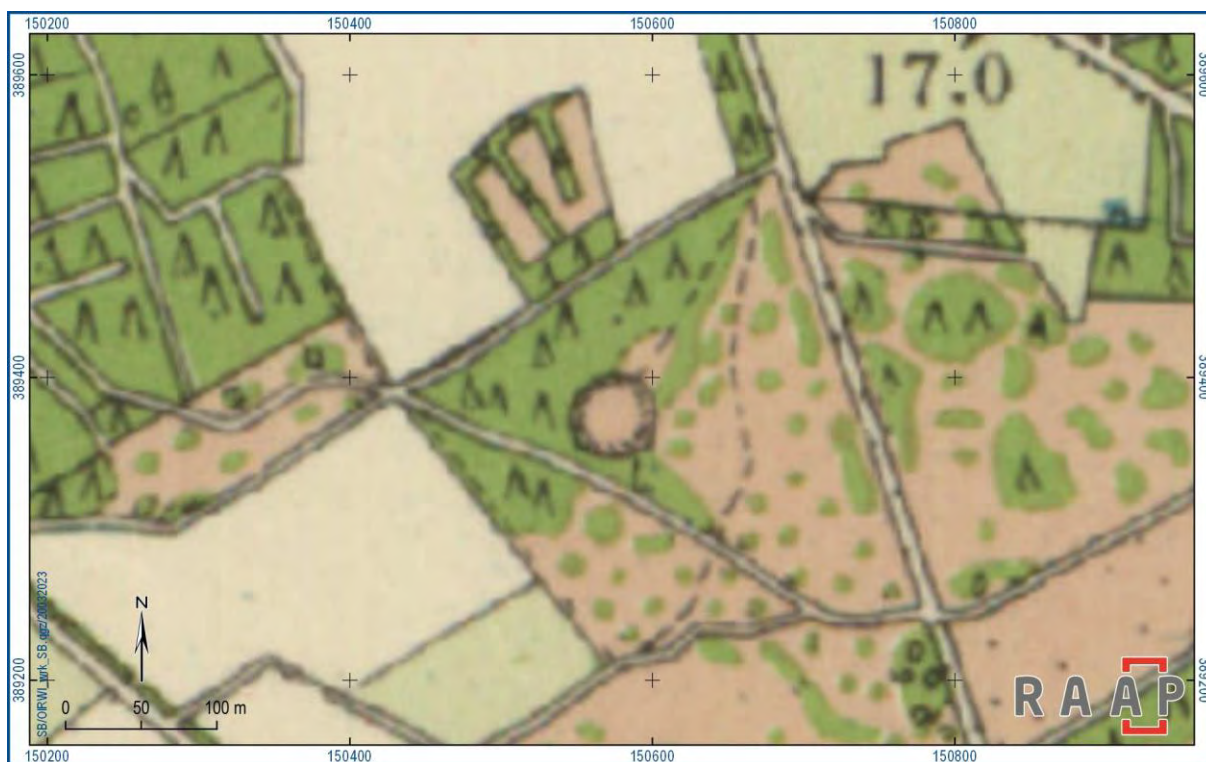
Figuur 2. De wielervedstrijd baan is voor het eerst duidelijk te herkennen op de topografische kaart van 1954.

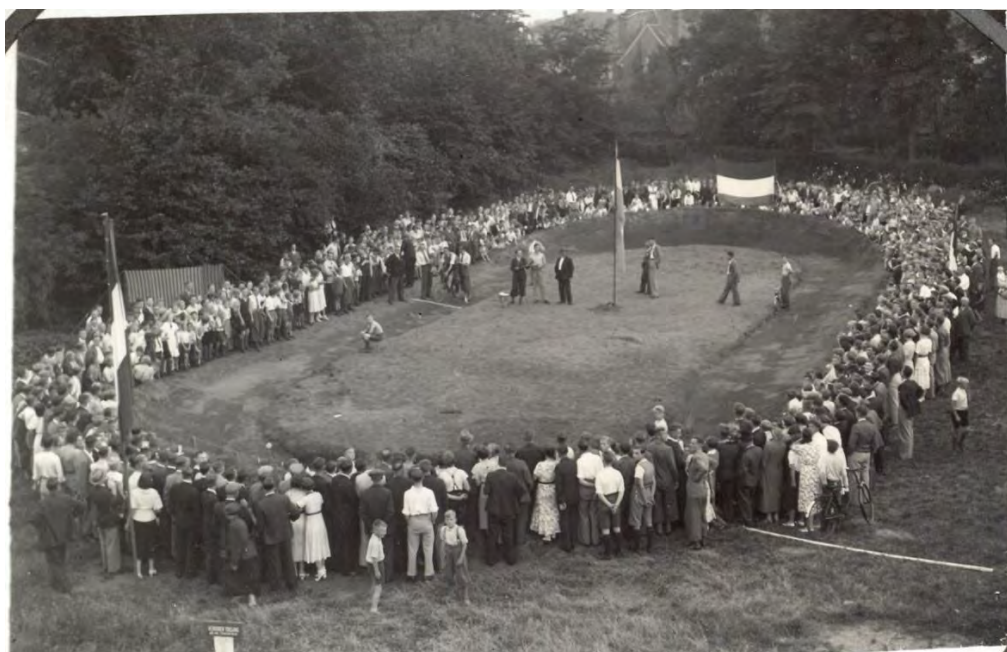
*Figuur 3. Een kleine zandbaan te Amersfoort in 1933. Deze wielervedbaan is qua grootte enigszins vergelijkbaar met die te Oirschot al was de laatste rond en had rondom hogere wallen. (Bron: [www.archiefeeland.nl](http://www.archiefeeland.nl))*

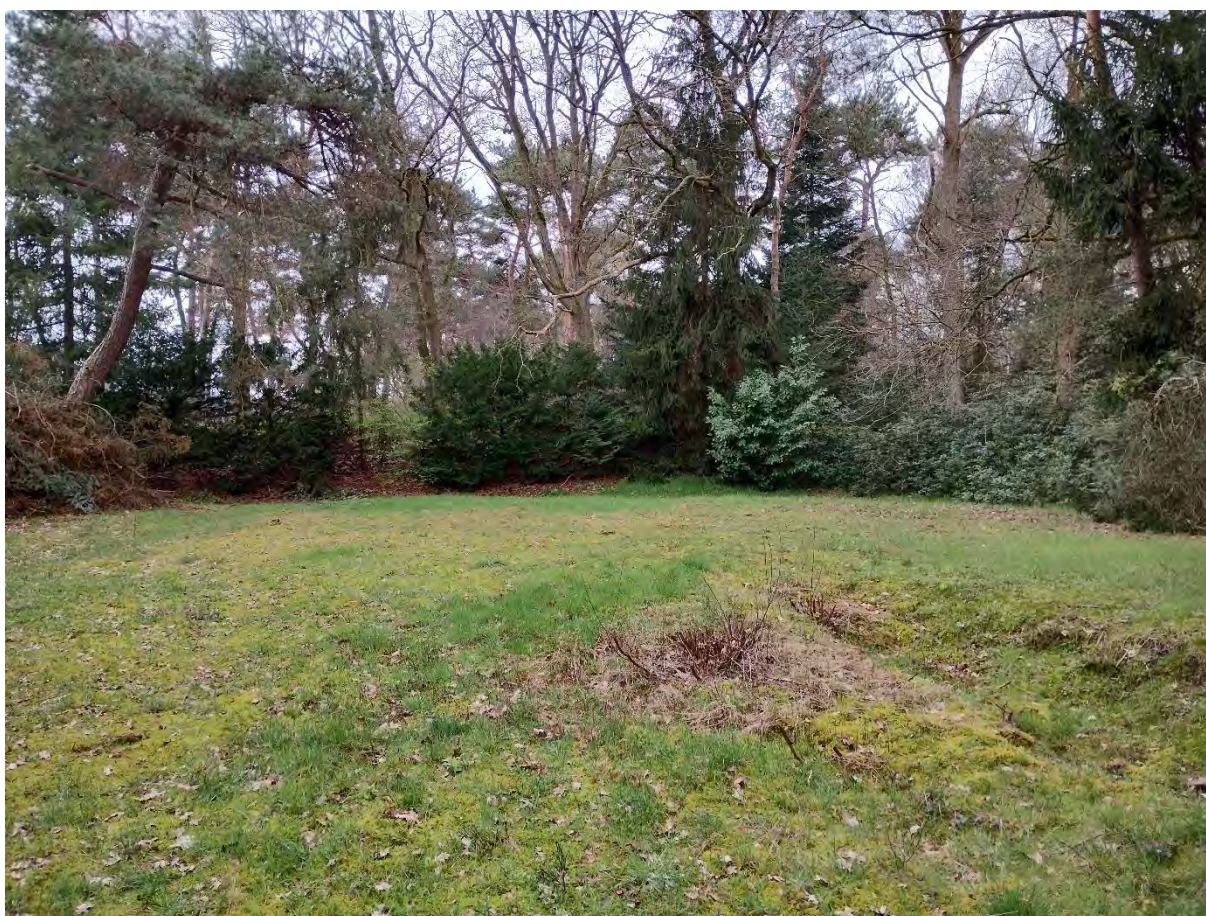
*Figuur 5. Het binnenterrein van de baan is nog altijd open. In de jaren 1970 werd er gras aangelegd (foto: RAAP, 30-03-2023).*

De sintelbaan uit 1914 moet voor de aanleg van de twee andere Oirschotse banen in onbruik zijn geraakt. Dat gebeurde op zijn laatst dus in 1932 en vermoedelijk als gevolg van de aanwezigheid van modernere banen in de directe omgeving. In de loop van de eerste helft van de 20<sup>e</sup> eeuw raakte de heide rond het voormalige wielerveen langzaam bebost (zie figuur 4). Het terrein binnen de ringvormige wal is echter grotendeels onbegroeid gebleven (zie figuur 5). In de jaren 70 bouwde huisarts Dr.

Scholman een bungalow in het bosperceel waarin de restanten van de wielervedingingswal lagen. Hij paste de restanten in zijn tuinontwerp door het aanplanten van rododendrons op de wal en enkele bomen op het binnenterrein. Verder legde hij gras aan op een rechthoekig terrein binnen de wal om als paardenweide te dienen.<sup>23</sup> Hierdoor bleven de restanten van de wielervedingingswal herkenbaar tot op de dag van vandaag. De huidige eigenaar heeft de ringvormige wal gedeeltelijk hersteld naar aanleiding van de verbreding van de A58 in 2010 (zie ook p.14). Het zand dat werd gebruikt voor het herstel van de wal is afkomstig uit de westkant van het binnenterrein. Bijkomstig heeft het vroegere baanoppervlak op dat punt de diepte die het waarschijnlijk na de aanleg had (circa 1 meter onder het maaiveld).

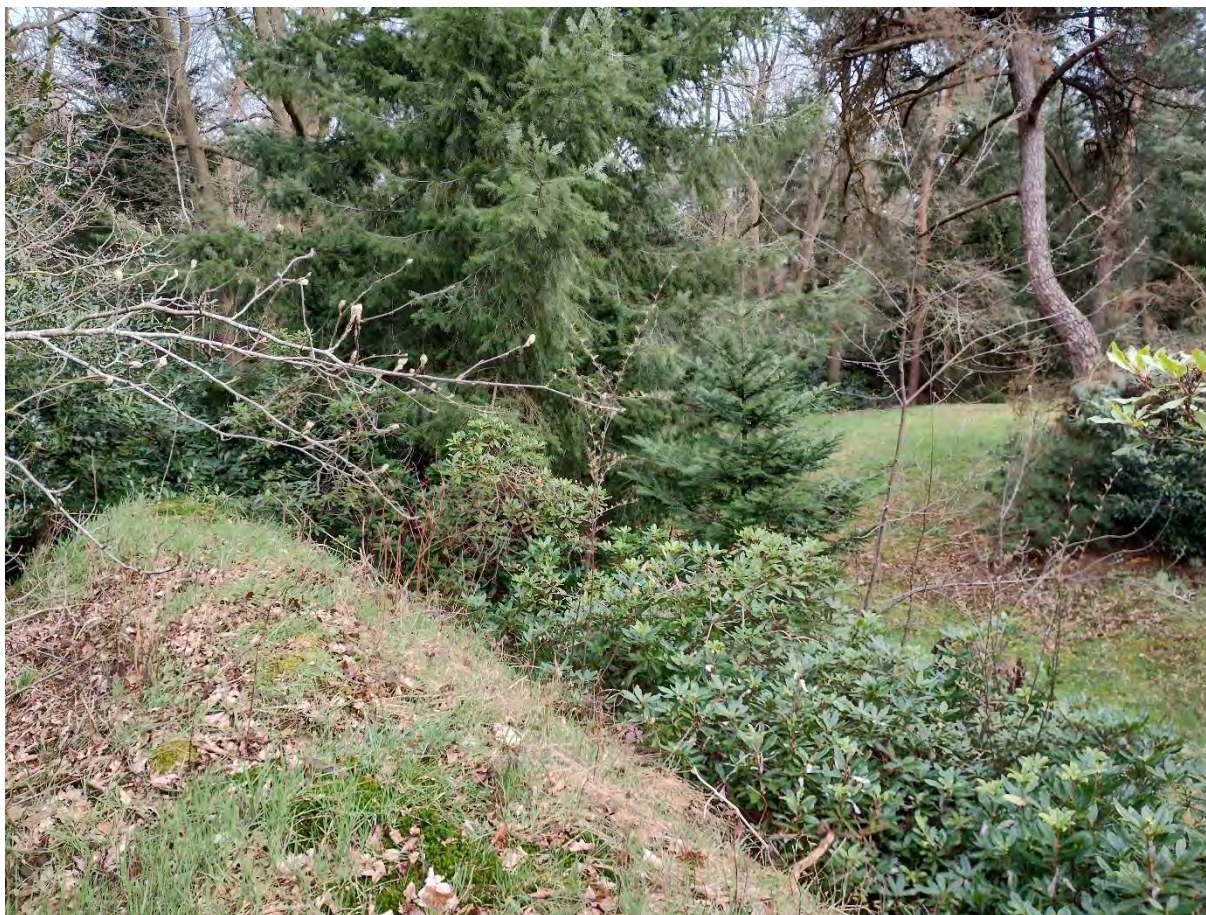
*Figuur 6. Foto genomen vanaf de herstelde wal aan de westkant van het terrein. Aan de voet van de wal staan rododendrons, rechts zicht op het open binnenterrein (foto: RAAP, 30-03-2023).*

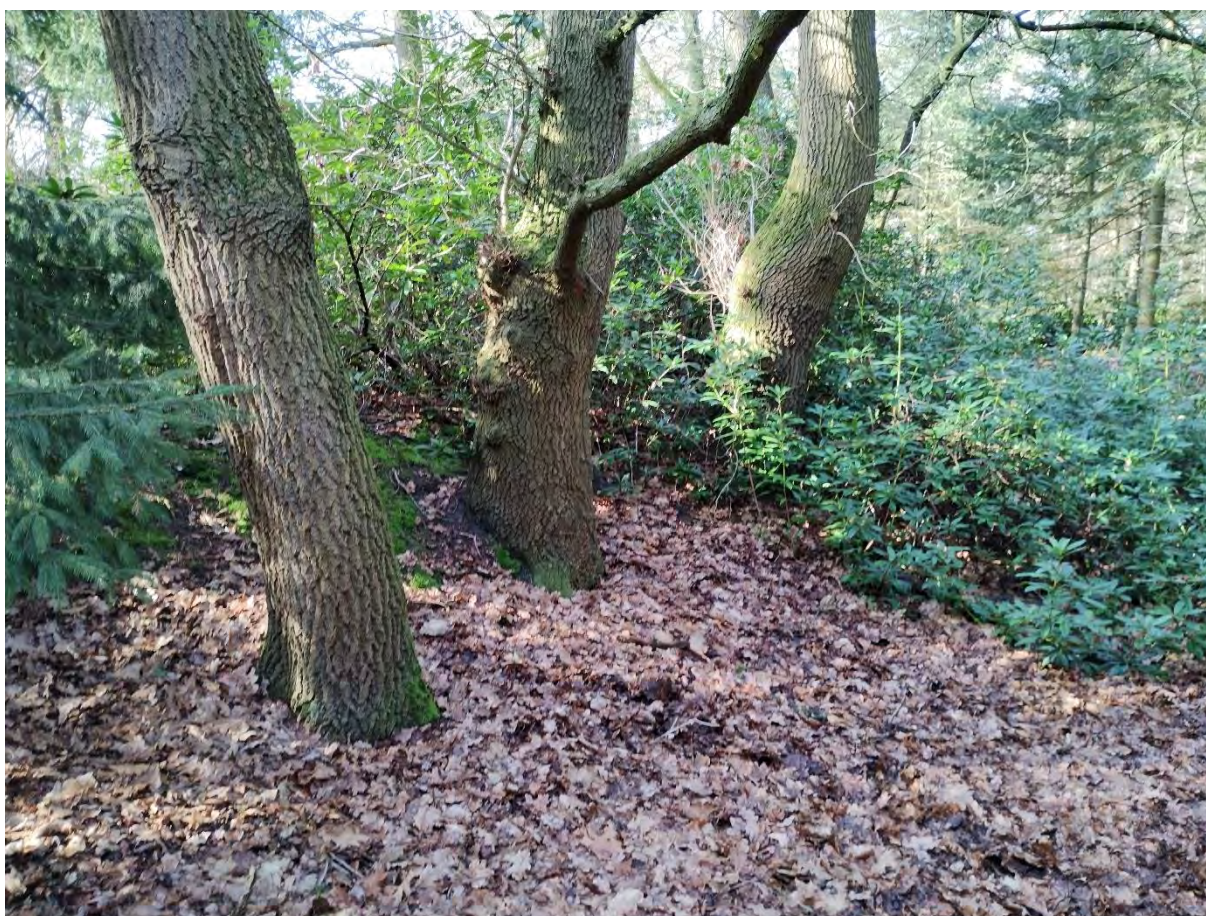
*Figuur 9. Bomen schoten wortel op de aarden wal rond de wielerveen en markeren daardoor nu de historische structuur. (foto: RAAP, 30-03-2023)*

binnenterrein restanten te vinden van een crossbaantje dat werd aangelegd door de huidige eigenaar (zie figuur 8) en zijn vanaf de jaren 70 enkele bomen aangeplant aan de zuidkant van de baan.<sup>27</sup> Uit de wal zijn bomen opgeschoten die inmiddels een respectabele grootte hebben bereikt en de historische structuur accentueren doordat ze de kromming van de wal volgen (zie figuur 9). In de noordoosthoek van het terrein bevindt zich een opening in de ringvormige wal waardoor het binnenterrein toegankelijk is. Deze opening bevindt zich op de locatie waar het zandpad dat de baan met Bloemendaal verbond op de wal uitkwam. Deze opening ontstond vermoedelijk na het opheffen van de baan omdat deze het gebruik van de baan onmogelijk zou maken. Ten zuiden van deze opening staat een waterput geflankeerd door twee bomen.
