**RAPPORT**  
**Verkennd bodemonderzoek**  
**Kerkstraat 10 te Oostelbeers**

**Opdrachtgever**  
BRO  
Postbus 4  
5280 AA BOXTEL

**Projectnummer**  
Aeres Milieu projectnummer AM15183

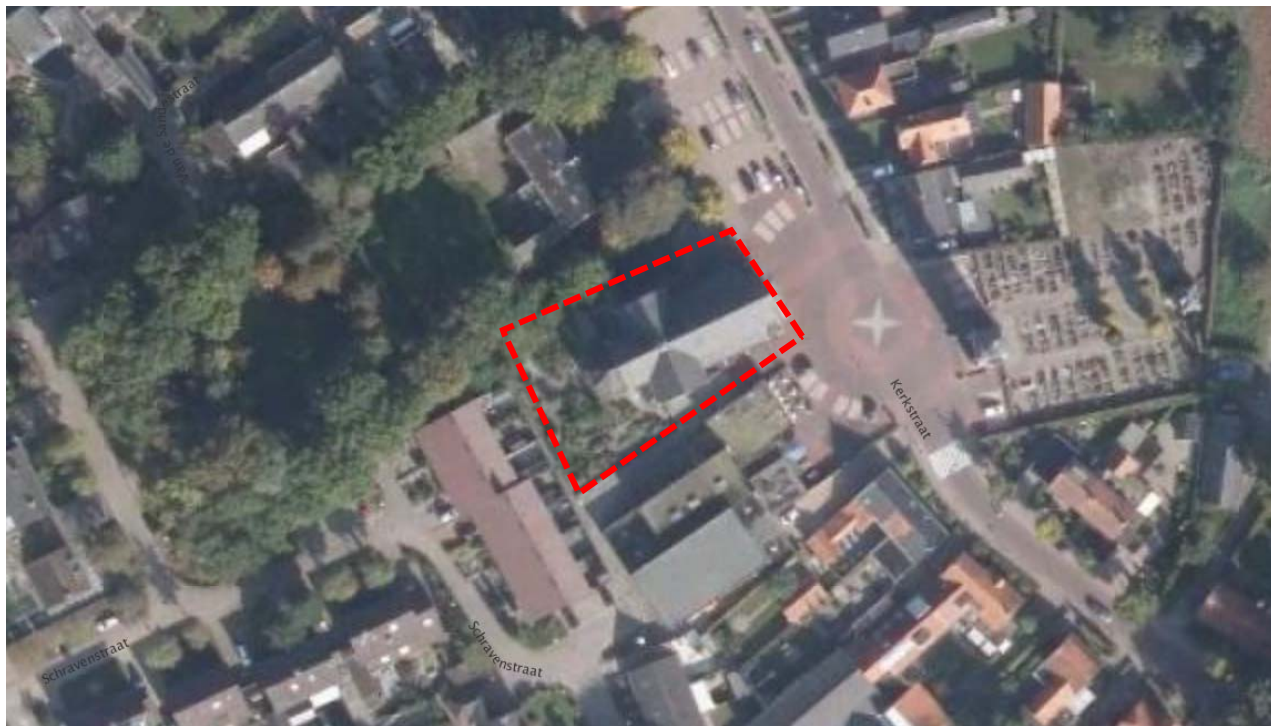
Afbeelding 1: globale begrenzing onderzoekslocatie (Bron luchtfoto: Google Earth)

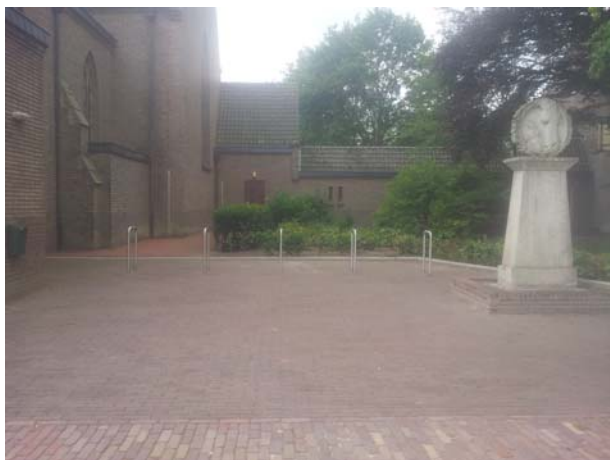
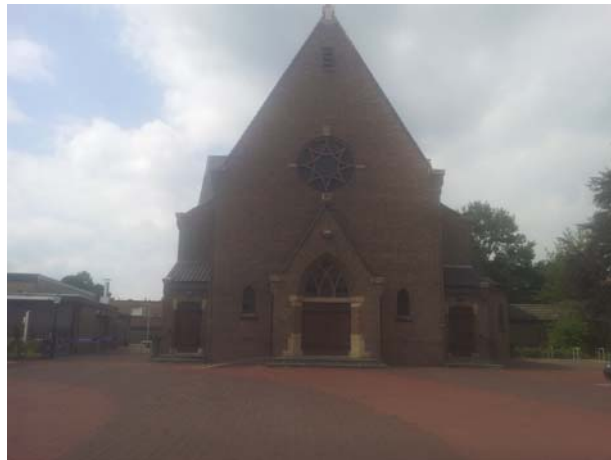
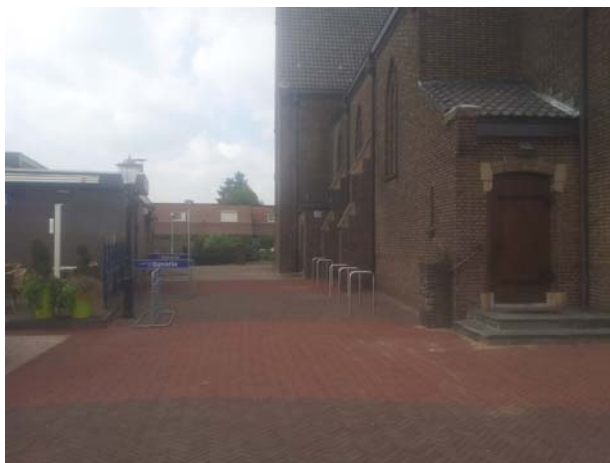
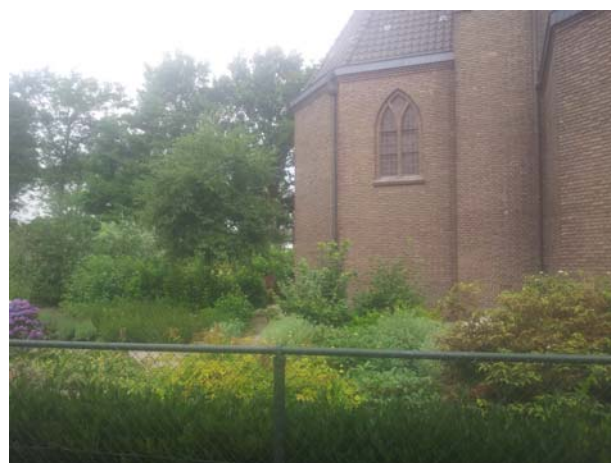
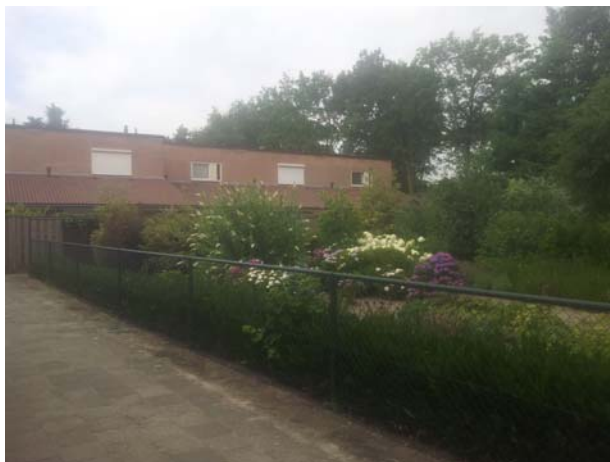
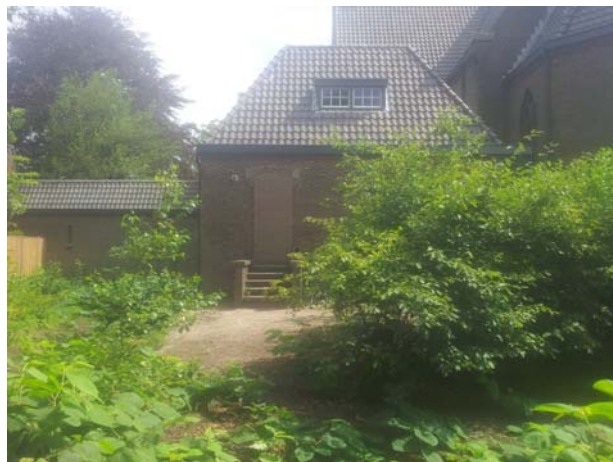
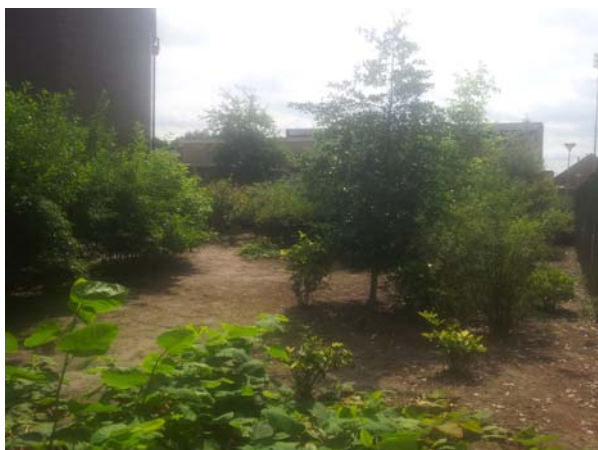
Foto's onderzoekslocatie

De onderzoekslocatie is bebouwd met een kerk. Het onbebouwde terreingedeelte rondom de kerk is deels voorzien van een klinkerverharding en deels ingericht als groen.

Tijdens de veldinspectie is op het maaiveld geen asbestverdacht materiaal aangetroffen.

Er zijn geen waarnemingen gedaan welke wijzen op de aanwezigheid van bodemverontreinigingen of bronnen van verontreinigingen. Een fotoreportage van de onderzoekslocatie is opgenomen in bijlage2.

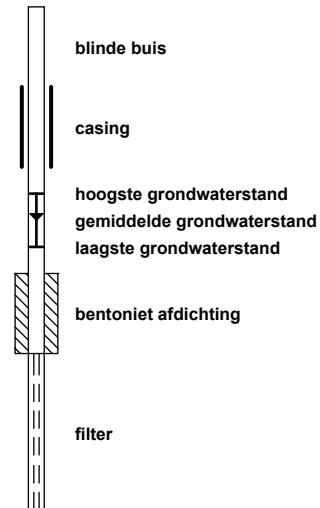
### peilbuis

| Peilbuisnummer | Pb 1 |
|---|---|
| filterstelling [m-mv] | 2,6 - 3,6 |
| grondwaterpeil [m-mv] | 1,90 |
