# (Historisch) vooronderzoek conform NEN 5725

Vooronderzoek ter plaatse van plangebied Lubberstraat - fase 2 te  
Oirschot

Grontmij Nederland B.V.  
Eindhoven, 18 januari 2016

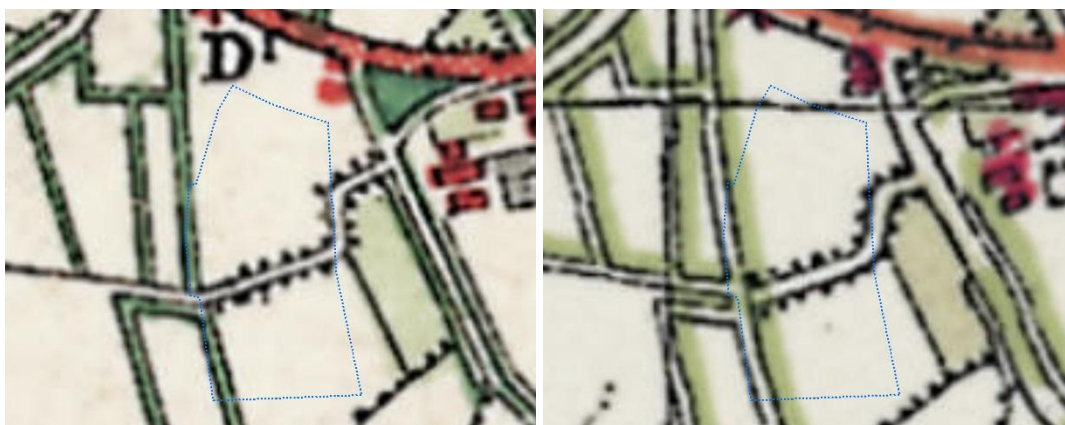
Figuur 2.1 Topografische kaarten uit 1925 (links) en 1949 (rechts). Het plangebied is met een blauwe contour weergegeven (bron: Kadaster)

Op de luchtfoto van 1960 is te zien dat een voetbalveld aanwezig was. In de periode daarvoor is het gebied in gebruik geweest als agrarisch gebied. Het puinpad is, na te zijn onderzocht in 2006, verwijderd. Op de luchtfoto's vanaf 2005 is ter plaatse een sloot zichtbaar.

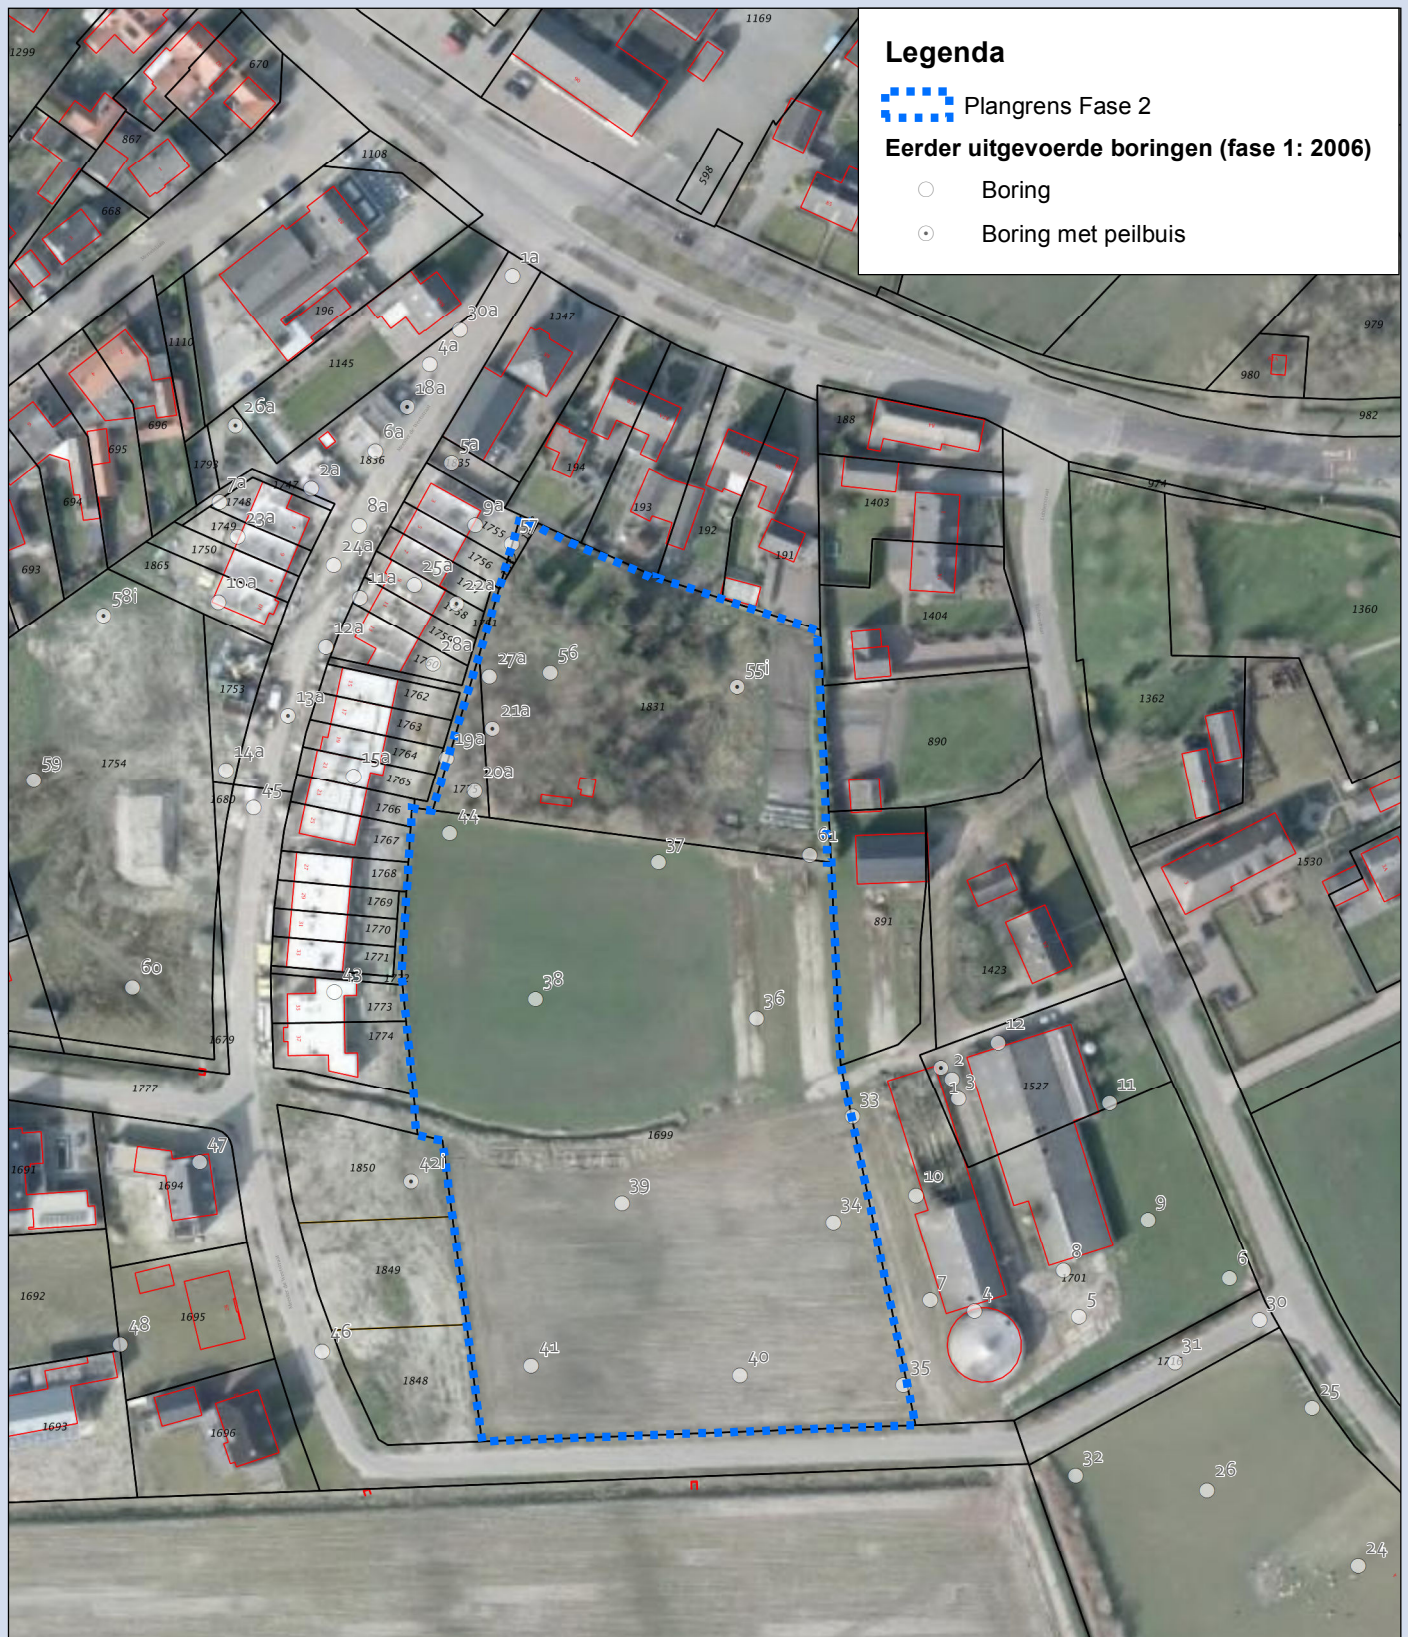
## Ligging plangebied op luchtfoto (2014) Lubberstraat fase 2

### Ligging plangebied op luchtfoto (2014)

Plangrens Fase 2

**Eerder uitgevoerde boringen (fase 1: 2006)**

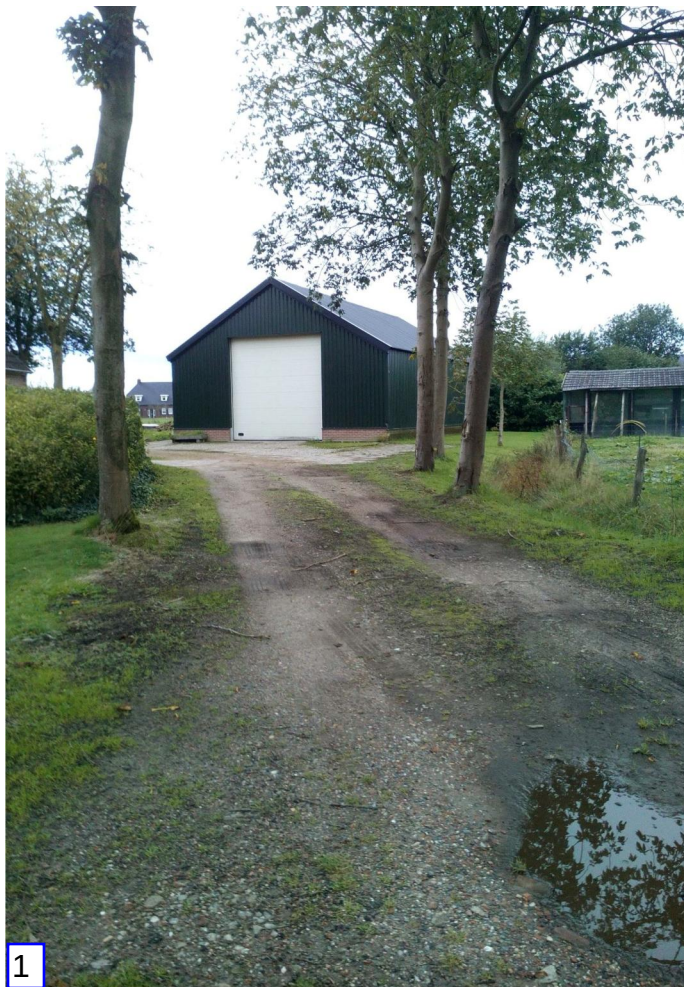
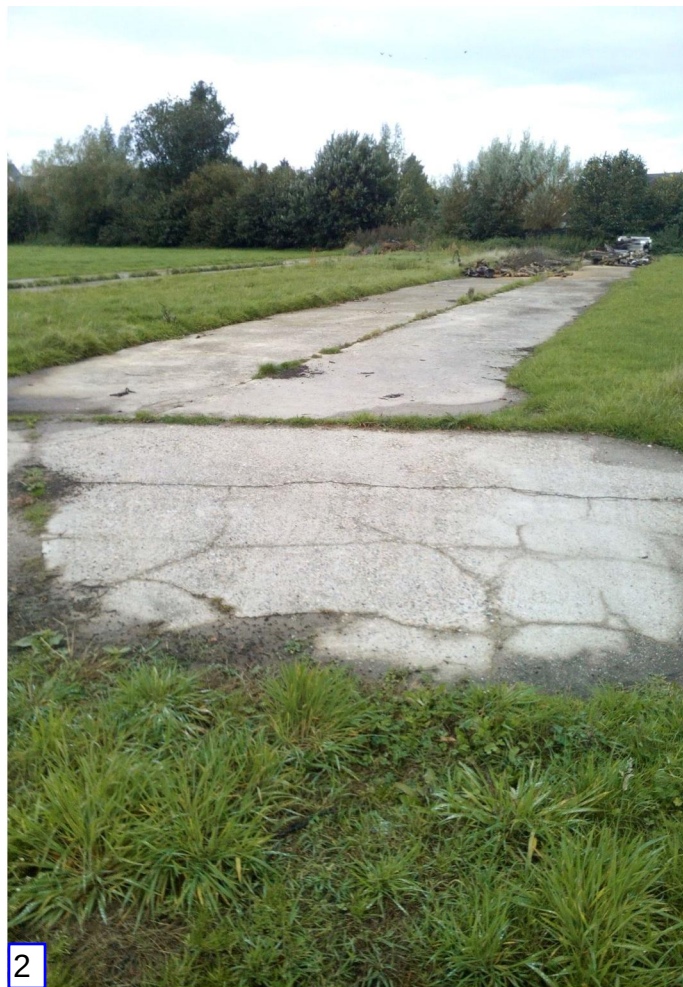
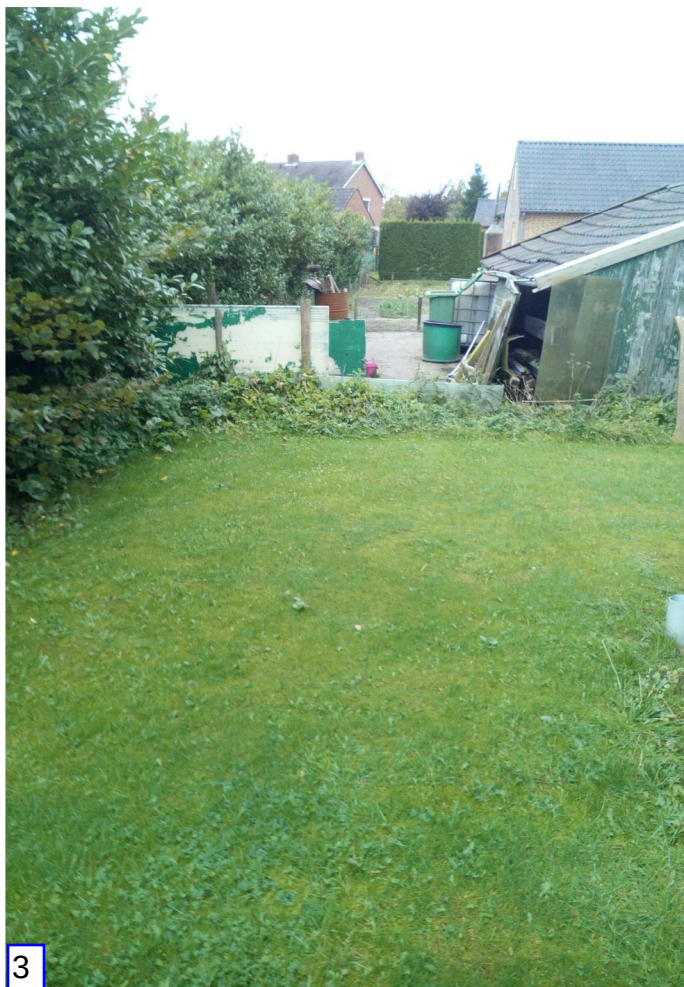
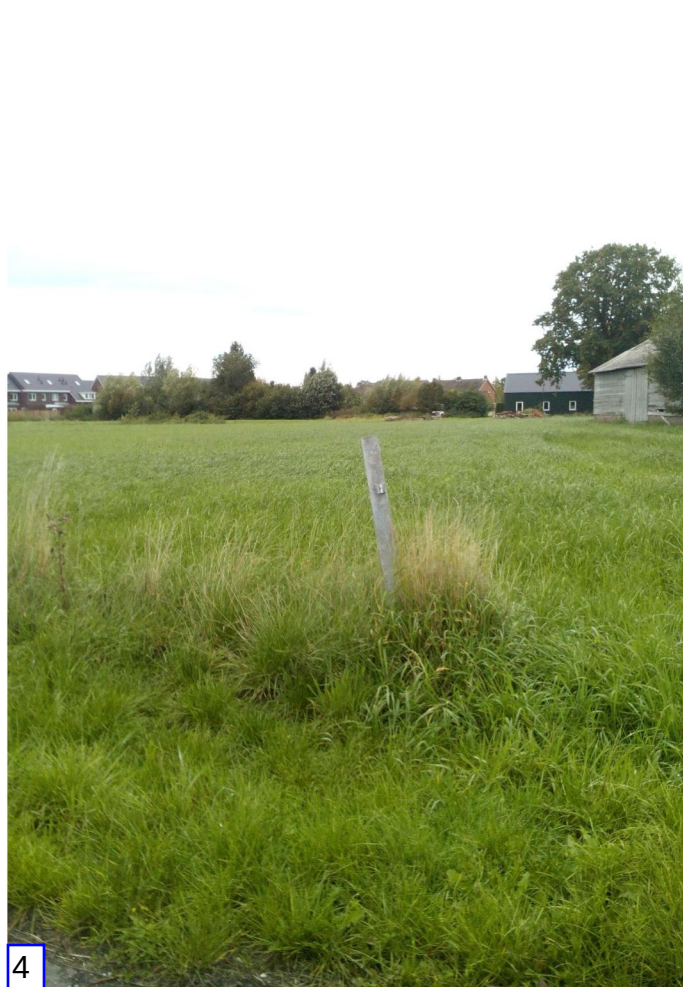
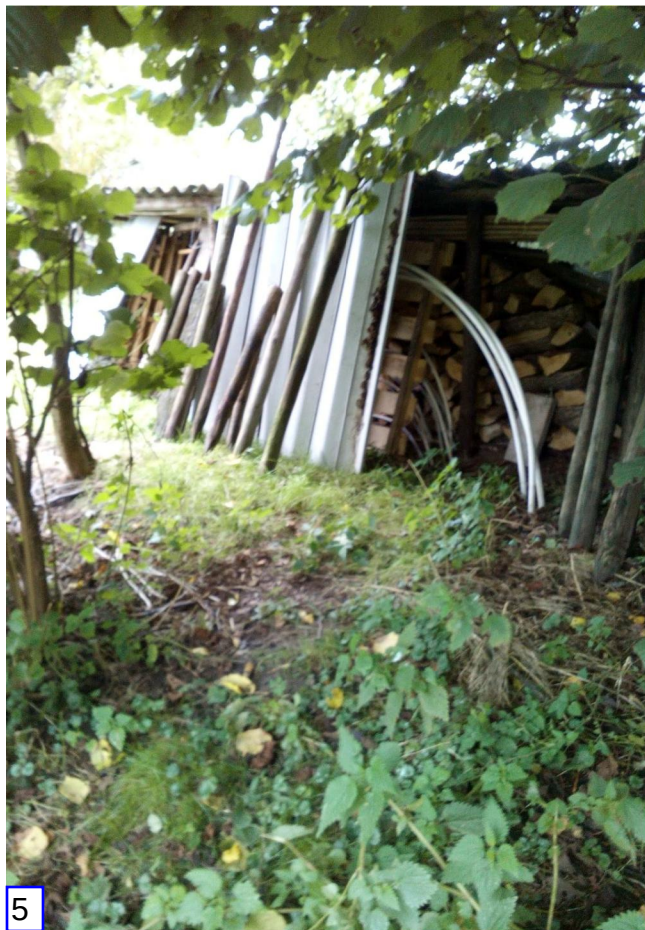
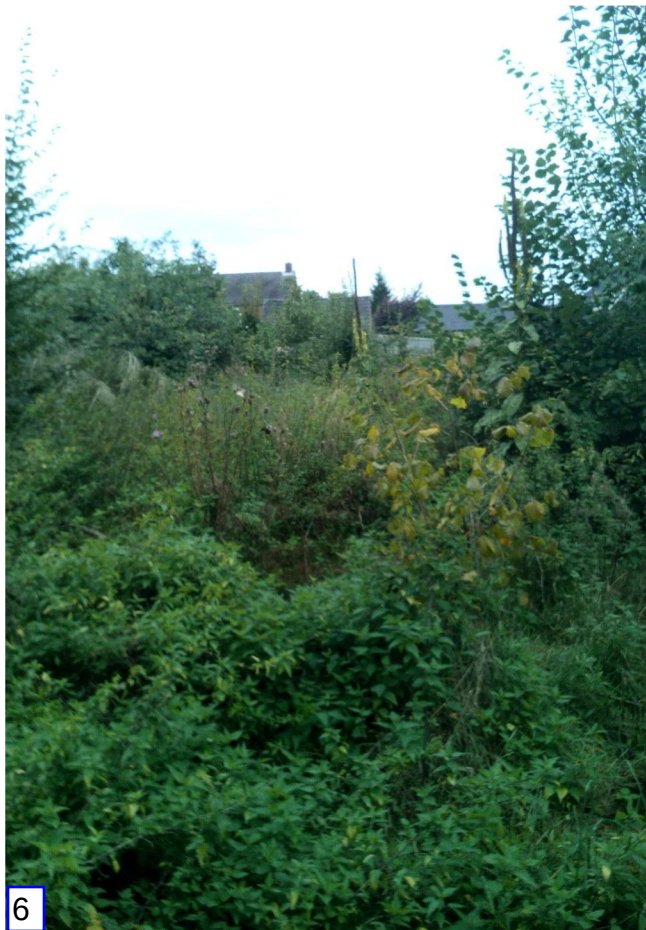
### Foto's terreininspectie

Het zuidelijk deel van de locatie (perceel K1699) is in gebruik als weiland/grasland en in het midden van het perceel is een sloot gesitueerd. Op het oostelijk deel is nog een betonverharding aanwezig dat een overblijfsel is van een kuilopslag van voer.

Het noordelijke deel van de locatie (perceel K1831) is sterk begroeid met struiken en bomen. Tussen de begroeiing bevinden zich twee schuurtjes waarvan het dak bestaat uit asbest (golfplaat). Op het noordoostelijk deel van perceel K1831 is een moestuin aanwezig.
