Rapport

**vooronderzoek**  
**Broekeindsedijk 12 te Middelbeers**

*Projectnaam* Broekeindsedijk 12 te Middelbeers  
*Projectnummer* B3488

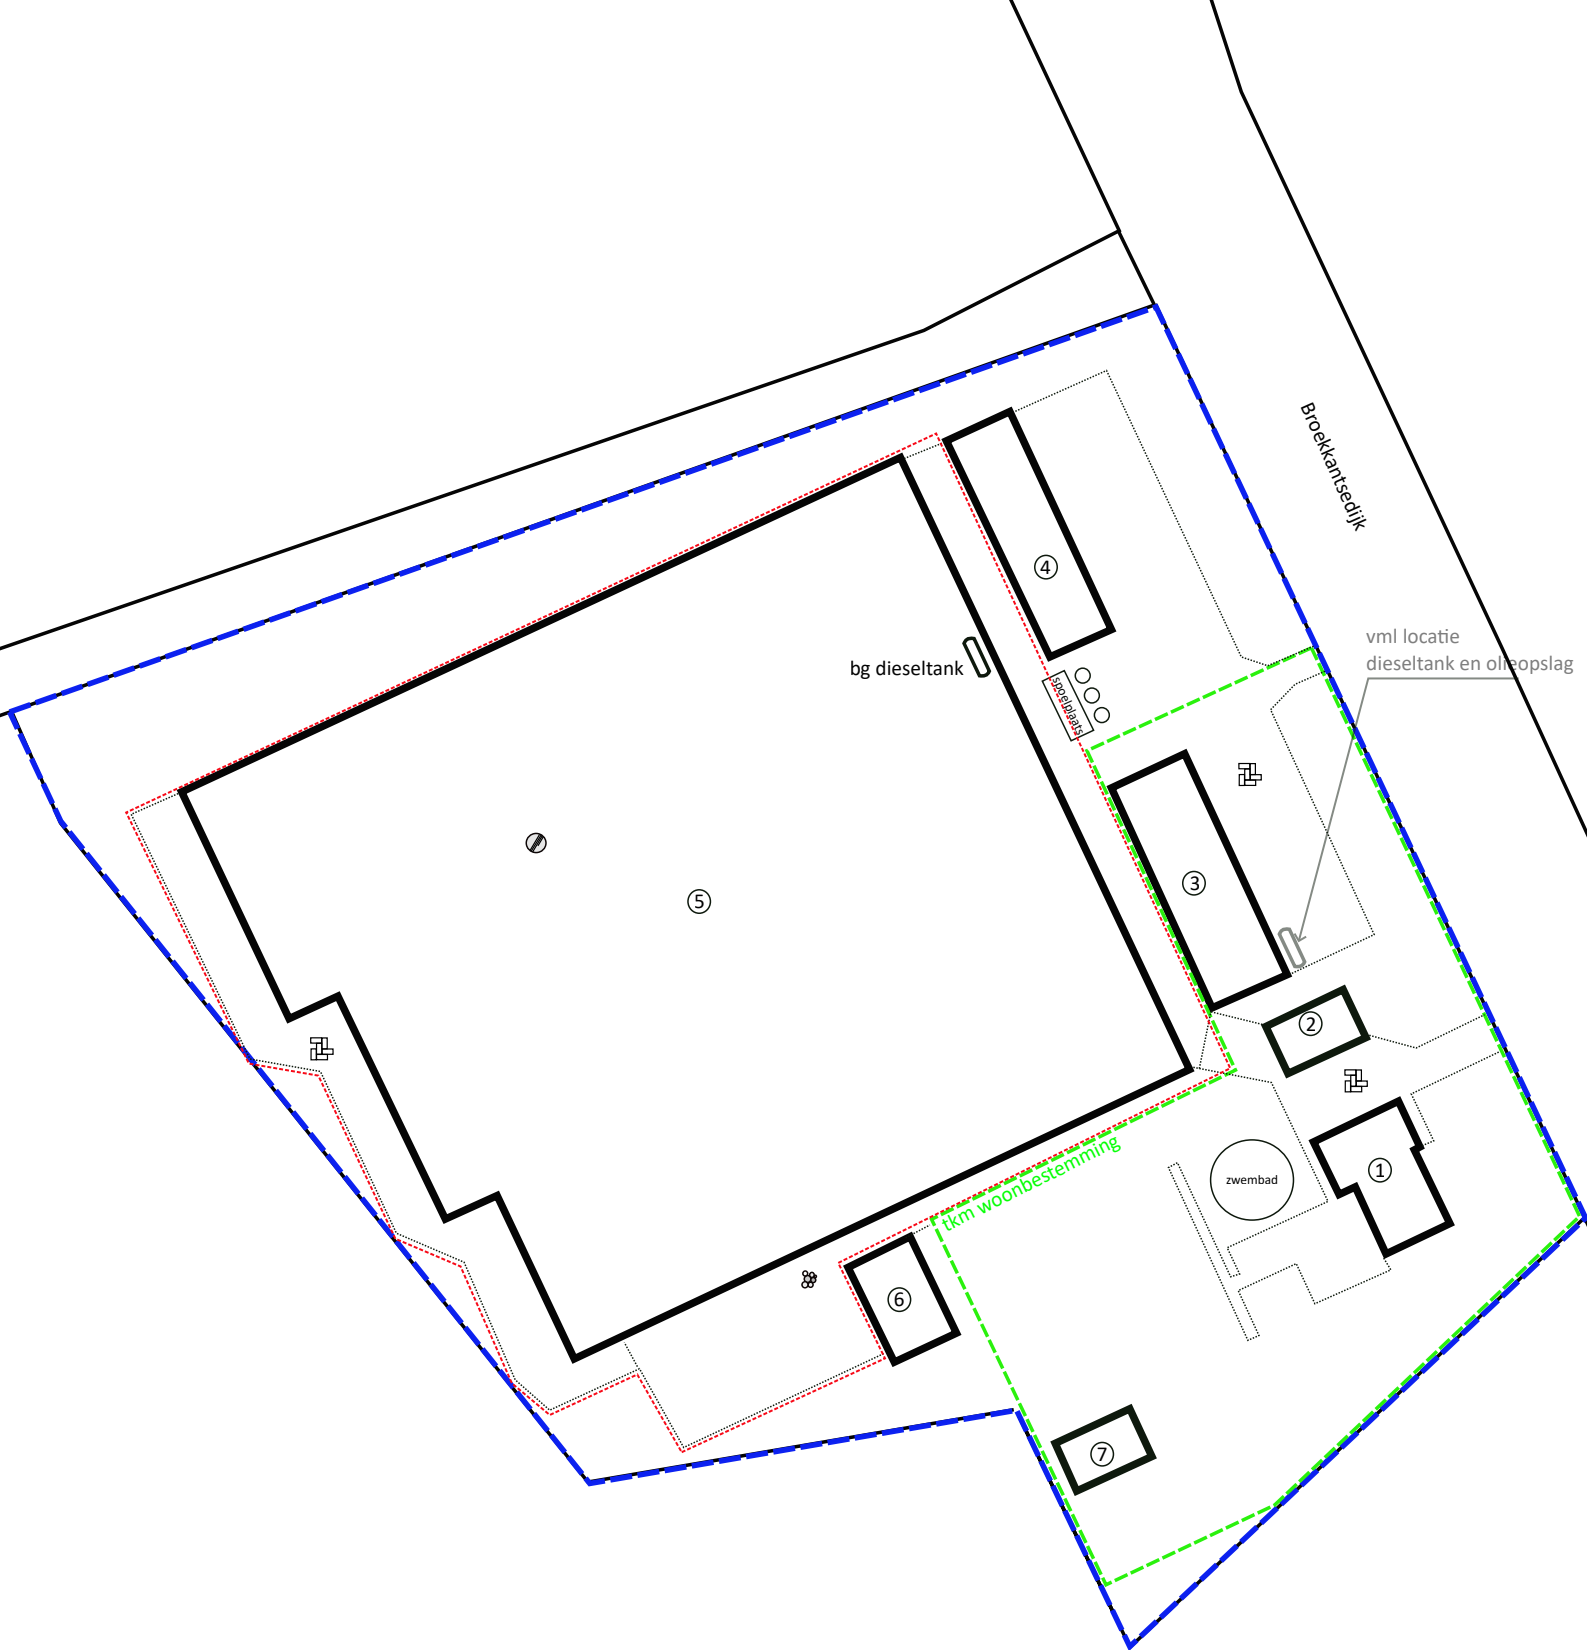
### Situatietekening met boorlocaties

| <i>beschrijving bebouwing/inrichting</i> | <p>Voor nummering bij bebouwing zie tekening in de bijlage.</p> <p>1 bedrijfswoning, opgericht in 1986 en opgetrokken uit bakstenen en voorzien van dakpannen</p> <p>2 garage, opgericht in 1986 en opgetrokken uit bakstenen en voorzien van dakpannen</p> <p>3 loods, opgericht in 1983/1984 en opgetrokken uit gemetselde muren en voorzien van damwandplaten. In 2015 zijn asbesthoudende golfplaten vervangen.</p> <p>4 loods, opgericht eind jaren '80 en opgetrokken uit gemetselde muren en voorzien van damwandplaten. In 2015 zijn asbesthoudende golfplaten vervangen.</p> <p>5 kassen, opgetrokken uit een metalen frame en glazen dakplaten, opgericht in 2009.</p> <p>6 machineberging, opgetrokken uit hout en voorzien van kunststof dakplaten, opgericht in 2014</p> <p>7 dierenverblijf, opgetrokken uit hout en voorzien van shingles</p> | |

De verhardingslaag van gebroken puin onder de betonverharding ter plaatse van de stalling en onder de klinkers van delen van het buitenterrein wordt als asbestverdacht beschouwd. De bodem onder de verhardingslaag wordt als verdacht beschouwd op aanwezigheid van asbest en PCB vanwege de voormalige aanwezigheid van asbesthoudende golfplaten zonder goten op sheds. Op basis van het vooronderzoek wordt dit terreindeel ingeschat op een oppervlakte van 8.000 m<sup>2</sup>. De kassen blijven tot 2034 in gebruik als stalling, asbestonderzoek en het maken van inspectiegaten in de deugdelijke en nette betonvloer is op dit moment niet wenselijk. In overleg met bevoegd gezag kan besproken worden of verkennend bodemonderzoek en verkennend asbestonderzoek uitgesteld kan worden tot het moment van sloop van bebouwing en verwijdering van de betonverharding in 2034.
