## **Redengevende omschrijving**

**Achterste Heistraat 9 te Oostelbeers**  
gemeente Oirschot

### **Objectgegevens**

Oorspronkelijke functie : boerderij  
Huidige functie : woonhuis  
Bouwjaar : jaren 1930 en jaren 1950  
Bezoekdatum : 7 september 2016

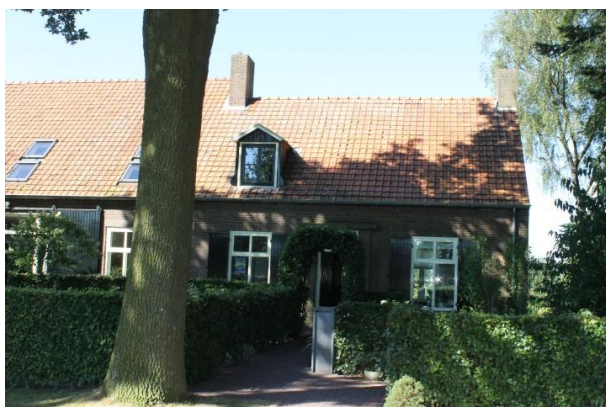
Rechts bevindt zich het woongedeelte uit de jaren '50 van de 20<sup>ste</sup> eeuw, dat een klassieke indeling heeft, en links het oorspronkelijke stalgedeelte uit de jaren '30 van de 20<sup>ste</sup> eeuw.

De voordeur bevindt zich in het midden van het woongedeelte met aan weerszijden een venster. De vensters zijn onder oorspronkelijke rollagen geplaatst. De omlijsting van de voordeur is typerend voor jaren '50 van de 20<sup>ste</sup> eeuw; aan weerszijden een gemetseld penant waarop een afgeschuinde betonlatei rust. Boven de deur een tweeruits bovenlicht. De voordeur is de oorspronkelijk geprofileerde voordeur uit de jaren '50 van de 20<sup>ste</sup> eeuw. Onder de voordeur een natuurstenen dorpel met neuten. De vensters hebben een tweedeling met bovenlicht. In 2001 is in de bestaande vensters dubbel glas geplaatst. Onder de vensters geglazuurde raamdorpelstenen, vermoedelijke niet oorspronkelijk. Naast de vensters vernieuwde luiken. De gehengen en duimen waaraan de luiken hangen zijn vermoedelijk te dateren in de jaren '30 van de 20<sup>ste</sup> eeuw en wellicht afkomstig van het oorspronkelijke woonhuis.

*Voorgevel het woongedeelte met een klassieke indeling*

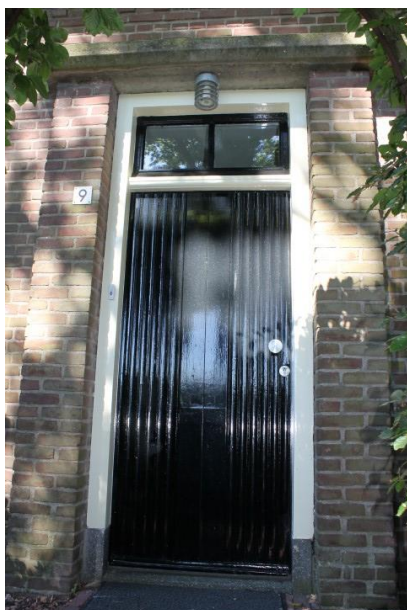
*De typische jaren '50 voordeur omlijsting*

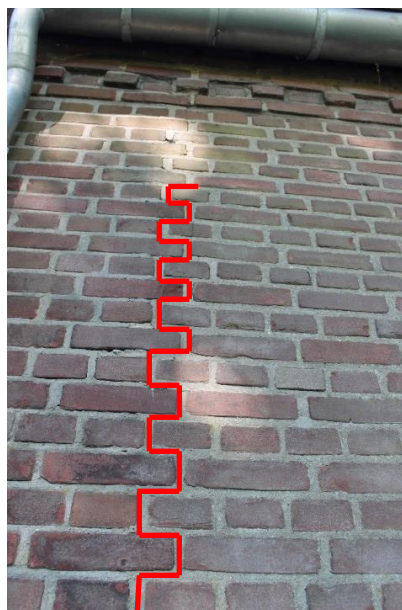
Voor de herbouw van het woongedeelte in de jaren '50 van de 20<sup>ste</sup> eeuw is een gezande steen gezocht die passend was bij het metselwerk uit de jaren '30 van de 20<sup>ste</sup> eeuw. Het aanhalen is vertand gebeurd waardoor het verschil in metselwerk bijna niet zichtbaar is in de voorgevel.

*De vertande aanheling van het metselwerk met rechts het aangeheelde uit de jaren '50*

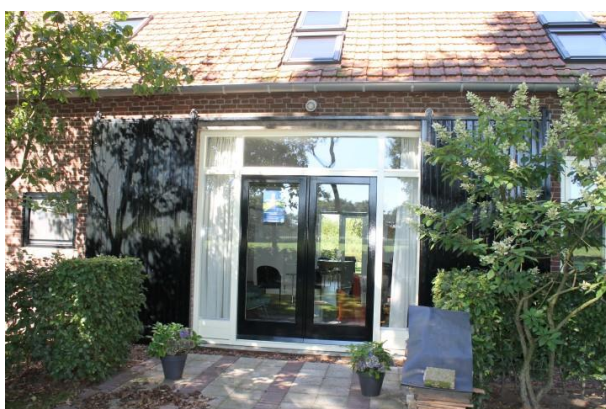
Links naast dit raam de authentieke staldeuren hangend aan rails en te dateren in de jaren '30 van de 20<sup>ste</sup> eeuw. Boven de opening een betonlatei, typerend voor de jaren '30 van de 20<sup>ste</sup> eeuw. De staldeuren zijn opengeschoven waardoor de puivulling in de opening zichtbaar wordt.

Deze invulling met openslaande deuren is waarschijnlijk in 2001 aangebracht, toen de overige vensters dubbelglas hebben gekregen.

*De opengeschoven staldeuren uit de jaren '30 met een recente puivulling*

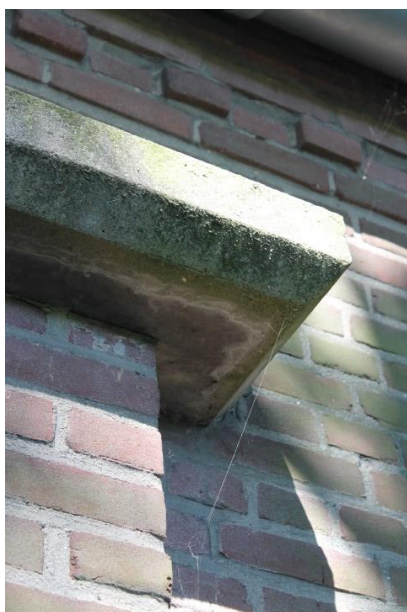
*Afgeschuinde betonlatei boven voordeur*

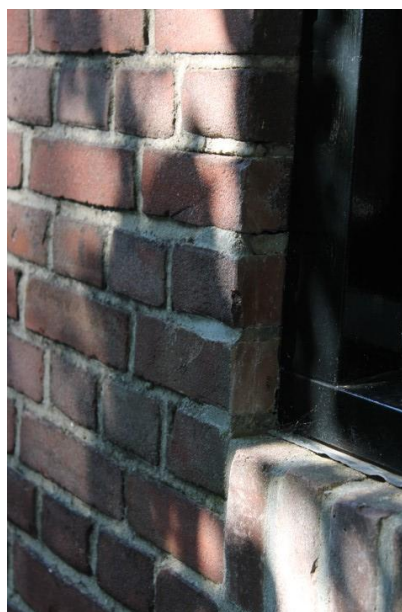
Naast deze staldeuren links twee vensters die vermoedelijk ook uit 2001 dateren. De oorspronkelijke stalvensters uit de jaren '30 van de 20<sup>ste</sup> eeuw waren waarschijnlijk van staal en hadden enkel glas. Bij het verwijderen van deze stalramen zijn de openingen aan de onderzijde met twee metselwerklagen verlaagd om de huidige vensters te kunnen plaatsen.

Daarbij is aan de onderzijde van de vensters een rollaag gemetseld in een afwijkende baksteen. n hebben de vensters aan de onderzijde een kopsrollaag gekregen in een afwijkende steen. Onderin de gevel, tussen de twee stalvensters, is een opening ingezaagd waarin een luik is geplaatst. Achter dit luik is de gasmeter geplaatst.

*Het ingezaagde metselwerk bij de vervangen stalramen*

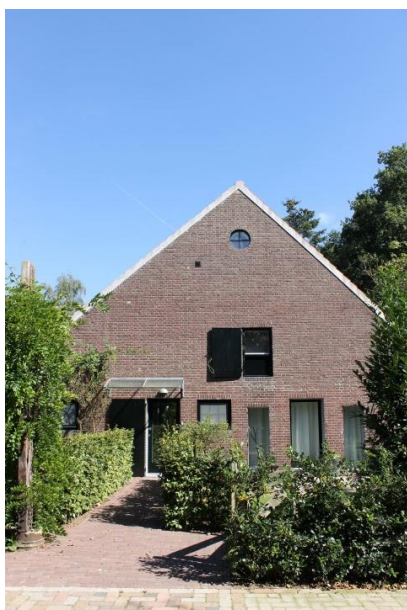
De linkerzijgevel dateert uit de eerste bouwfase, de jaren '30 van de 20<sup>ste</sup> eeuw, met daarin nog alle openingen uit die periode. Diverse openingen zijn aangepast ten behoeve van het huidige gebruik.

*Linkerzijgevel*

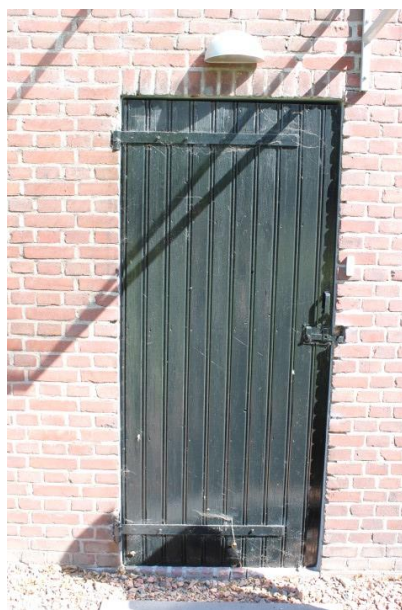
Op de begane grond bevinden zich rechts de openingen van de oude varkensdeurtjes met daar tussen een mogelijk later aangebrachte opening. De deuren zijn verwijderd en aan de binnenzijde van de oorspronkelijke openingen zijn in 2012 vensters geplaatst. De duimen van de oorspronkelijke staldeuren zijn nog wel aanwezig in het metselwerk. Rechts naast deze openingen twee vernieuwde stalramen, vermoedelijk in 2001, waartussen een nieuwe staldeur bestaande uit kraaldelen. Het hang- en sluitwerk uit de jaren '30 van de 20<sup>ste</sup> eeuw is hergebruikt op de nieuwe deur.

*De vernieuwde staldeur met het oorspronkelijke hang- en sluitwerk*

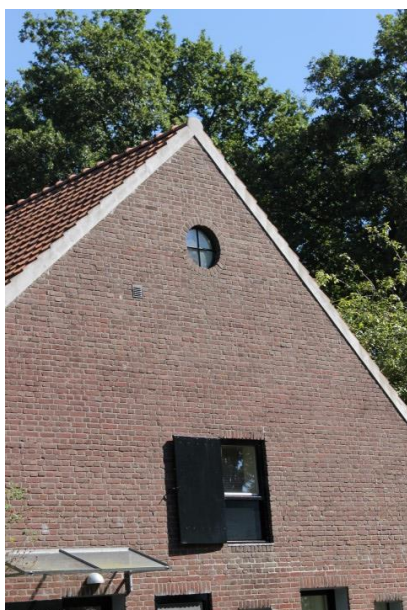
Op de verdieping de oorspronkelijke toegang tot de hooizolder. In de opening is in 2012 een venster geplaatst waarvan het onderste gedeelte is dichtgezet. Het luik is eveneens vernieuwd, ook hier is het oorspronkelijke hang- en sluitwerk hergebruikt. Boven deze opening, in de top, een oorspronkelijk rond stalen venster met kruisroeden. Gelet op het feit dat dit een stalen venster betreft, is het aannemelijk dat de oorspronkelijke stalramen ook in staal waren uitgevoerd.

*In de top het stalen venster uit de jaren '30 van de 20<sup>ste</sup> eeuw*

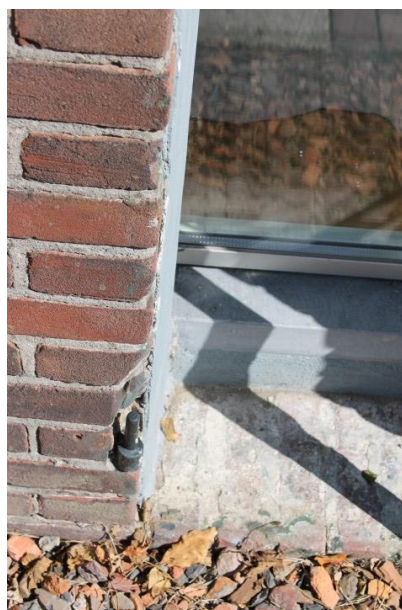
*In de oude opening is,terugliggend een venster geplaatst. De oude duimen zijn nog aanwezig in de muur*

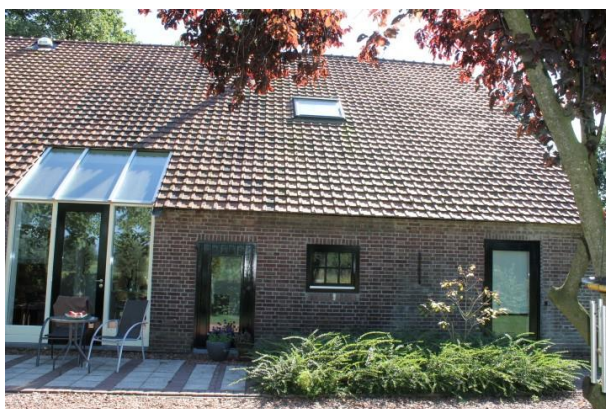
Aan de achterzijde van de boerderij is rechts de achtergevel van de oorspronkelijke stal en links, terugliggend, de achtergevel van de woning. Ook in deze gevel zijn de oorspronkelijke openingen nog aanwezig, maar ook deze zijn inmiddels aangepast voor het huidige gebruik. Rechts in de gevel de staldeur van de oorspronkelijke paardenstal. Naast de deur zit nog een stalen oog voor de bevestiging van het halster. De deur is in 2012 vernieuwd, heeft een grote opening met glas gekregen en is niet aan de nog aanwezige oorspronkelijke duimen gehangen, maar aan een kozijn dat in de oorspronkelijke opening is geplaatst.

*Het rechterdeel van de achtergevel van de stal*

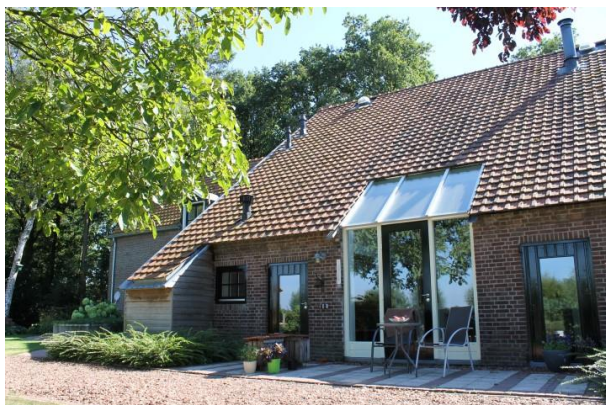
Links van deze deur een muuranker. Andere muurankers zijn niet zichtbaar in het metselwerk van de voor- of achtergevel. Naast het muuranker een stalraam. Net als de overige stalramen is ook dit venster aangepast met een zesruits indeling. Vervolgens in de muur twee openingen van oorspronkelijke staldeuren waar in een kozijn een nieuwe deur is geplaatst met daarin, net als in de paardenstal deur, een grote opening met glas. Ook hier zijn de oorspronkelijke duimen nog in het muurwerk aanwezig. Naast de linker deur wederom een vernieuwd stalraam met een zesruits indeling. Tussen de twee vernieuwde deuren is een grote nieuwe opening gemaakt waarbij het glas doorloopt in het dak.

Uiterst links in de achtergevel van het stalgedeelte een uitbouw. Het dakvlak van de stal loopt door op de uitbouw. Deze uitbouw is in 2012 volledig gepotdekseld.

*Het linkerdeel van de achtergevel van de stal*

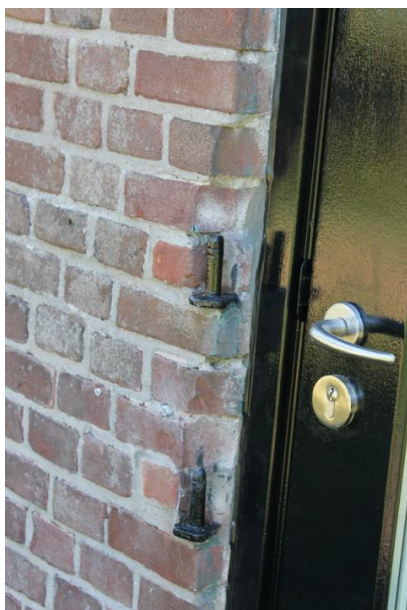
*Nieuw deur is in kozijn geplaatst.  
De oude duimen zijn niet verwijderd*

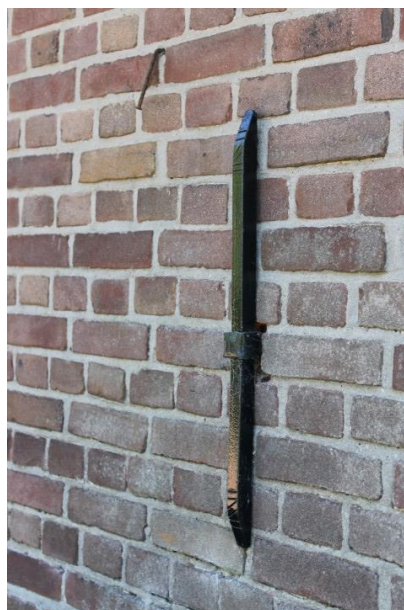
*Het enige aanwezige muuranker*

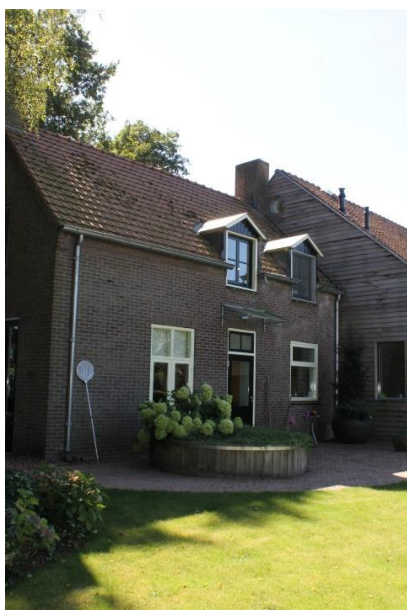
De achtergevel van het woongedeelte is terugliggend ten opzichte van het stalgedeelte. Deze gevel is eveneens opgetrokken in gezande rode steen, maar deze is in halfsteens verband gelegd. Ondanks dat deze gevel in een simpeler verband is gemetseld is er bovenaan, onder de goot, net als in de voorgevel, wel een bloktand aangebracht.

In deze gevel een achterdeur met aan weerszijden een venster. Het rechter venster met bovenin een klepraam is hoger gelegen vanwege de oorspronkelijke bestemming achter het venster, de keuken. Het linker venster heeft een vierruits indeling waarvan de onderste delen draaiend zijn uitgevoerd. Net als aan de voorzijde van het woongedeelte hebben de openingen in deze gevel aan de bovenzijde een rollaag en aan de onderzijde geglazuurde raamdorpelstenen.

*De achtergevel van het woongedeelte met rechts aansluitend de stal*

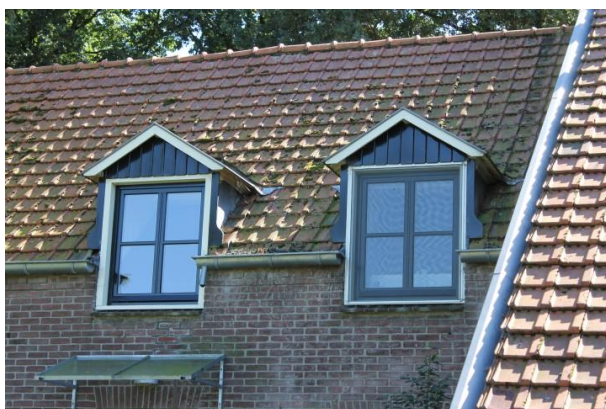
Onder aan het dak, net als aan de voorzijde, een zinken mastgoot. Door de goot steken twee dakkapellen die opgaan in de gevel. Deze dakkapellen zijn qua detaillering grotendeels hetzelfde als de dakkapel aan de voorzijde.

*De vermoedelijk later aangebrachte dakkapellen*

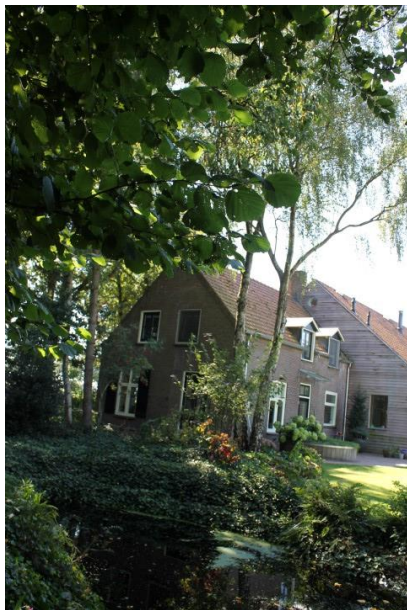
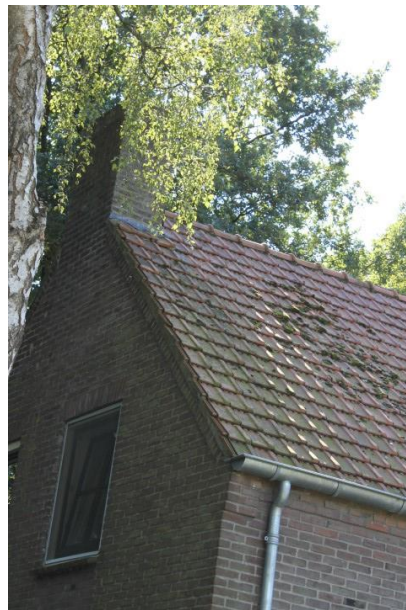
De rechterzijgevel van het woonhuis is net als de achtergevel van het woonhuis, in halfsteens verband gemetseld. Ook hier is wel aandacht besteed aan detaillering in het metselwerk, zoals een rollaag net onder de kantpan en rollagen boven de gevelopeningen.

*Rechterzijgevel van het woongedeelte Rolraag langs de dakrand*

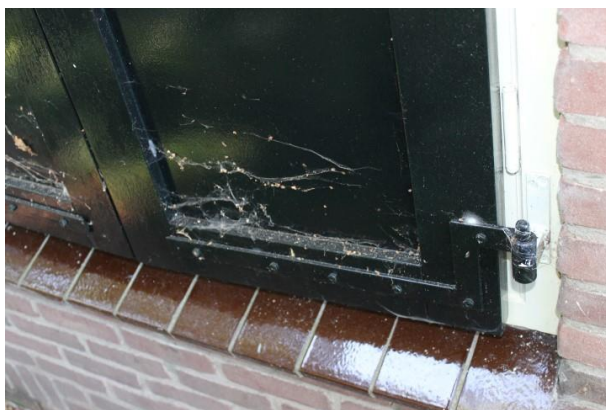
In de gevel op de begane grond twee vensters waarvan het rechter aan de onderzijde is verlaagd waardoor openslaande deuren konden worden geplaatst. Deze wijziging is van later datum, vermoedelijk 2001. Het linker venster, heeft net als de woonkamervensters in de voorgevel, een vierruits indeling met aan weerszijden luiken. De gehengen en duimen waaraan de luiken zijn gehangen dateren vermoedelijk uit de bouwperiode van de boerderij, jaren '30 van de 20<sup>ste</sup> eeuw, en zijn bij de herbouw van de woning hergebruikt.

*De gehengen en duimen vermoedelijk uit de jaren '30 van de 20<sup>ste</sup> eeuw*

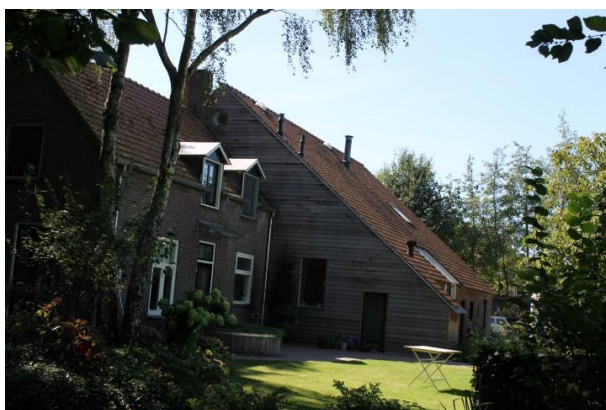
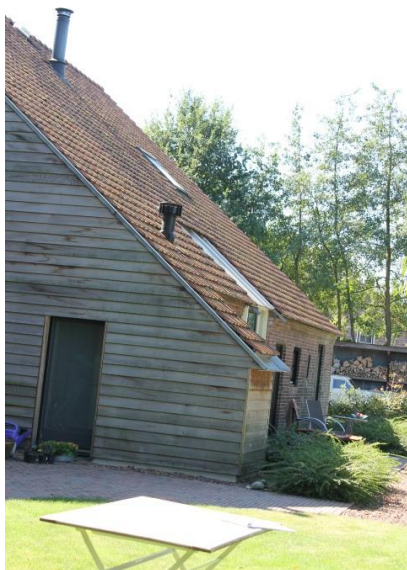
Omdat de stal dieper is dan het woongedeelte steekt de stal aan de achterzijde door ten opzichte van de achtergevel van het woongedeelte. Het zichtbare deel van deze zijgevel is door de huidige eigenaar in 2012 bekleed met gepotdekselde houten delen. Deze gevel was oorspronkelijk gecementeerd, maar dit zorgde voor vochtdoorslag.

De rechterzijgevel van de stal steekt aan de achterzijde van de woning door. Deze gevel is vanwege vochtdoorslag in 2012 bekleed met rabatdelen van Douglasshout. In deze gevel is in 2012, wegvallend achter de rabatdelen, een venster geplaatst en in, waarschijnlijk een oude sparing van een deur, is ook een venster geplaatst wegvallend achter de rabatdelen.

*Gepotdekselde rechterzijgevel van de stal*

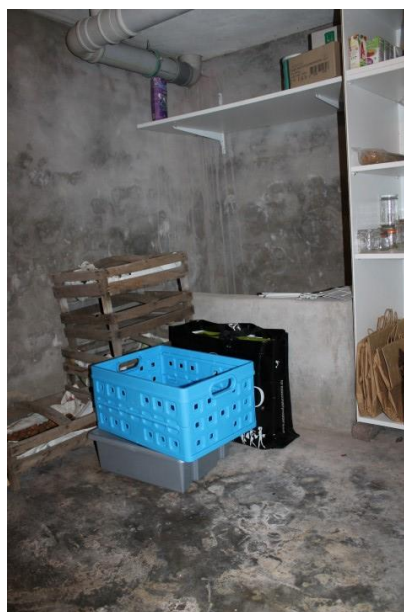
Verderop in de hal de trap zoals in de jaren '50 van de 20<sup>ste</sup> eeuw geplaatst. Na de trap de toegang tot de kelder. De kelder is gelegen onder de keuken. In de kelder een pekelbak. De kelder is volledig gecementeerd, ook de pekelbak. Wellicht dat de kelder een overblijfsel is van de woning uit de jaren '30 van de 20<sup>ste</sup> eeuw.

*De gecementeerde kelder met pekeltak*

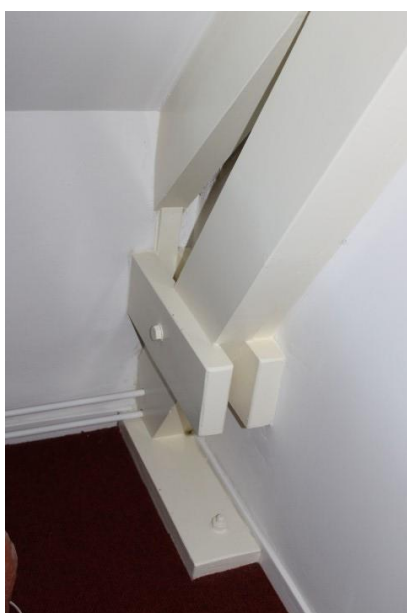
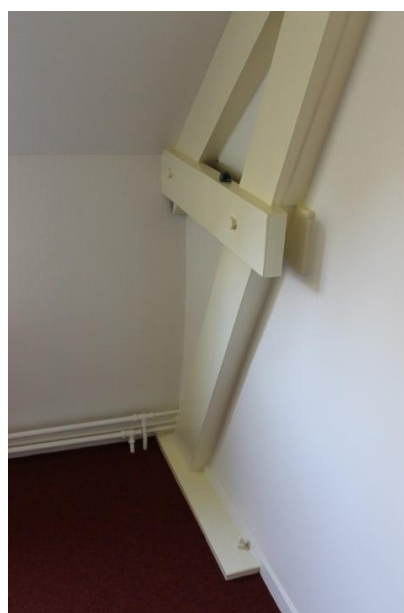
Op de verdieping van het woongedeelte is de indeling aangepast. Wel zijn de gezaagde naaldhouten spanten zoals deze in de jaren '50 van de 20<sup>ste</sup> eeuw zijn aangebracht, nog volledig intact. De spanten zijn echter wit

*Naalldhouten spant met geboute onderdelen in het woongedeelte*

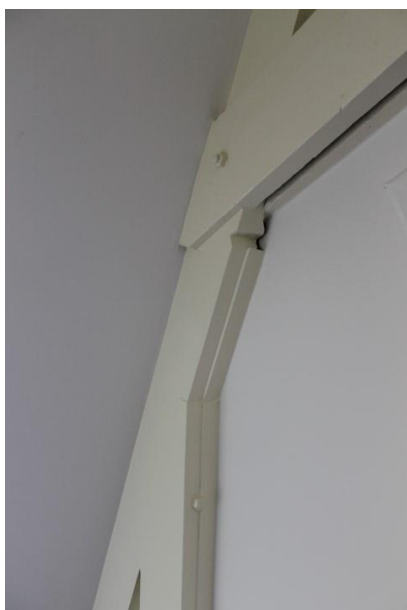
*Gebout spantbeen met ligger  
in het woongedeelte*

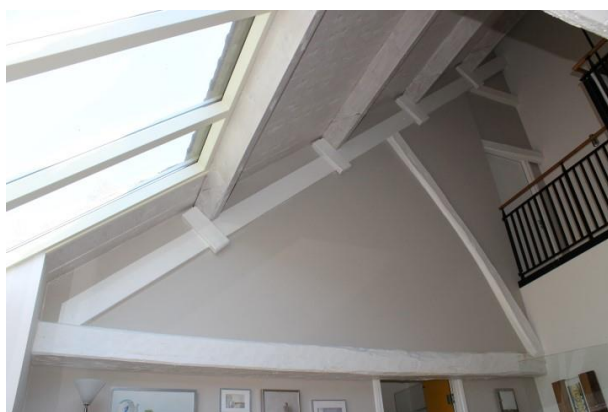
Op de begane grond is in de keuken een doorgang naar het stalgedeelte. In 2012 zijn de muren in het stalgedeelte wit gestuct, is de houtconstructie wit geschilderd en zijn de gordingen en het dakbeschot vernieuwd en eveneens wit geschilderd.

*Spant in stalgedeelte*

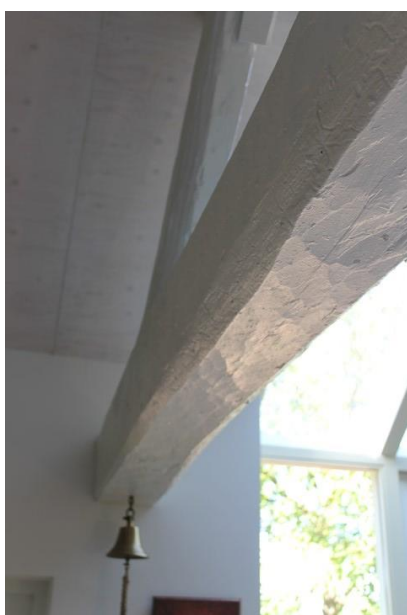
*Ligger met disselslag*

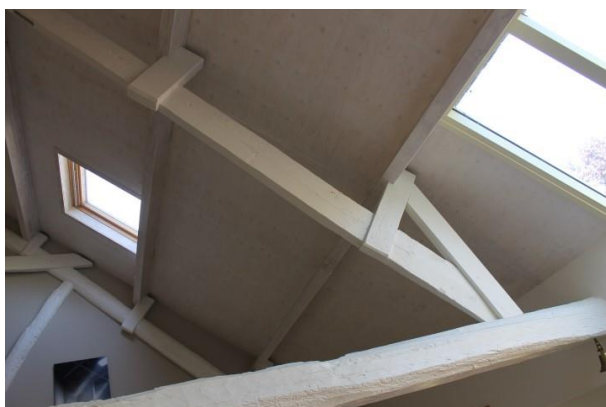
In het stalgedeelte is de ruimte die in de jaren '50 van de 20<sup>ste</sup> eeuw bij het woongedeelte is getrokken nog herkenbaar, net als de karnruimte. Verder zijn in 2001 en 2012, aan de voorzijde van het stalgedeelte, op de begane grond en daarboven, ruimten gemaakt. Aan de achterzijde van het stalgedeelte is een grote open ruimte tot aan het dak. In deze ruimte is de spantconstructie goed zichtbaar. Op de liggers zijn disselsporen zichtbaar. Hieruit kan worden geconcludeerd dat deze liggers ouder zijn dan het stalgedeelte (jaren '30 van de 20<sup>ste</sup> eeuw). Ze zijn zeer waarschijnlijk afkomstig van een ander bouwwerk en hergebruikt bij de bouw van de boerderij. Vanwege aantasting is in 2001 een gedeelte van een ligger vervangen door een stalen ligger. Deze is in 2012 omtimmerd met hout. Diverse spantbenen en schoren van de gordingen zijn uitgevoerd in rondhout en vermoedelijk ouder en ook hergebruikt. Verder is de opbouw van de spanten in het stalgedeelte deels in de jaren '30 van de 20<sup>ste</sup> eeuw te dateren (genagelde onderdelen) en deels in de jaren '50 van de 20<sup>ste</sup> eeuw (vermoedelijk de geboute onderdelen). In 2012 zijn de gordingen, het dakbeschot en enkele schoren van de gordingen vernieuwd.

*Ligger met disselslag waarop gezaagd spantbeen en nieuwe gordingen en dakbeschot*

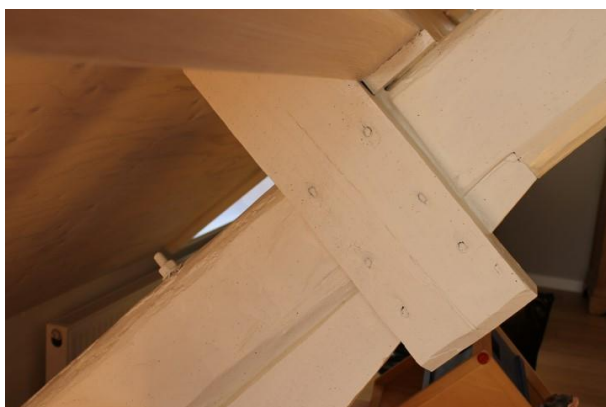
*Spantbeen met daarop een genageld schoor van de gording*
